道路橋橋台の被害状況

1. 観音橋（国道8号. 69.0kp. 長岡市宮本町. 2002年完成. L=29m）

2. 芋川橋(関越道, 堀之内町竜光地内)

3. 山辺橋（国道 117 号，JR 東日本小千谷発電所直上のランガー橋.）

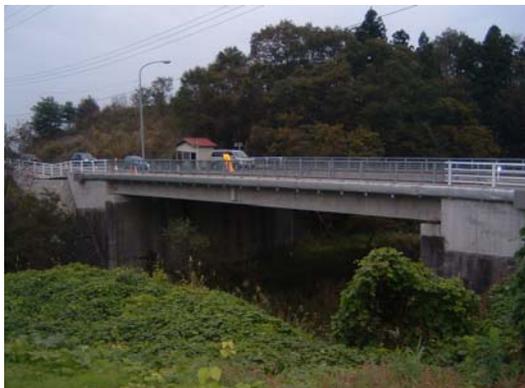
全景（終点右側から撮影）

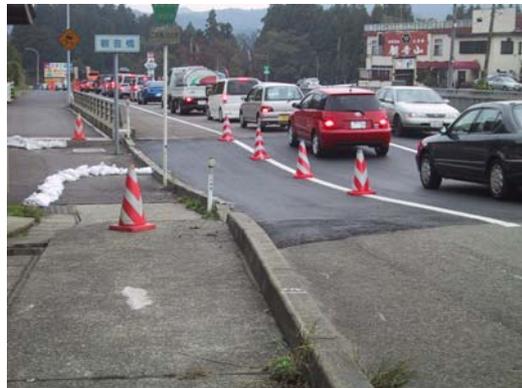
起点左側橋台取付け部の段差補修状況
（橋台取付け部に約25cmの段差が生じた。）

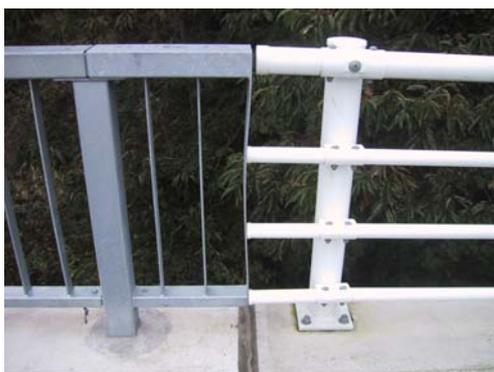
終点左側橋台取付け部の高欄の接触

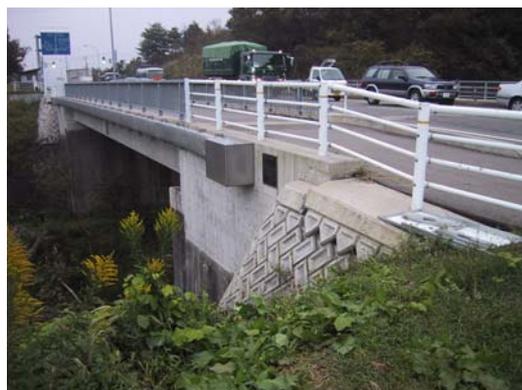
終点右側橋台背面の擁壁が橋軸方向谷側に水平・鉛直
共に約20cm変位

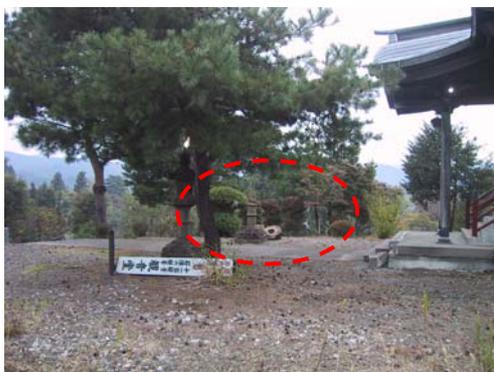
付近の灯籠の北側への転倒

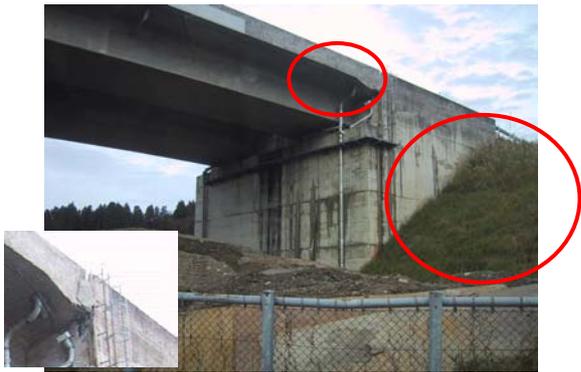
下り線起点側橋台部の衝突痕と, すり付け盛土のすべり (取付け部は約 90cm 沈下し, 盛土斜面上には幅約 15cm の斜面下に向かうひびわれが数本見られた.)

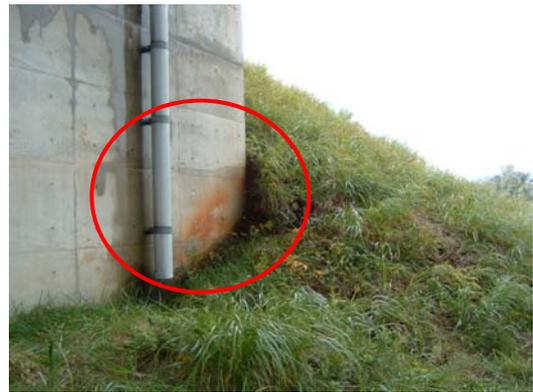
下り線起点側橋台のすり付け盛土の変形 (水平方向に約 30cm, 鉛直方向に約 40cm)

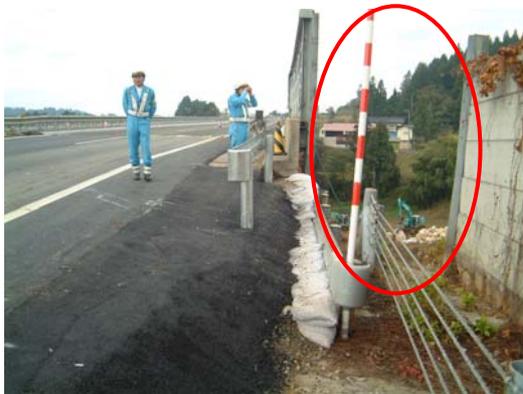
起点側橋台背面取付け盛土の復旧状況 (遮音壁が水平・鉛直とも約 1m 盛土斜面方向にずれていた.)

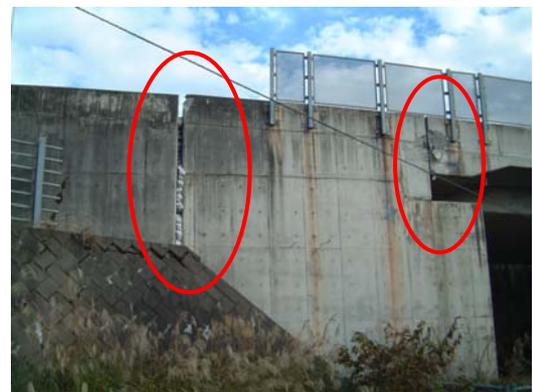
下り線終点側橋台 (終点左側から撮影) (桁と橋台の衝突痕, ウィングと背後取付け擁壁に約 20cm 隙間が見られた.)

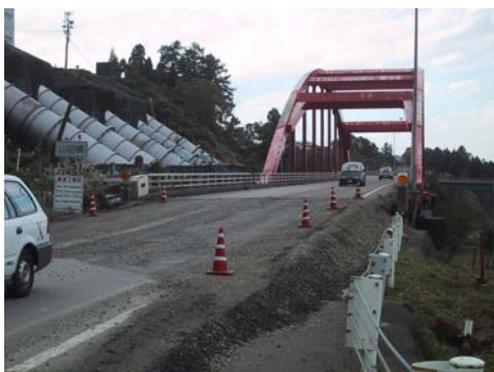
山辺橋全景（終点側をのぞむ）

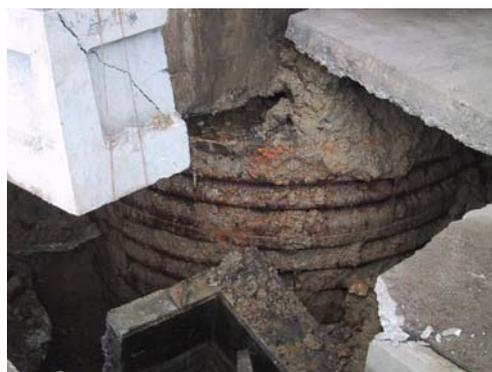
起点側橋台の深礎杭の露出（終点側も同様）

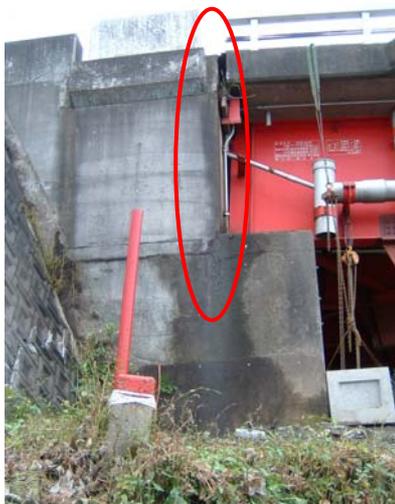
起点側橋台パラペットの傾斜（5 度ほど起点側に傾斜しており，主桁端部とパラペットは接触していた.）

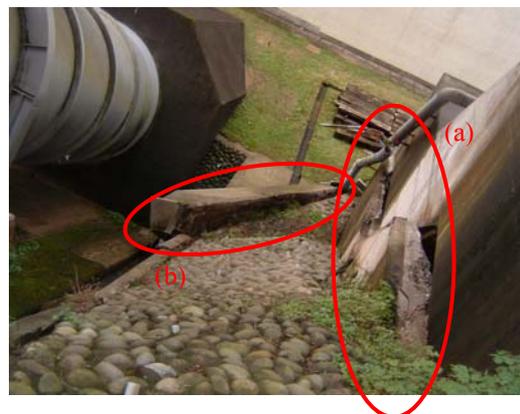
起点側から 1 番目の橋脚周辺状況（盛土上から撮影）
（橋脚フーチング下にあるコンクリート壁(a)が導水管側へ変形し，すり付け盛土前面の擁壁(b)も傾斜していた.）

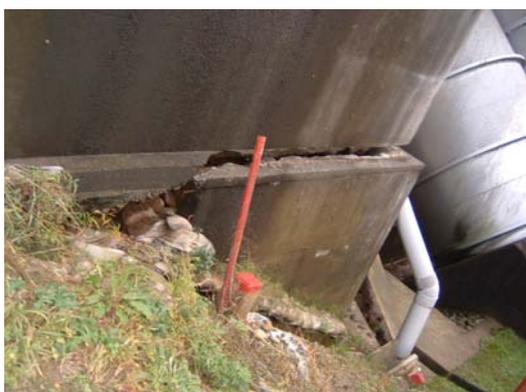
起点側から 1 番目の橋脚周辺状況（斜面下から撮影）
（橋脚フーチング下にあるコンクリート壁が損傷していた.）
