# 河道閉塞箇所 の 状況

寺野地区：12月14日撮影、東竹沢地区：12月15日撮影

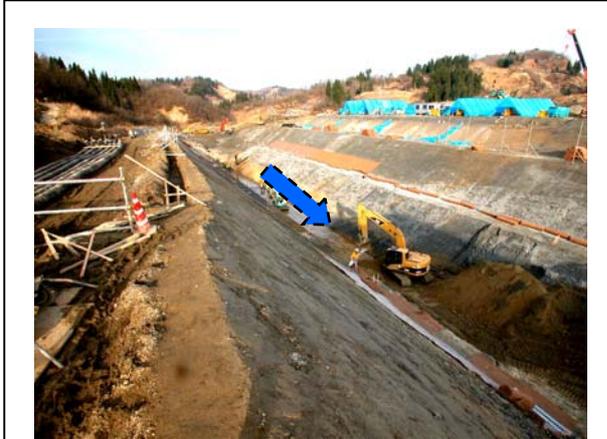
写真-1 東竹沢地区河道閉塞対策排水路掘削状況（下流側より望む）

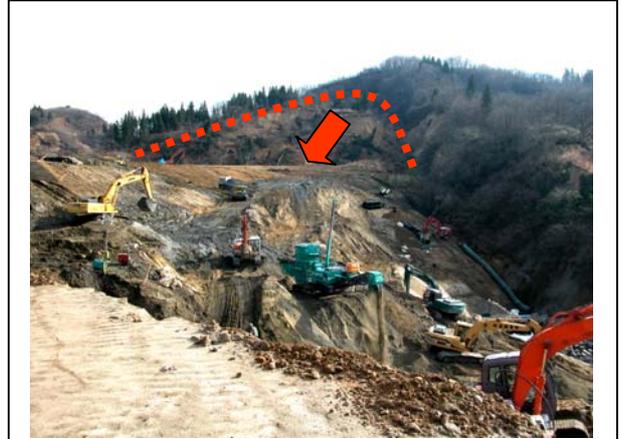
写真-2 東竹沢地区地すべり土塊整形状況  
(下流側より望む)

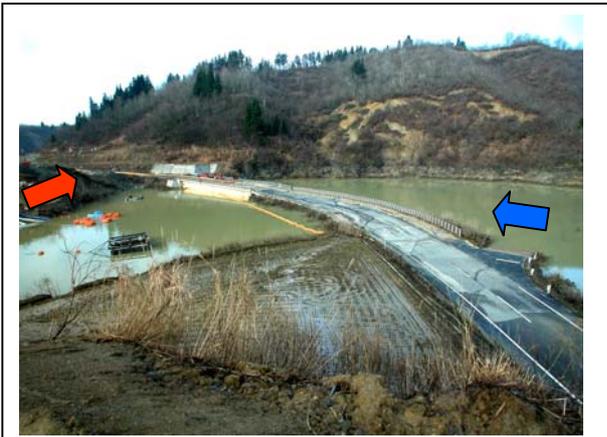
写真-3 東竹沢地区湛水池の水位が低下し  
国道291号部分が出現

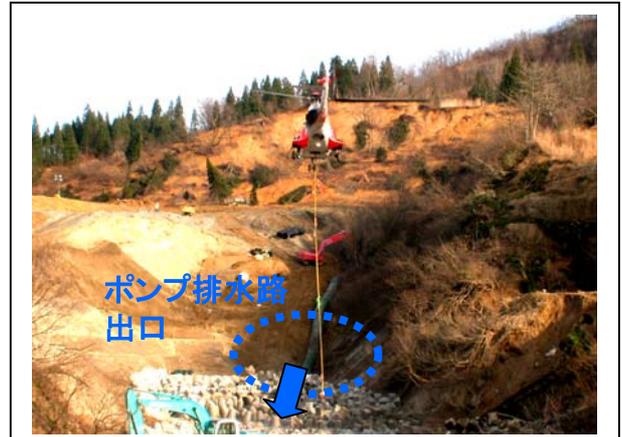
写真-4 東竹沢地区、ヘリによる護床  
ブロック設置状況（下流側より望む）

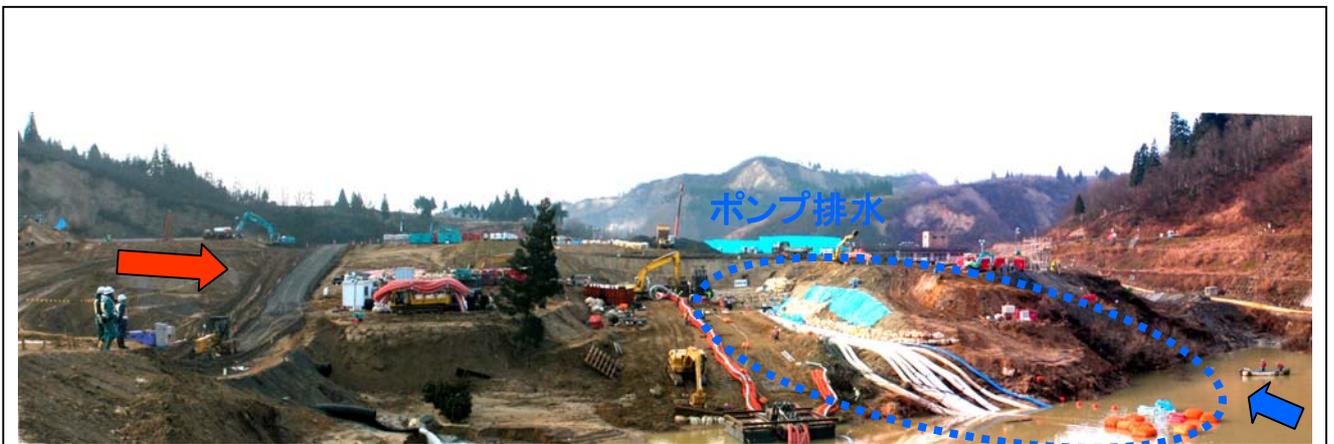
写真-5 東竹沢地区地すべり土塊と河道閉塞対策工事状況（上流側より望む）

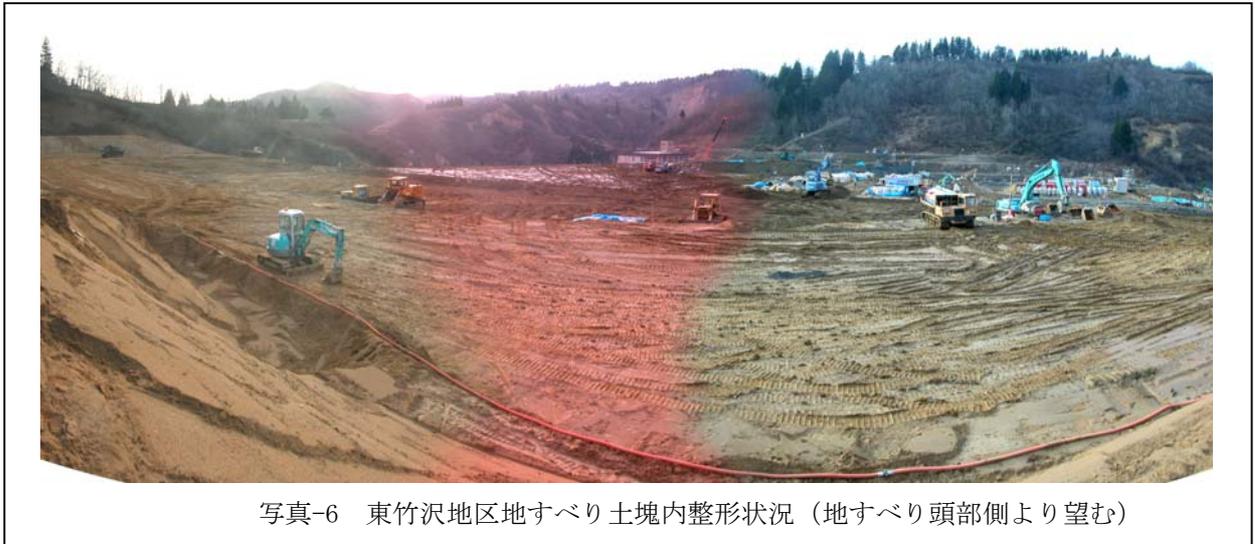
写真-6 東竹沢地区地すべり土塊内整形状況（地すべり頭部側より望む）

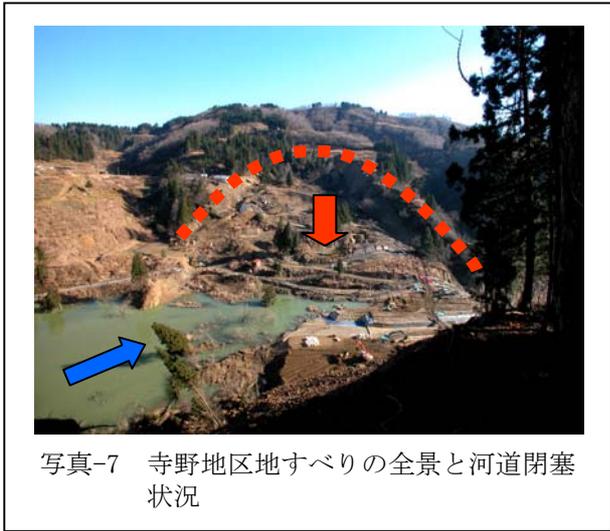
写真-7 寺野地区地すべりの全景と河道閉塞状況

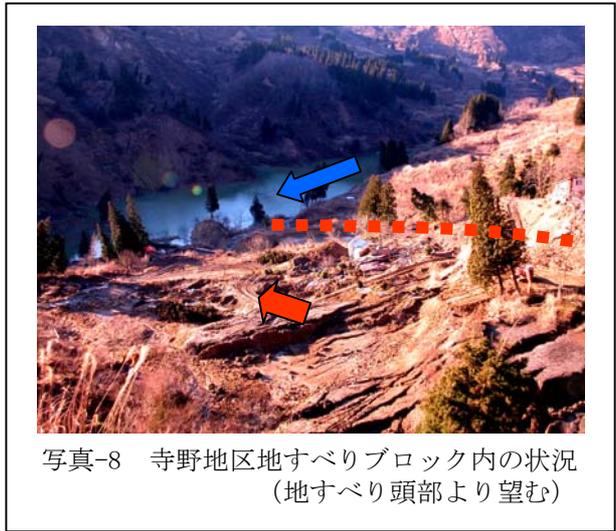
写真-8 寺野地区地すべりブロック内の状況（地すべり頭部より望む）

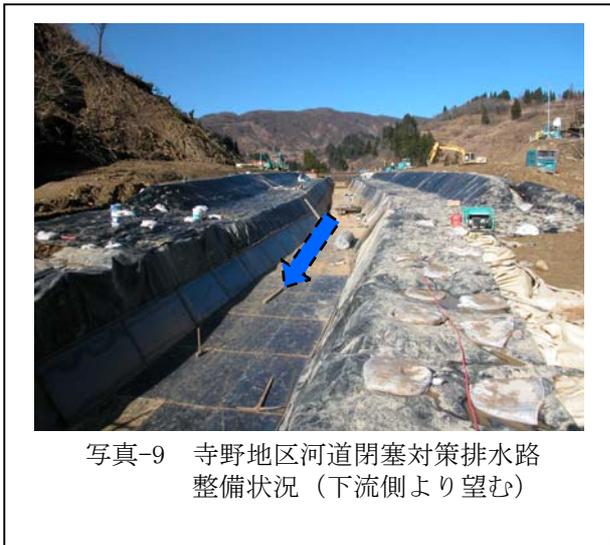
写真-9 寺野地区河道閉塞対策排水路整備状況（下流側より望む）

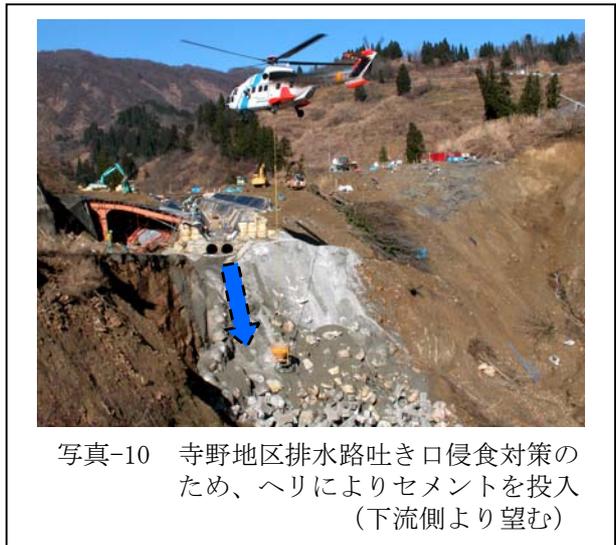
写真-10 寺野地区排水路吐き口侵食対策のため、ヘリによりセメントを投入（下流側より望む）
