関越自動車堀之内 IC

調査日：平成 16 年 11 月 6 日（土）

班：地盤土構造物マネジメント班（構造物マネジメント班ほかとの合同調査のうち担当分）

分類別：被災状況、復旧状況

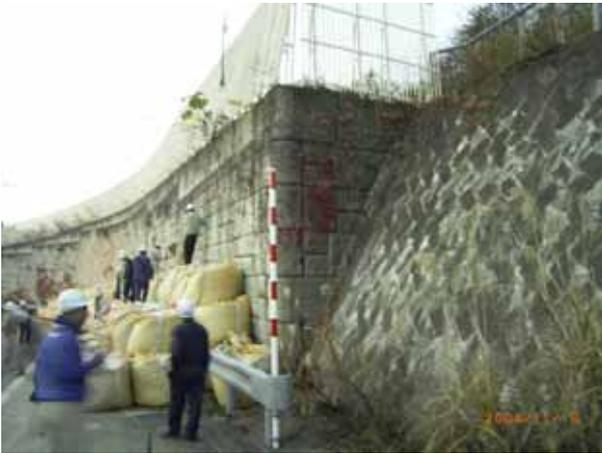
取り付け道路横の切土斜面に新たに盛土して構築した補強土擁壁（テールアルメ工法）がはらみ出し（写真 1）。壁面から湧水（写真 2）。背面地盤に段差あり（写真 3）。切土斜面のコンクリートに亀裂（写真 4）。

写真 1 補強土擁壁のはらみ出し

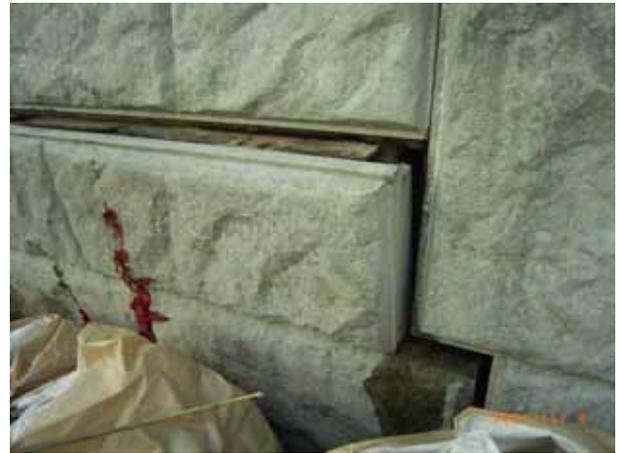
写真 2 壁面からの湧水

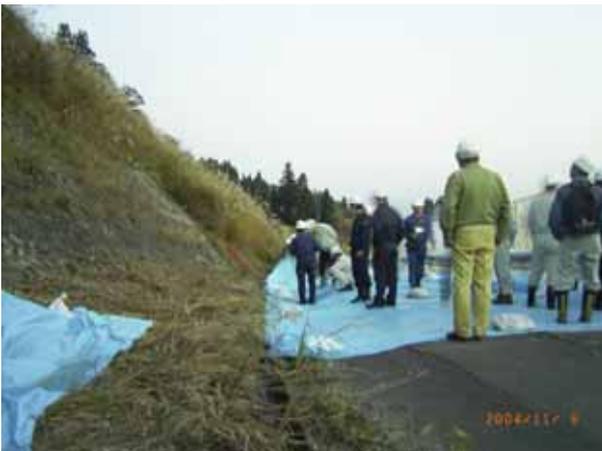
写真 3 背面地盤上の段差（右側が補強土擁壁）
