JR 東日本信濃川水力発電浅河原調整池・新山本調整池・山本調整池の各フィルダム

調査日：平成 16 年 11 月 13 日(土)

班：地盤土構造マネジメント班[龍岡]

分類別：被災状況

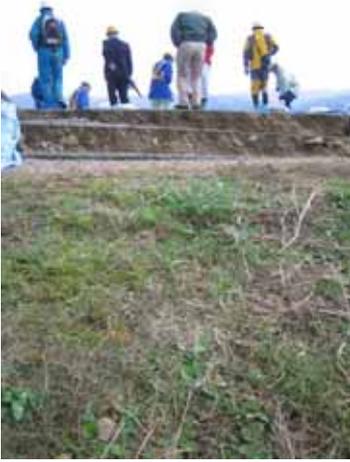
写真1 浅河原調整池フィルダム

浅河原調整池のゾーン型アースダム（提高 37 m）では、ダム軸方向に複数の天端亀裂が発生した（写真 1）。亀裂は、堤頂長 292m のほぼ全長に及んでいた。堤頂は、貯水池側に傾斜して沈下している。亀裂の段差や開口の規模は中央部ほど大きかった。また、上下流ののり面には、はらみだし・亀裂などの変状は見あたらなかった。しかし、上流側のり面は既に捨石工まで堆砂が進行していたため、堆砂位以下の変状は確認できなかった。

(貯水池側から堤頂を見る)

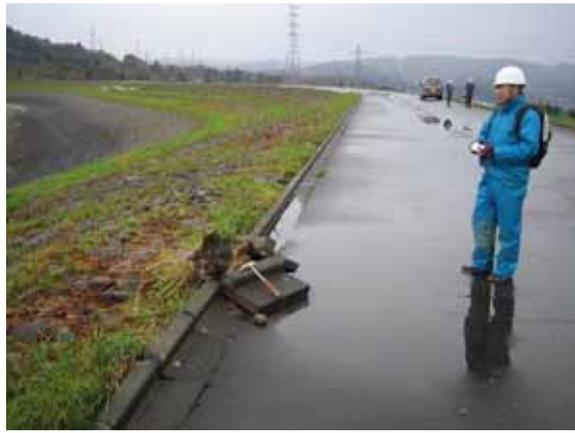
写真2 新山本調整池フィルダムの天端

新山本調整池のフィルダム（提高 44.5 m）は、1990 年に完成した比較的新しい中央コア型である。堤体天端の舗装アスファルトには横断する亀裂が多数発生していた。天端面は、数カ所で貯水池側に傾斜していた。天端面の貯水池側の 2 ヶ所では、埋設計器ケーブル保護用の H 鋼が 30～40 cm 程度舗装敷面から突出していた（写真 2）。このことから、堤体天端はこれ以上沈下したと思われる。貯水池側のり面のリップラップには、沈み込みによる段差が認められた。また、噴砂が数ヶ所で確認できた。下流のり面では、天端から 1m 程度下がった部分で亀裂が堤軸方向に平行に 100 m 程度発生していて上部が陥没したように見える箇所があった（写真 3）。

(左側が貯水池)

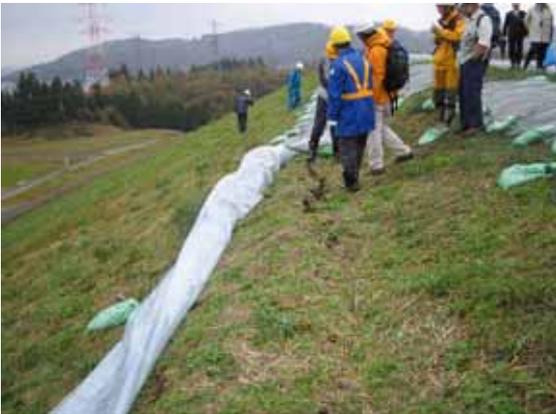
写真3 新山本調整池フィルダムの天端

(下流側のり面で天端直下のクラック)

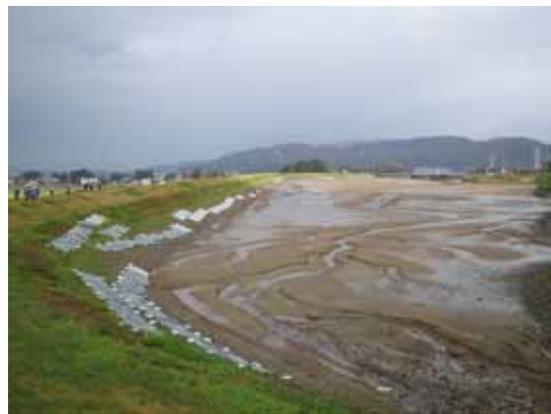
写真4 山本調整池フィルダム

山本調整池のフィルダム（堤高さ 27.22 m）は、ゾーン型アースダムである。コンクリート構造物との段差の状況から、堤体の天端も相当沈下していると考えられる。貯水池側（上流側）のり面のリップラップに、多数のクラックが確認された（写真 4）。しかし、個々の規模は大きくないと判断された。その他、貯水槽周辺の L 型と思われる複数の擁壁は、貯水池側に傾斜して背後の盛土は沈下していた（写真 5）。

(貯水池側のり面でのクラック)

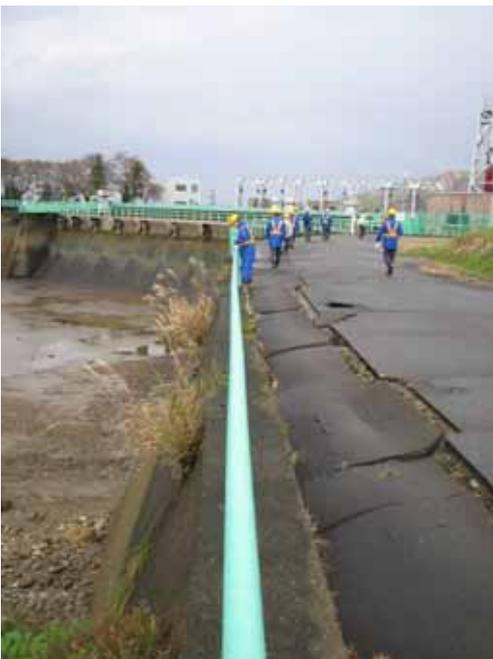
写真5 山本調整池フィルダム

(貯水槽擁壁の傾斜)
