## 木沢トンネルの被害

調査日：平成 16 年 10 月 30 日および 11 月 12 日

班：地盤土構造マネジメント班 [森]

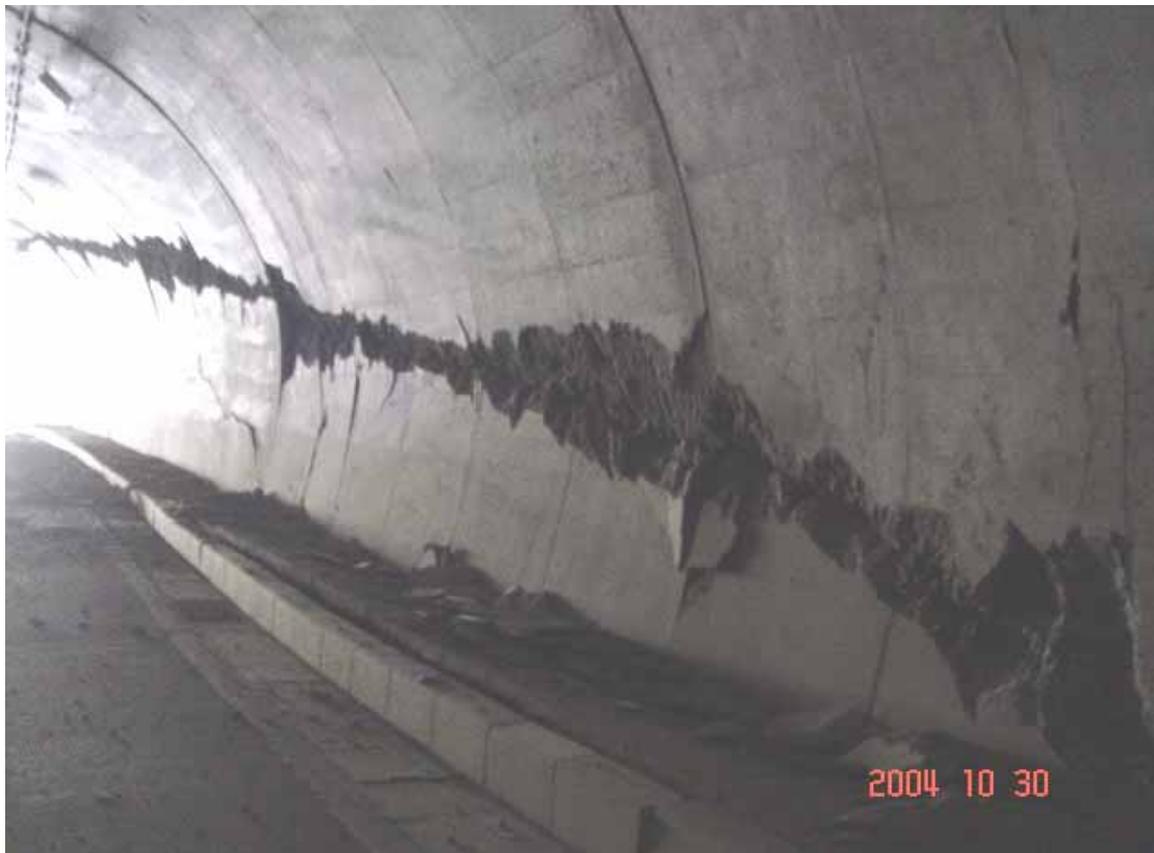
写真-1 に木沢トンネル北側坑口付近東側の被害状況を示す。東側の側壁およびアーチコンクリートに 30m にわたる巨大亀裂が延びる。亀裂のトンネル内面が圧縮によりコンクリートが剥落した（側壁上の斜め方向の圧挫）。亀裂より下の側壁コンクリートは基部が内側に最大 30cm 程度押し出されており、調和するように歩道が内側に変形している。歩道コンクリートと縁石の間は最大 5cm 程度開いており、一旦はさらに大きな変形を経験した可能性がある。

写真-1 木沢トンネル北側坑口付近東側の被害状況（写真：森伸一郎撮影）
