羽黒トンネルの被害

調査日：平成 16 年 10 月 30 日および 11 月 10 日

班：地盤土構造マネジメント班 [森]

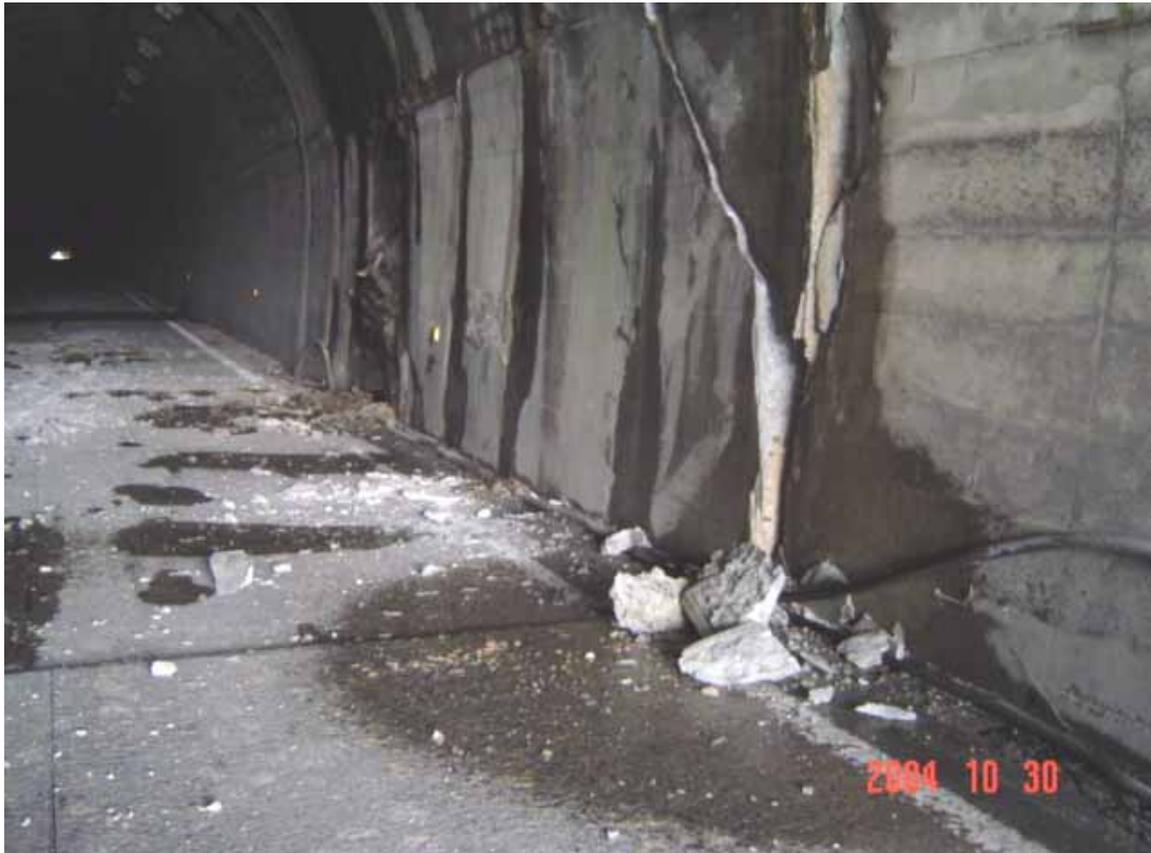
写真-1 に羽黒トンネル西側坑口付近南側側壁の被害状況を示す。側壁に円周方向と斜め方向の亀裂が生じるとともに、側壁が 10cm はらみだし、コンクリート塊が剥落している。道路路面にコンクリート片が落下し、落下片はクラウン部直下と円周方向の亀裂の直下に集中しているのがわかる。このほか、アーチコンクリートに閉合クラックも多々見られ、一部には下方にずれて落ちそうなコンクリート塊もあった。

写真-1 羽黒トンネル西側坑口付近南側側壁の被害状況 (写真：森伸一郎撮影)

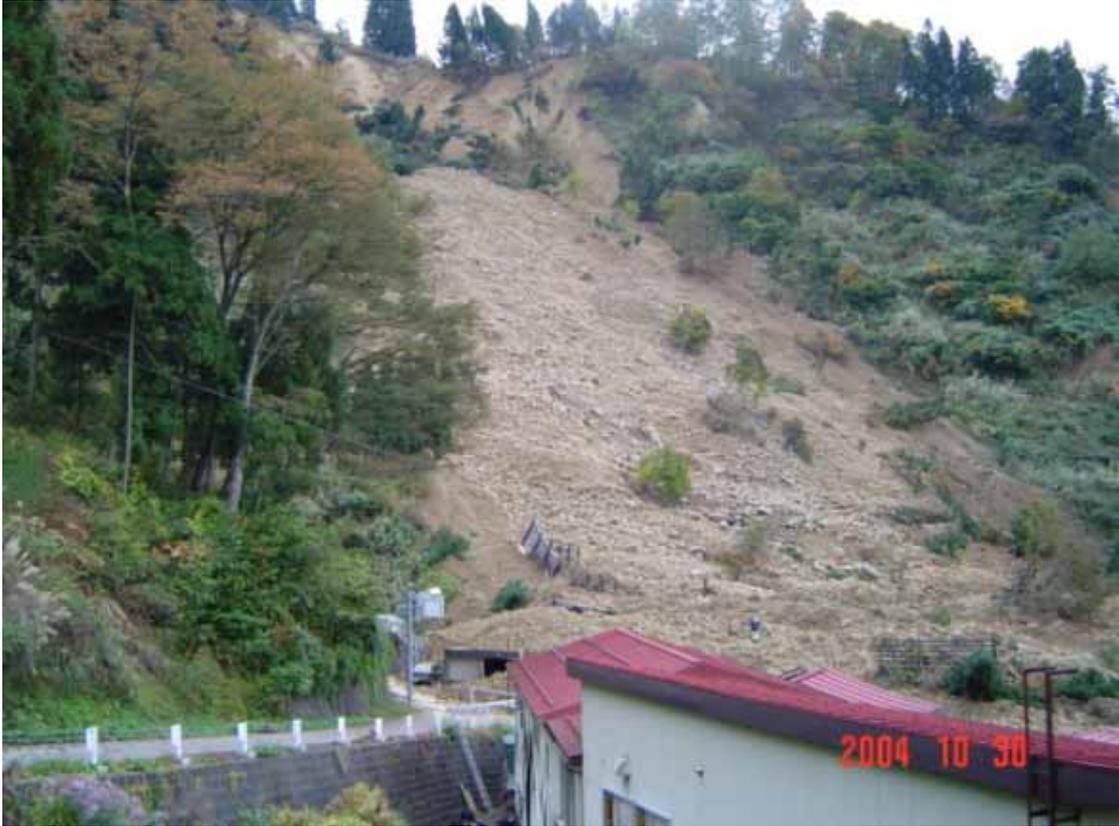
写真-2 は羽黒トンネル西側坑口南寄り上部の斜面崩壊の様子である。坑口部は斜面崩壊土砂の影響を受けているものと考えられる。被害側坑口でも斜面崩壊が見られた。さらにトンネル上部の山の峰部には東西両方共に斜面崩壊部上方に峰に平行な亀裂と段差（数 10cm から 1m）が見られた。トンネルの坑口から 20~30m はすべりに伴う土砂移動の影響を受けているものと考えられる。

写真-2 羽黒トンネル西側坑口南寄り上部の斜面崩壊
（目測：幅 60m、斜面長さ 200m、傾斜 30 度、すべり面深さ 15m、崩壊土量 18 万 m^3 ）
