荒谷トンネルの被害

調査日：平成 16 年 11 月 24 日

班：地盤土構造マネジメント班 [森]

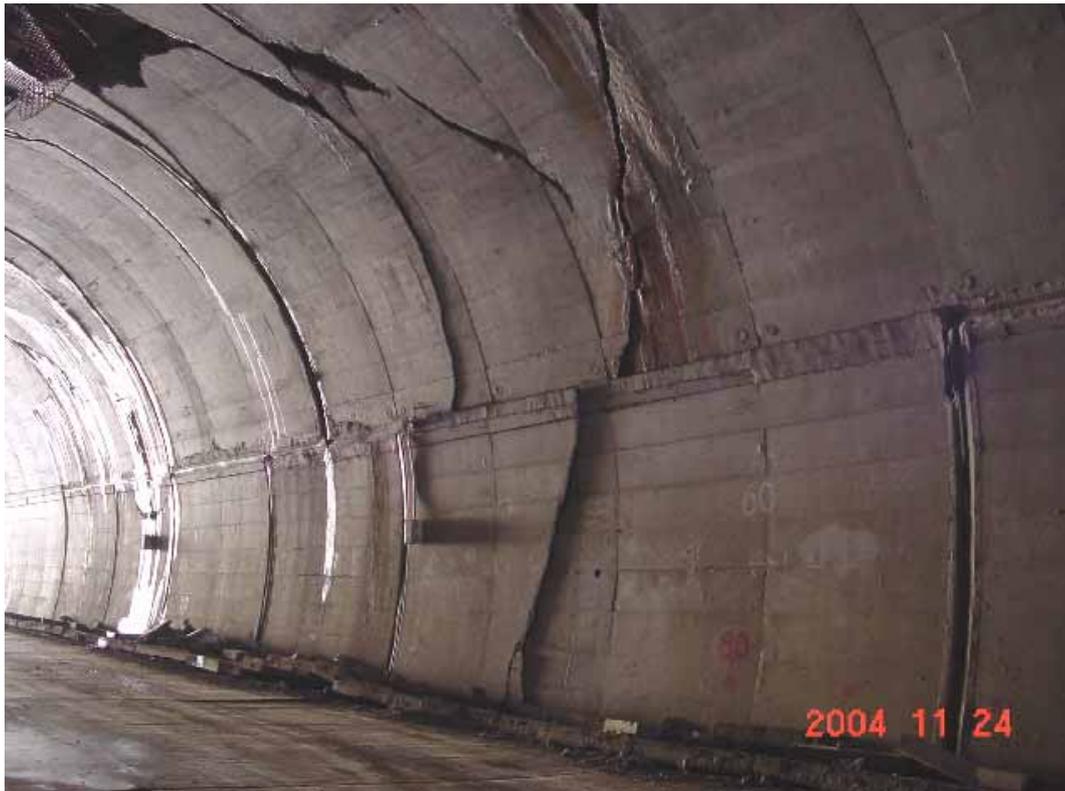
写真-1 に荒谷トンネル北側坑口付近東側側壁およびアーチコンクリートの被害状況を示す。側壁とアーチに連続する斜めの亀裂が生じているほか、クラウン部のコンクリートは落下していた。側壁の一部には内側へのはらみだしが見られた。そのようなところでは歩道も大きく変形している。

写真-1 荒谷トンネル北側坑口付近東側側壁およびアーチコンクリートの被害状況
（写真：森伸一郎撮影）

これらのことなどから、このトンネルの被害は振動に起因するところが大きいと考えられる。

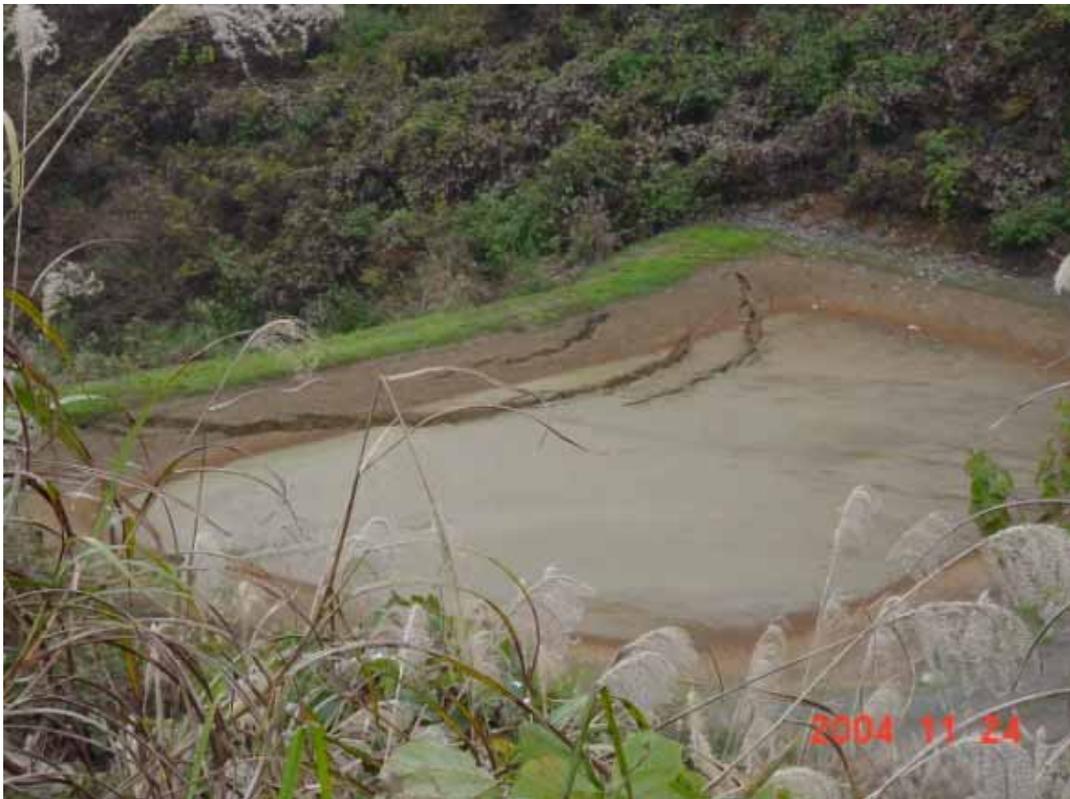
また、周辺の段々畑や池には円弧状のテンションクラック（段差を伴わない）が明瞭なすべり前兆が見られた（写真-2）。また、トンネル坑口近傍に墓地（少し離れて 2 箇所）があり、転倒率は 78%と 100%であった。したがって、水平動が相当大きかったもの（おそらく震度 6 強）と推察される。

写真-2 荒谷トンネルより斜め上部にある池の堤体の円弧すべり前のテンションクラック
