関越自動車道芋川橋

調査日：平成16年11月6日（土）

班：構造物マネジメント班

分類別：被災状況、復旧・復興状況

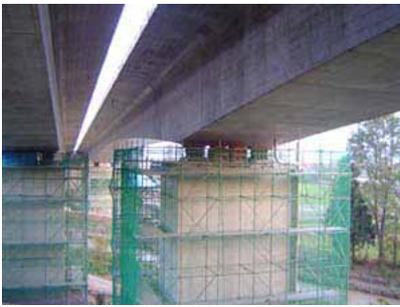
堀之内町に位置する関越自動車道の芋川橋では、壁状橋脚に斜めせん断ひび割れの発生や掛け違い橋脚頭部の損傷、支承の損傷などが見られたが、甚大な被害には至らなかった（写真1、2、3、4、5）。

写真1 被災状況

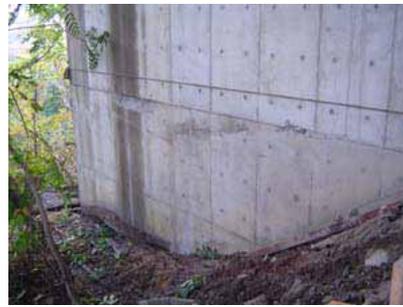
写真2 打継部の損傷状況

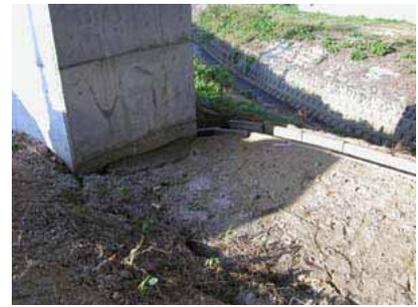
写真3 周辺地盤の状況

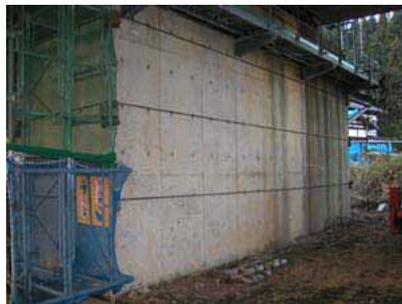
写真4 壁状橋脚のひび割れ

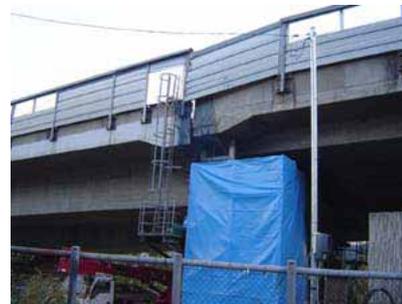
写真5 上部工の損傷状況
