妙見浄水場の暫定取水

調査日：平成16年11月3・6日（土）

班：上下水道・廃棄物班

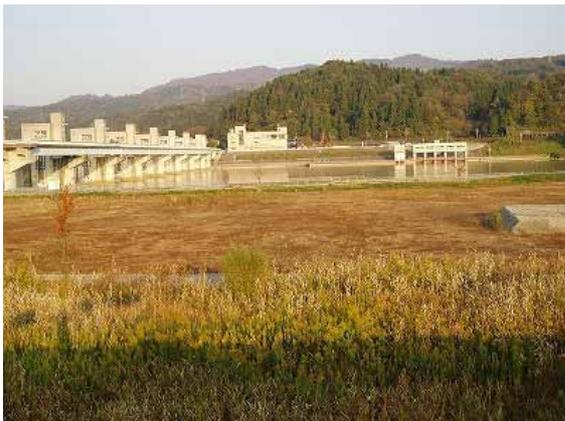
写真1

長岡市水道局妙見浄水場の取水口は、妙見堰(写真1左)直上右岸にあった(写真1右)。地震によって妙見堰管理棟(写真1中央)および屋上鉄塔(写真では既に撤去済み)が傾き、堰の制御が出来なくなることが予想されたため堰は全開され、この結果、水位が低下して、妙見浄水場取水口からの取水が出来なくなった。

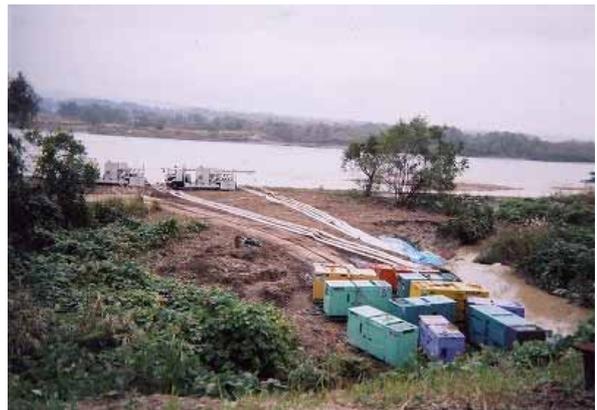
写真2

このため、約1km下流にある妙見浄水場直近の信濃川河岸に、国土省からポンプ車2台が配され、河水は急遽掘られた穴に導かれ(写真2)、これを水中ポンプ24台で堤防越しに浄水場着水井まで導き(写真3・4)、通常時の取水量(8~9万 m^3 /日)を確保した。この措置は、11月初めまで続けられた。
