妙見浄水場の被害

調査日：平成16年11月3・6日（土）

班：上下水道・廃棄物班

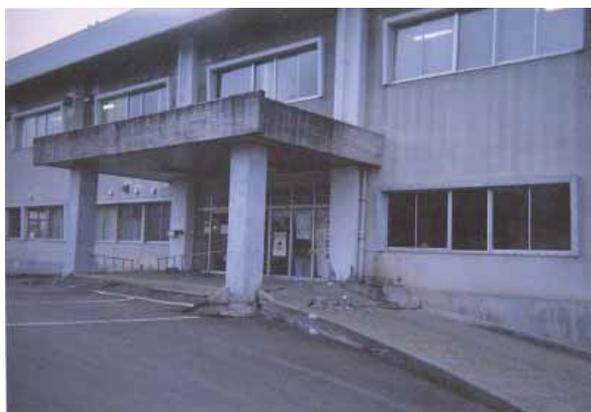
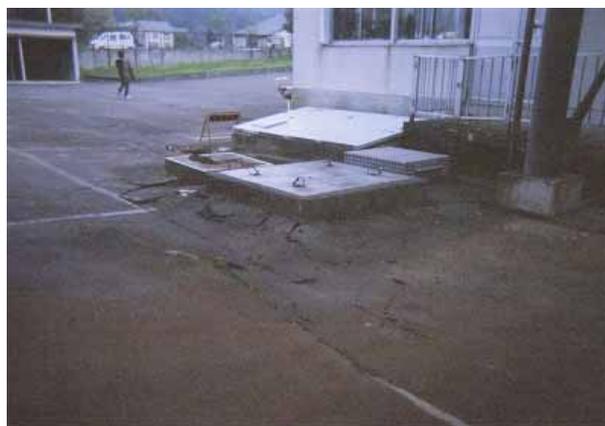
長岡市妙見浄水場の管理棟は、地下が浄水池になっているため耐震性が十分考慮されていて被害はなかったが、周辺地盤が沈下した(写真1・2)。浄水場本体にも大きな被害はなかったが、次亜塩素酸ナトリウム及び水酸化ナトリウムの注入施設で管部が破断し、応急復旧を余儀なくされた(写真3)。
