福岡県西方沖地震被災の概要

2005.4.4

- 構造工学シンポジウムにおける速報会

土木学会地震被害調査団団長

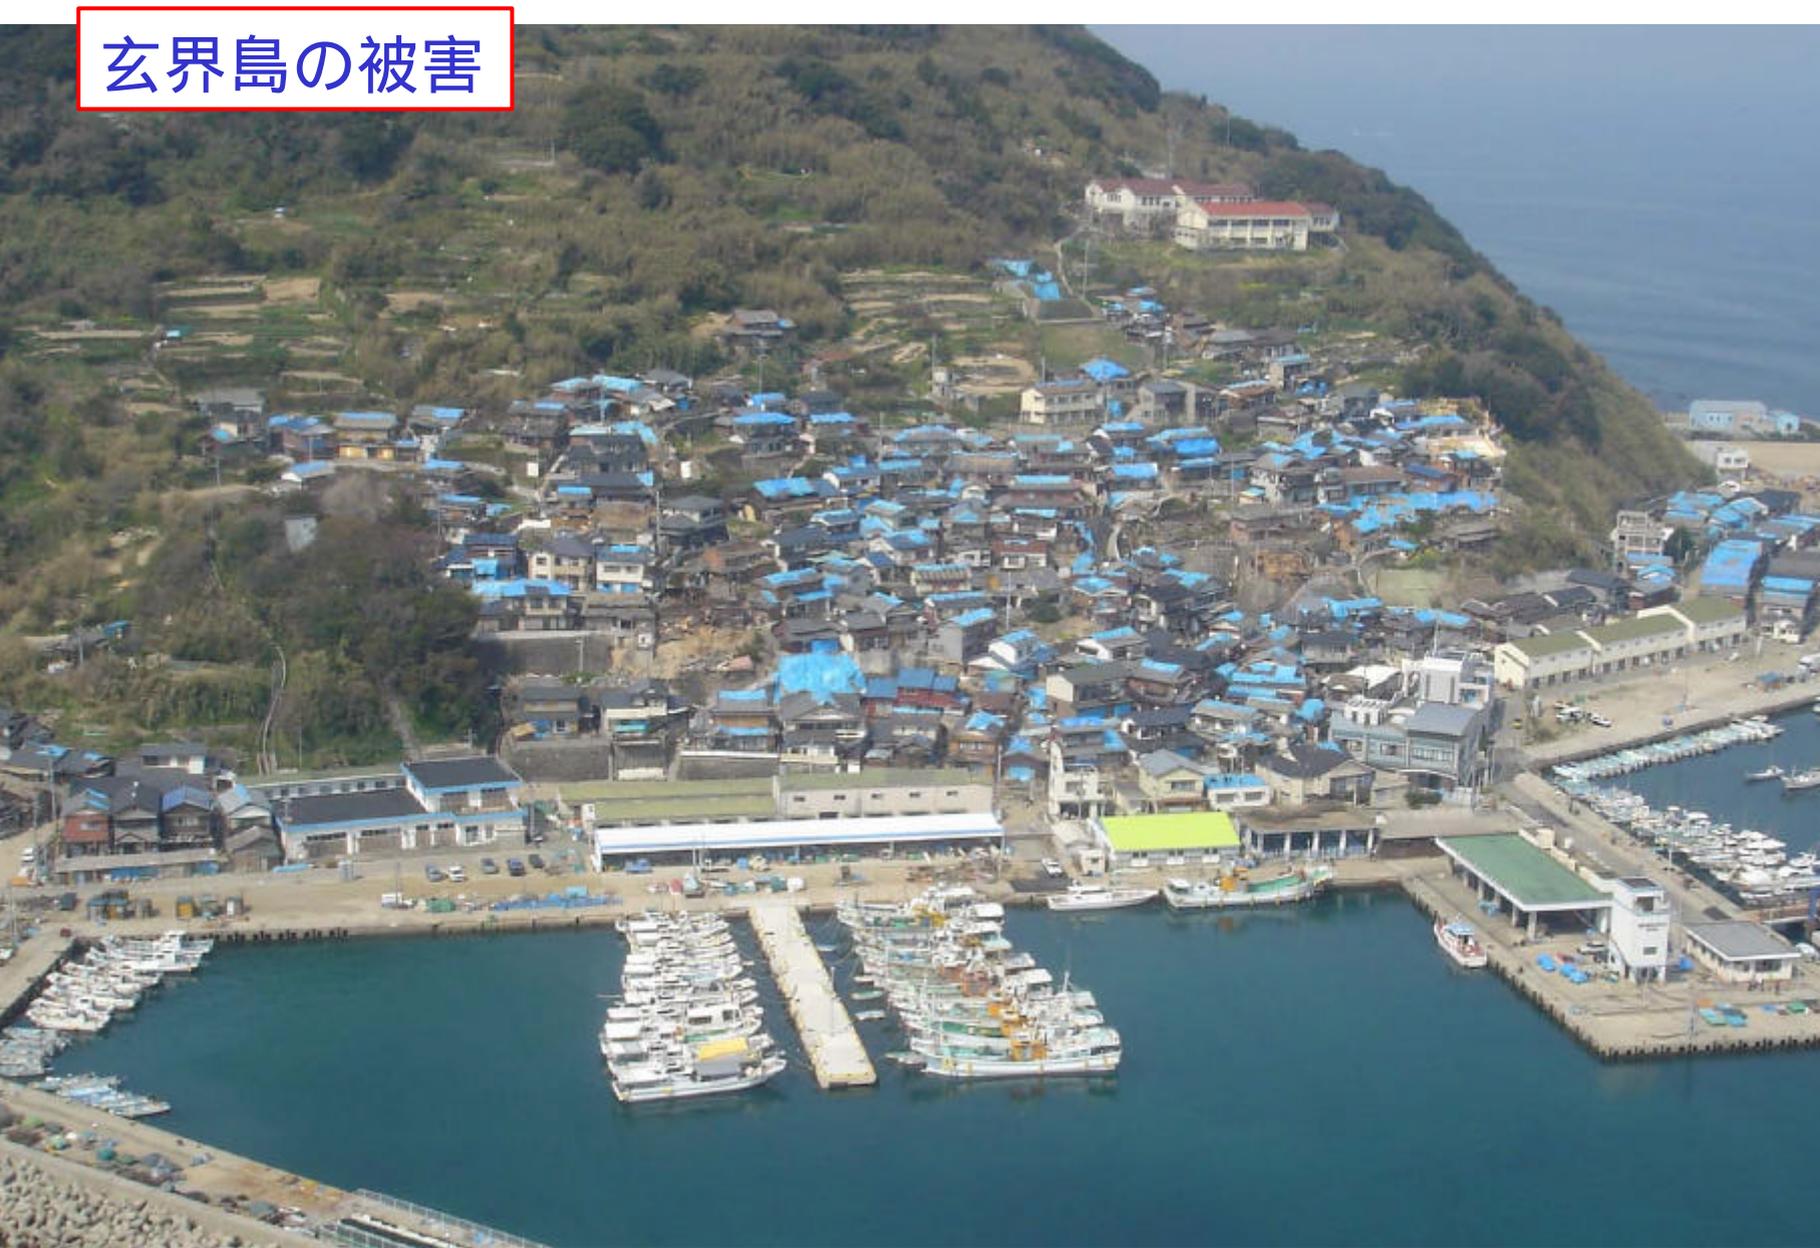
玄界島の被災図

道路破損 (1,2,8,10,11,12,13)

土砂崩落等 (3,4,5,6,7,9,)

護岸被害

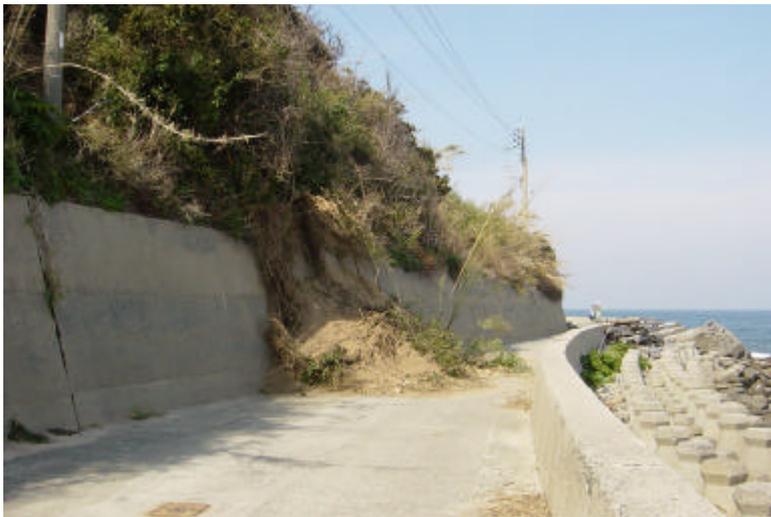
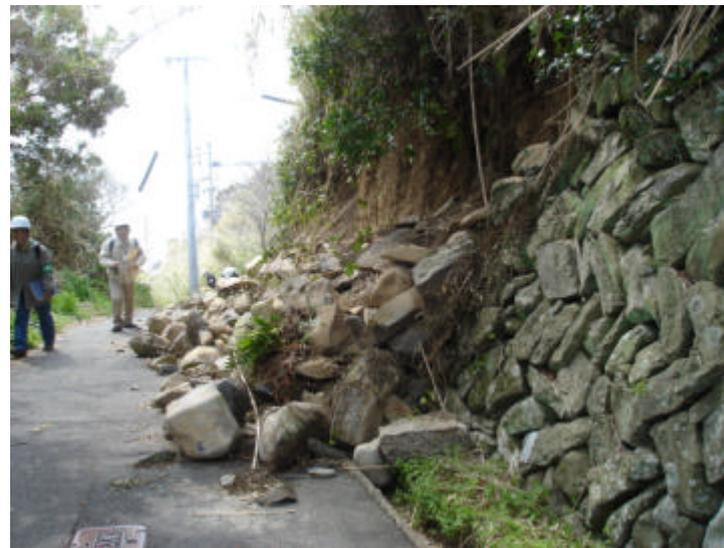
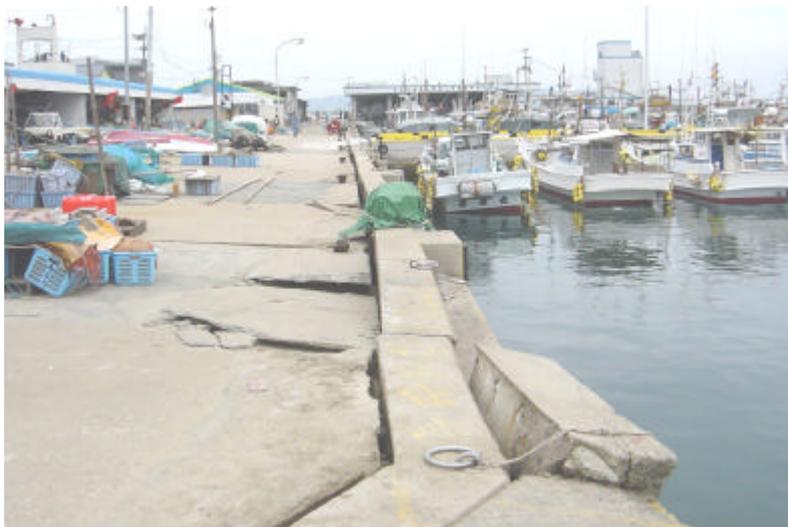
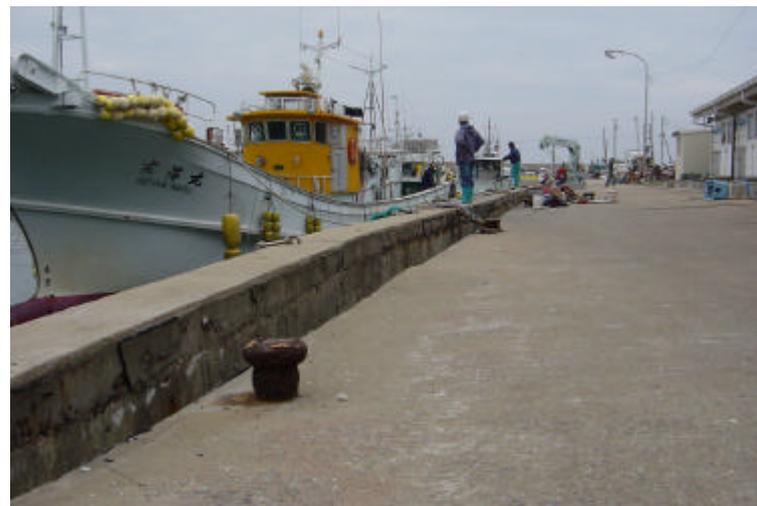
島内道路 港湾施設の被害

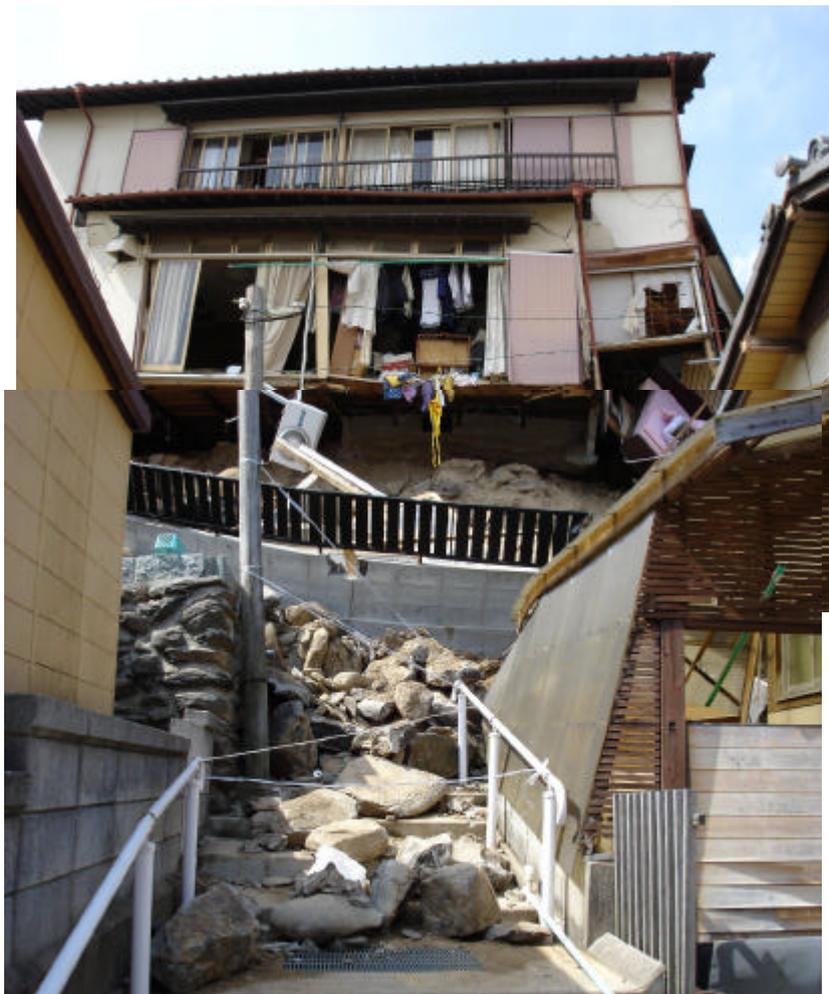
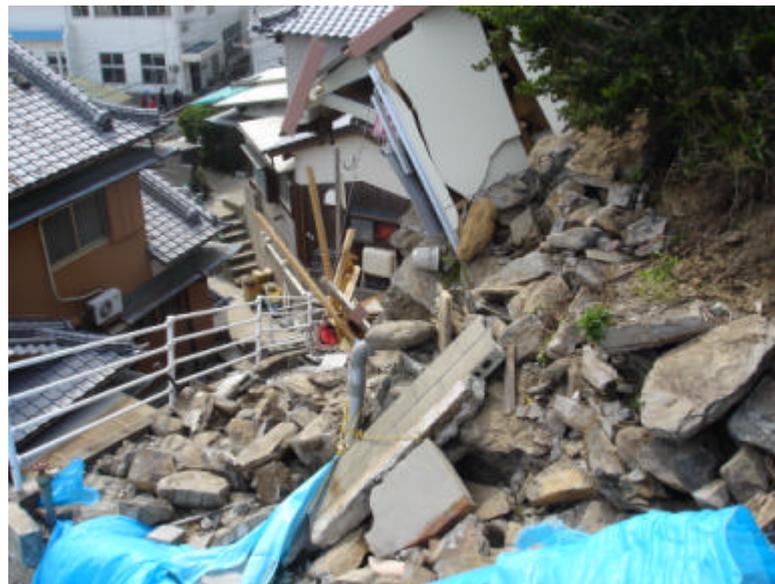
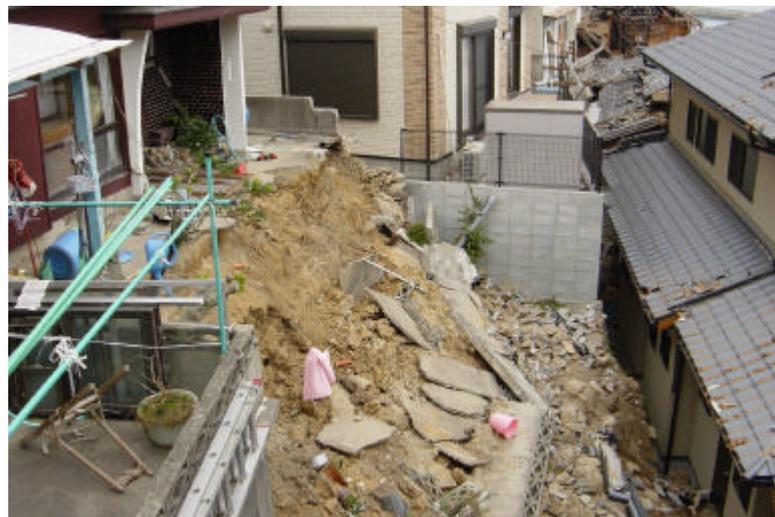
島内の住宅被害の概要

- 玄界島の住家損壊の原因は強い地震動の他に、宅地造成のための石積み 擁壁・盛土の崩壊が原因となっているところも多く、急傾斜地に建つ住家の耐震安全性の確保への技術的支援が必要。離島における今後のインフラ整備のあり方の議論も必要
- 志賀島のような大規模斜面崩壊に対して復旧技術の向上が必要
- ビルの窓ガラスの落下による負傷・ブロック塀の倒壊により死者が発生。早急に改善する必要がある。
- 港湾被害は予想される範囲内と思われるが、耐震岸壁などへの改良が望まれる。液状化への配慮も必要。
- 地層構成 (不整形地盤) による地震動増幅の認識と、設計への反映に関する検討が必要。

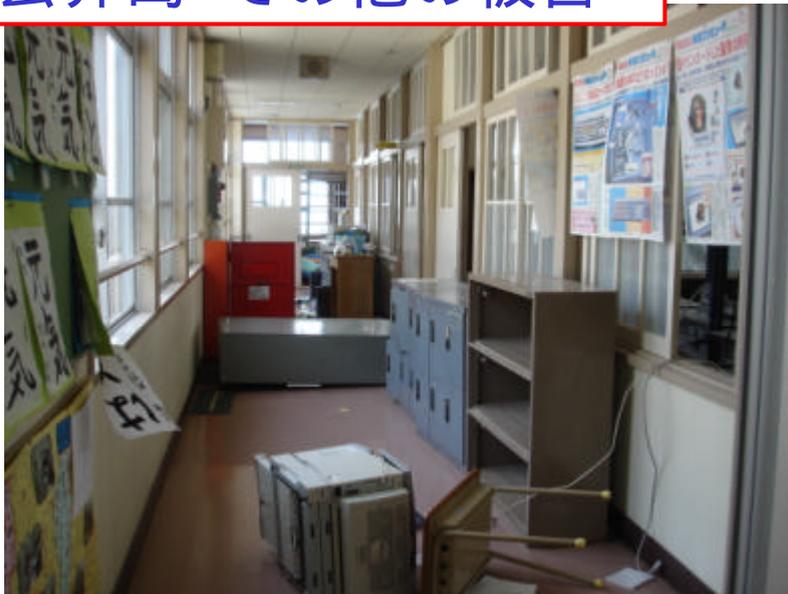
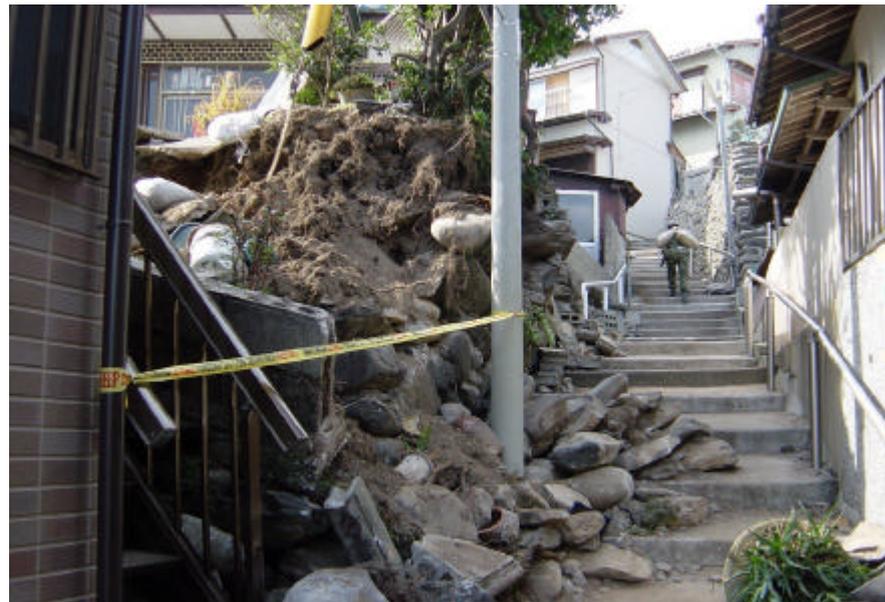
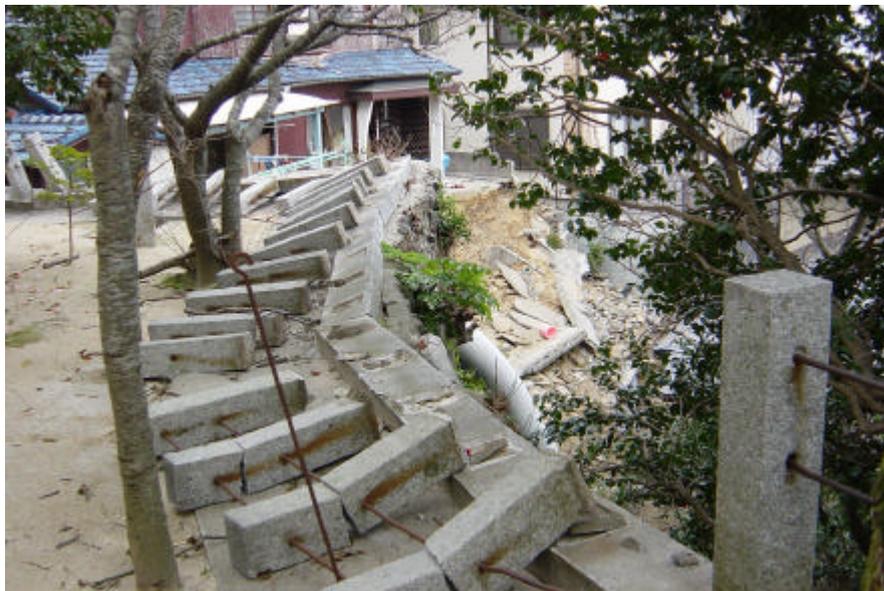
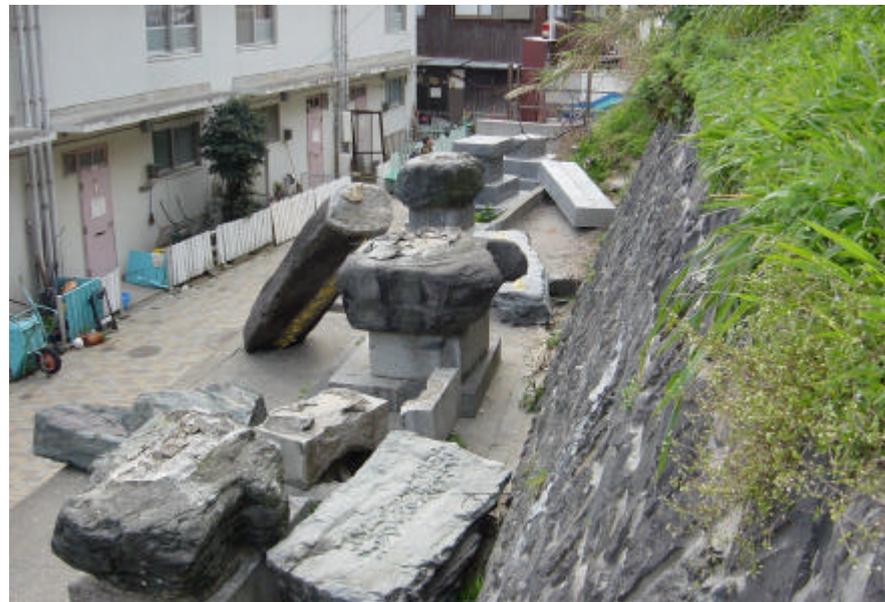
玄界島 その他の被害

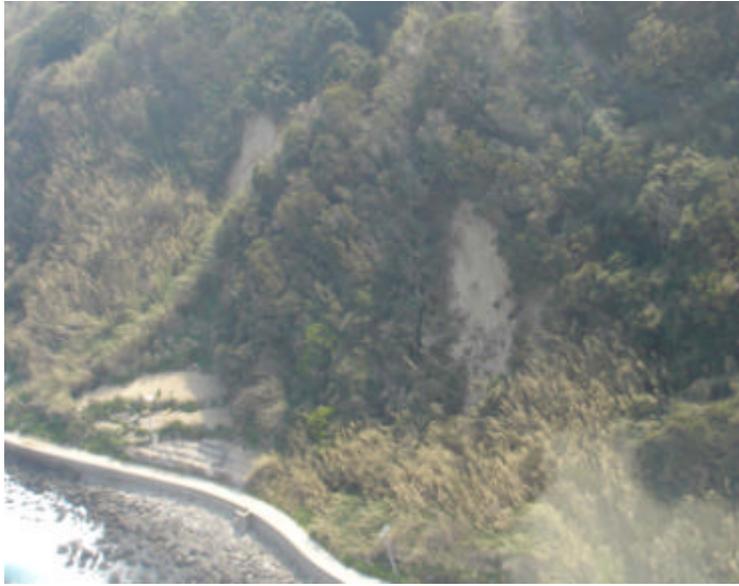
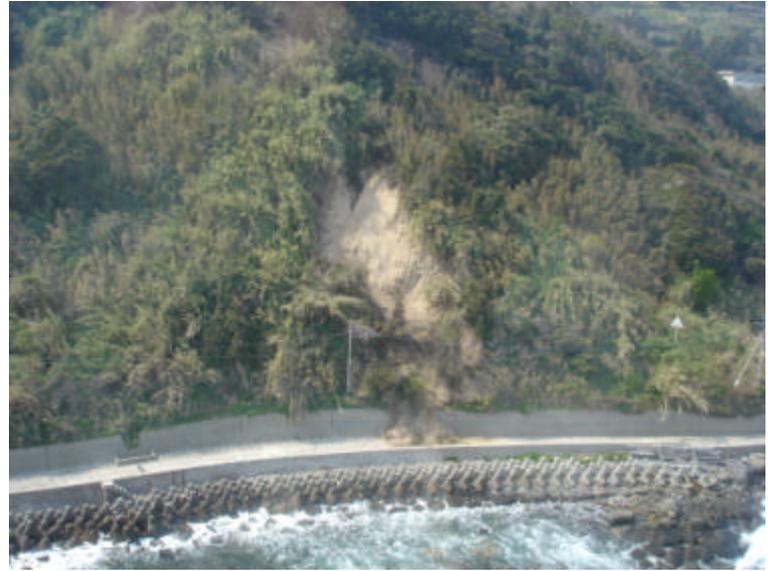
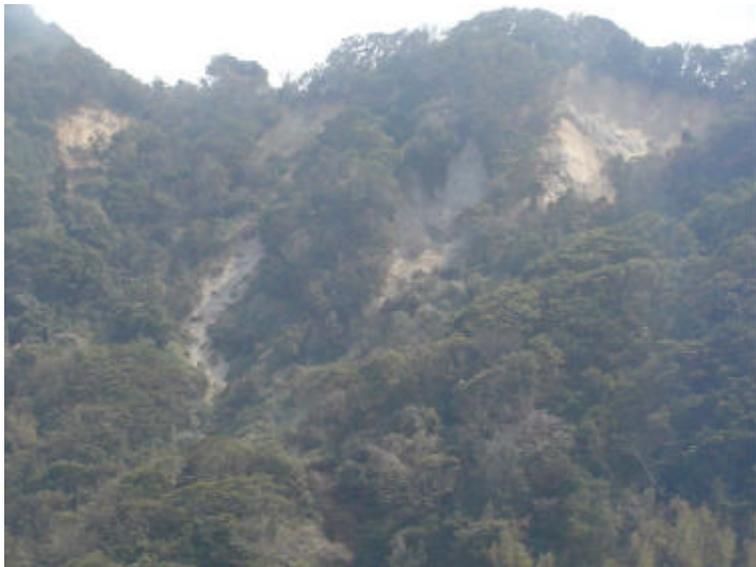
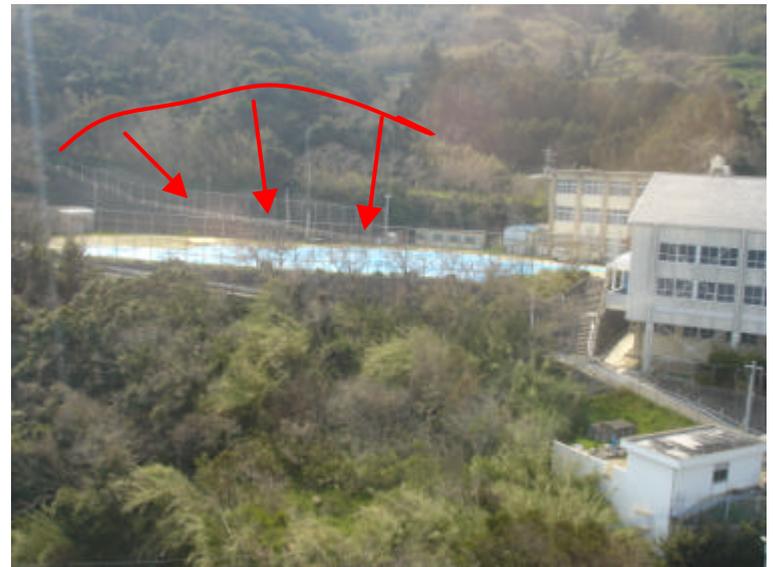
玄界島における斜面崩壊

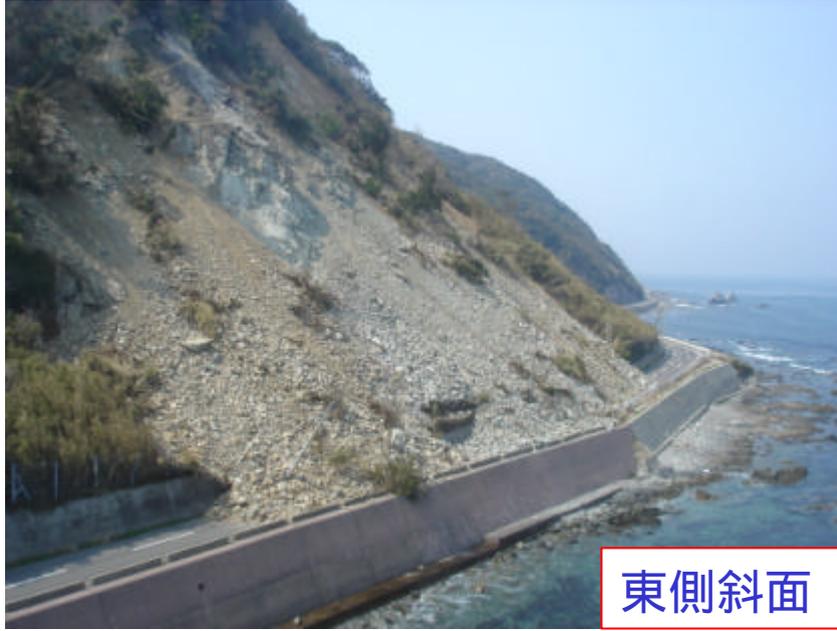
東側斜面

志賀島における大規模斜面崩壊

島東側において崩壊が多い

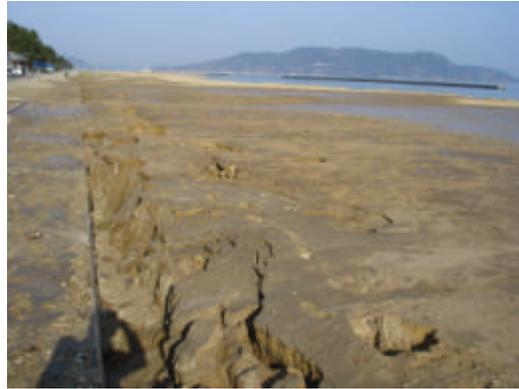
愛宕浜海浜公園

博多港内における液状化地点と被災した港湾施設

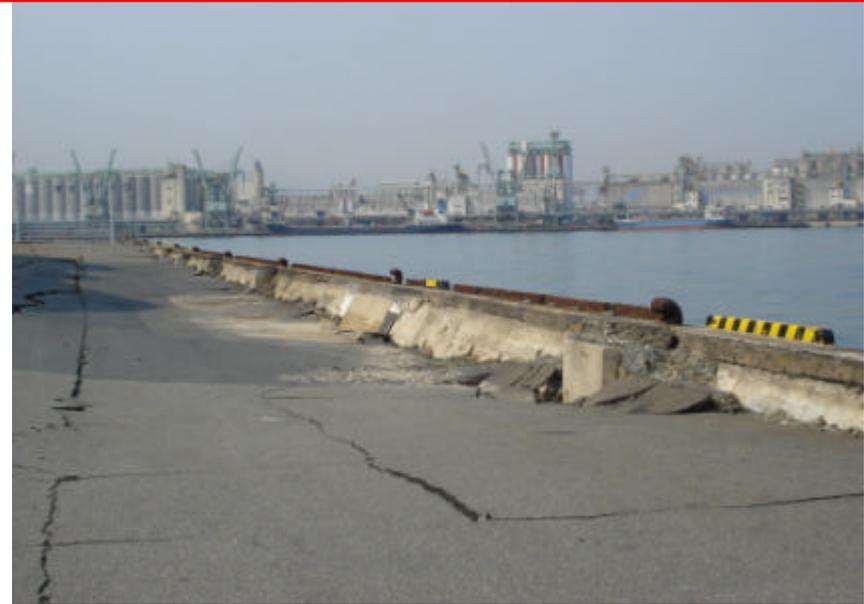
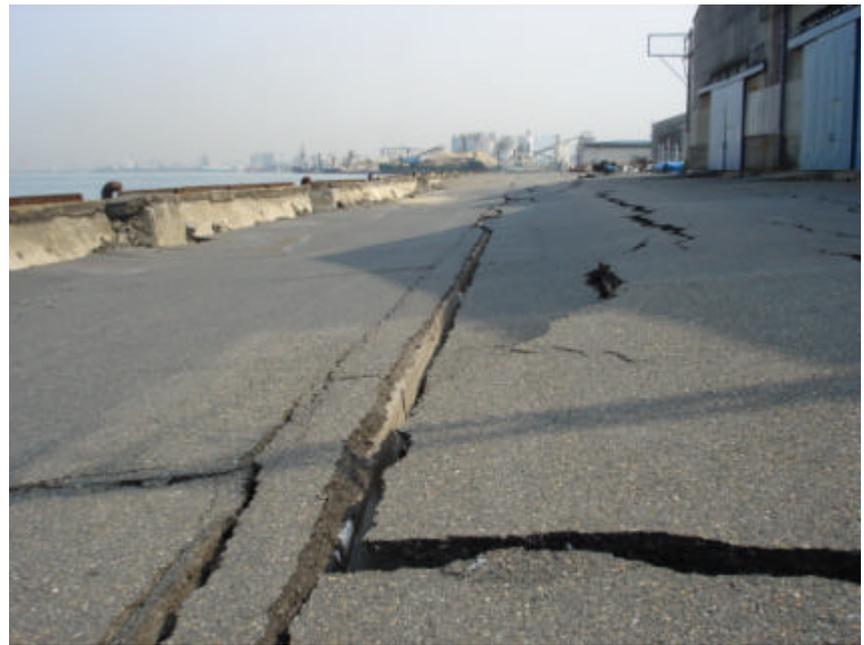
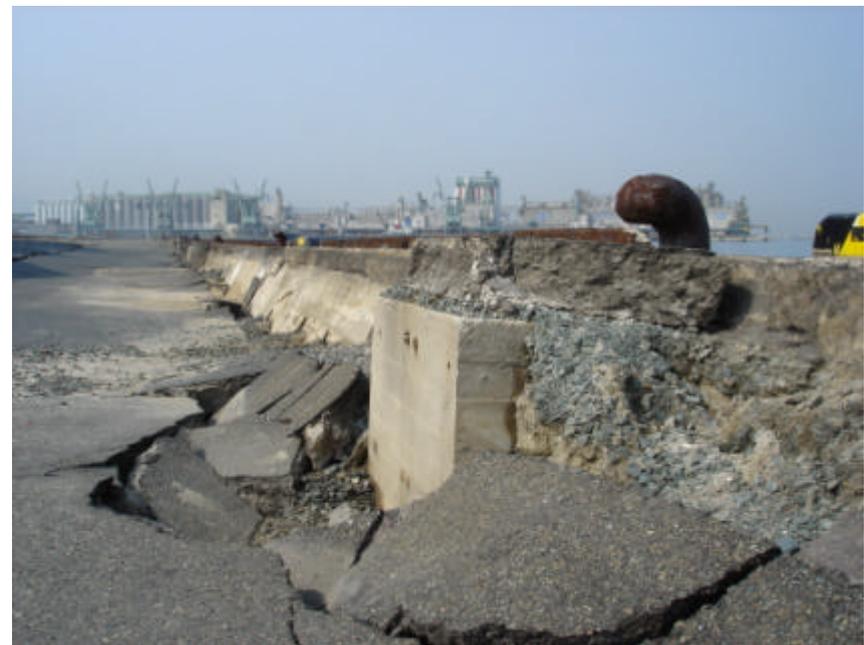
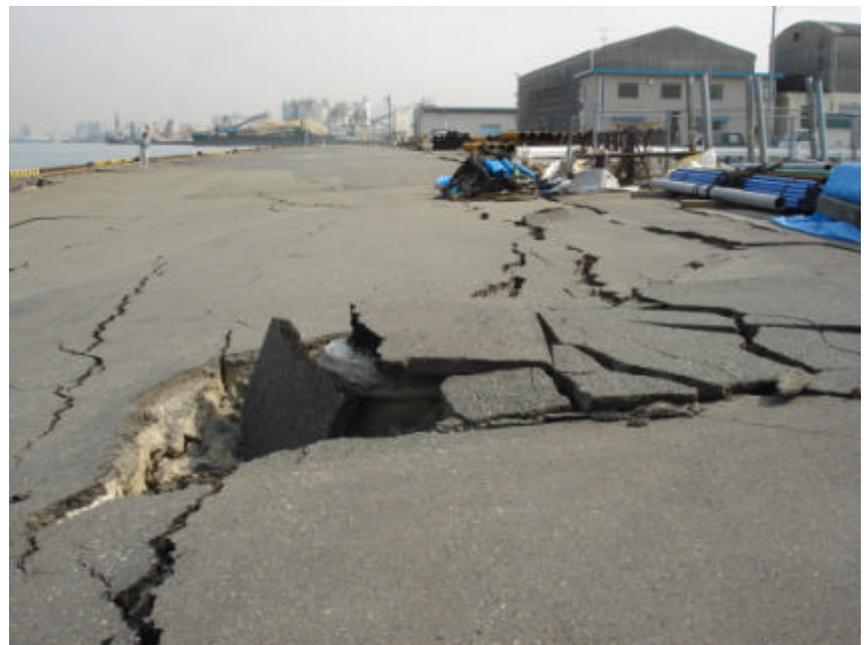
博多港施設の被害 (中央埠頭)

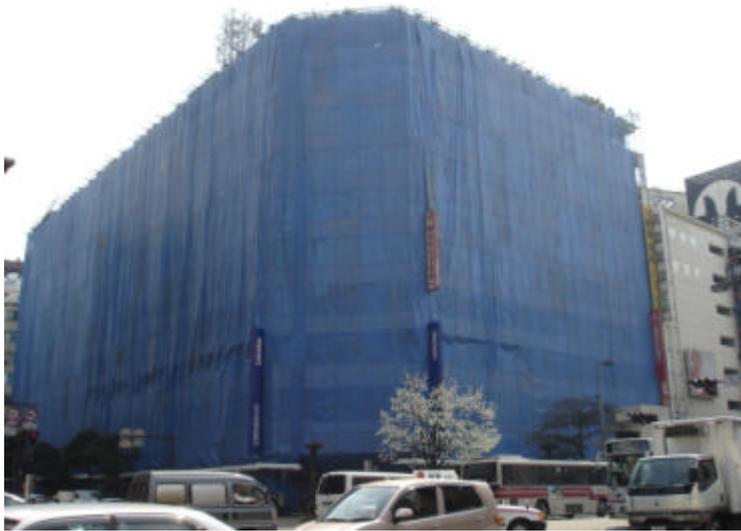
窓ガラスが割れて落下したビル

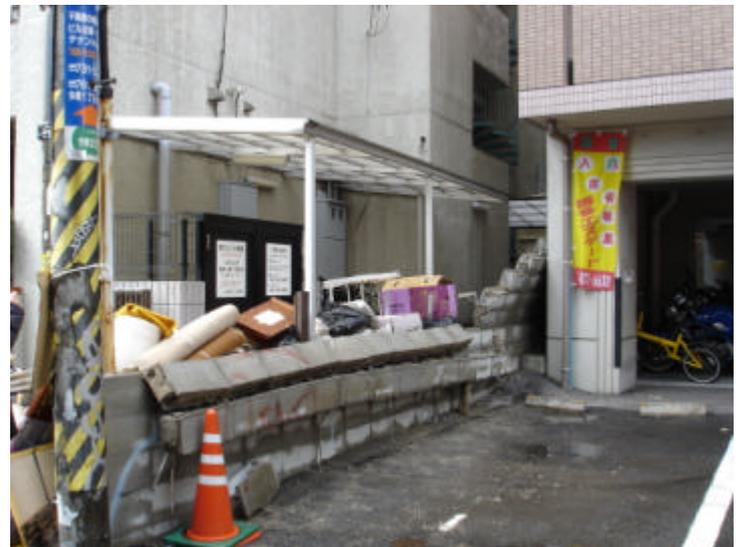
本地震唯一の死者はブロック塀の下敷きによる
