### 3. 玄界島の被害（大塚）

#### 3.1 玄界島の概要

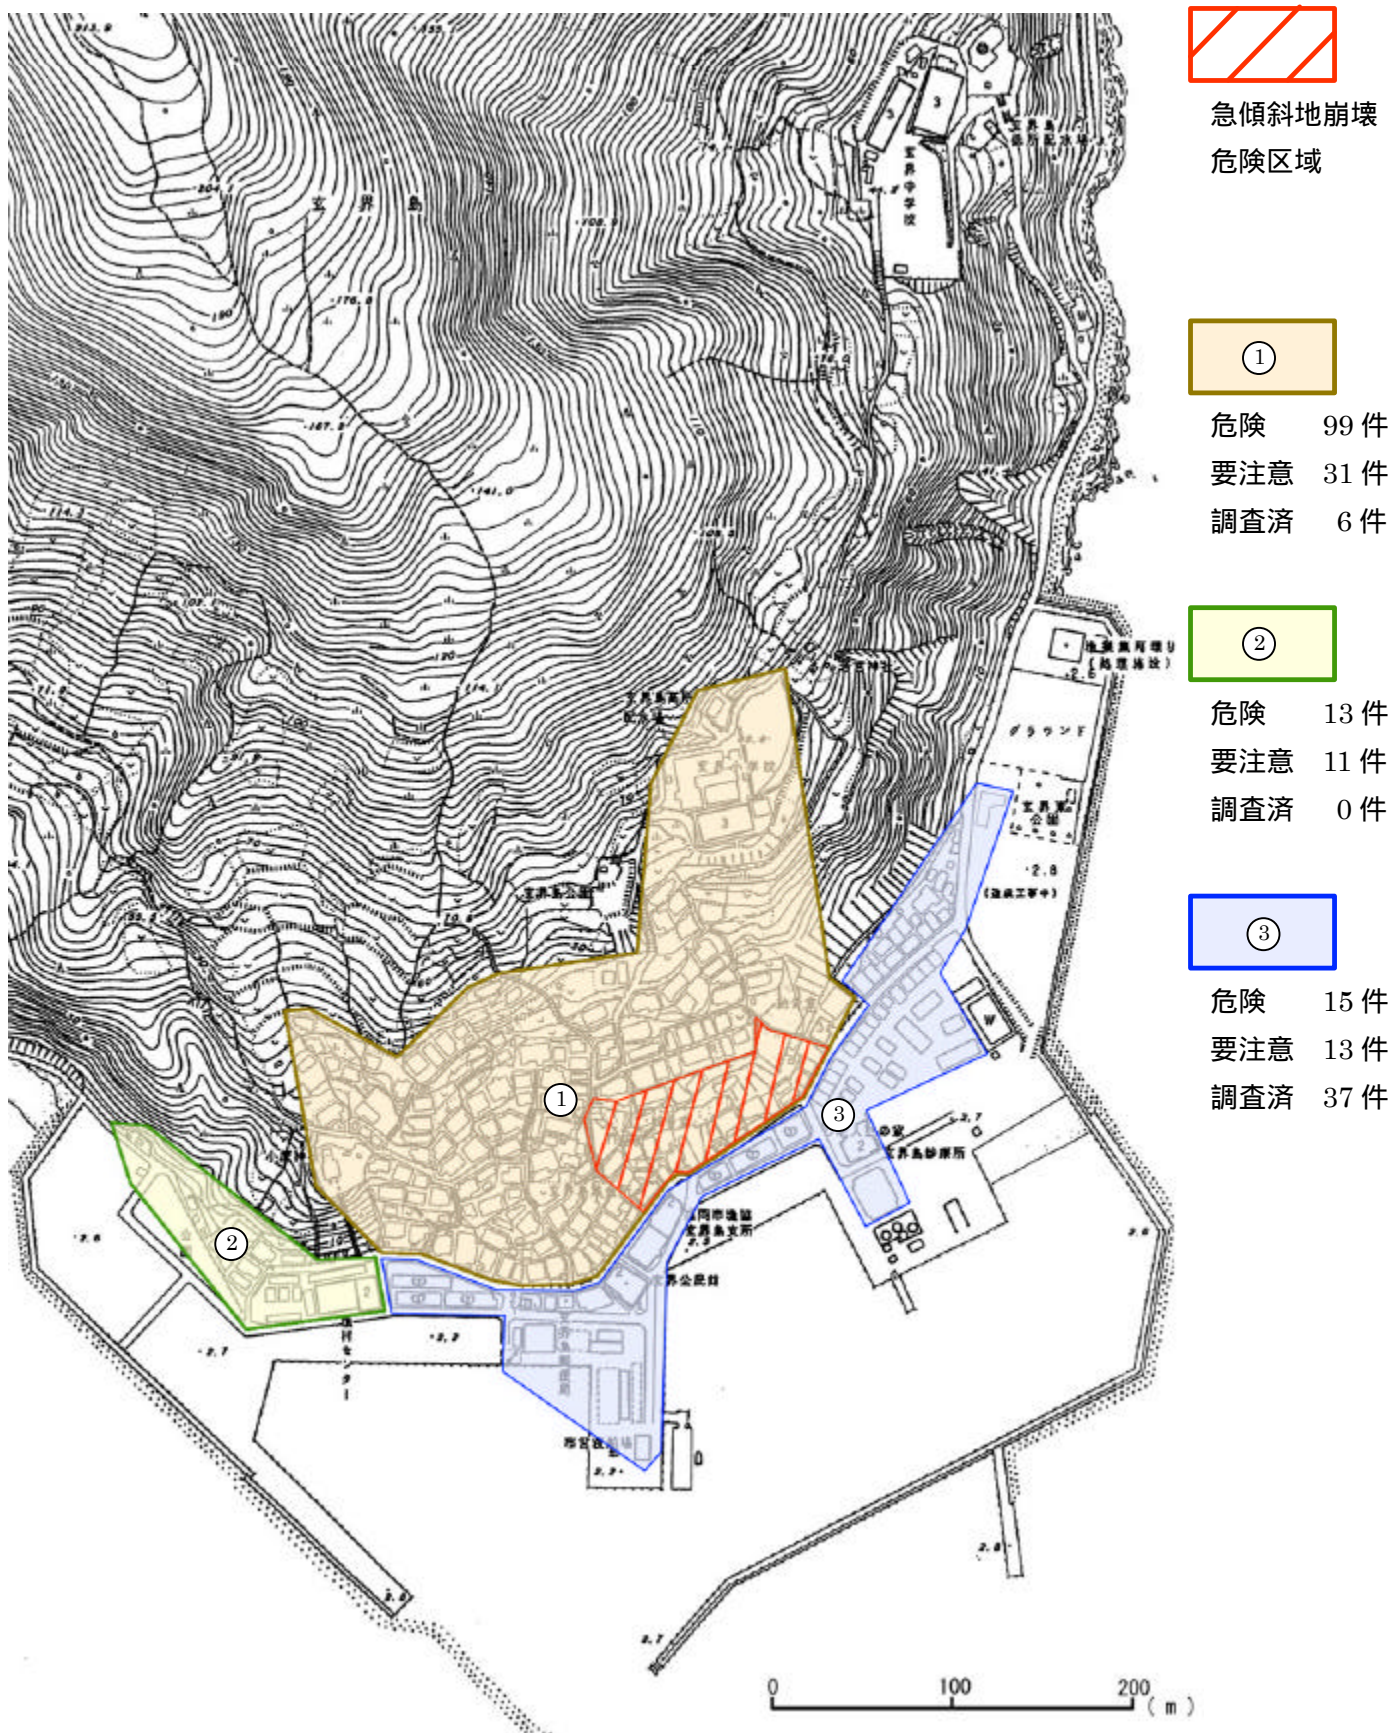
図 3.2.2 家屋被災分布図

地震後の 2 日間で行われた福岡市建築局による応急危険度判定（未精査）の結果によると、判定件数 225 件のうち、危険が危険 127 件、要注意が 55 件、それ以外が 43 件ということで、約 80.9%が要注意以上の判定となっている。島のエリアを 3 地域に分けて危険度判定の数値を示せば図 3.2.2 のようであり、海岸に近い 2 地域では危険判定の割合が少ないことが分かる。宅地の中には、急傾斜地崩壊危険区域に指定された区域も図に示すように分布している。

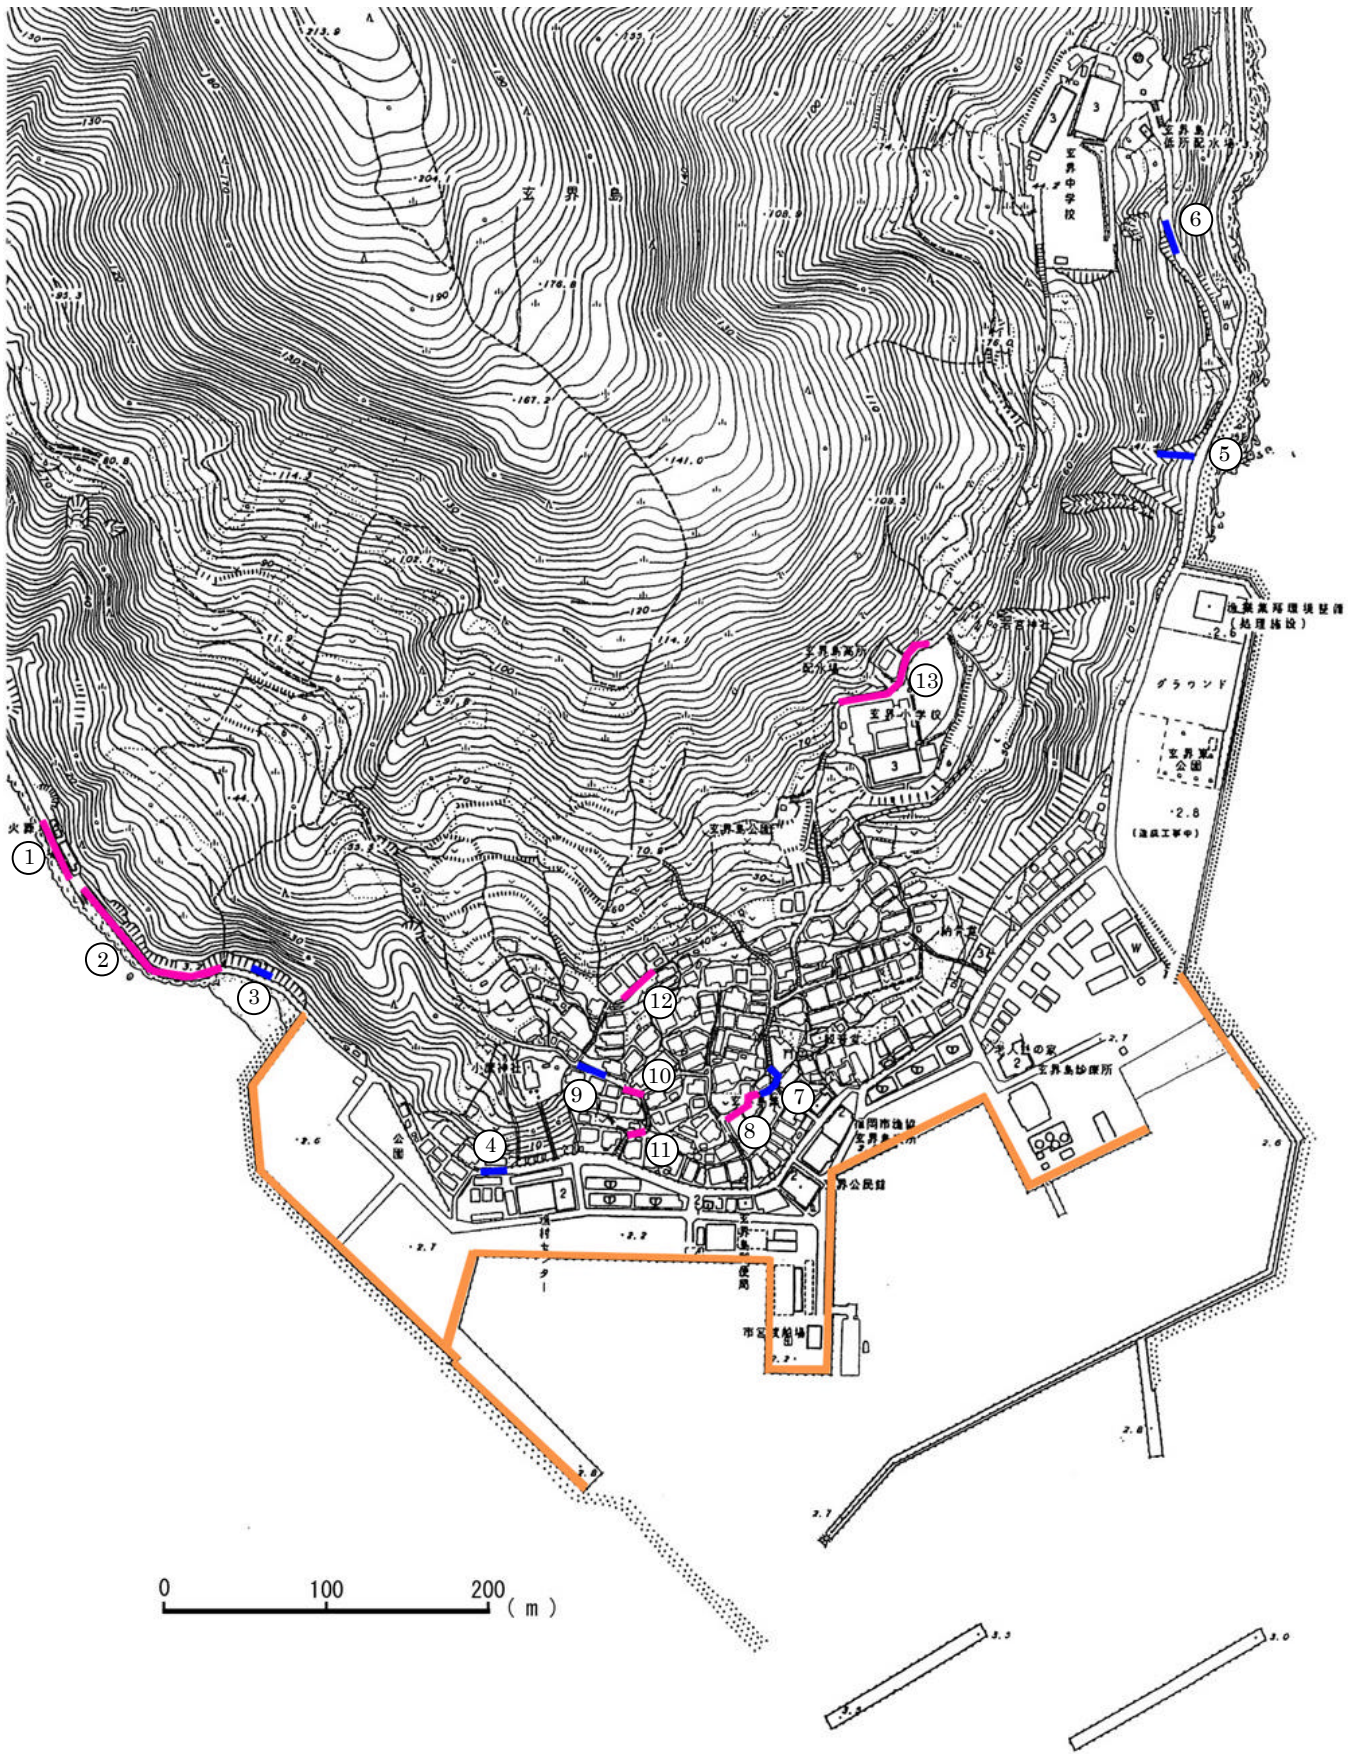
図 3.2.1 玄界島道路・漁港災害状況

島を 1 周する道路は 1 本存在するが、島の北東部は玄界灘に面した強風地帯であり、人家がないことから、市道認定も道路の途中までという現状である。斜面崩壊による比較的規模の大きい道路上への土砂堆積は 1 箇所のみであるが、路面陥没、段差の発生、中小規模の落石箇所が数カ所存在している。急斜面に立つ家屋の間にある、階段を主にした生活道路には、市道認定を受けている箇所があるが、地震による宅地崩壊の影響で閉塞されたところも多い。図 3.2.1 に主要な被災箇所を示す。写真 3.2.1～3.2.3 に主な道路被災箇所を示す。

漁港における岸壁は海側へのせり出しが生じており、また、岸壁の背後の地盤の沈下も顕著である。被災した岸壁・漁業施設を図 3.2.1 に示すが、関係地域のほぼ全域で何らかの変状が生じている。写真 3.2.4～3.2.7 に主な港湾施設の被災箇所を示す。

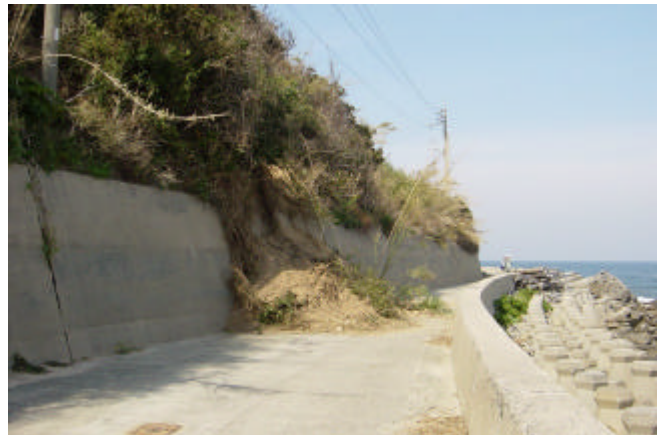
写真 3.2.1 道路に対する土砂流出（ 番）

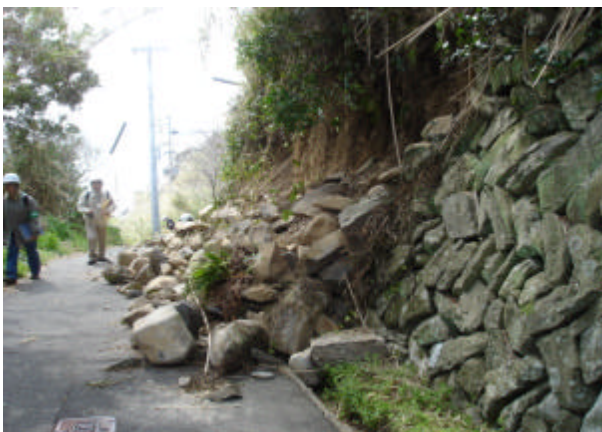
写真 3.2.2 道路に対する石積みの流出（ 番）

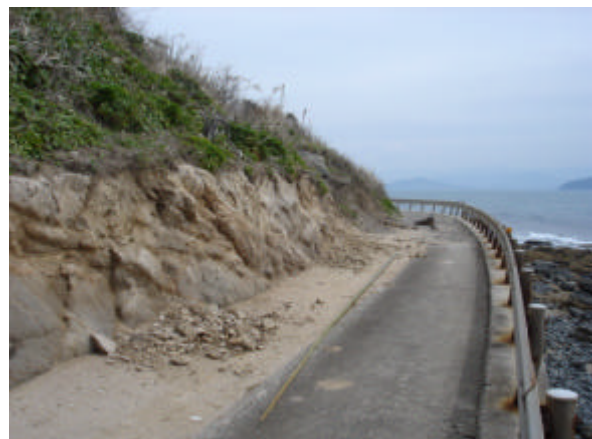
写真 3.2.3 道路に対する土砂流出

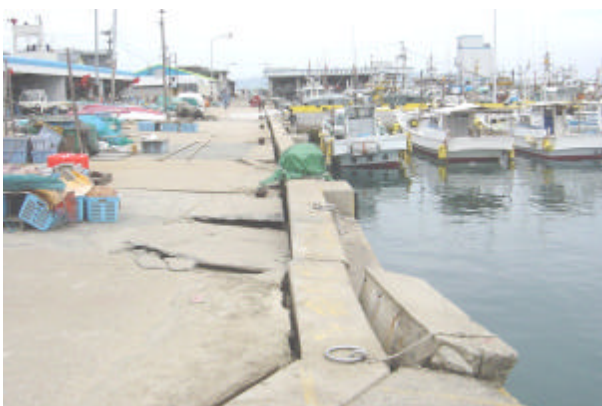
写真 3.2.4 岸壁のはらみだしと沈下

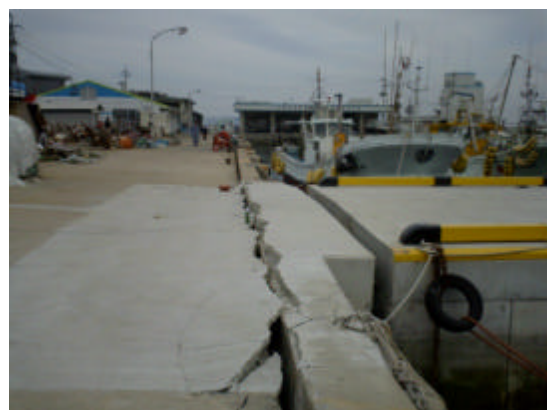
写真 3.2.5 岸壁のはらみだしと沈下

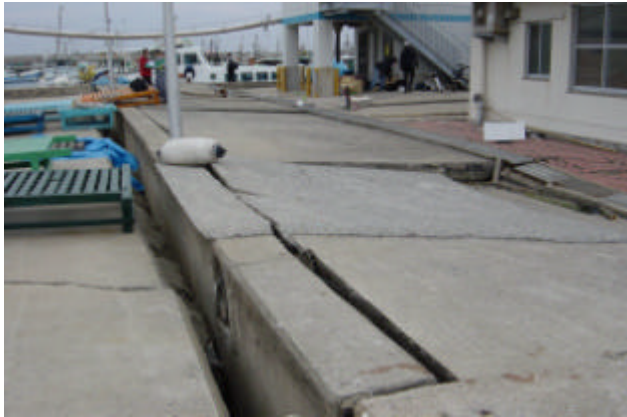
写真 3.2.6 岸壁の沈下

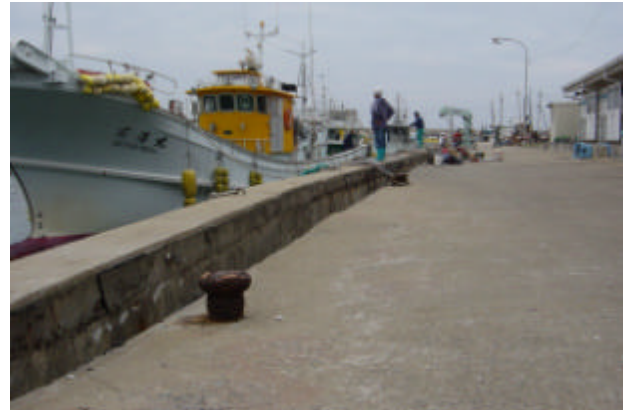
写真 3.2.7 岸壁のはらみだしと沈下

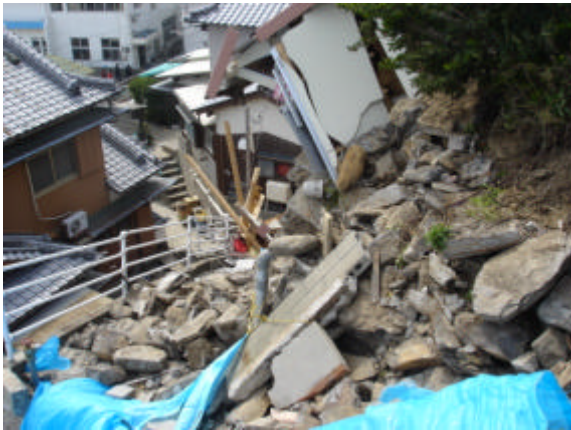
被害原因の主なものは、宅地造成のための石積み擁壁が脆弱であったため、擁壁の崩壊

と共に背後の盛土地盤が崩落し、盛土地盤上の家屋が被災したものである。従って、宅地崩壊がない家屋で、建築年が新しいものについては被災程度が小さい。擁壁については、扁平な自然石の空積み、及びそれにモルタル詰めしたものが多く、これらの被害が大きい。城壁のような石を堅固に積み上げたものは崩壊していない。

写真 3.2.8 擁壁の崩壊と家屋の倒壊

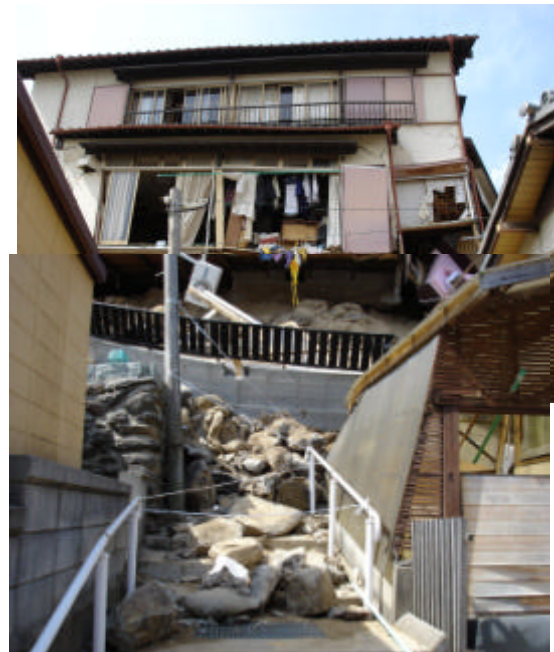
写真 3.2.9 擁壁・盛土の崩壊と家屋被災

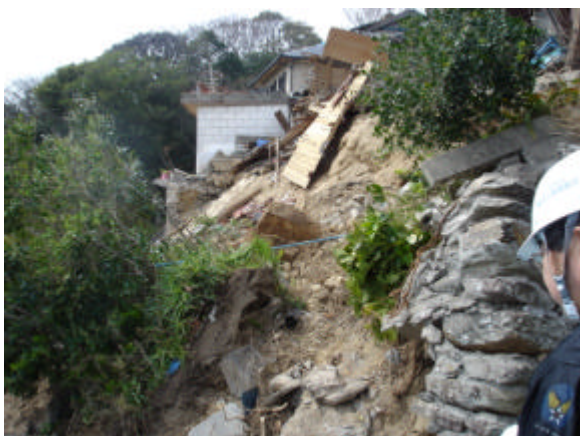
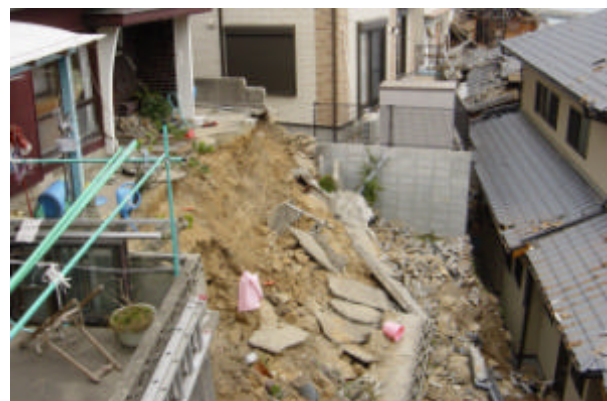
写真 3.2.10 & 11 擁壁の崩壊による宅地流出

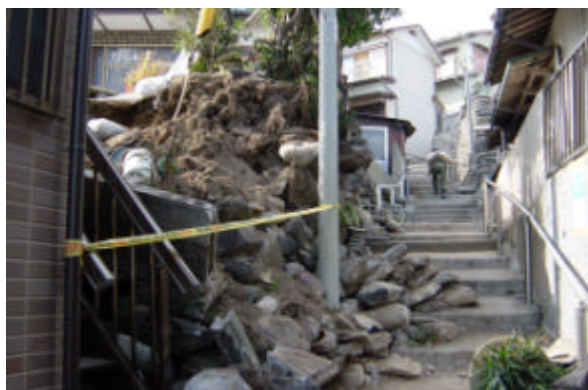
写真 3.2.12 擁壁の崩壊

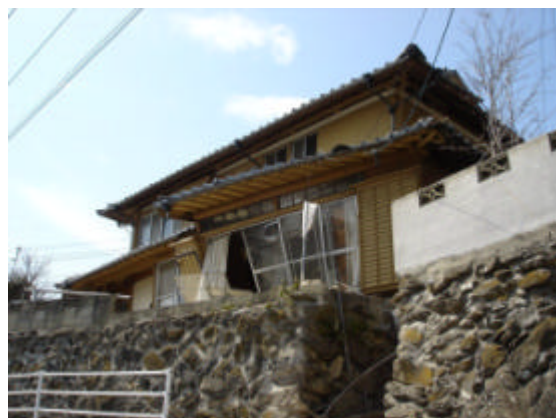
写真 3.2.13 健全な擁壁と損壊家屋

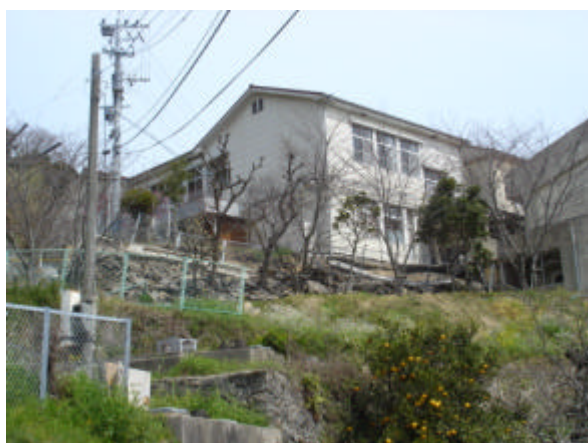
写真 3.2.14 玄界小学校と校庭石積みの崩壊

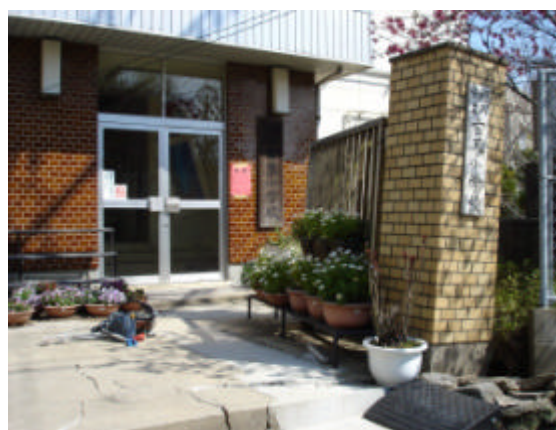
写真 3.2.15 玄海小学校の正門と危険判定表

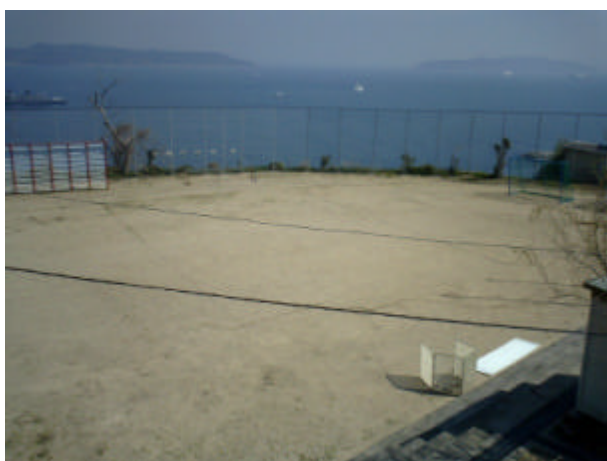
島には小学校と中学校が1校ずつあるが、いずれも他のよりも高いところに存在しており、グラウンドの一部は盛土である。両校のグラウンドはともにクラックが入っているが、専門家の見解によればその原因は異なっている。すなわち、小学校のグラウンドの盛土厚は3mを超えており、グラウンドの亀裂は動土圧によるものと思われる。これに対し、中学校のグラウンドの盛土厚は浅く1m程度であるが、後背地の斜面崩壊を見ると、地滑り性崩壊の可能性があり、詳細な調査が望まれるとしている。

写真 3.2.16 玄界小学校のグラウンドのひび割れ

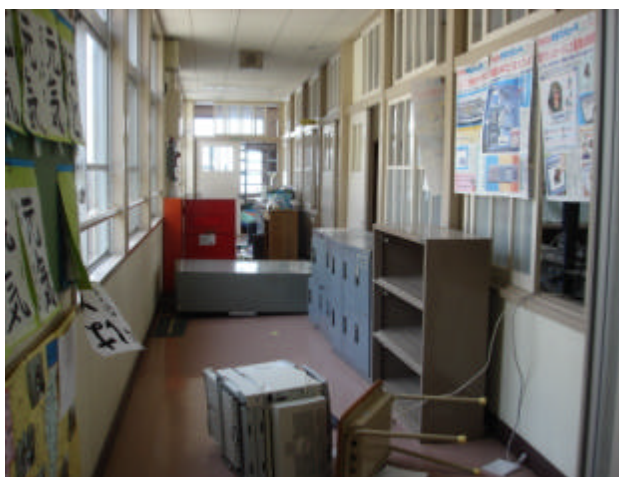
写真 3.2.17 玄海小学校の校舎内の状況

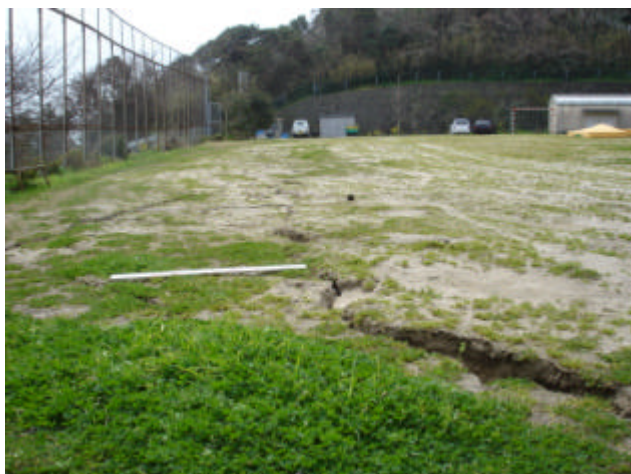
写真 3.2.18 玄界中学校のグラウンド亀裂

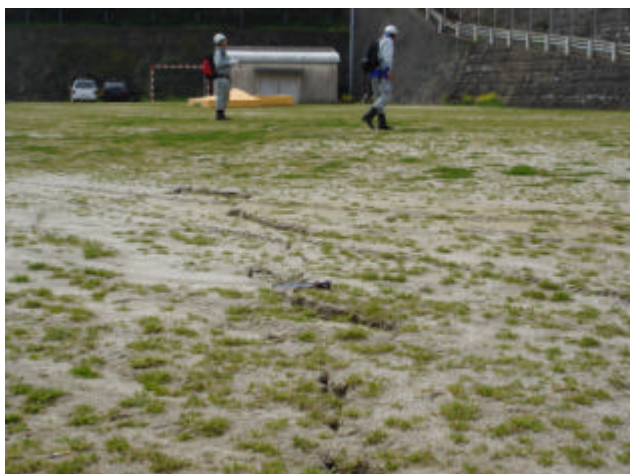
写真 3.2.19 玄界中学校のグラウンド亀裂

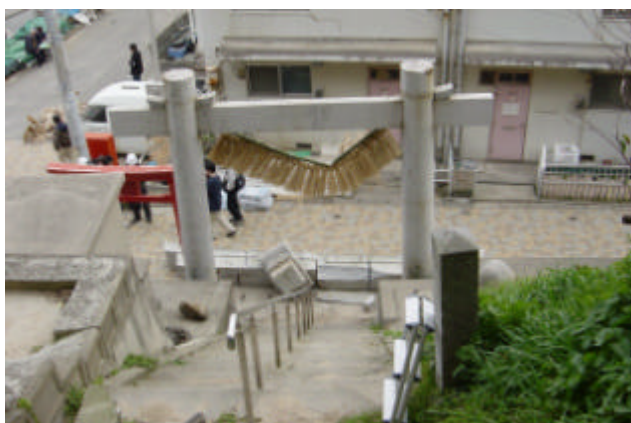
写真 3.2.20 小鷹神社の鳥居等木の落下

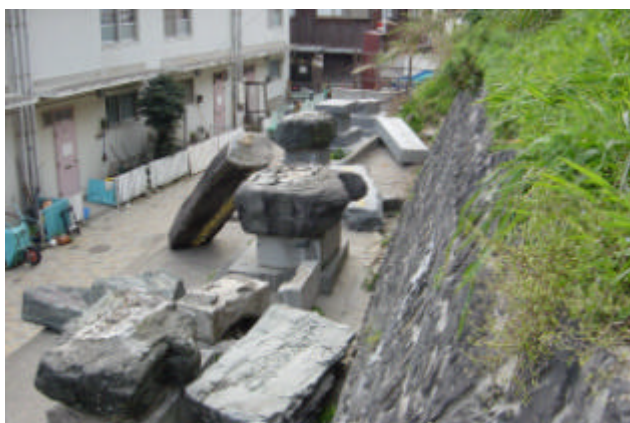
写真 3.2.21 小鷹神社横の石礎の倒壊

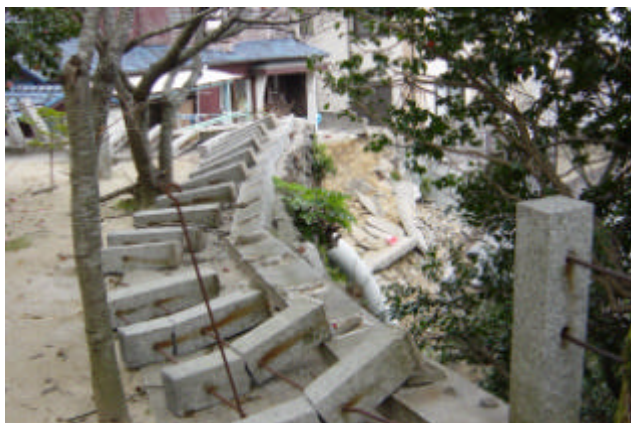
写真 3.2.22 小鷹神社の石造柵の崩壊

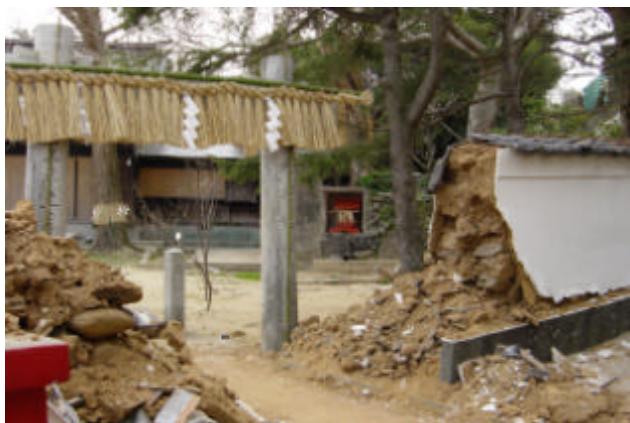
写真 3.2.23 小鷹神社の白壁の崩壊

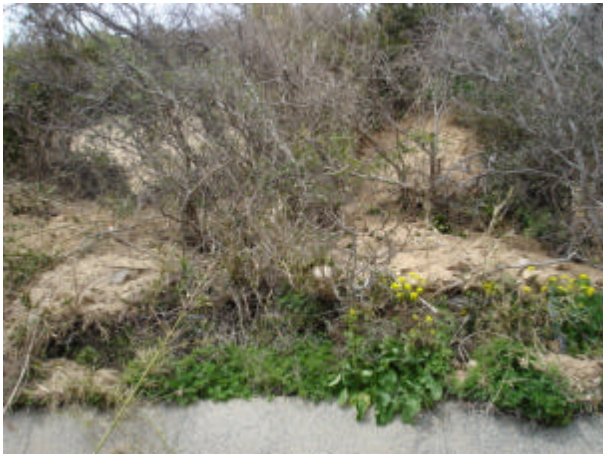
写真 3.2.24 斜面崩壊の例 1

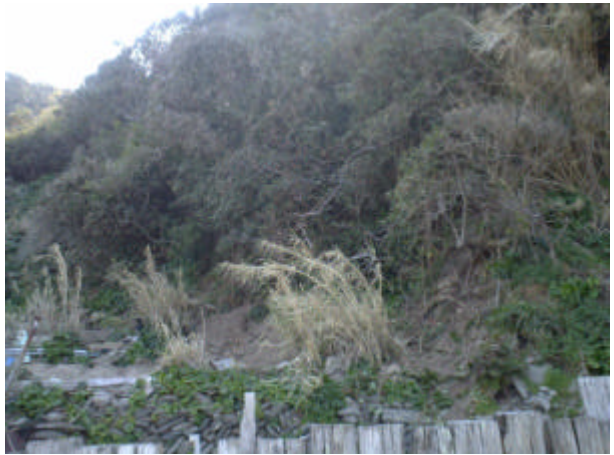
写真 3.2.25 斜面崩壊の例 2

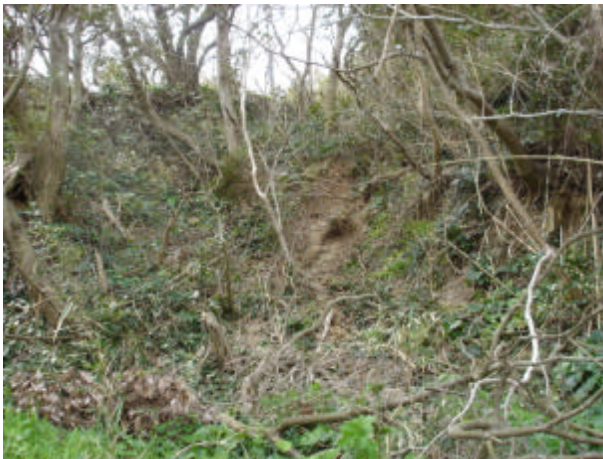
写真 3.2.26 玄界中学校裏の斜面崩壊

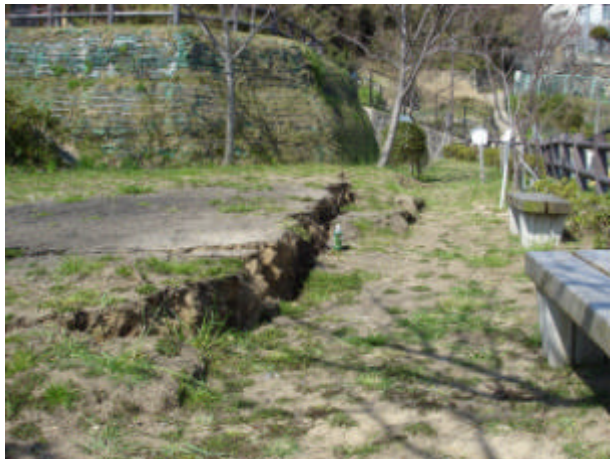
写真 3.2.27 展望台公園の亀裂
