## 6．道路橋被害（日野）

### 2．福岡都市高速道路の高架橋の被害

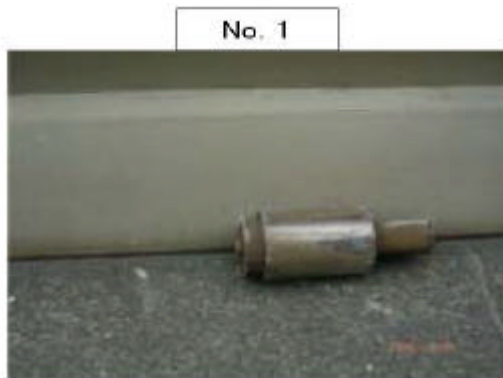
| No. | 損傷部位 | 損傷位置 | 状 態 | 走 行 性 | 対 策 |
|---|---|---|---|---|---|
| ① | 支承部 | 千鳥JCT Ⅱ 100m付近 | ローラーの落下 | 支障なし | 支承仮復旧 |

(a) 地面に落下したローラーの一部

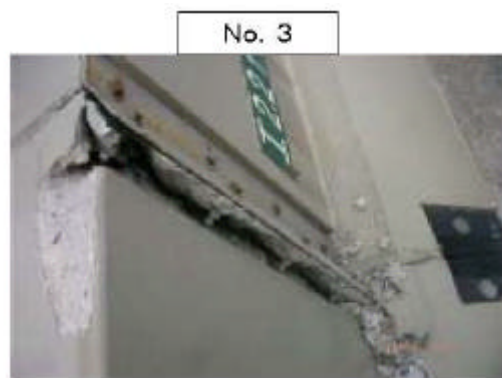
| No. | 損傷部位 | 損傷位置 | 状 態 | 走 行 性 | 対 策 |
|---|---|---|---|---|---|
| ③ | | 1号線 上り 7.1KP付近 | 止水板損傷・壁高欄端部コンクリート損傷 | 支障なし | — |

(b) 止水板損傷・壁高欄端部コンクリートの損傷

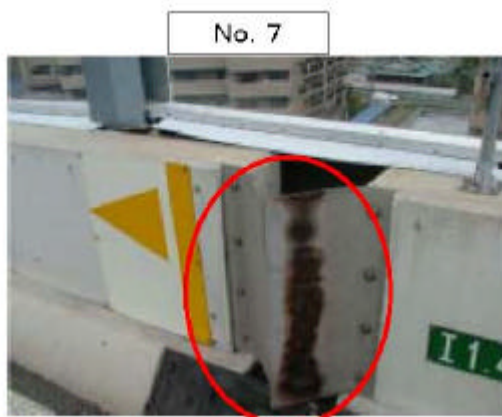
(c) 止水板の損傷

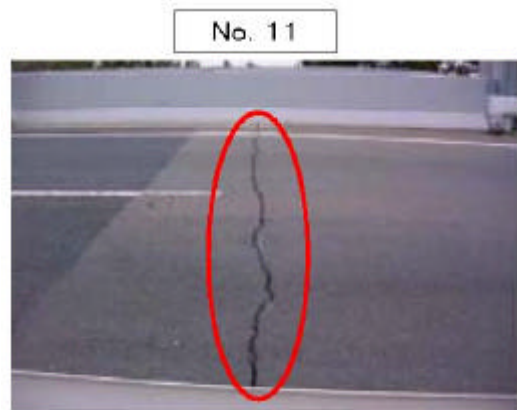
| No. | 損傷部位 | 損傷位置 | 状 態 | 走 行 性 | 対 策 |
|---|---|---|---|---|---|
| ⑪ | | 福浜土工部 | 舗装横断クラック 最大3cm | 補修後支障なし | 補修済 |

(d) 土工部の舗装面の横断ひびわ

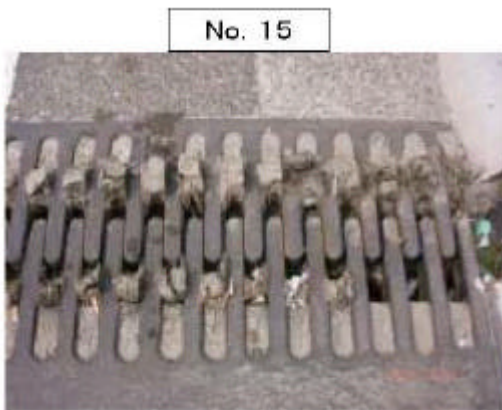
| No. | 損傷部位 | 損傷位置 | 状 態 | 走 行 性 | 対 策 |
|---|---|---|---|---|---|
| ⑮ | | 1号線 上り 9.9KP | 止水材及び堆積土砂の飛び出し | 清掃後支障なし | 清掃済 |

(e) 伸縮継手部の止水板との体積土砂の飛び出し

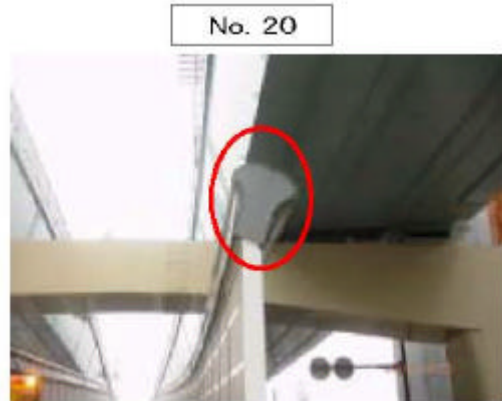
| No. | 損傷部位 | 損傷位置 | 状 態 | 走 行 性 | 対 策 |
|---|---|---|---|---|---|
| ⑳ | | 1号線 姪浜出口 | ノイズリデューサー傾き | 支障なし | — |

(f) 遮音壁のノイズリデューサーの傾斜

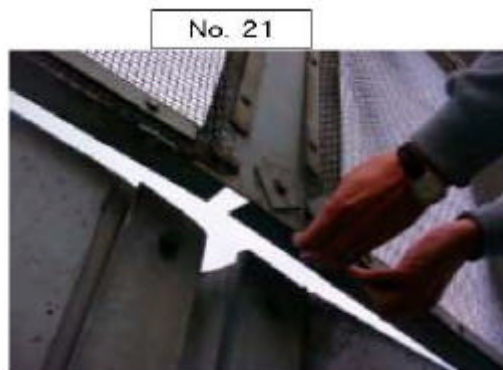
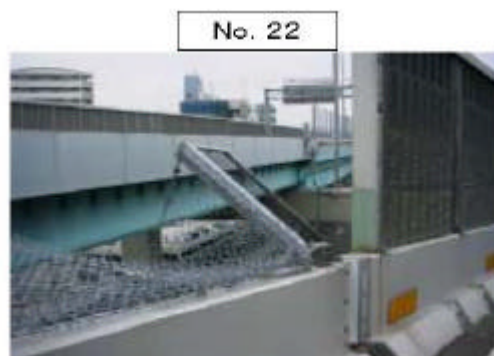
(g) 落下防止用フェンスの取付部の損傷

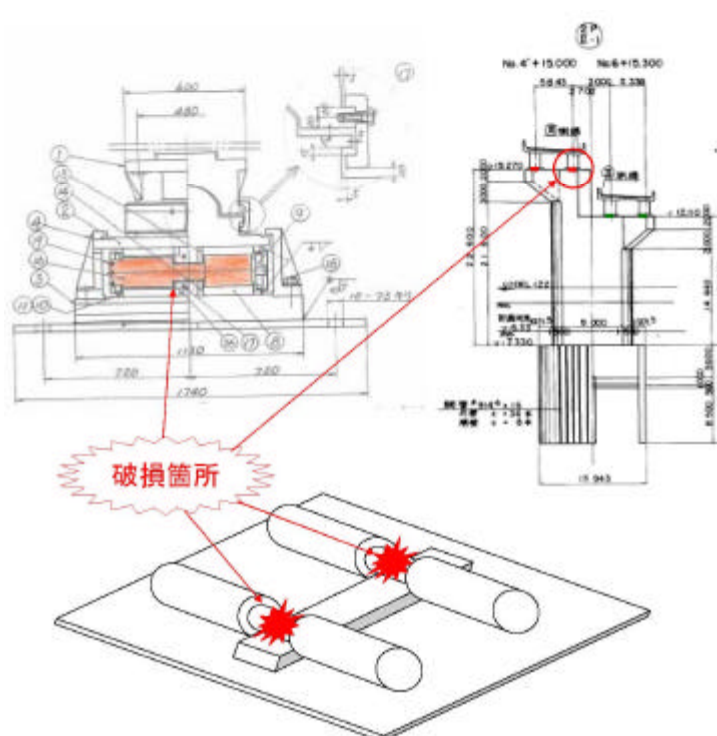
図 - 5 ローラー支承の損傷

ピンが破断した沓は、上り線(図 - 5 中の高所側の 2 箱桁のうちの上流側(向かって右側))であり、破断したピンの一部がサイドブロックを破壊して右外に飛出し、下り線(低所側)の路上に落下した。図 - 6 に損傷したローラー支承の状況を示す。また、ピンが破断しなかった下流側の沓については、サイドブロックのみが破損し、ローラーピンについては損傷が見られなかった。

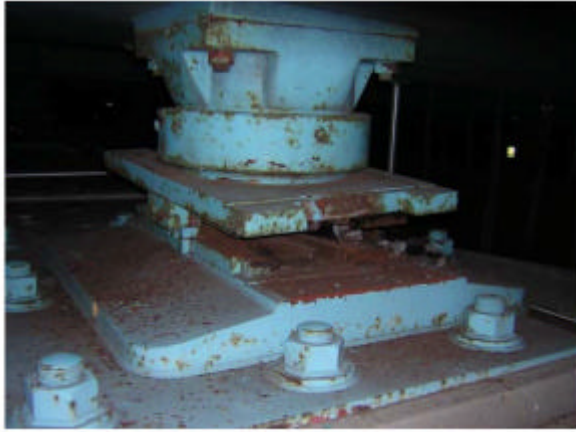
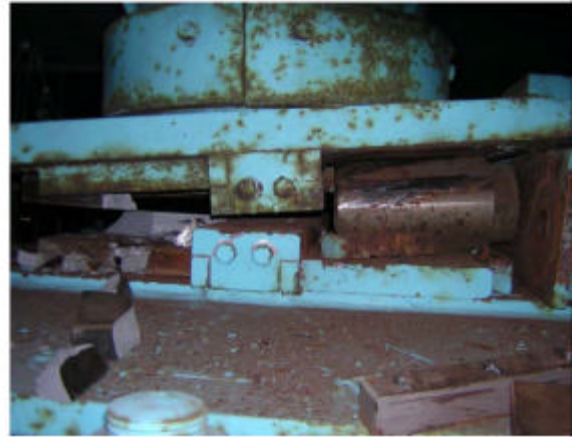
(a)ローラー欠落（上流側）

以上の支承部の仮復旧状況を図-7 に示す。応急補修として、上流側のピンが破断した沓についてはローラー位置に鋼板を挿入し、サイドブロックが破損した下流側の沓については鋼ブロックを代替として配置した。

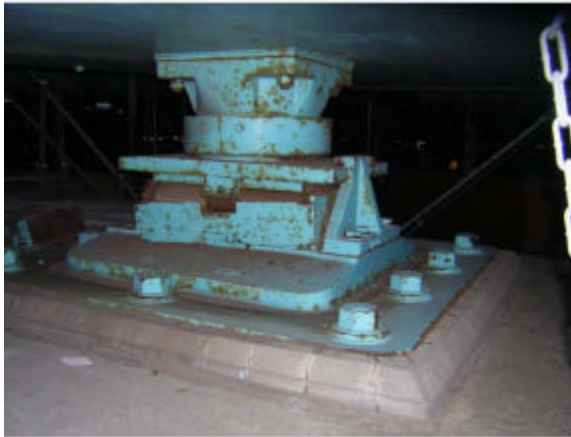
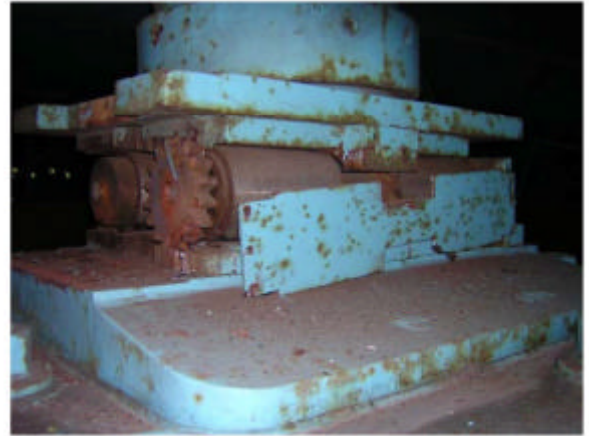
(b)サイドブロック損傷（下流）

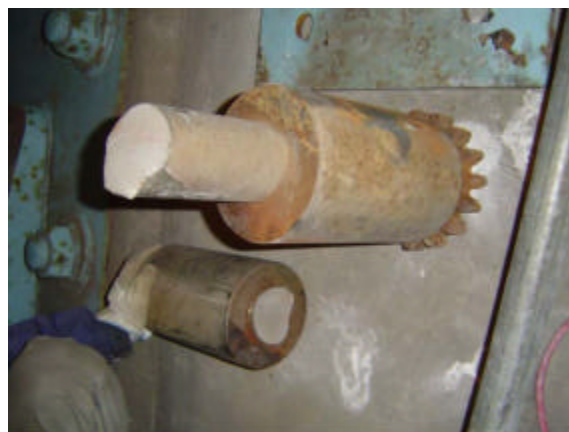
(c)ローラー損傷

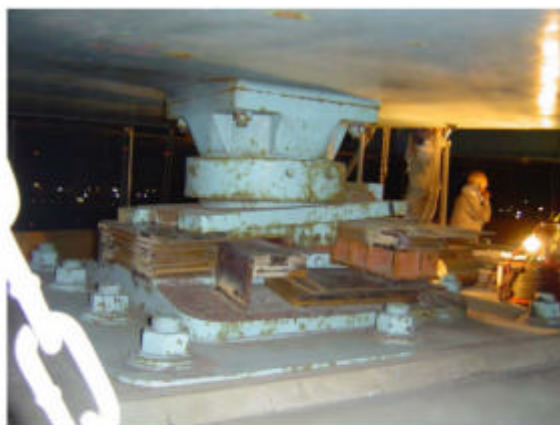
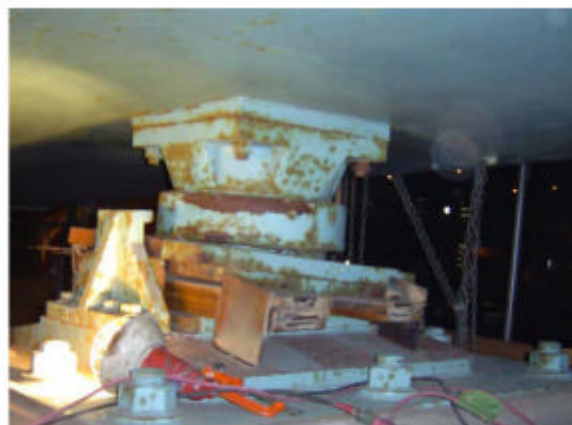
(a)ローラー仮復旧状況（上流）

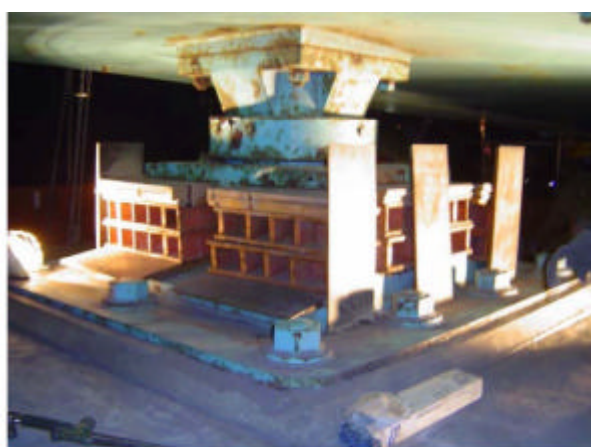
(b)サイドブロック仮復旧状況（下流）

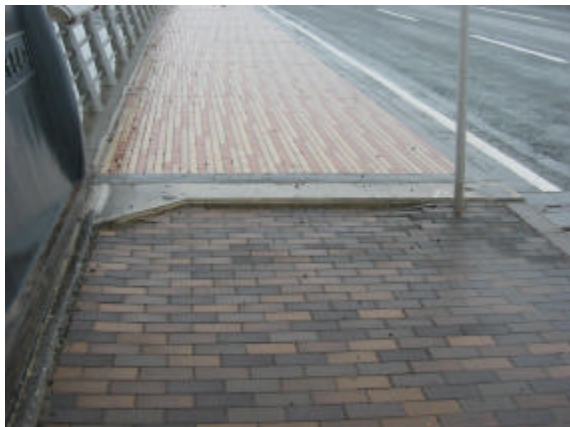
( a ) 歩道の橋梁と取り付け部の段差

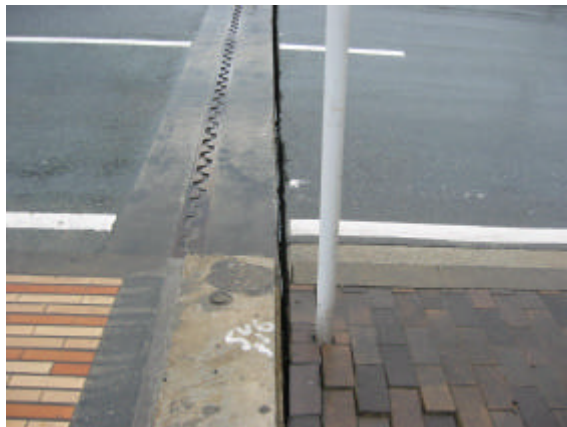
(b)橋梁端伸縮装置と取り付け部の開き

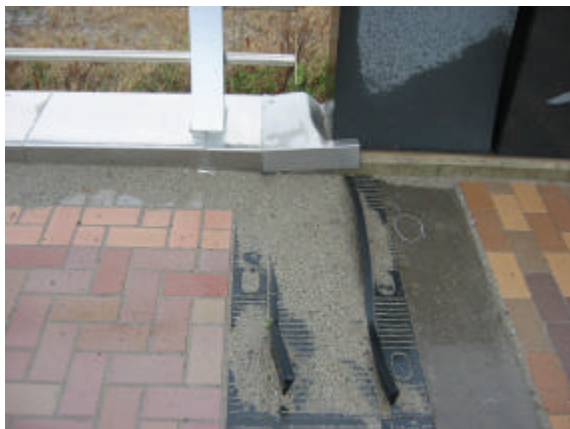
( c ) 橋梁端部の目地と高欄カバ - 破損

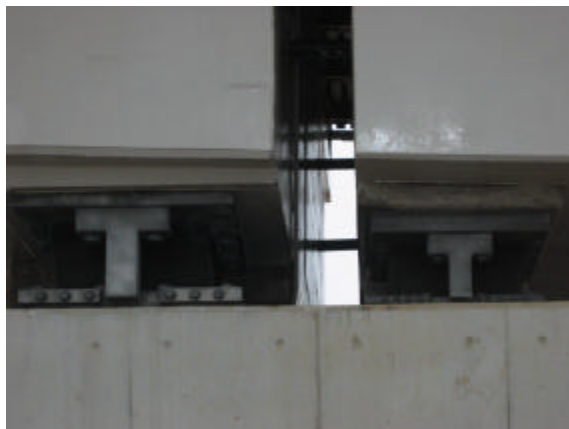
( d ) 橋梁端部の過大な遊間

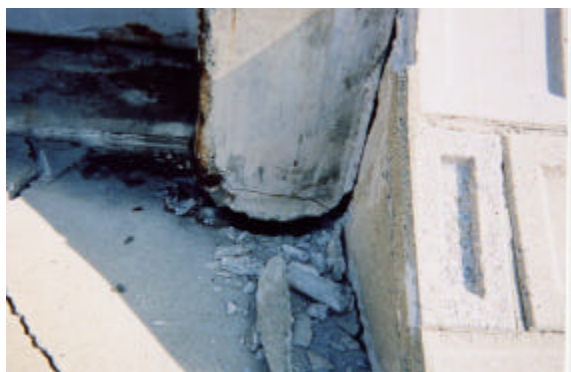
志賀島橋は、昭和 49 年に旧橋の拡幅として施工された 3 連単純 PCT 桁橋である。両側が海に接しており、塩害が著しい橋梁である。既に、塩害によるかなりのひび割れ、鋼材腐食が進行しており、今回の地震によってさらに損傷が進んだものと思われる。塩害対策を含め、早期の対策が必要である。

( a ) 橋梁端部パラペット部の沈下とひび割

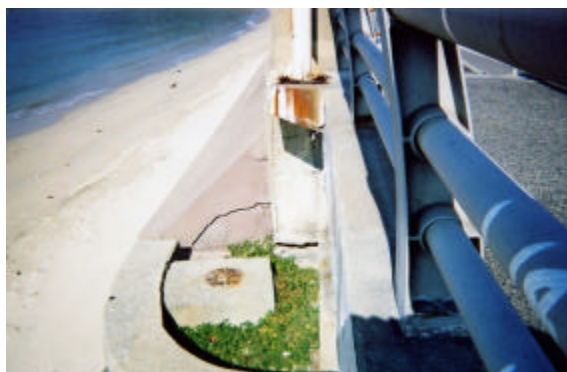
( b ) パラペット部の沈下とひび割れ

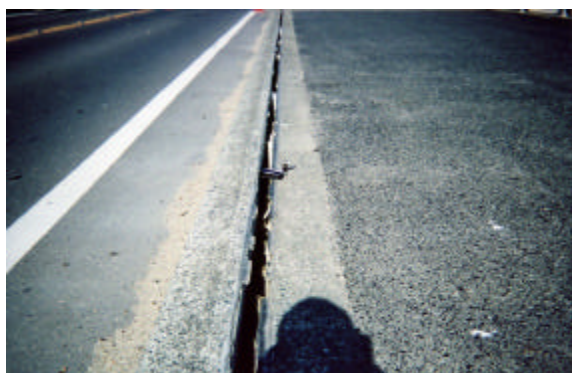
( c ) 車道と歩道との縦目地の開き

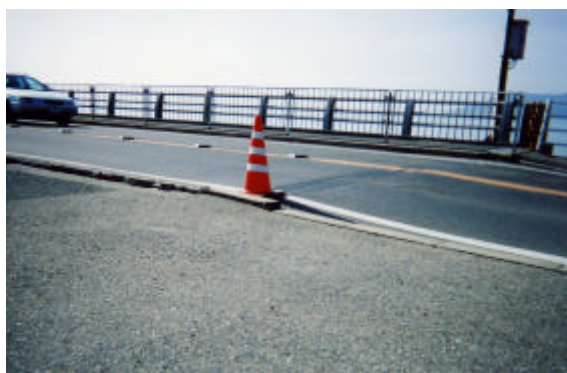
( d ) 橋梁端部の取付け部の沈下による段差
