## 10. 建築物被害（松田）

### 10.1 建物被害の概要

### 10.2 中央区の舞鶴、大名、警固、薬院の被害

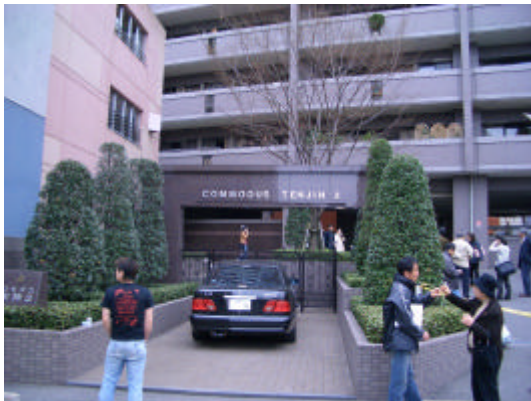
このエリアは福岡市の中心である天神地区に隣接しており、飲食店、オフィスビル、マンション等が混在するエリアである。この地区の直下には警固断層が南北に走っており、断層の西側で基盤が浅く、東側では基盤が深くなっており、東側には厚い堆積層が存在する。大名にある免震オフィスの基礎上で観測された地震記録によれば加速度は NS 方向で最大 489gal となっており、ここのエリアで地震動が大きく増幅されたものと考えられる。代表的な被害事例を図-10.1～図-10.6 に示す。図-10.1～図-10.4 は今泉 2 丁目の築 5 年のマンションである。外見上は外壁の剥離程度の損傷しか認められないが、内部は大きな被害が

図-10.1 被害の大きかった今泉2丁目のマンション

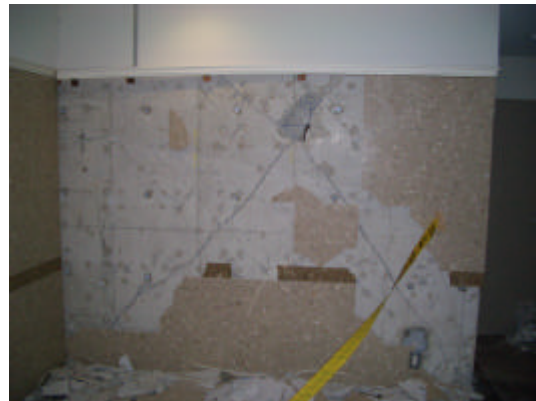
生じている。1 階は駐車場であり地面との境界部に段差等は認められるが、一階の柱には損傷は認められない。しかしエレベーターホールに入ると壁には明瞭なせん断亀裂が認められた。2 階以上は住居部分であるが全層に渡って壁にはせん断亀裂が認められた。また、扉部分は面外方向に変形しており、高さ方向の変形が生じているものと考えられる。住民からの聞き取り調査によれば地震時には非常に大きなゆれに見舞われ、部屋の内部は本棚、食器棚が倒れるなど被害が生じている。部屋によっては扉の変形により地震後の避難に支障をきたし、隣人の助けにより窓を破壊して脱出したとのことである。

図-10.2 エレベータホールの壁のせん断亀裂

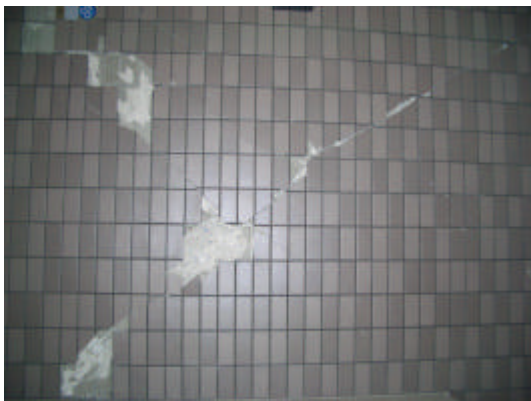
図-10.3 住居部分の壁のせん断亀裂

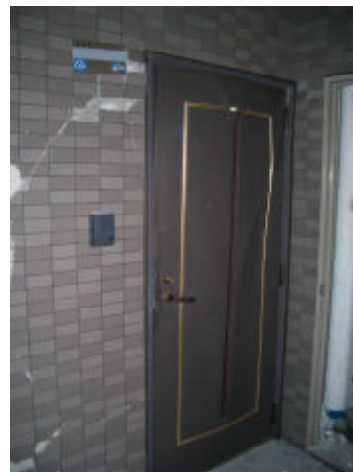
図-10.4 面外変形した扉

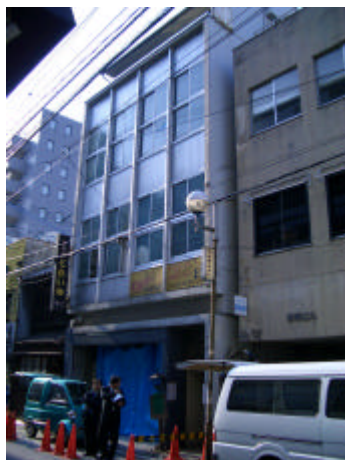
図-10.5 は大名 1 丁目の鉄筋コンクリート造の 4 階建てのビルで 1 階の柱 2 本が大破して内部の鉄筋がむき出しとなり折れ曲がった。廊下の壁にも亀裂が認められ、応急危険度判定士が「危険」と判定した。倒壊の恐れがあるため避難勧告がビル周辺部を含めて出された。図-10.6 は舞鶴 2 丁目の材木店のビルで同様に倒壊の恐れがあるため避難勧告がビル周辺部を含めて出された。

図-10.5 倒壊の恐れがあるため周辺まで避難勧告が出されたビル

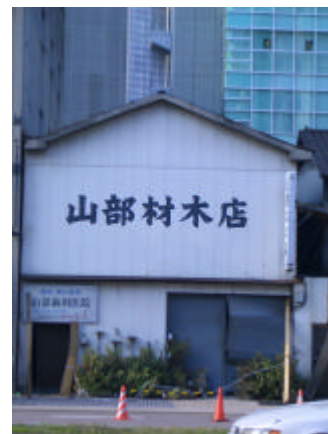
図-10.6 倒壊の恐れがあるため周辺まで避難勧告が出された材木店
