5 . 斜面崩壊・土砂災害（陳）

1. 玄海島における急斜地崩壊に関する調査

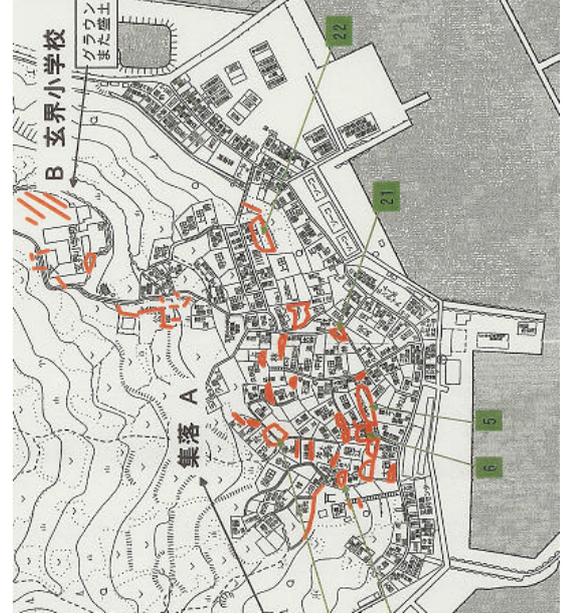
図1 住宅地崩壊斜面分布図

被災が大きい玄海島では、多くの住宅は昔地すべりした斜面で整地された階段状地形に建造されている（写真1）。今回の地震のとき、多くの住宅は、敷地斜面の崩壊により、家屋の破損がもたらされた。図1には住宅地の崩壊斜面の分布を示している（福岡市資料）。写真2は

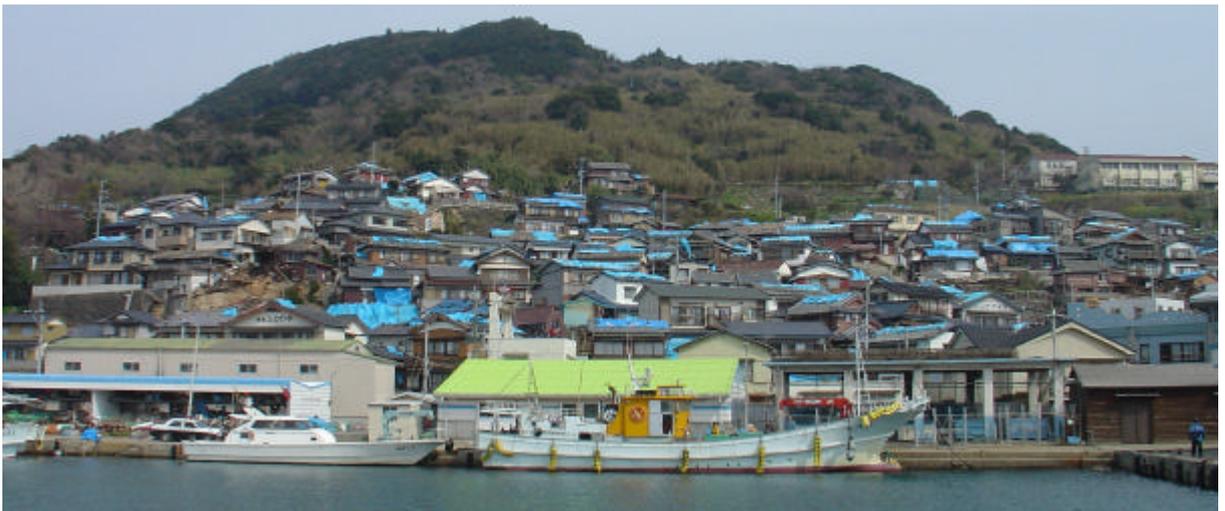
地震後の玄海島住宅地の様子を示す。崩壊した敷地斜面を見える。

写真2 地震後玄海島住宅地の様子。

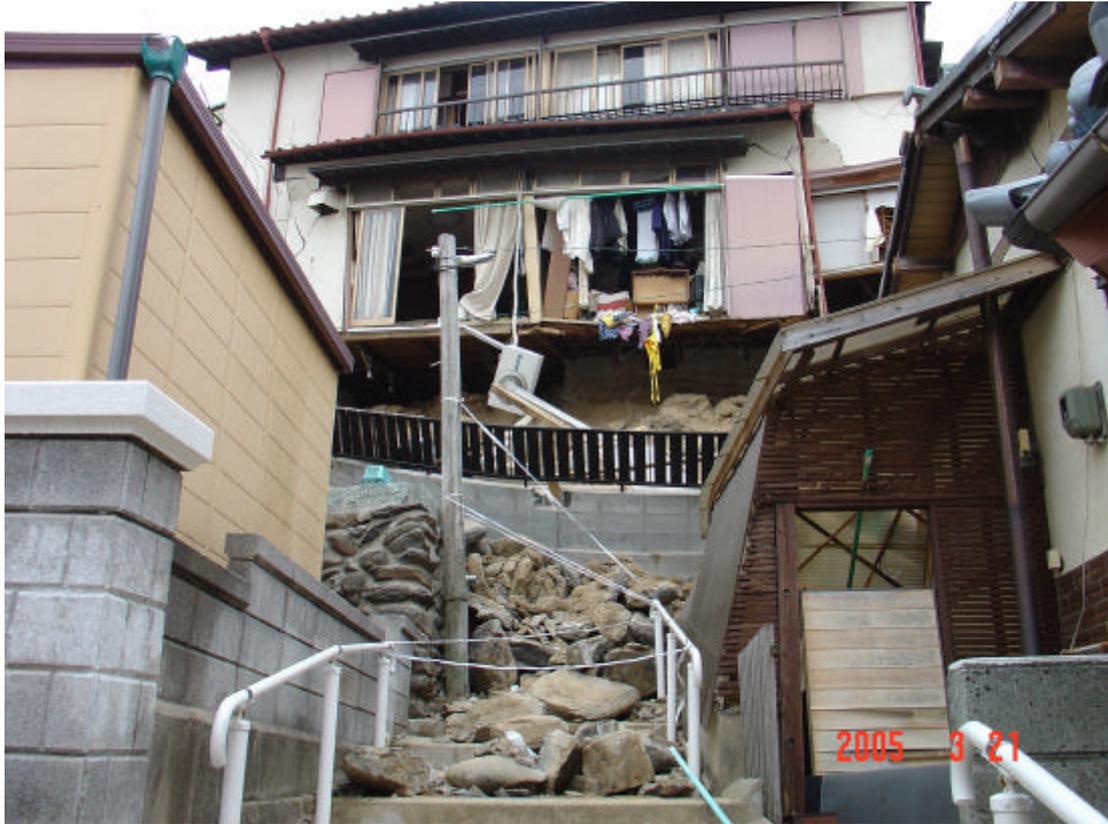
写真3 敷地の斜面崩壊による家屋の破損の様子

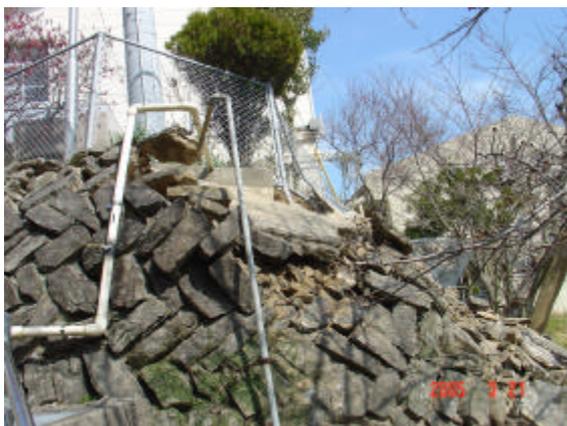
玄海島の斜面は3種類（盛土斜面、原地斜面、切土斜面）に分類され、斜面の種類によって被害が異なっており、それぞれ崩壊特徴が現れていた。盛土斜面は原地斜面より多く崩壊された。写真4は盛土斜面の崩壊、写真5は原地斜面の崩壊様子が示されている。また、切土斜面は崩壊したものが少ない。例えば、写真6に示されるように道路を挟んだ右側の盛土斜面が崩壊したが、左側の切土斜面が崩壊していない。

写真4 盛土斜面の崩壊

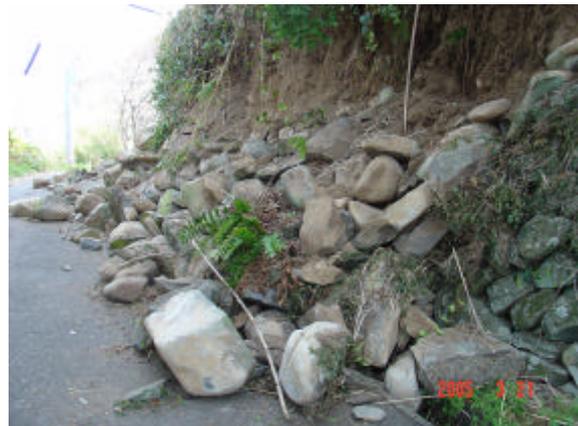
写真5 原地斜面の崩壊

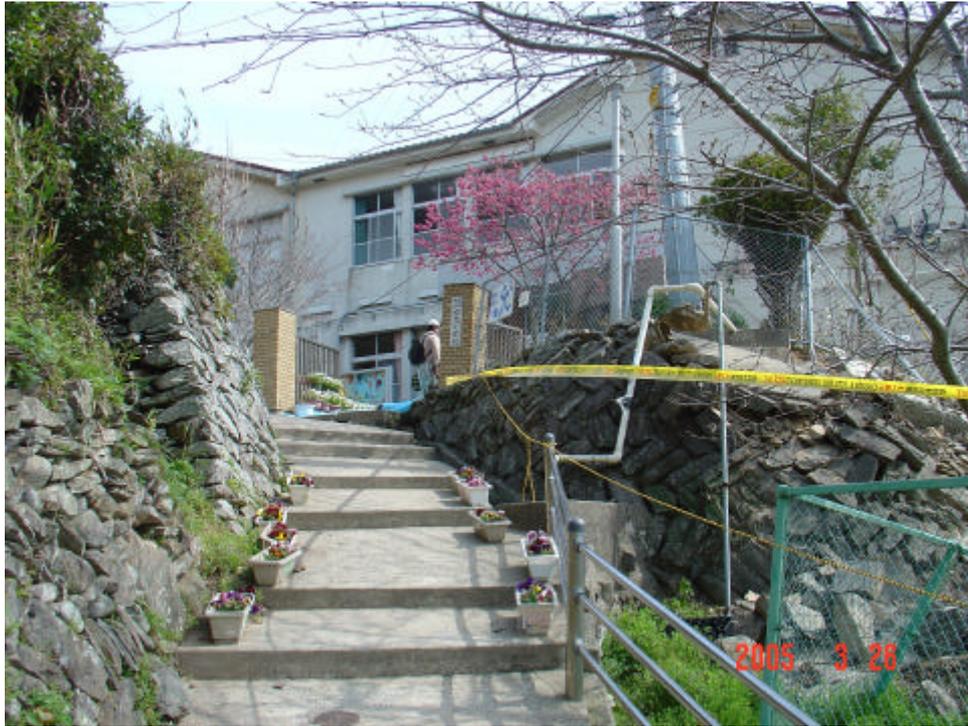
写真6 崩壊した道路の右側の盛土斜面と崩壊しなかった左側の切土斜面

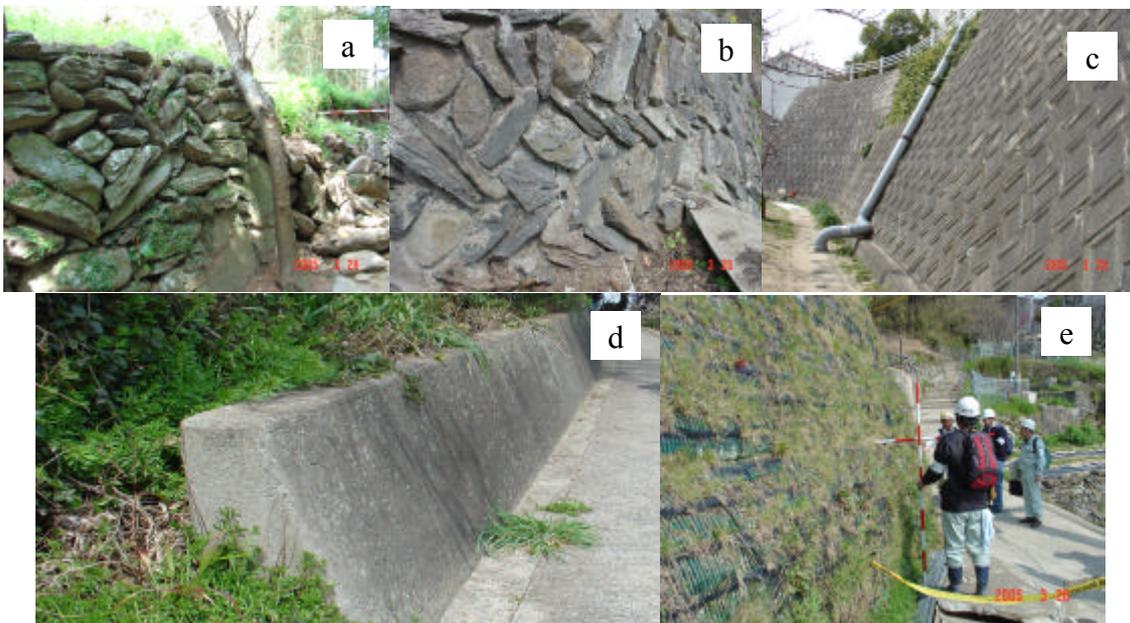
写真7 5種類の擁壁

急斜面地の擁壁は5種類(間詰めなしの雑石積み(写真7a)、間詰めありの雑石積み(写真7b)、コンクリートブロック(写真7c)、重力式コンクリート(写真7d)、補強土(写真7e))に分類され、擁壁の種類によって被害程度が異なっている。

被害程度の順番は下記のようになっており、間詰めなしの雑石積みの擁壁は崩壊した数が一番多いとなっている。

間詰めなしの雑石積み 間詰めありの雑石積み コンクリートブロック 重力式コンクリート

補強土

斜面の種類と擁壁の種類と組み合わせて、その崩壊メカニズムと崩壊特徴を解明するために、詳細調査する必要がある。
