## 市街地における被害集中地域調査

幸左賢二・日野伸一・松田泰治・鳥野清

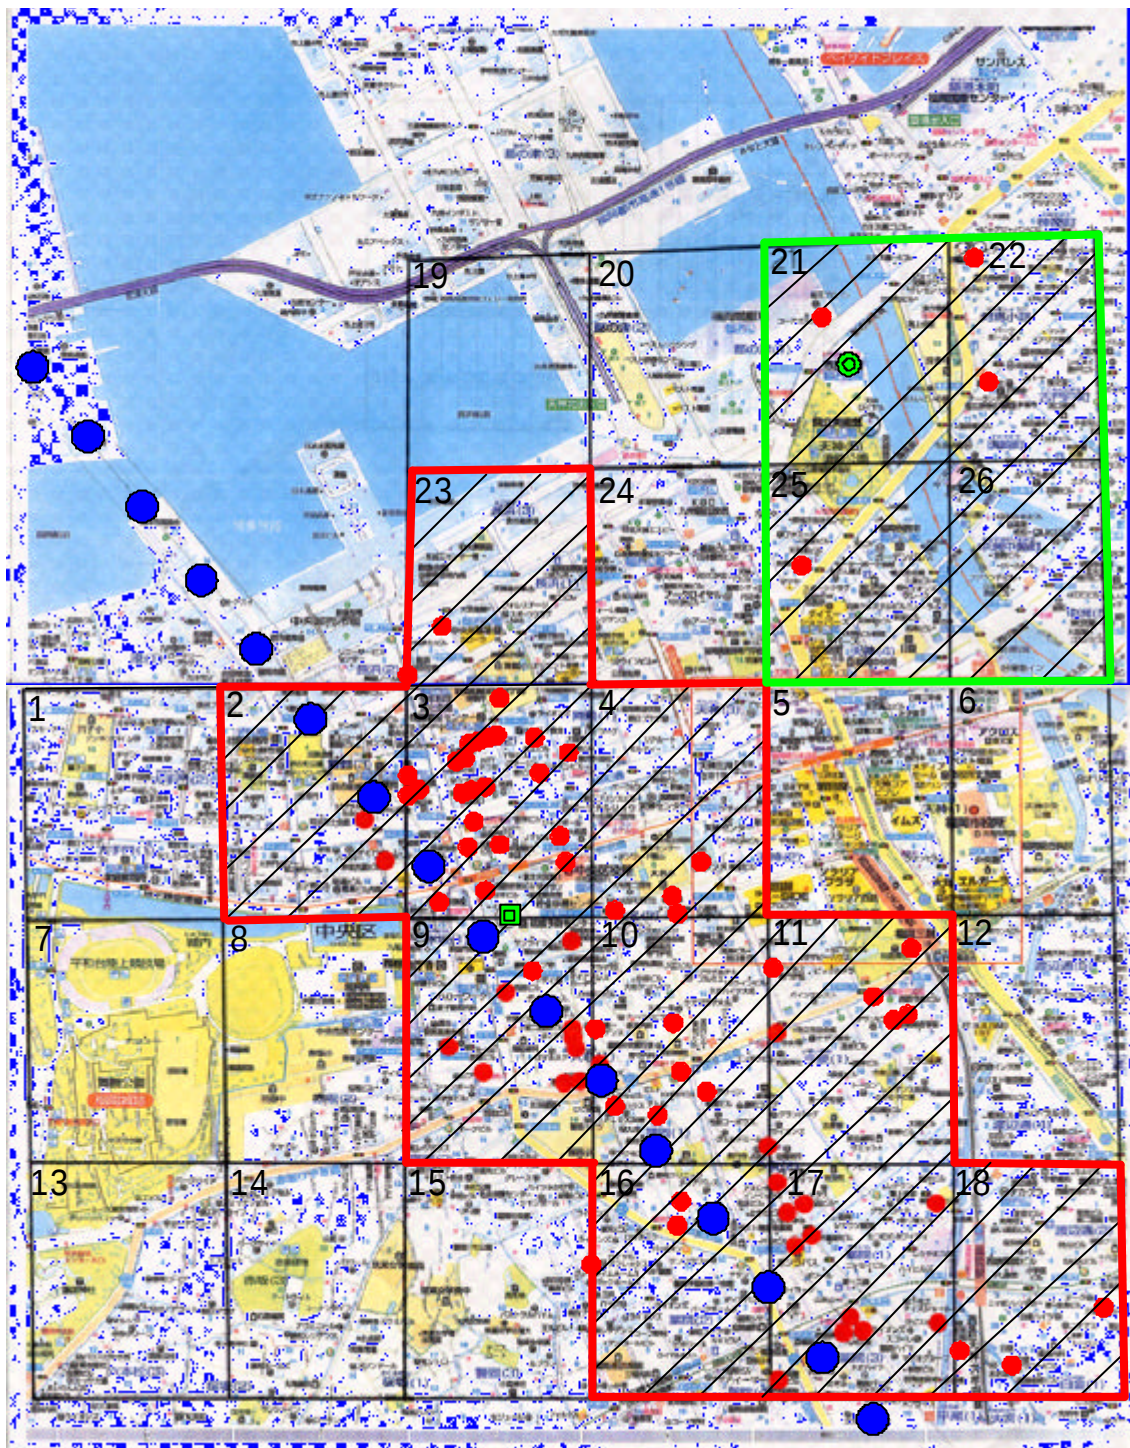
図 - 1 調査区域と損傷発生箇所

図—1 に調査区域と損傷発生箇所，表—2 に赤坂～薬院付近損傷状況，表—3 に K-NET 福岡観測点近傍損傷状況を示す。写真—1～5 に建物の代表的損傷例を示す。K-NET 福岡観測点近傍の4ブロックでは，本体損傷箇所4，部分損傷箇所44（建物28，その他16）となり，1ブロックあたりに換算すると，本体損傷率1箇所/ブロック，部分損傷率11箇所/ブロックとなっている。これに対して，断層近傍の赤坂～薬院地区では，本体損傷箇所70，部分損傷箇所349（建物222，その他127）となり，1ブロックあたりに換算すると，本体損傷率7箇所/ブロック，部分損傷率35箇所/ブロックとなり，被害程度には数倍の有意差が存在する。

特に断層が横切ると想定される6つのブロック（2, 23, 9, 10, 16, 17）に限ると，本体損傷箇所55（損傷率9箇所/ブロック），部分損傷箇所272（部分損傷率45箇所/ブロック）と被害率がさらに高くなっている。

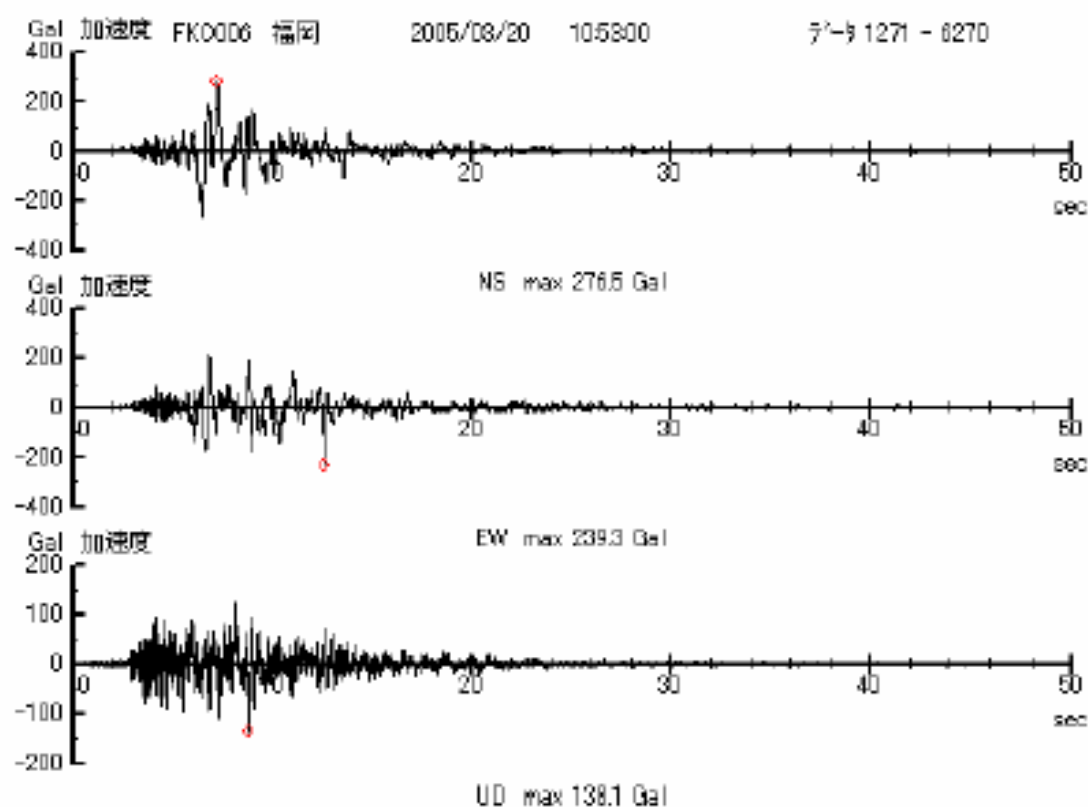
図 - 2 K-NET 福岡(FK0006)の観測記録(加速度時刻歴波形)

図—2 に K-NET 福岡の観測波形を示すが，NS成分で最大加速度277galが観測されている。また，加速度応答スペクトルによると，1秒付近で300galとなっている。図—3には気象庁観測波形を示すが，最大加速度はNS成分で189galが観測されている。これに対して，表—4，図—4に示すようにCTI福岡ビルの免震基礎部では，NS成分で489galとなっている。

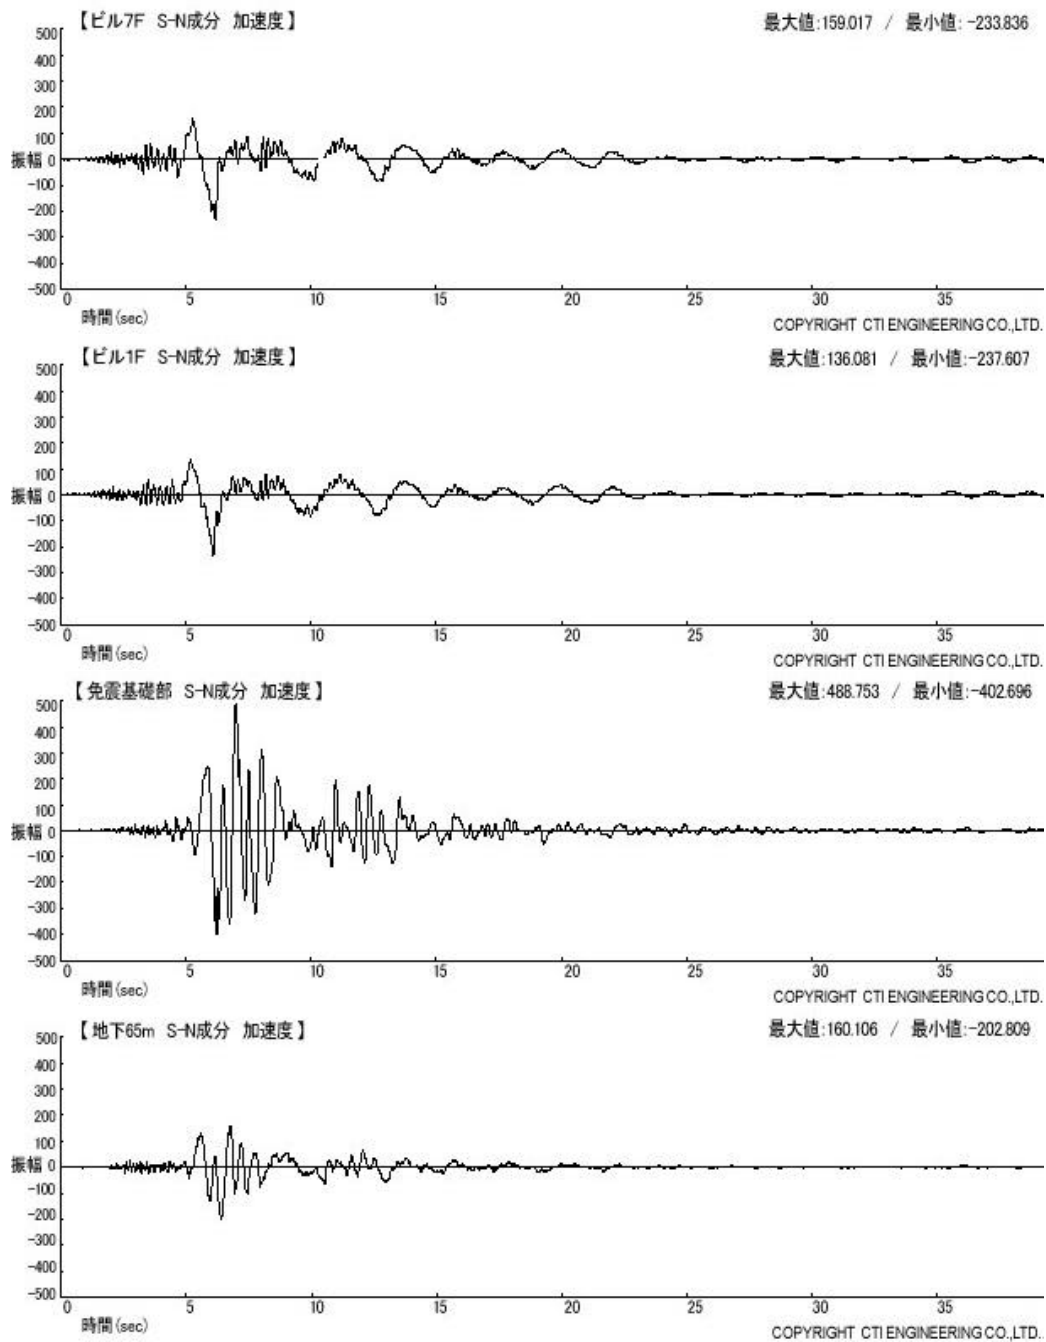
図 - 4 本震の加速度波形一覧表(CTI 福岡ビル)

以上のように，断層近傍付近では，最大加速度，構造物の被害程度とも，KNET 観測近傍に比較して大きな値が得られた。図—5は想定断層近傍の地盤図であるが，北西から南東に延びる警固断層は，基盤が大きく変化するところに位置する。断層の西側では基盤面が浅く，東側では基盤が深くなっており，警固断層近傍で地層の特性が異なっていることが分かる。このような東側で厚い堆積層により，地震波が増幅された可能性や，地盤特性の急激な相違が生じる不整形地盤により，地震波が複雑に反射し，増幅された可能性も考えられる。
