平成 18 年 11 月 北海道佐呂間町竜巻緊急災害調査

報 告 書

社団法人 土木学会
北海道佐呂間町竜巻緊急災害調査団

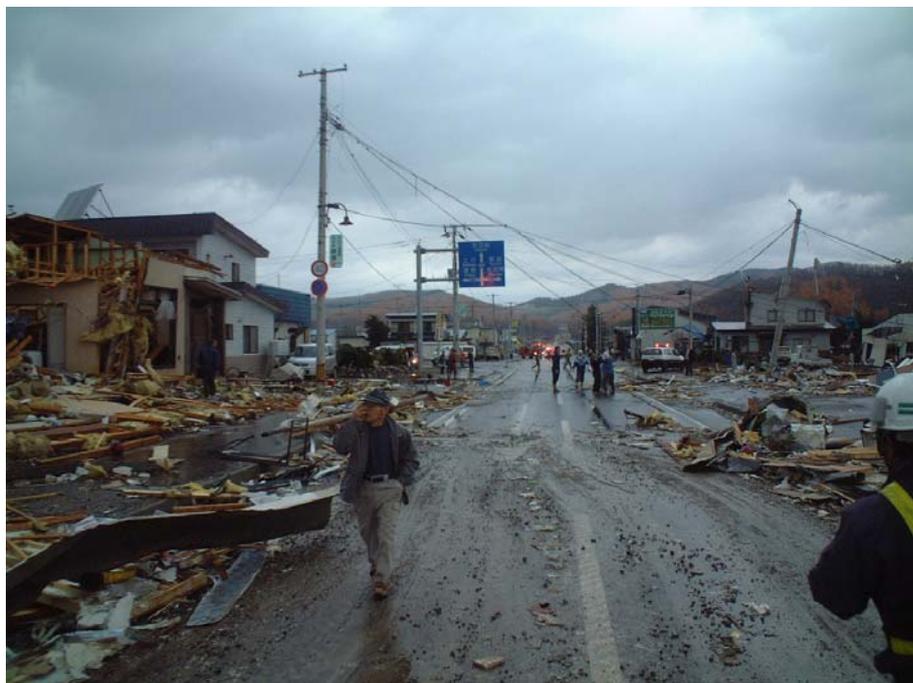
写真-3.2 若佐地区被災直後の状況（図-3.2 位置①）

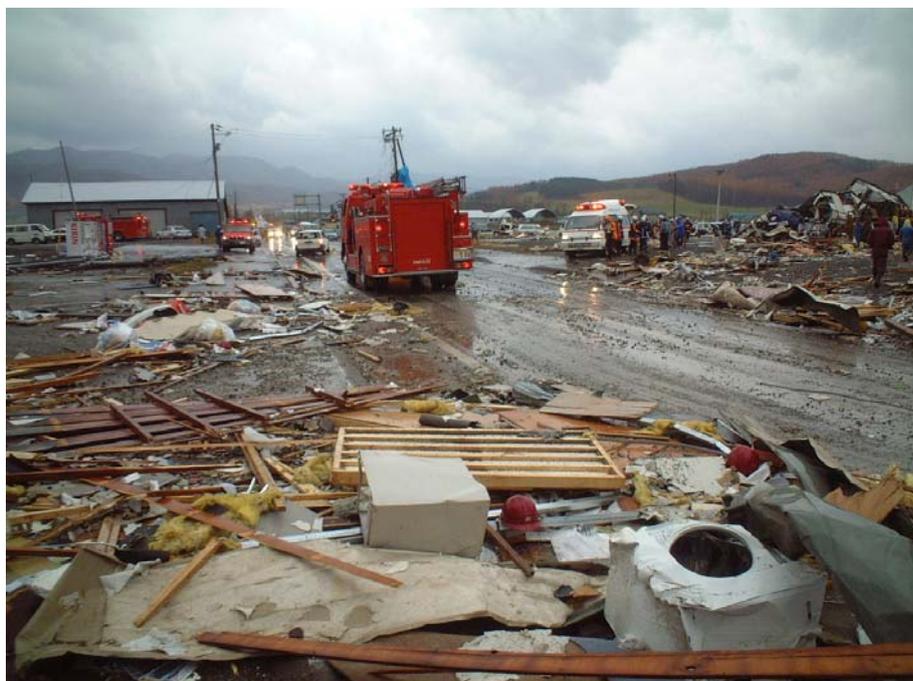
写真-3.3 若佐地区被災直後の状況（図-3.2 位置②）

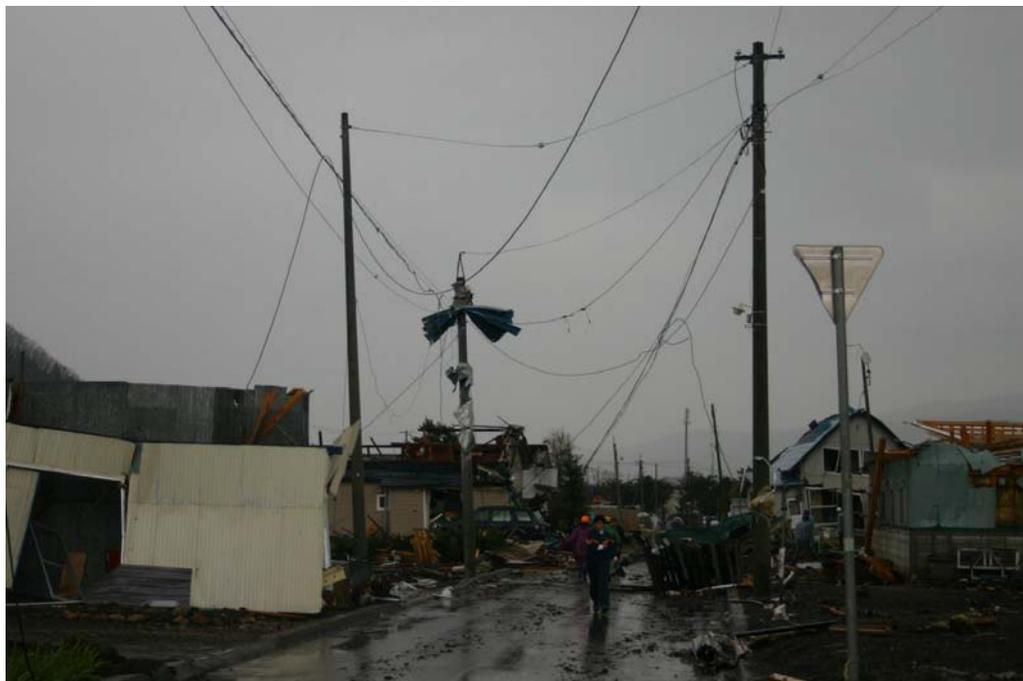
電柱上部に飛来物が引っかかった様子がうかがえる（写真-3.4）。

写真-3.4 若佐地区被災直後の状況（図-3.2 位置③）

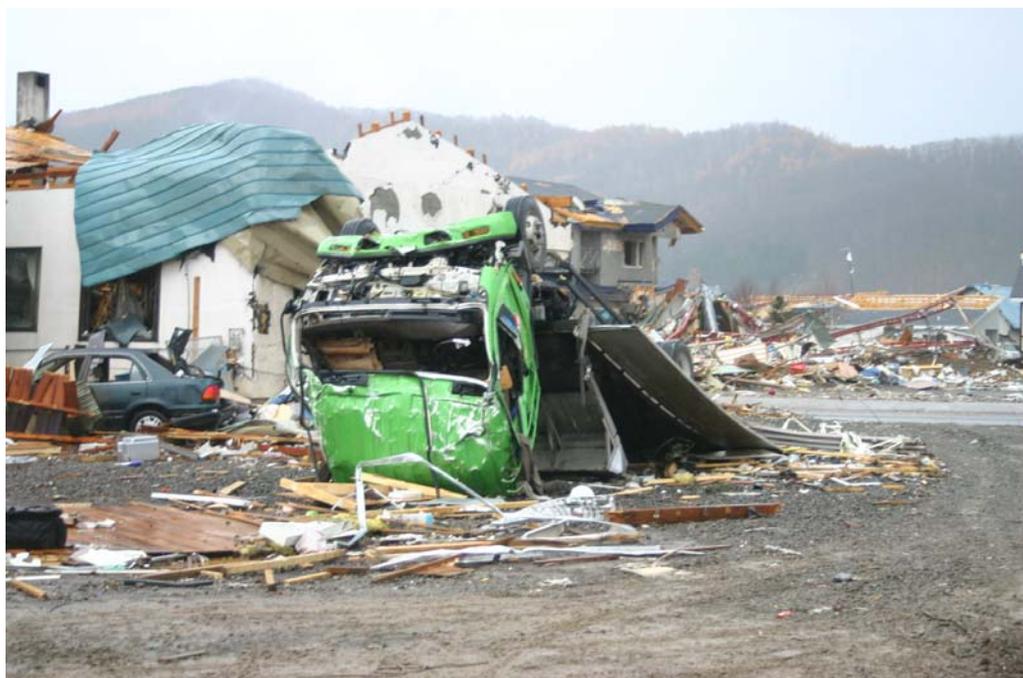
写真-3.5 吹き飛ばされた大型トラック（図-3.2 位置④）

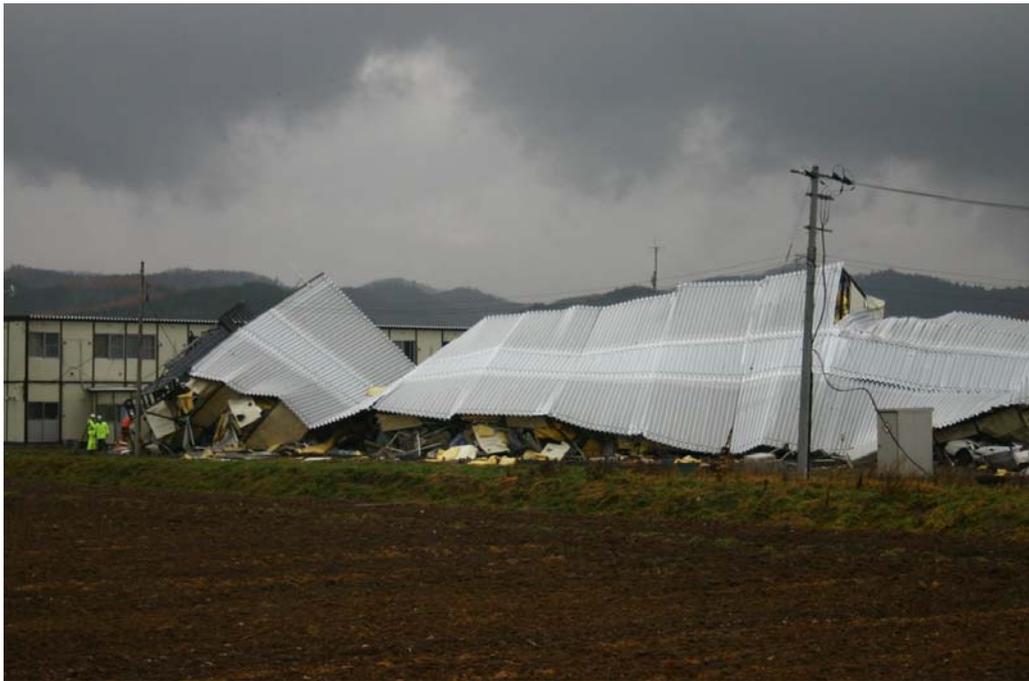
写真-3.7 吹き飛ばされた現場事務所のプレハブ棟 (図-3.2 位置⑥)

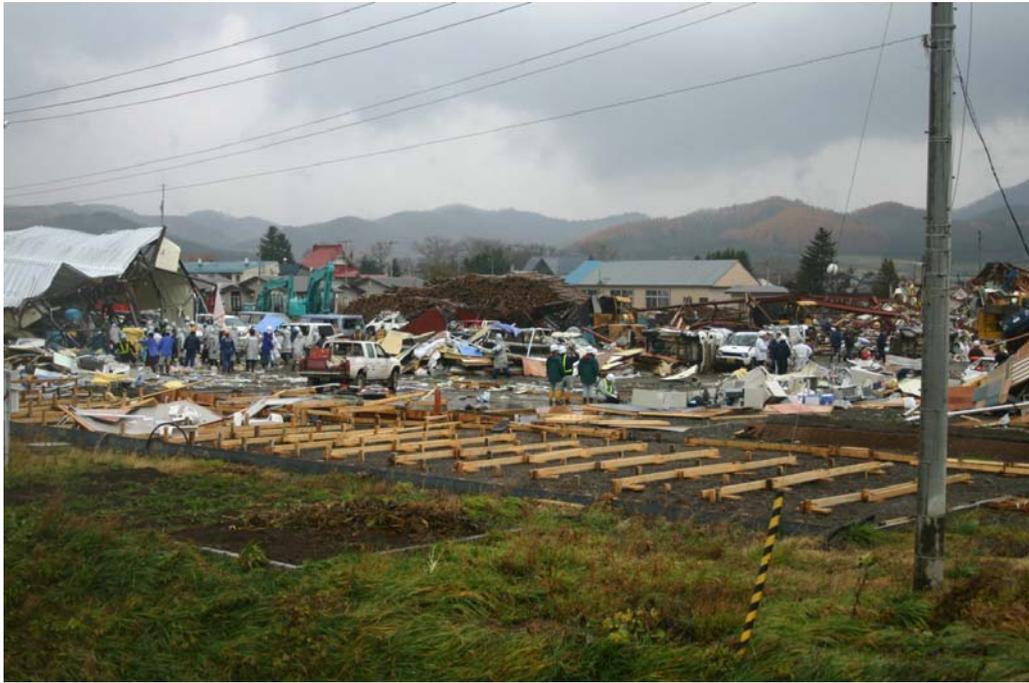
写真-3.8 現場事務所のプレハブ棟の基礎 (図-3.2 位置⑦)

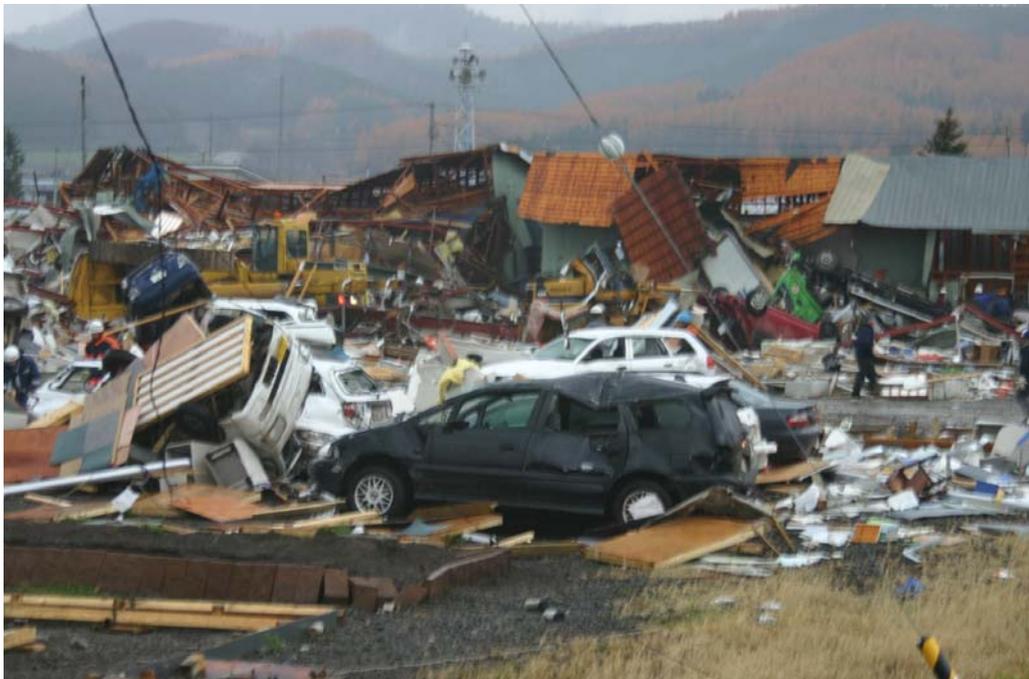
写真-3.9 現場事務所付近の被災直後 (図-3.2 位置⑧)

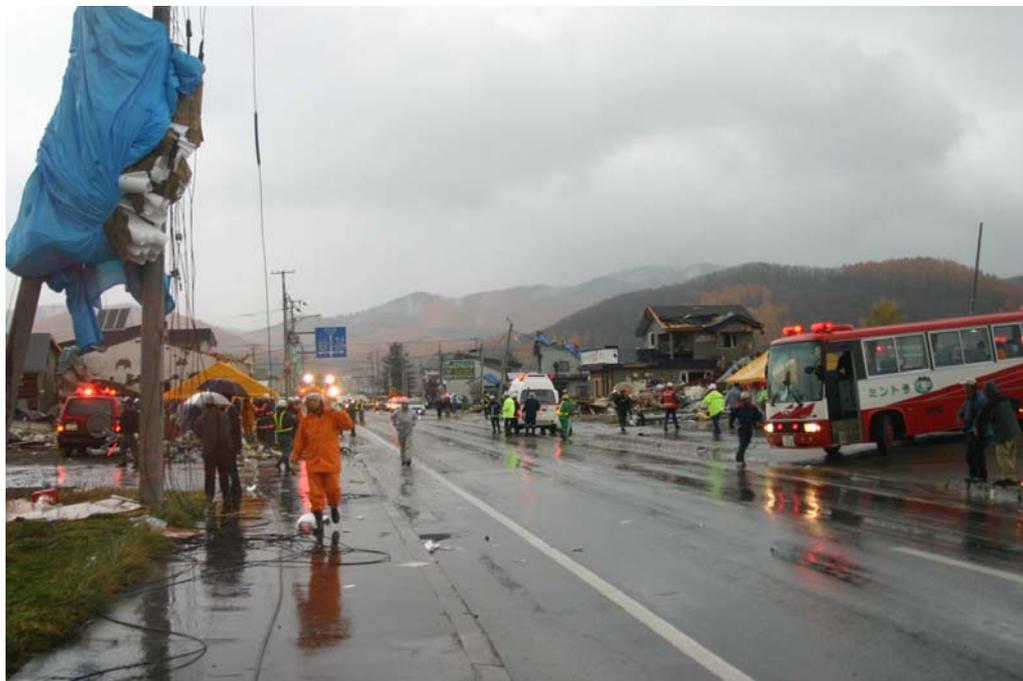
写真-3.10 は、電柱に飛来物が引っかかっている様子。また、写真-3.11 の矢印のものは、倉庫（図-3.2 中の \odot ）のフレームと思われ、国道向かいの食堂まで飛ばされたと考えられる。

写真-3.10 道路周辺の被災状況（図-3.2 位置⑨）

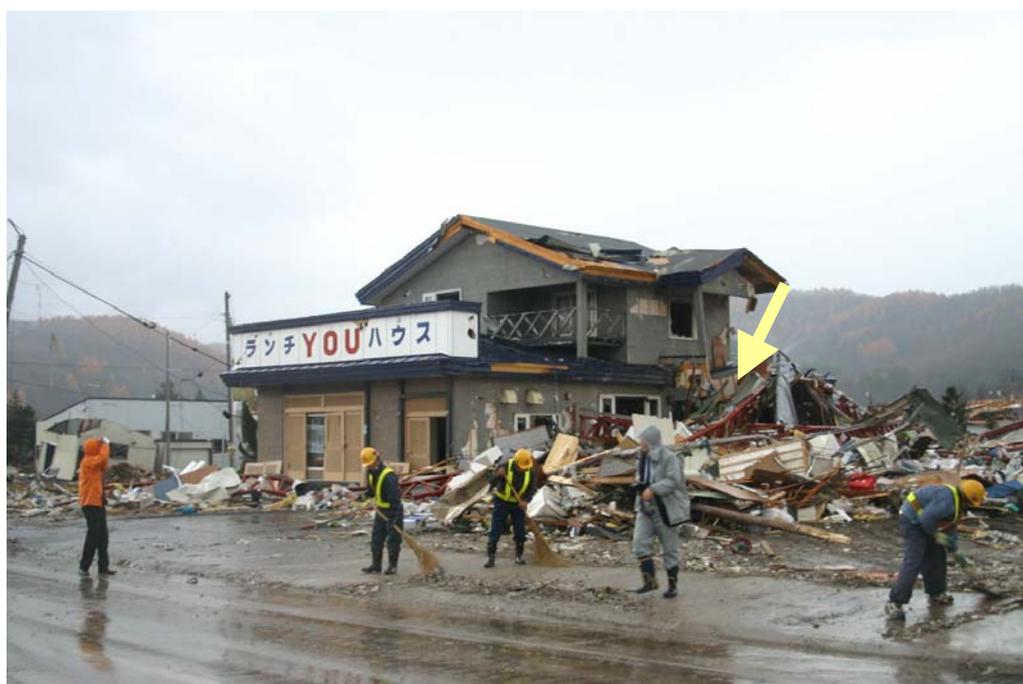
写真-3.11 新佐呂間トンネル現場事務所向かいの家屋の被災状況（図-3.2 位置⑩）

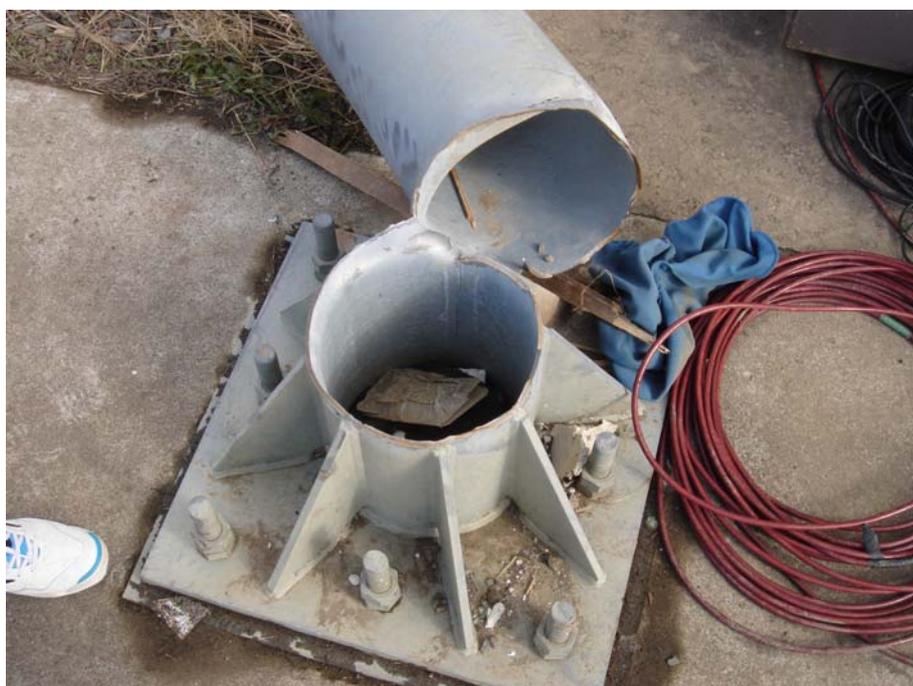
標識柱は、基部の補強リブ直上で破断した。写真-3.13 に示すように標識柱にはこすり跡が見られ、飛散物が衝突したことも考えられる。標識板取り付け用の横梁は上側に折れ曲がった状況で（写真-3.14）、水平材が上側に折れていることは、風圧以外の要因も考えられる。

写真-3.13 基部で破断した標識柱

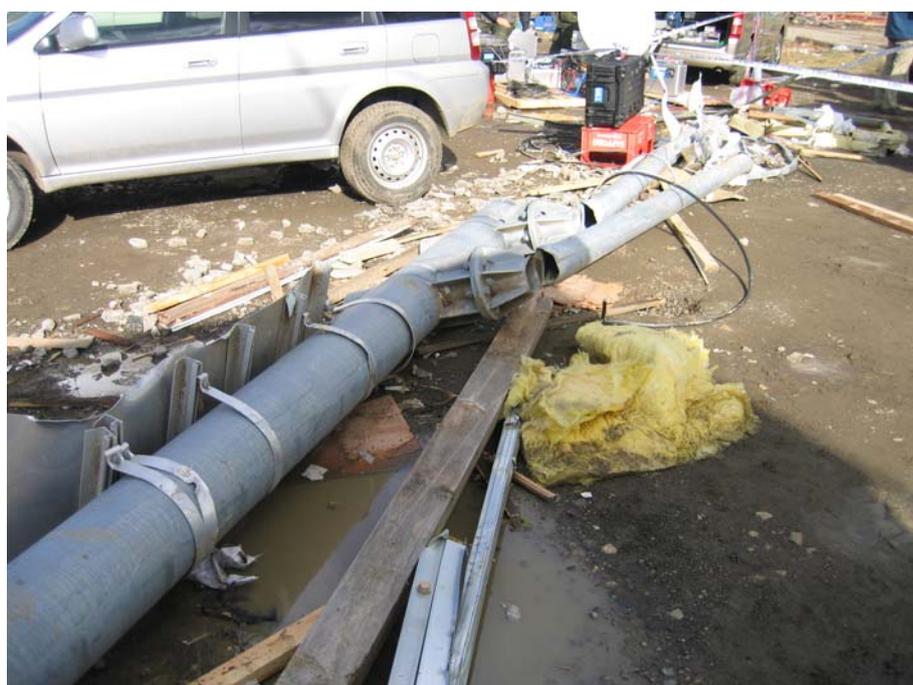
写真-3.14 破断した標識柱

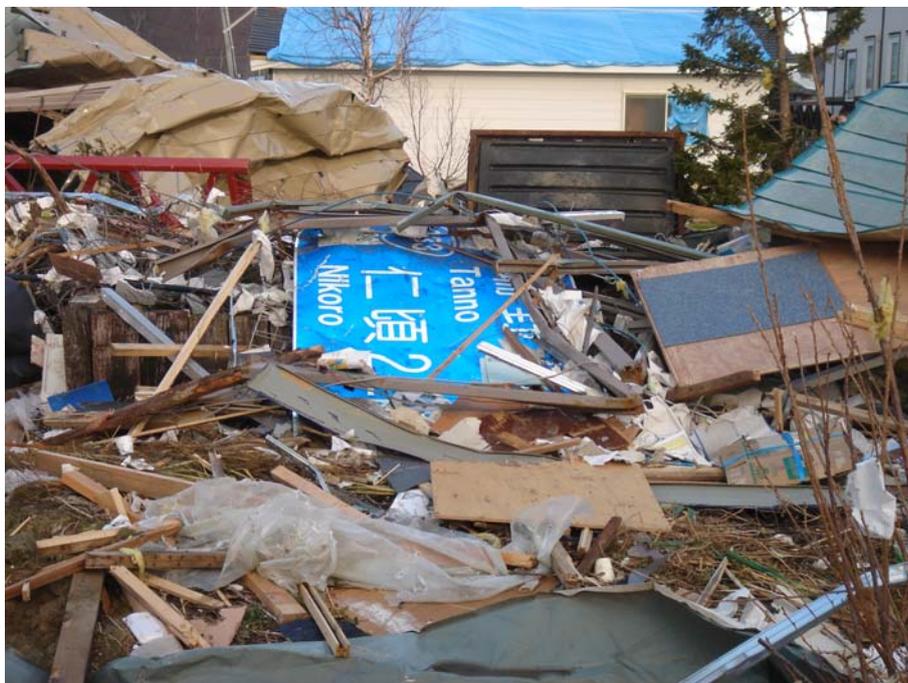
標識板は飛ばされ、50mほど離れた位置（図-3.3）に住宅等の飛散物の瓦礫とともに堆積していた（写真-3.15）。

写真-3.15 破断した標識柱の表示板

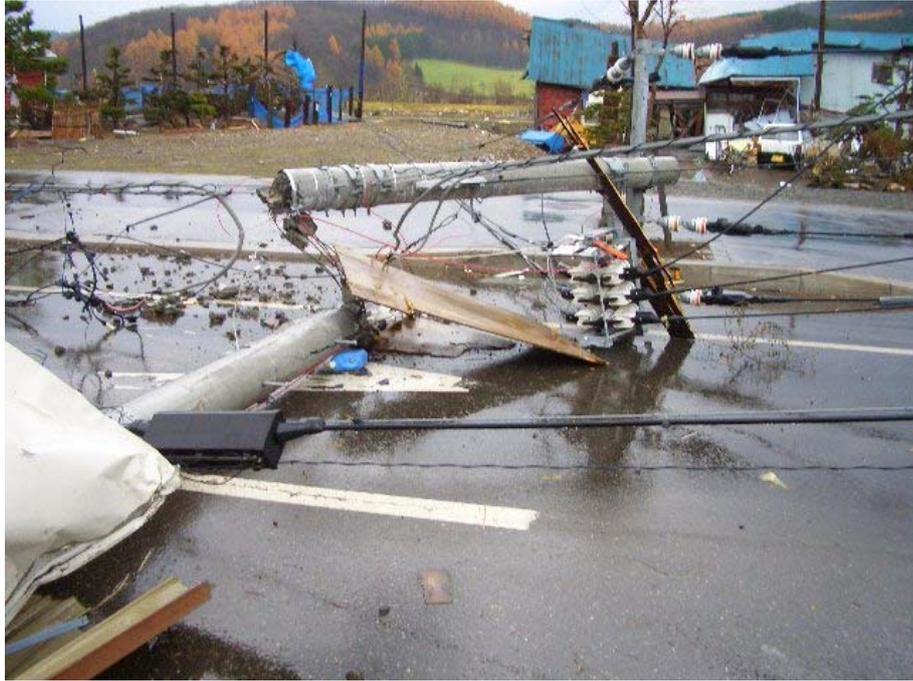
写真-3.17 中間部での破壊

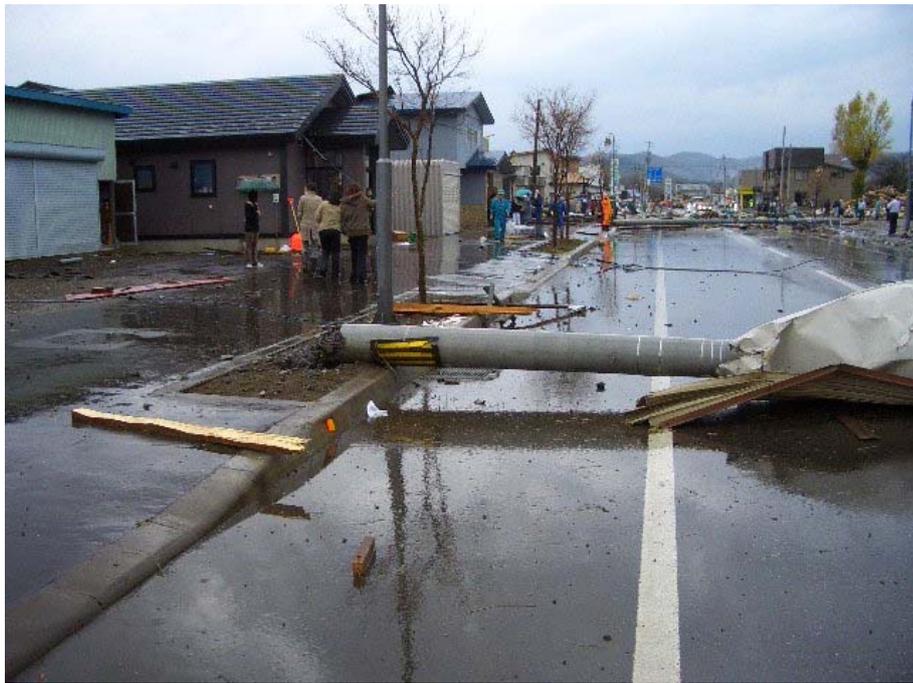
写真-3.18 電柱基部の破壊

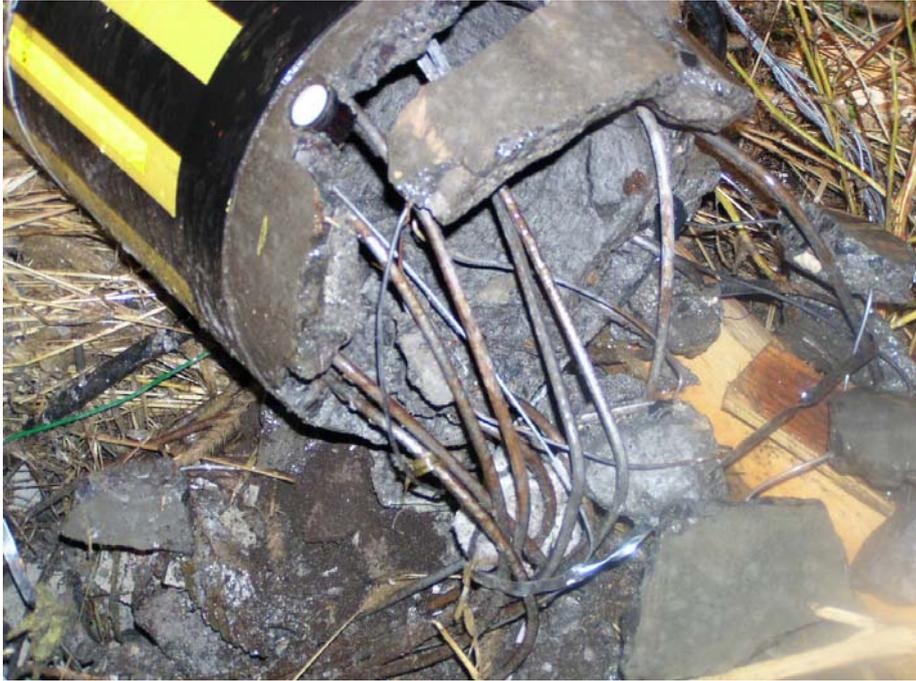
写真-3.19 電柱基部の破壊状況

被災した電柱はいずれも北海道電力配電用品規格(HDS)²⁾で定められた遠心力プレストレストコンクリートポールかそれ以前に製造されていた遠心力鉄筋コンクリートポールであり、曲げ破壊の性状を示していた。被災したものの寸法および設計荷重は表-3.6 のようになっている。ここで、設計荷重とは電柱の末口から 0.25m の位置に水平に作用する荷重の大きさとし、破壊荷重は設計荷重に対する割増率で規定され、O型では2.5倍、それ以外では2.0倍となっている。なお、電柱の性能は設計荷重あるいは破壊荷重で規定され、写真-3.20 のようなサンプルに対する載荷試験で確認を行うため PC 製でも RC 製でもその性能に違いはない。強風を受けた場合の電柱の損傷について、復旧を担当した北海道電力北見支店の担当者に聞き取りを行ったところ、北海道では強風地帯で曲げを受けてひび割れが発生することはあるが、通常の風災害で倒壊にいたることはないとのことである。このため、極めて強い風が吹いたほかに、飛来物が電線や電柱に衝突したり撒きついたりしたことで電柱の基部に大きな曲げモーメントが作用して倒壊したと考えられる。

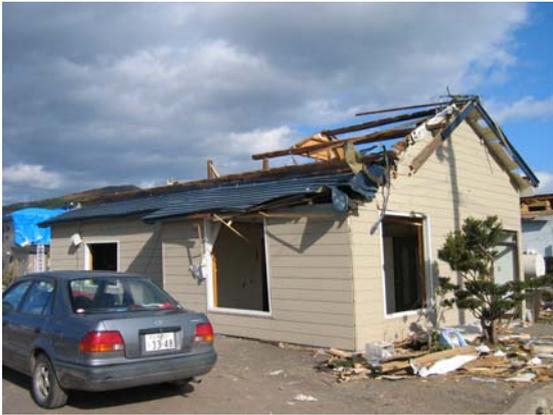
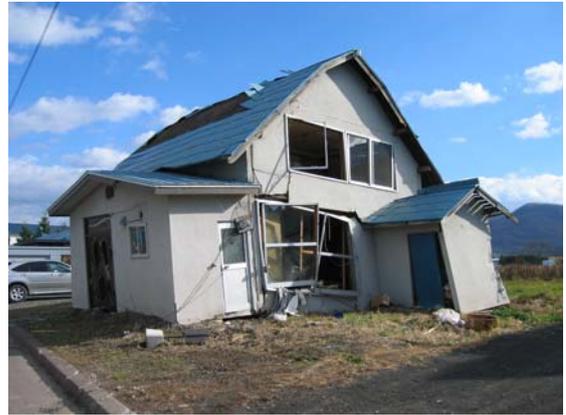
写真-3.42 全壊した住宅（左[25]、右[26]）

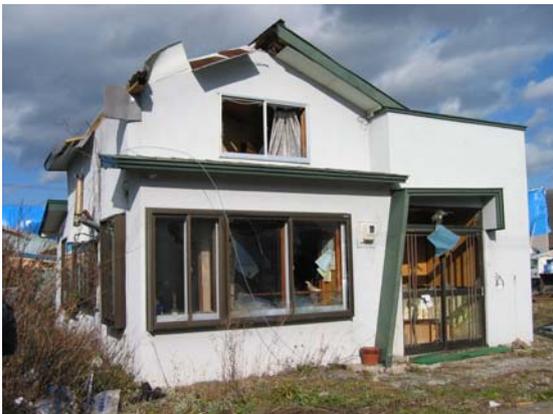
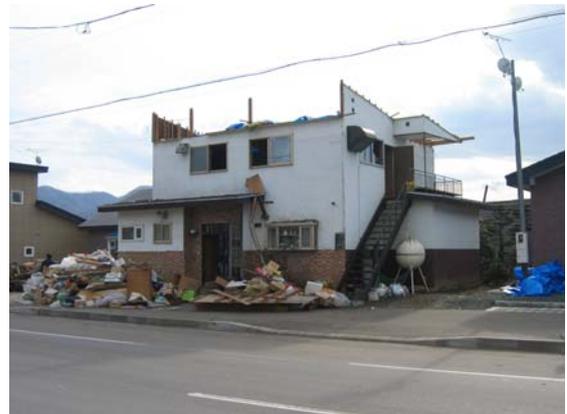
佐呂間町若佐地区では、1997年に道路の拡幅工事が行われており、今回の竜巻の被災地域には、その際の用地買収に併せて新築された建物とそれ以前からある築年数の経った建物とが混在していた。被災した建物のうち、新しい建物は窓ガラスや屋根葺き材に被害が見られるものの骨組の被害は少ない(写真[20]～[24])。これに対して、築年数の経った建物では、全壊して飛散したものや骨組が大きく損傷を受けたものが数多く見られた(例えば、写真[28])。

写真-3.43 窓ガラス、屋根が飛散し、大破した建物（左[27]、右[28]）

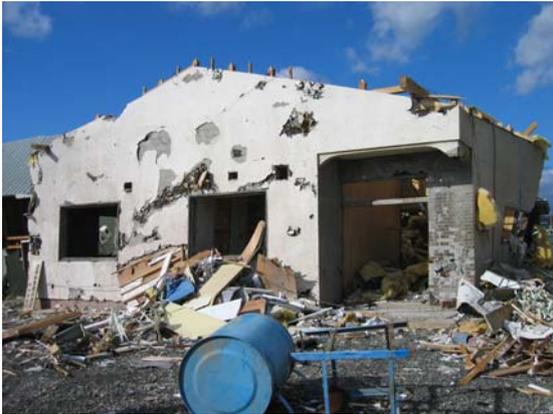
竜巻の強風による風圧で損傷した建物に加えて、飛散物の衝突によって損傷した建物が多く見られた(写真[31]～[35])。このことは、図-3.11や写真[37]～[40]に示すように同じ建物でも壁面によって被害状況が異なることからもうかがえる。飛散物には木材、ガラス、トタン、石等の他にプロパンガスボンベのような重量物も確認されている(写真[33])。このような飛散物によって風上側の窓ガラスが破損して建物内部に風が吹き込み、それによって室内の正圧が上昇して、屋根面上の負圧と相まって屋根が崩壊するという強風災害が発生するので注意が必要である(図-3.12)。したがって、これらの飛散物による被害の連鎖的な拡大を防ぐことは、強風災害を防ぐ上で重要な課題といえる。飛散物は被災地域とその北側に広がっているが、一部の飛散物は佐呂間町から北側に約14km離れた湧別町計呂地で発見されている。

写真-3.45 建物への飛散物の衝突痕[31]

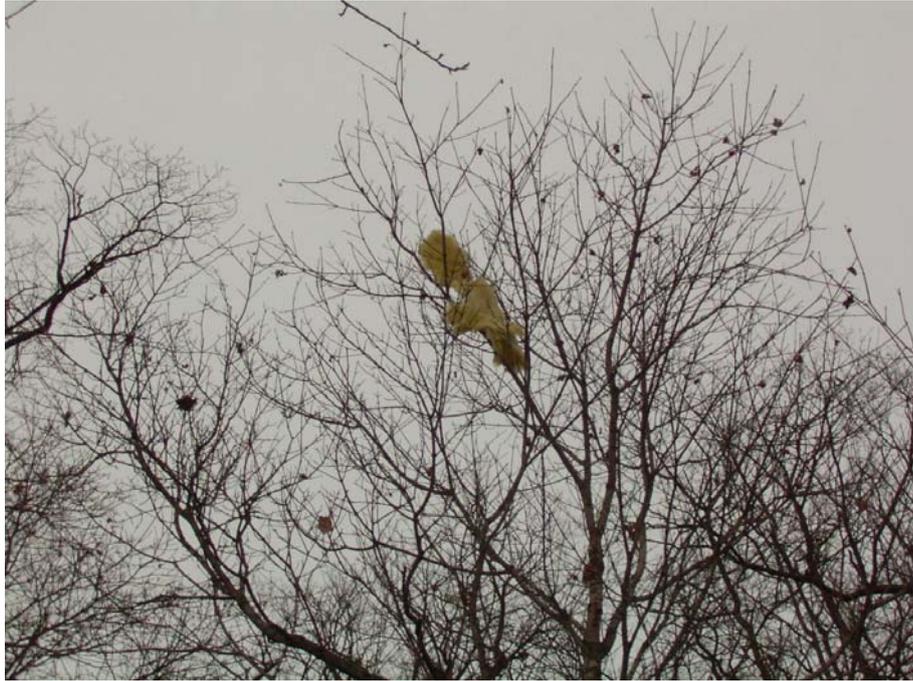
写真-3.54 木の上に引っかかっているグラスウール（図-3.14 地点①）

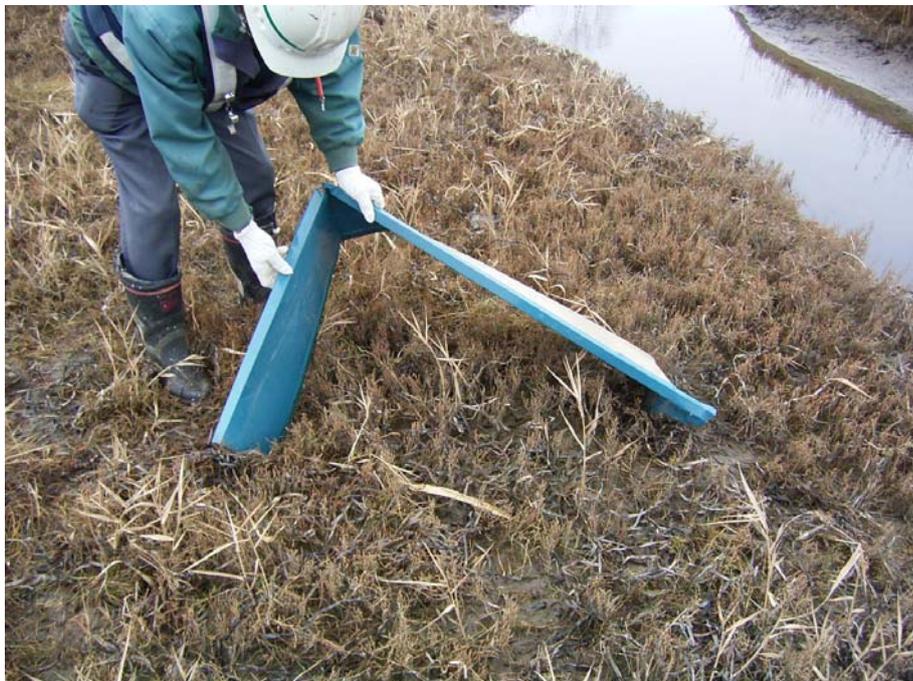
写真-3.55 発見されたトタン（図-3.14 地点②）

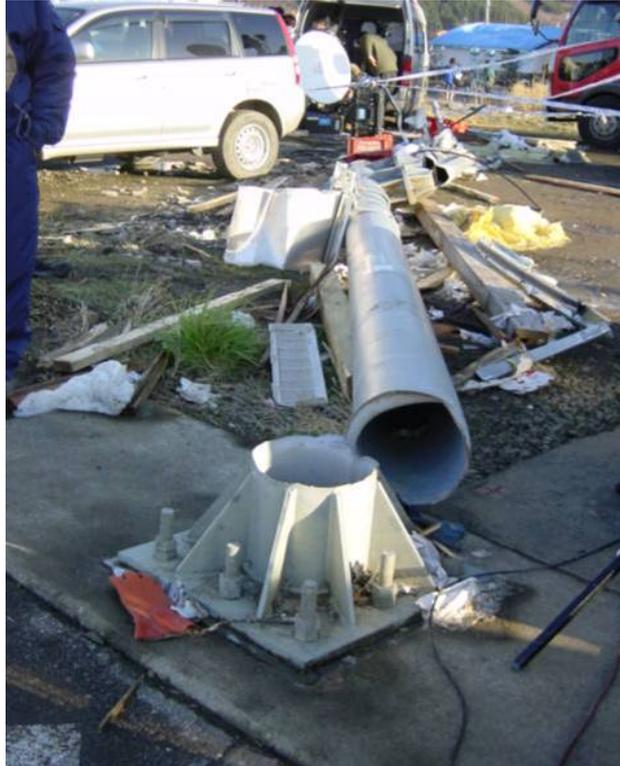
この道路標識の破壊状況を説明する。**写真-4.4**、**写真-4.5**に示すように道路標識柱は、ほぼ竜巻の進行方向に倒壊している。また、**写真-4.4**の上方に横梁の破壊状況が見られるが、横梁は標識柱の上側に曲げ破壊している。通常的设计では標識板に横から風を受けて、横梁は横方向に曲げ破壊を想定して設計しているが、今回の破壊状況はそれとは違い、竜巻の影響の複雑さを示している。また標識板は横梁から外れて標識柱から50mくらい先まで飛ばされている。これらの状況から、標識板とそれを取り付けている横梁の損傷発生の要因としては、1)吹き上げる方向の風が作用した、2)標識柱が倒壊して傾いている最中に標識柱の軸方向の風が作用した、などが考えられるが、いずれにしても全体の損傷を説明するものとはいえ、現象の理解は困難である。

写真-4.4 道路標識柱の破壊状況

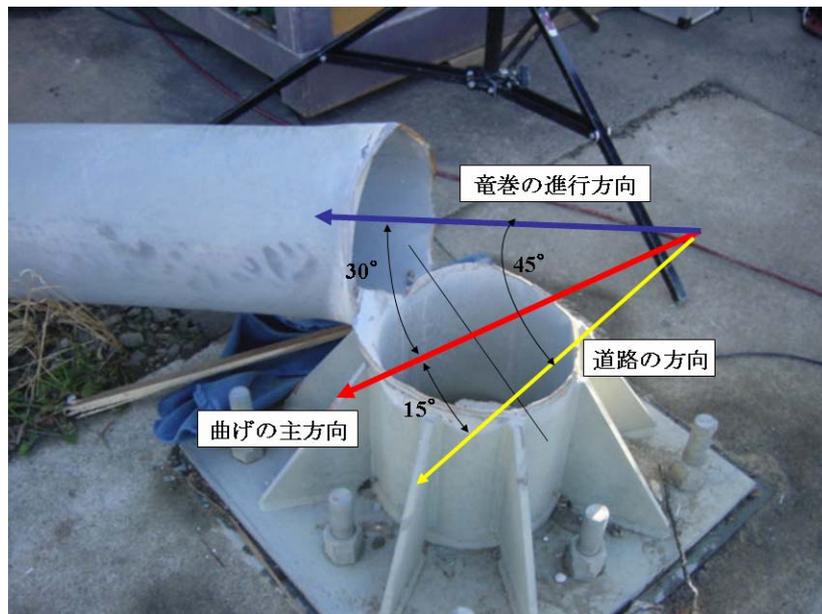
また、**写真-4.5**に示すように、標識柱基部の局部曲げ座屈変形の詳細状況から、最初標識柱は道路方向（北北西方向）から時計回りに約15°方向に曲げ変形を受けている。またその直後に竜巻の進行（北北東方向から北東方向）につれて、回転（ねじり）の影響を受けて、倒壊したものと推定される。

写真-4.5 道路標識柱基部の破壊状況

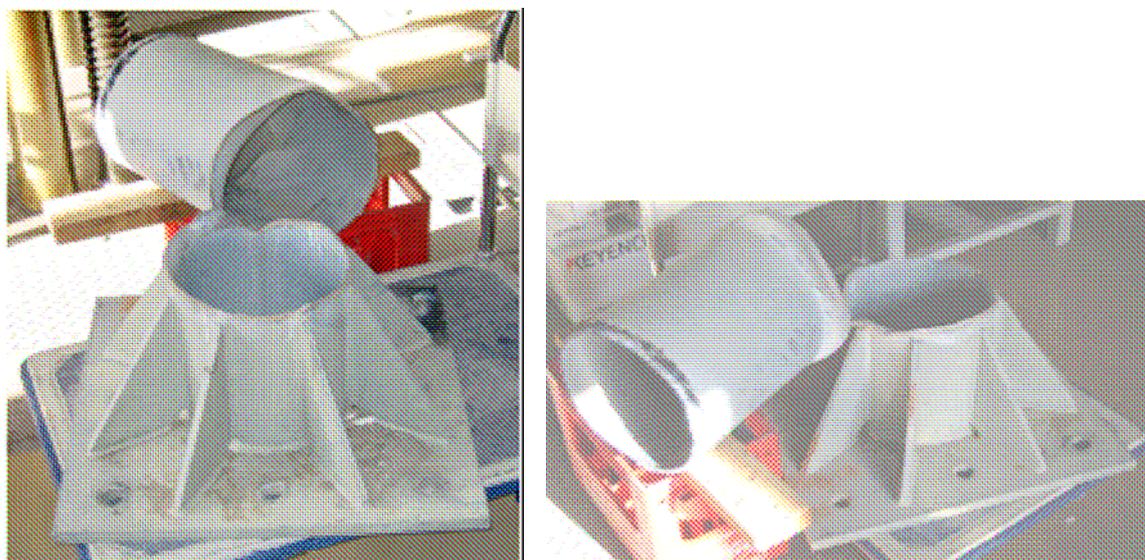
調査鋼管の全景を写真-4.7に示す。鋼管はほぼ同一面上、すなわち地面からの高さがほぼ一定の円周全域に渡って破断し、一部で繋がった状態となっている。なお本鋼管は、計8本の補強用スティフナーが、外表面に約45度の等間隔ですみ肉溶接により取り付けられている。

破面には若干の腐食（赤錆）が見られた。しかし、いずれも新しい腐食であり、鋼管の破断前から存在したような腐食の痕跡は見られていない。また破面全体にわたり、マクロ観察では延性破面を呈し、ぜい性的な破面は観察されていない。また、写真-4.8の左側半分には座屈が生じている。

写真-4.7 調査鋼管全景

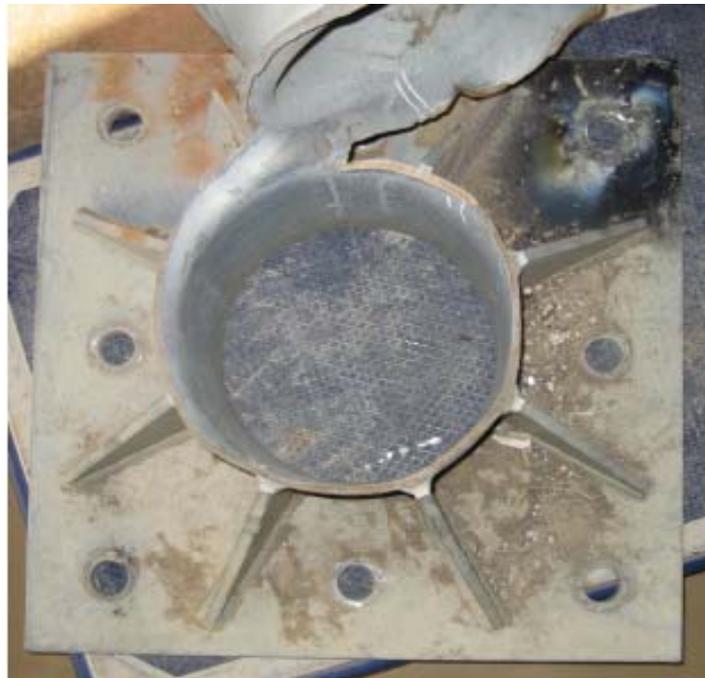
写真-4.8 調査鋼管破断面全景と位置

破断は主として写真-4.8の下手から発生し、上手に向かって進展したものと推定される。なお、破断形態については、4.4.6で述べる。

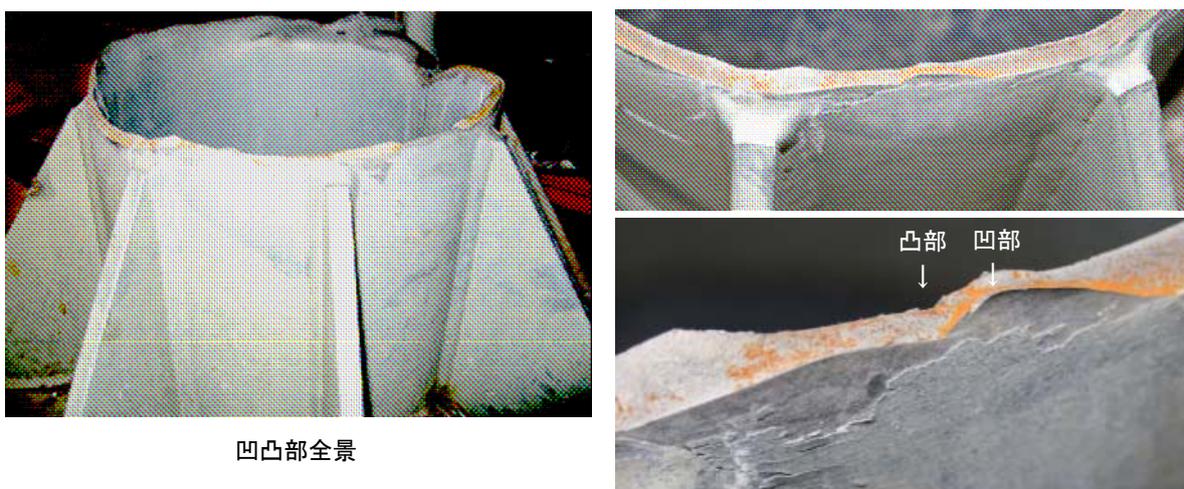
写真-4.9 に、5時～4時の範囲の破面が凹凸状態になっている領域の外観写真を示す。5時の位置の破面はタイプⅠの片側せん断破面になっている。しかし、4時の方向に向かうにつれ、タイプⅢの凸破面（写真-4.10）、さらに凹破面（写真-4.11）と続き、引張延性破断を行ったことを示唆している。

写真-4.9 5時～4時の位置：凹凸部

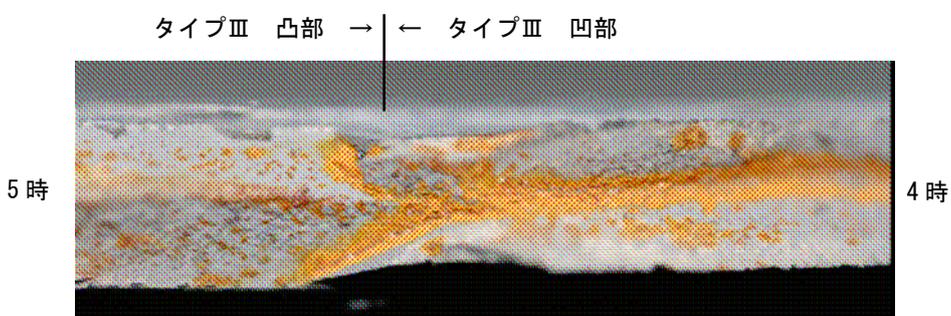
写真-4.11 5時～4時の位置：凹凸部（拡大）

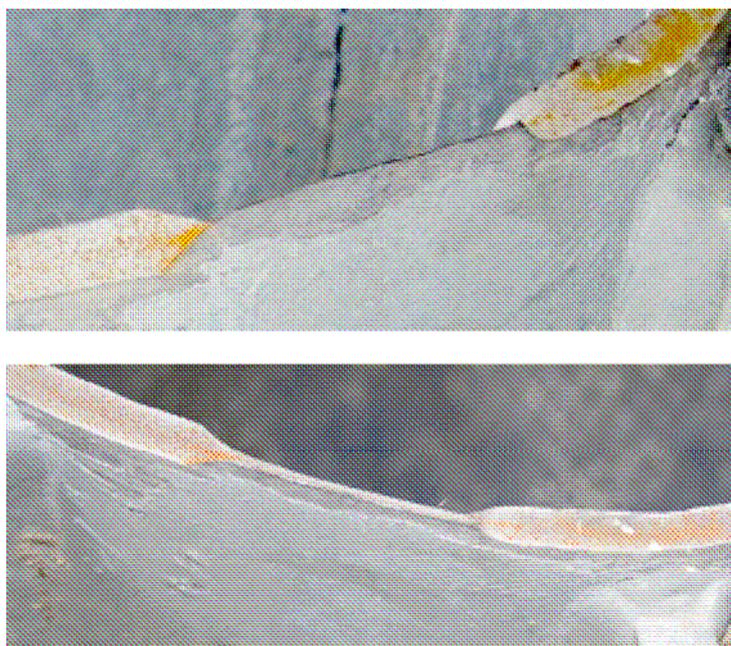
写真-4.12 に交互せん断破断部（3時付近）の外観写真を、写真-4.13 に交互せん断破面の拡大写真示す。ここで、交互せん断とは、タイプⅠタイプⅡの破面が交互に現れていることを示す。いずれにしても、破面状態は延性破壊をしたことを示している。

写真-4.12 3時付近の位置：交互せん断破断部

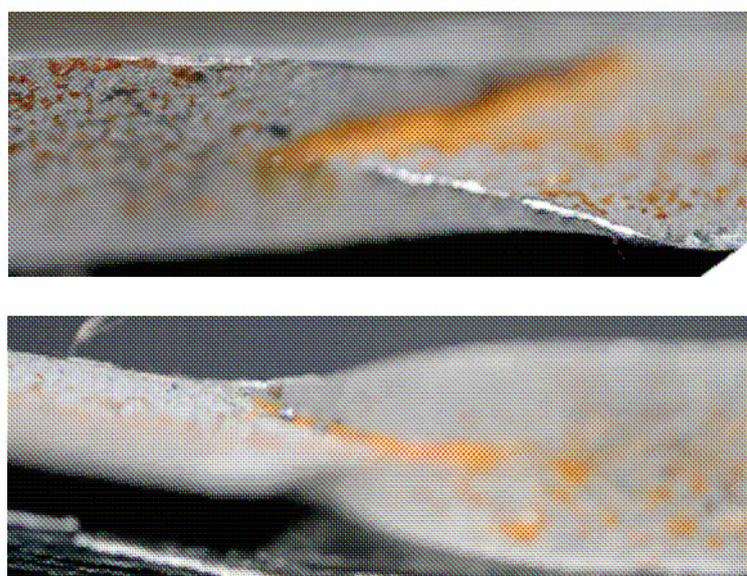
写真-4.13 交互せん断破面部（拡大）

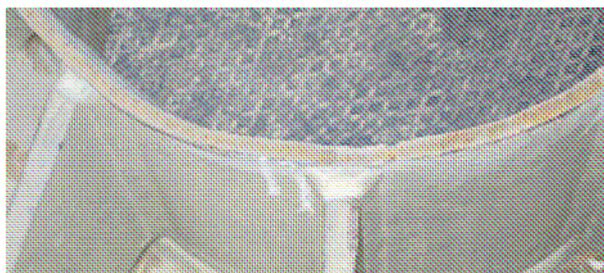
写真-4.14に7時の位置の拡大写真を示す。写真-4.15にスティフナー取り付けすみ肉溶接部の拡大写真を示す。若干の腐食(赤錆)が見られるものの、いずれも新しい腐食であり、鋼管の破断前から存在したような腐食の痕跡は見られていない。またマクロ観察からは、溶接線付近も破面はタイプIであり、延性破断をしたことを示している。

写真-4.14 7時の位置の外観写真

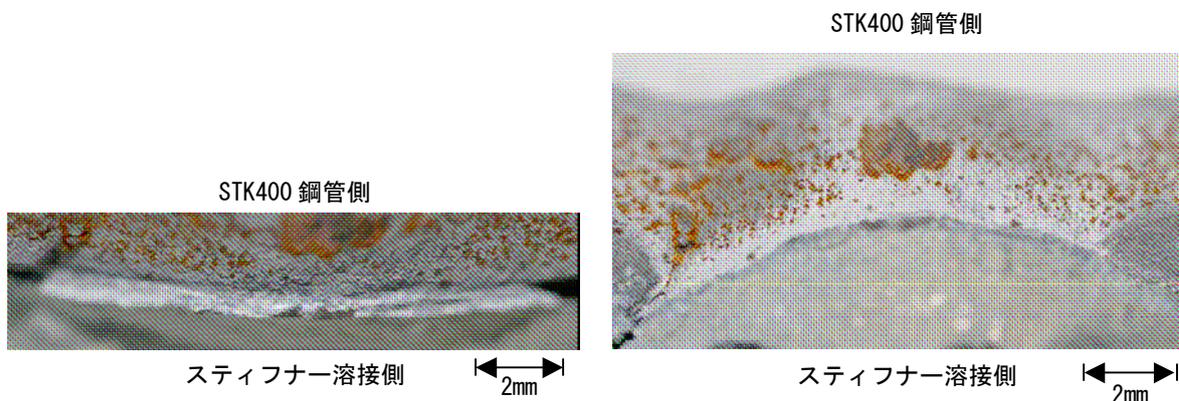
写真-4.15 7時付近の破面：母材－スティフナー溶接金属境界（拡大写真）

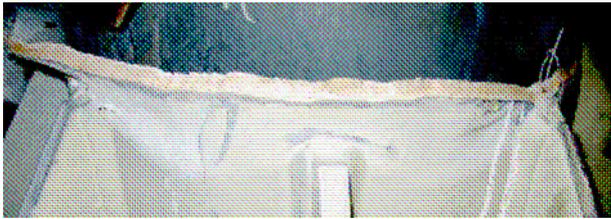
写真-4.16 に8時の位置の外観写真と拡大写真を示す。破面は7時の位置と同様、タイプIの延性的な破面を呈している。

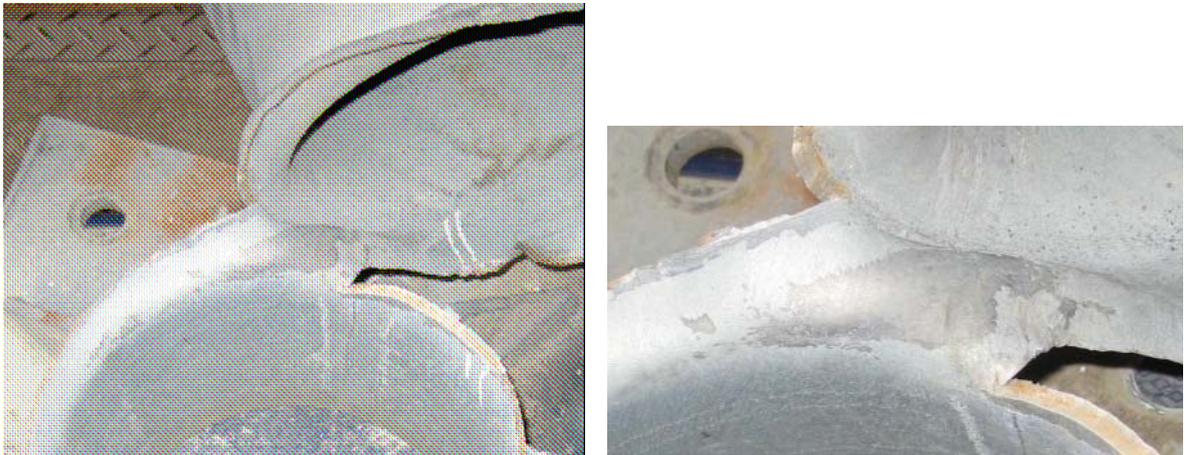
写真-4.17 に破断最終位置付近の写真を示す。破断最終部分は鋼管の長手溶接部を含み、幅約 70mm 程度で繋がっている。破断最終部分手前（11 時付近）の破面は、7 時の位置と同様に鋼管内表面上方から外表面下方に向かうタイプ I の延性破面を呈している。写真-4.18 に 1 時付近の破面の拡大写真を示す。1 時の位置は、タイプ II の、鋼管外表面上方から内表面下方に向かう延性破面を示している。

一般に、鉄鋼材料の溶接金属の引張強さは、母材のそれより高くなるように設計・施工される。調査鋼管も同様に製造されたとすると、溶接金属の引張強さは母材のそれよりも高く、最終部分が長手溶接部で繋がったことの原因の一つとなる。

写真-4.17 破断最終位置（接続部）

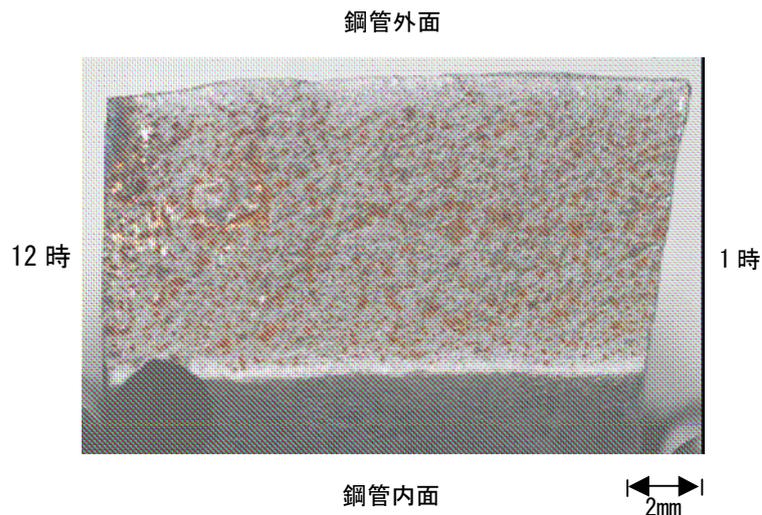
写真-4.18 破断終了 1 時付近の破面マクロ写真 STK400 部（拡大）

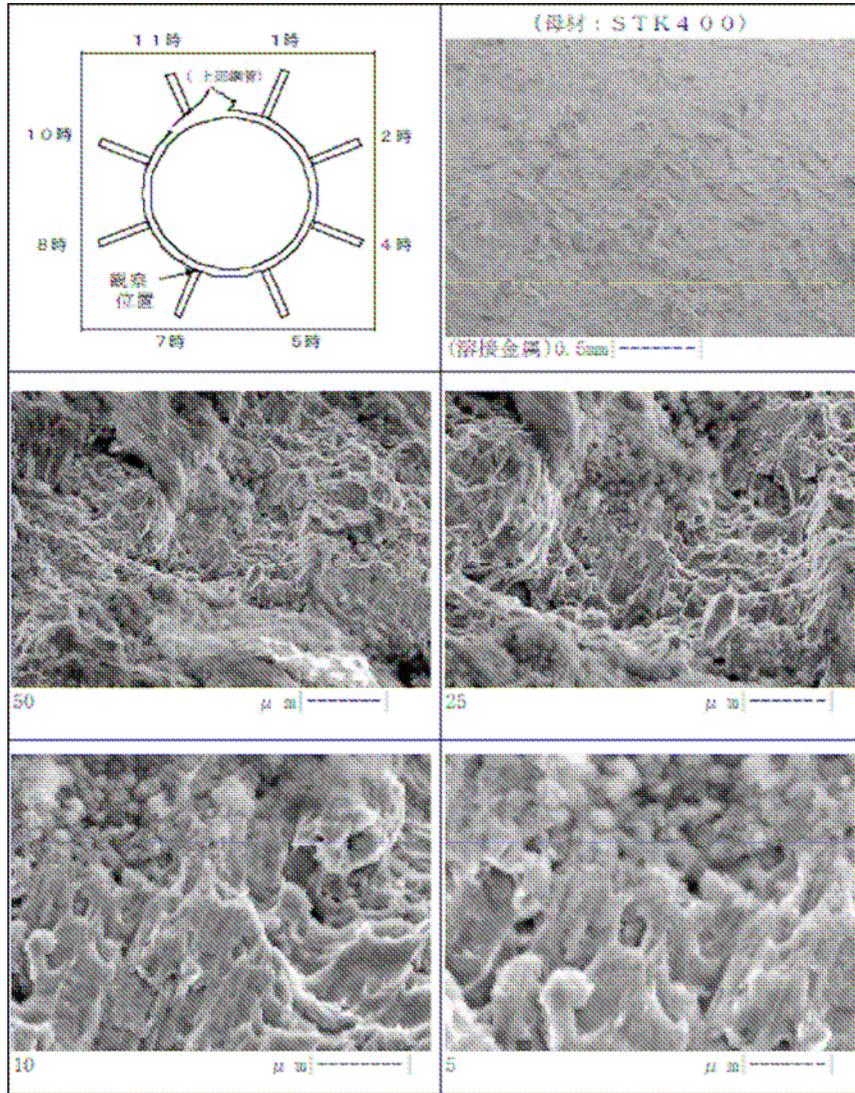
いずれも発生部と推定される位置に近いところである。溶接金属は、典型的な柱状晶を示している。一方、母材側熱影響部 (HAZ) の破面は延性破断を示す典型的なディンプルパターンとなっている。つまり、へき開あるいは擬へき開破面が見られないことから、破断時に母材 (鋼管) のじん性は十分あったものと推定される。さらに、ストライエーションが認められないことから、設置開始からの疲労破断はなかったものと推定される。じん性については、4.4.5(3) で述べる。なお、ディンプルパターン底部には介在物は比較的少なく、本鋼管の清浄度は、比較的良好であると推定される。

写真-4.19 7時付近の破面
母材-スティフナー-溶接金属境界 SEM写真

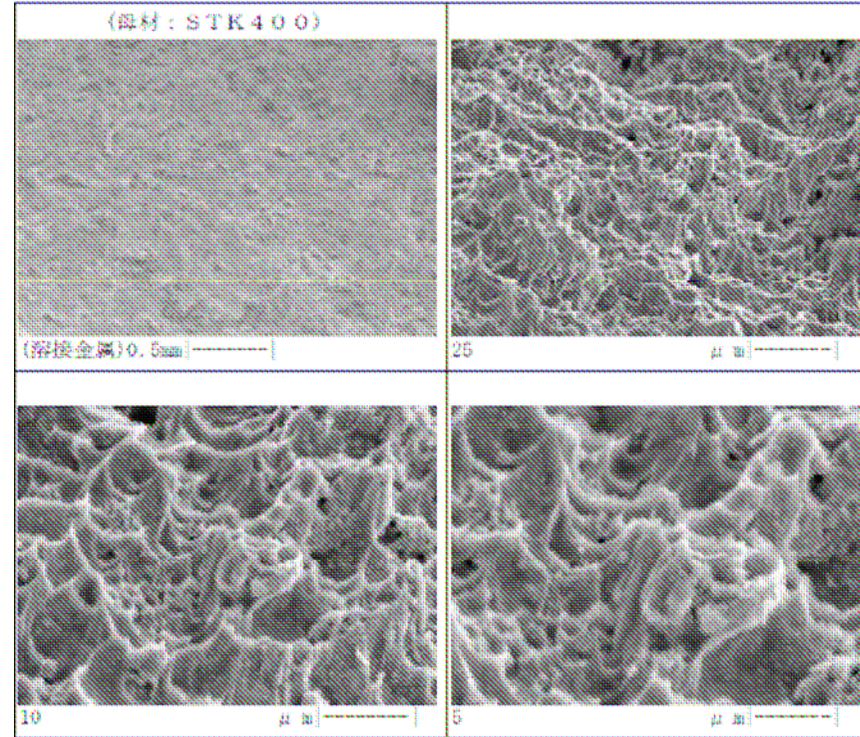
写真-4.20 7時付近の破面
母材-スティフナー-溶接金属境界
(写真-4.7の数ミリ離れた位置)

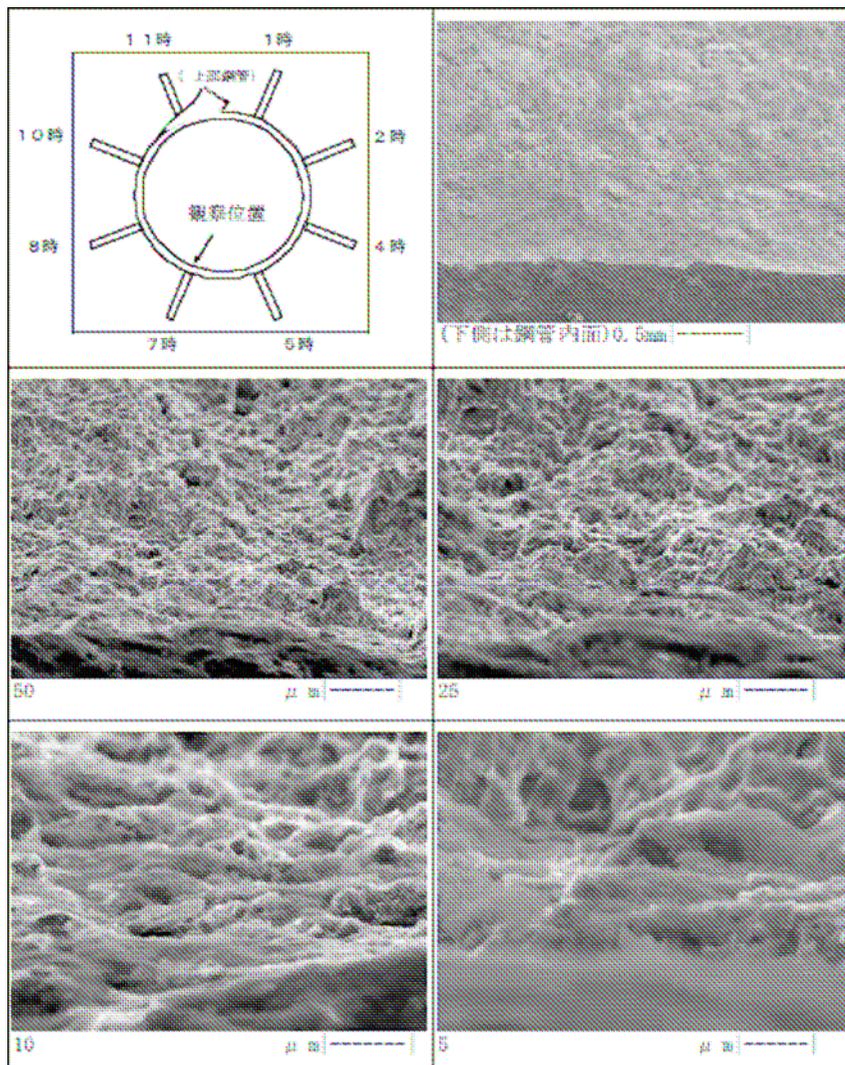
写真-4.21 に7時付近の STK400 原質部の破面を示す。HAZ から離れた母材原質部も同様に延性破面を呈している。

写真-4.21 7時付近の破面：STK400部

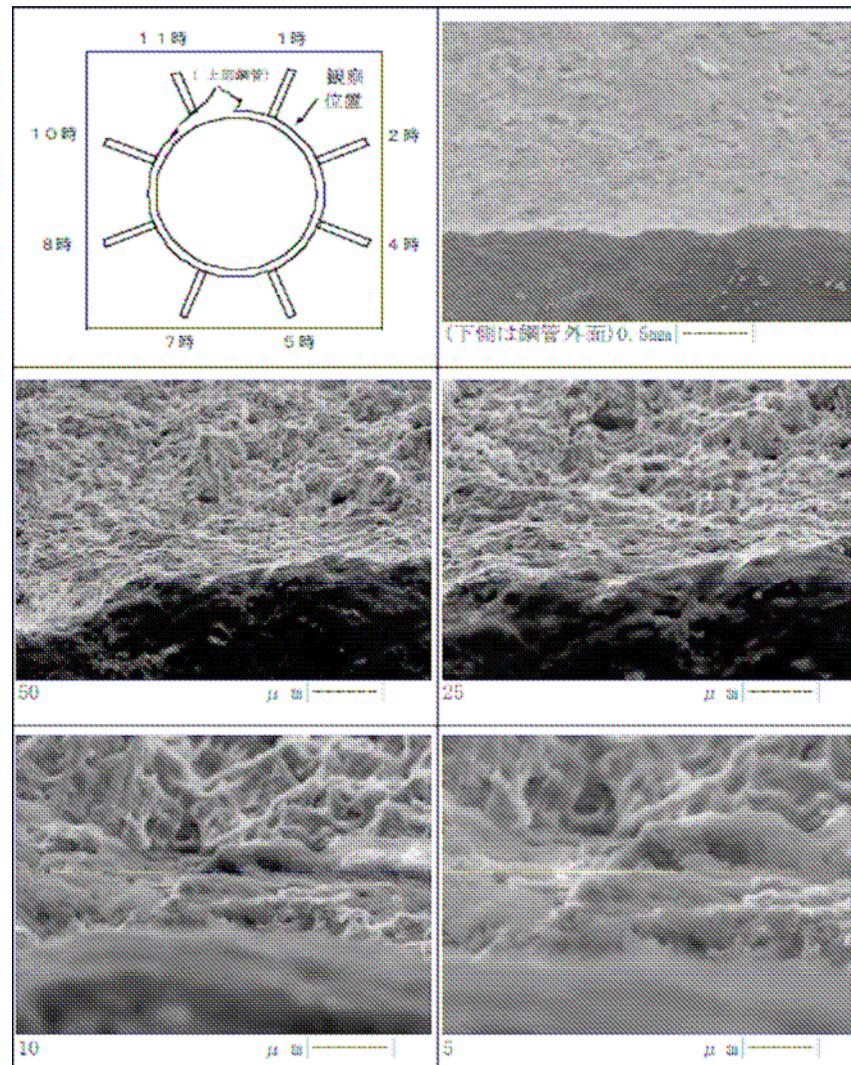
写真-4.22 に6時付近の STK400 原質部の破面を示す。破面はディンプルパターンであり、延性破断をしたことを示している。

写真-4.22 破断開始6時付近の破面：STK400部
