平成 18 年 11 月 北海道佐呂間町竜巻緊急災害調査

報 告 書

社団法人 土木学会
北海道佐呂間町竜巻緊急災害調査団

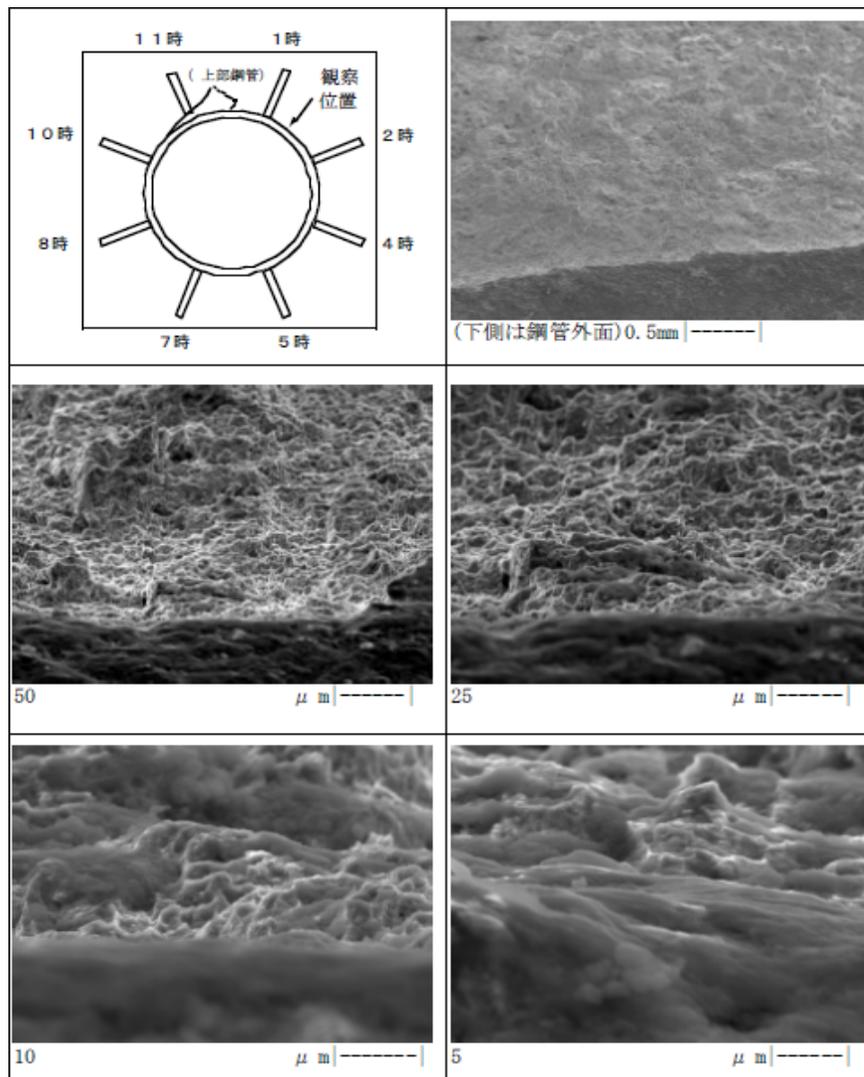
写真-4.23 に破断終了部に近い1時付近の STK400 の破面を示す。この付近においても破面はディンプルパターンであり、延性破断をしたことを示している。

写真-4.23 破断終了1時付近の破面：STK400部

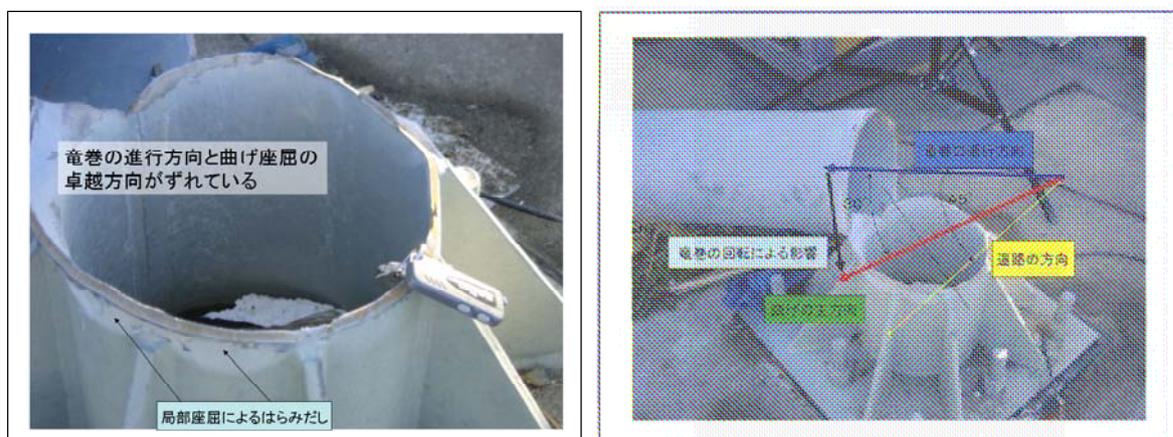
- (1) 竜巻よる風で生じた設計以上の応力によって、竜巻の当たり始めた5時方向で引張破断が生じ、
- (2) その後、4時→2時の方向へと主として（複雑な）せん断破断で12時付近まで破断が進んだ後、
- (3) 6時→9時→11時の方向に一気に座屈し、その後せん断で破断したものと推定される。

写真-4.25 道路標識柱基部の破壊状況
