第 5 章 道路被害

5.1 道路被害概要

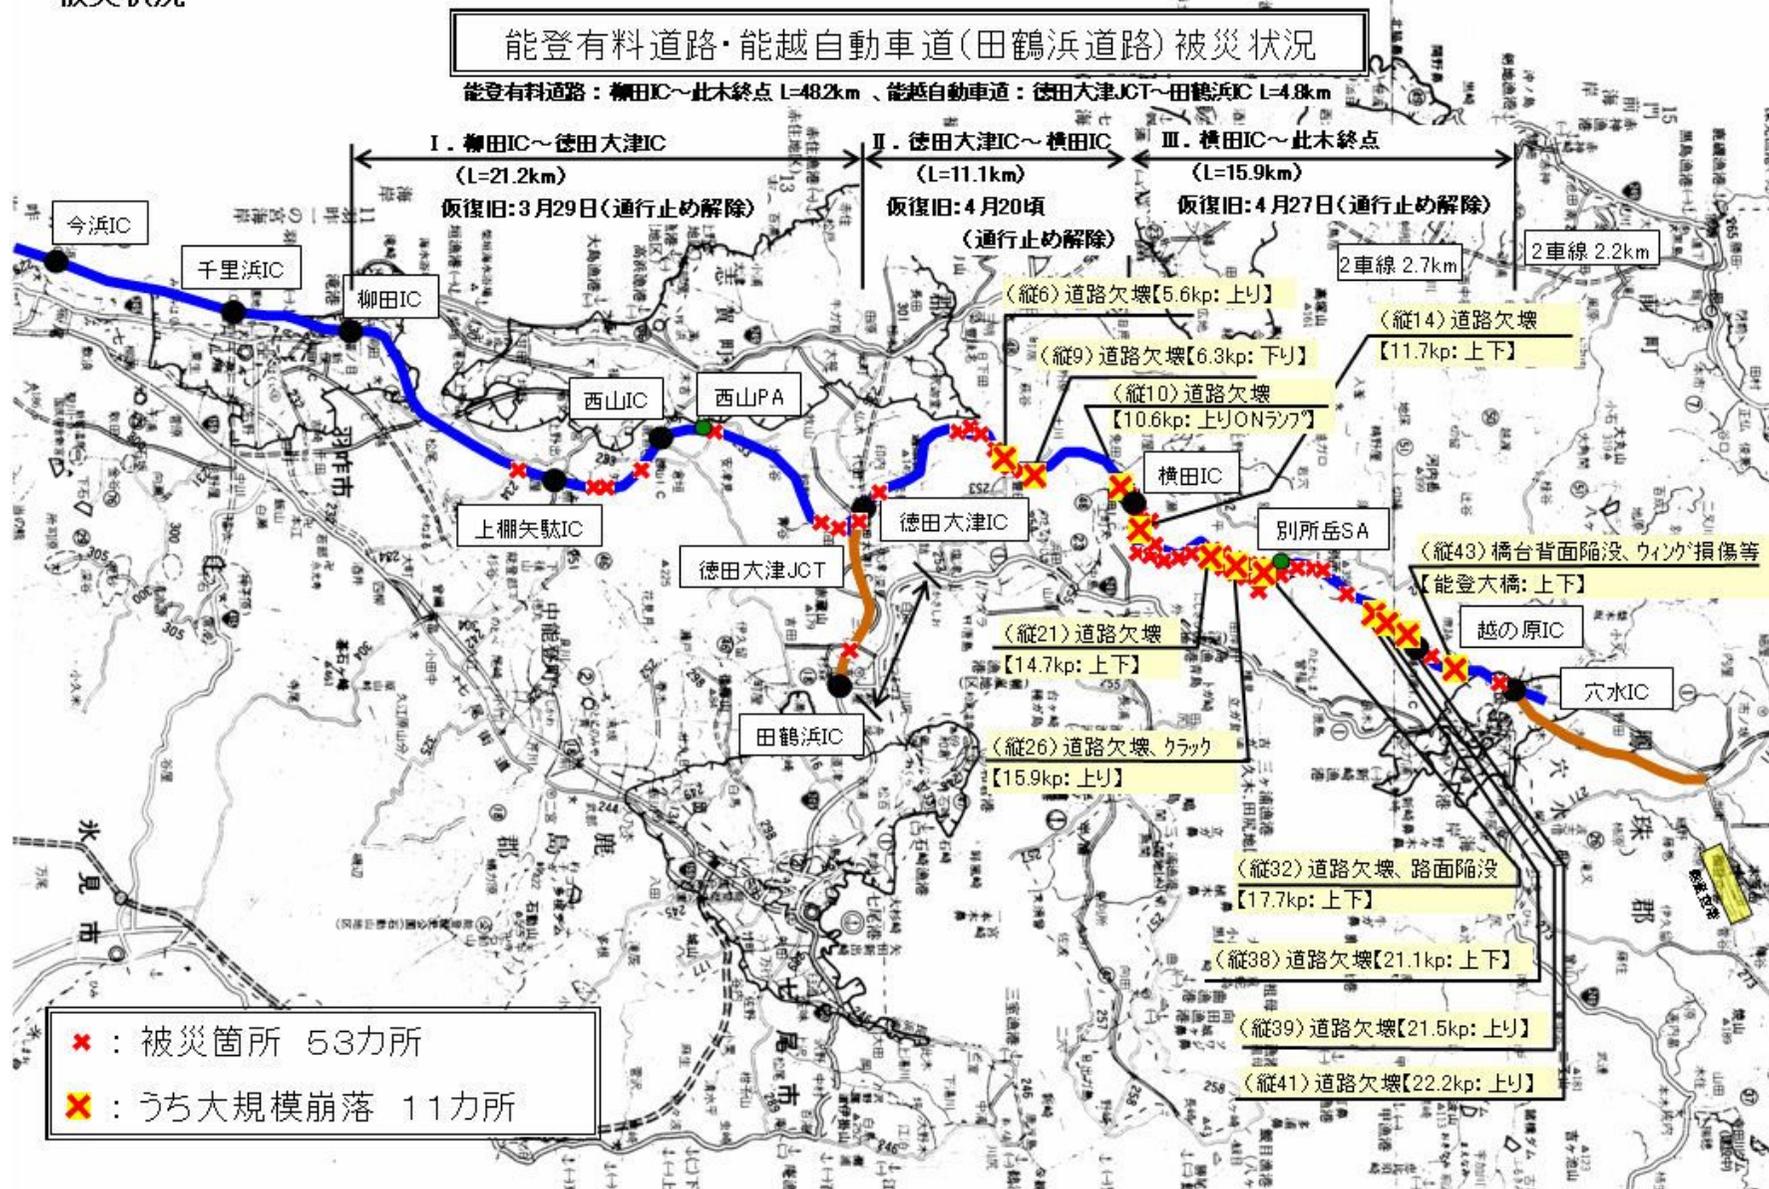
図 5.1.1-3 能登有料道路・能越自動車道(田鶴浜道路)被災状況

路線名	区間	NO.	被災箇所	kp	被災状況	仮復旧		本復旧	
						復旧時期	工法	復旧時期	工法
能登有料道路 (能登半島縦貫 有料道路)	徳田大津JCT ~ 終点	縦-6	七尾市中島町豊田	5.6	盛土崩落 (上り線)	4/20	迂回路設置	H19年内	補強土盛土工、排水工
		縦-9	七尾市中島町土川	6.3	盛土崩落 (下り線)	4/20	迂回路設置	H19年内	補強土盛土工、排水工
	横田IC →	縦-10	七尾市中島町横田	10.6	盛土崩落 (上りONランプ)	4/20	迂回路設置	4/27	補強土盛土工、排水工
		縦-14	七尾市中島町谷内	11.7	盛土崩落 (上下線)	-	-	4/27	補強土盛土工、排水工
	別所岳SA →	縦-21	七尾市中島町小牧	14.7	盛土崩落 (上下線)	4/27	迂回路設置	H19年内	補強土盛土工、排水工
		縦-26	七尾市中島町小牧	15.9	盛土崩落 (上下線)	4/27	迂回路設置	H19年内	補強土盛土工、排水工
		縦-32	七尾市中島町田岸	17.7	盛土崩落 (上下線)	4/27	迂回路設置	H19年内	補強土盛土工、排水工
		縦-38	穴水町越の原	21.1	盛土崩落 (上下線)	4/27	迂回路設置	H19年内	補強土盛土工、排水工
		縦-39	穴水町越の原	21.5	盛土崩落 (上り線)	4/27	迂回路設置	H19年内	改良土盛土工、排水工
	越の原IC →	縦-41	穴水町越の原	22.2	盛土崩落 (上り線)	4/27	迂回路設置	H19年内	改良土盛土工、排水工
		縦-43	穴水町宇留地	24.1 ~ 24.6	盛土崩落 (上下線) 橋台背面陥没 ウイング損傷等	4/27	橋台背面補強土盛土 ウイング補修	H19年度内	改良土盛土工、排水工、 橋梁の耐震補強

最大加速度が 900 ガル以上)によって、路体は大きく揺さぶられ、ほとんどが地震動の進行方向とほぼ同じ方向へ崩落した。

本道路は比較的高盛土箇所が多く、しかも、場所によっては沢や地山からの流入で盛土内の地下水が滞留し、急激な地震力による地下水圧の高まりから崩壊したとも考えられる。崩土は下方へ落下し、その落下距離がかなり長く、流動化を生じた状況も見受けられる。

盛土材料や地山の表層付近には、図 5.1.2-1 で示した凝灰岩風化土をもつ。この土質の特徴は、細粒分が多く、特に排水性に欠ける。また、乱れによる強度低下は大きく、転圧やトラフカビリティの確保に困難も生じる。吸水膨張も顕著で、スレーキングによる強度低下も大きい。

ジオテキスタイル工法(補強材および排水材の併用)の採用で、盛土は耐震仕様とする。原因盛土材は購入土(のり先付近)と凝灰岩風化土の現地発生土(のり面上部)との併用とするが、現地発生土については、石灰添加の地盤改良仕様とする。

盛土の横断方向、特に沢や地山からの流入水、加えて、縦断方向(近隣の腹付け盛土など)から流れ込む地下水に対しても、排水路や排水材を設け、速やかに盛土外へ排水する。
