5.2 能登半島縦貫有料道路 NO.6 被害状況及び復旧対策

5.2.1 能登半島縦貫有料道路 縦 - 6 被害状況

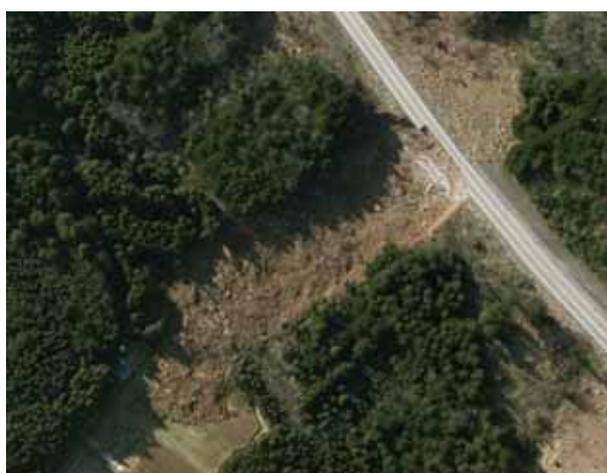
写真 5.2.1-1 NO.縦 - 6 被災後写真

高さ約 30m の高盛土区間で延長約 60m にわたり上り車線が内浦側（または、南南東側）に崩壊し、崩落土砂は約 170m 先まで流れ出し耕作地に到達した。

盛土の靱性を向上させるため、4 段盛土の内下 2 段にジオテキスタイルを用いた補強盛土工とした。また、盛土内の排水性を向上させるため、暗渠排水工を施工する。

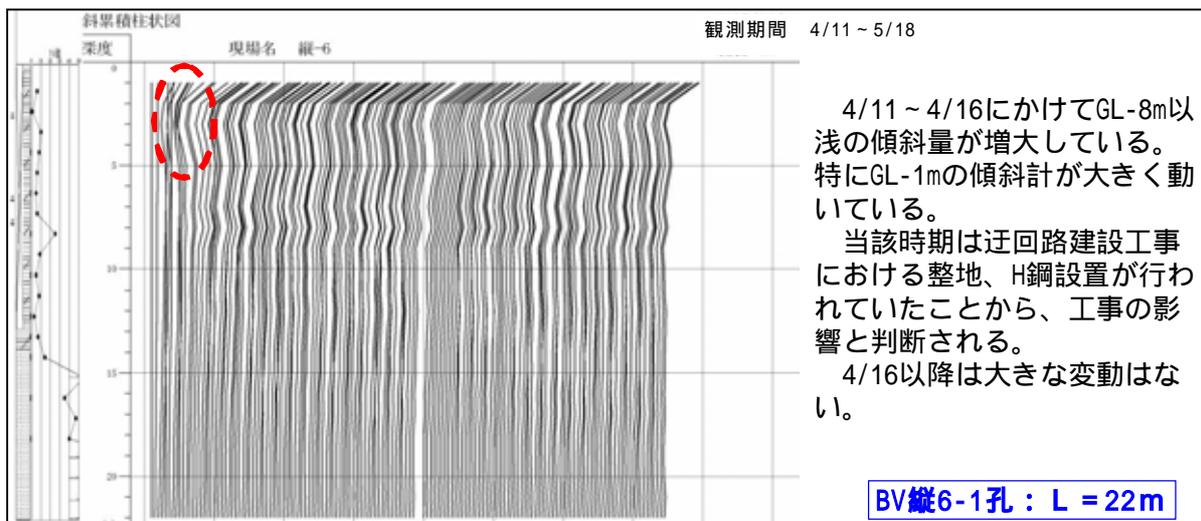
図 5.2.1-4 NO. 縦 - 6 孔内傾斜計観測グラフ

追従崩壊から迂回路部及び本工事の安全性を確保する目的から、多段式孔内傾斜計観測（自動）による監視を実施した(BV 縦-6-1)。

1日当り 5mm（観測角度 0.29° ）で管理レベル1（観測強化体制）

1日当り 10mm（観測角度 0.58° ）または道路等に変状発生で管理レベル2（警戒体制）
