第7章 港湾施設の被害概要

7. 港湾施設の被害概要

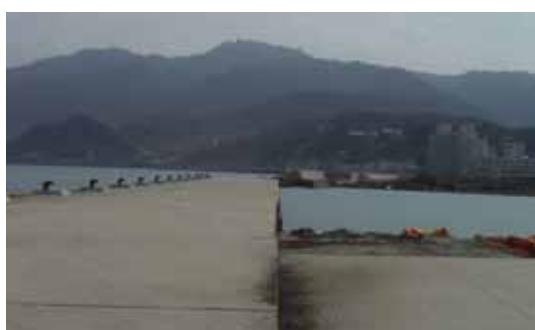
同港では、建設中の-7.5m ケーソン式岸壁のエプロン背後に沈下(最大 40cm 程度)が認められ噴砂痕もある。埋立済部と埋立未了部分で 20cm 程度の法線のズレ(写真 7.1-1, 写真 7.1-2)が目視で観測できる。さらに背後埋立地には、岸壁と平行に走る亀裂から灰色の噴砂が観察された。震度 6 強を観測した地点としては被災程度は軽微であったが、当該地点の基礎地盤が比較的堅固であるため被災程度が小さかったものと考えられる。

写真 7.1-1 輪島港-7.5m ケーソン式岸壁

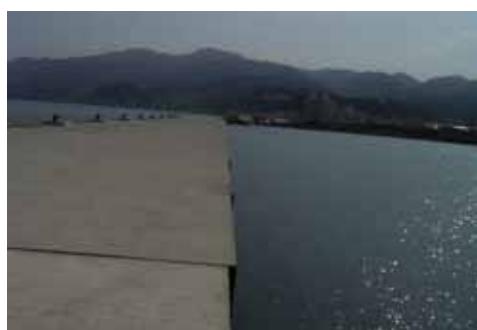
写真 7.1-2 輪島港-7.5m ケーソン式岸壁
(目地部拡大)

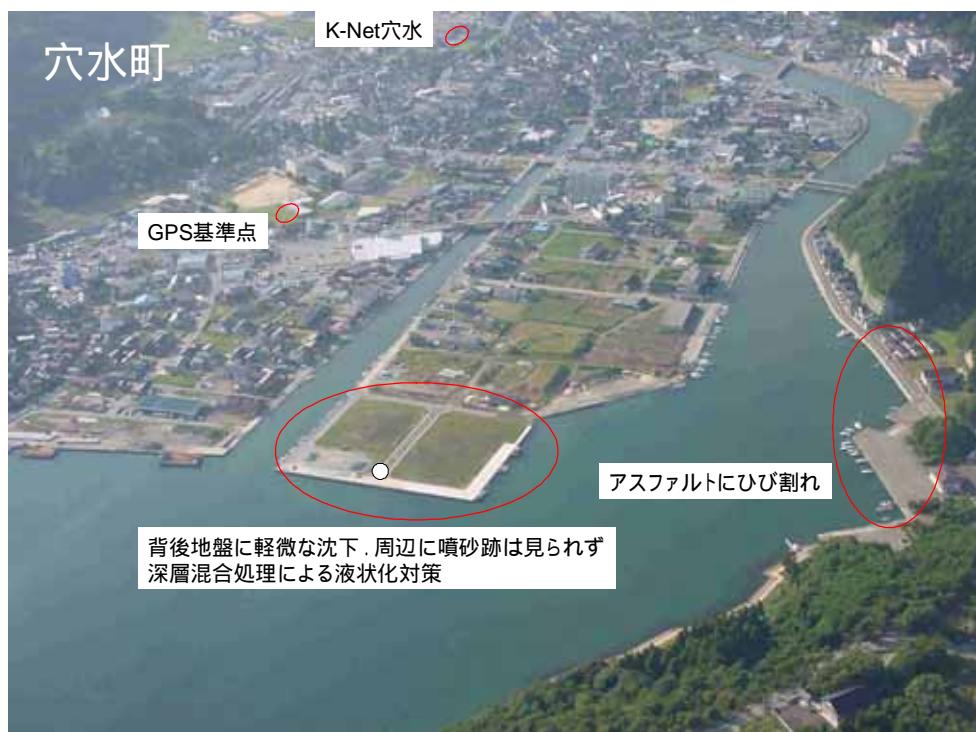
震度 6 強を観測したことから、甚大な被害を想定して調査に向かったが、被災程度は比較的小さかった。穴水港-4m 物揚場（写真 7.2-2）は背後地盤に噴砂痕が認められセルラー・ブロック式岸壁が海側へ 20cm 程度移動している。また、物揚場（-4m）背後地盤のアスファルト舗装に 5cm 弱の段差が生じていたが、いずれも震度 6 強を観測した地域としては軽微な被害にとどまっている。当該地点は河口部で軟弱層が厚いことから深層混合処理が施されており、被災程度が比較的軽微であったものと考えられる。対岸のヨットハーバーはアスファルト舗装に亀裂が生じ、地表面が大きく変形していたことから、液状化対策の有無が被害程度に大きく影響したものと考えられる。

写真 7.2-1 穴水港の空中写真と周辺の状況⁵⁾に加筆

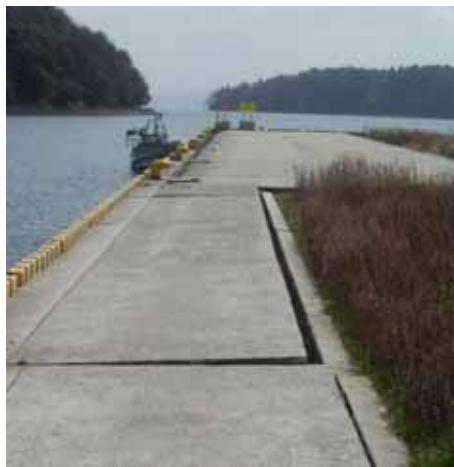
写真 7.2-2 穴水港-4m 物揚場

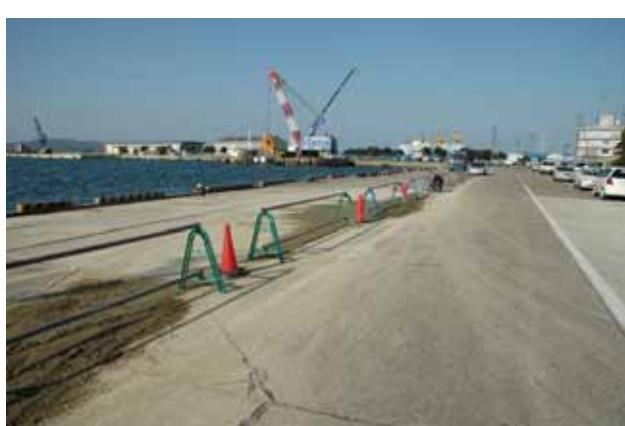
七尾港矢田新町地区（震央距離約 30km）（図 7.3-1）では、液状化による噴砂（写真 7.3-1）、岸壁の海側への変位が観察された（写真 7.3-2）。同地区の物揚場（-4m）（図 7.3-2）および隣接する RC6 階建てのポートサイド七尾の周囲には液状化による噴砂が多く見られ、建物と地盤の間には隙間が発生していたが、建物本体の損傷は見られなかった。

写真 7.3-1 七尾港矢田新町地区 物揚場 (-4m) 液状化による噴砂

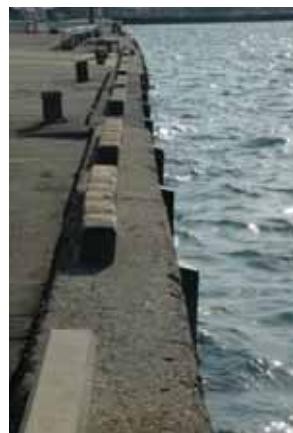
写真 7.3-2 七尾港矢田新町地区 岸壁法線のずれ

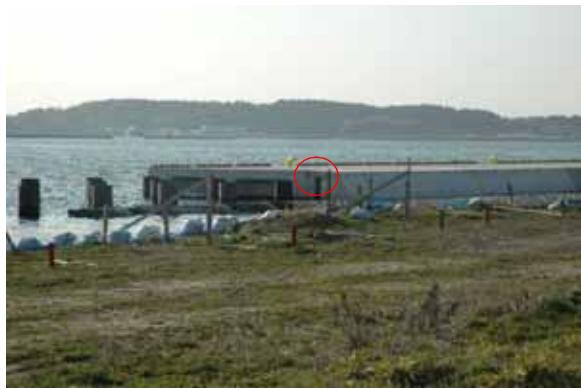
矢田新町地区の七尾港岸壁（-7.5m）改修工事現場では、桟橋式岸壁のエプロン部と背後地盤（サンドコンパクション施工済）の間に約 10cm の段差が生じ床版が陸側に傾斜した（写真 7.3-3, 7.3-4）。

写真 7.3-3 矢田新町地区の七尾港岸壁 (-7.5m)
改修工事現場

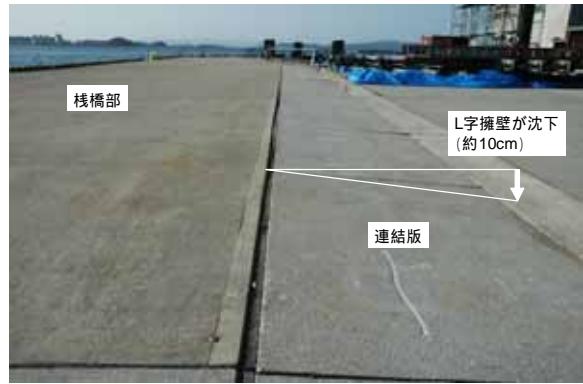
写真 7.3-4 矢田新町地区の七尾港岸壁
(-7.5m) 改修工事現場 エプロンの沈下

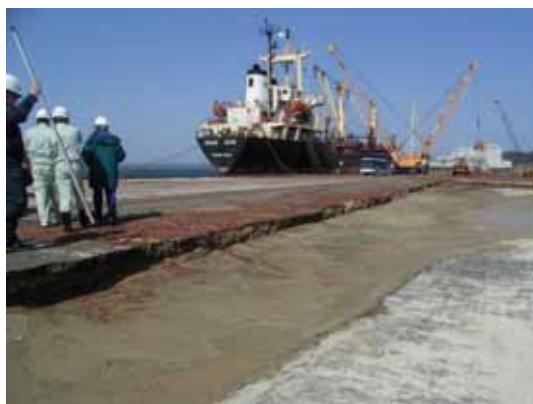
七尾港太田地区の木材加工基地（図 7.3-3）では、矢板岸壁 1 号（-10m）（図 7.3-4）は、エプロン背後の埠頭用地に液状化による噴砂が堆積しており最大 50cm 程度の段差が発生した。同野積場には液状化によると思われる噴砂も見られたが特に大きな亀裂はなく、広い範囲が一様に沈下したようである（写真 7.3-5, 7.3-6）。一方、2 号岸壁については、図 7.3-5 に示すように矢板前面はサンドコンパクションパイル工法、矢板直背後に 1 列グラベルドレーン工法、2 列目からロッドコンパクション工法で地盤改良がされていたことから目視では被害は認められず、被災当日も木材の荷役が実施されていた。現地では、潜水士による矢板前面の調査が迅速に実施されており、矢板本体の膨れ・土砂の流出等は確認されていない。

写真 7.3-5 七尾港-10m 矢板式岸壁
(手前が 1号, 船舶接岸部分が 2号)

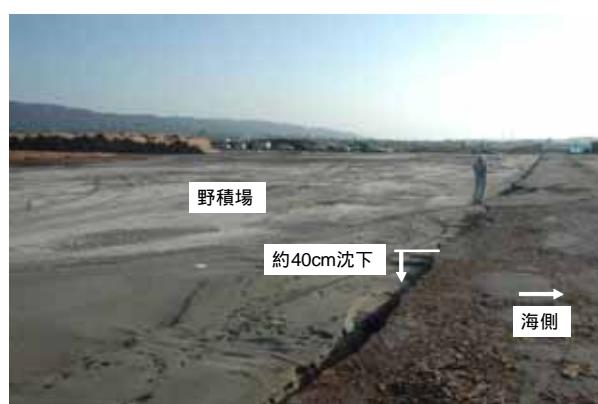
写真 7.3-6 七尾港-10m 矢板式岸壁 野積場の沈下

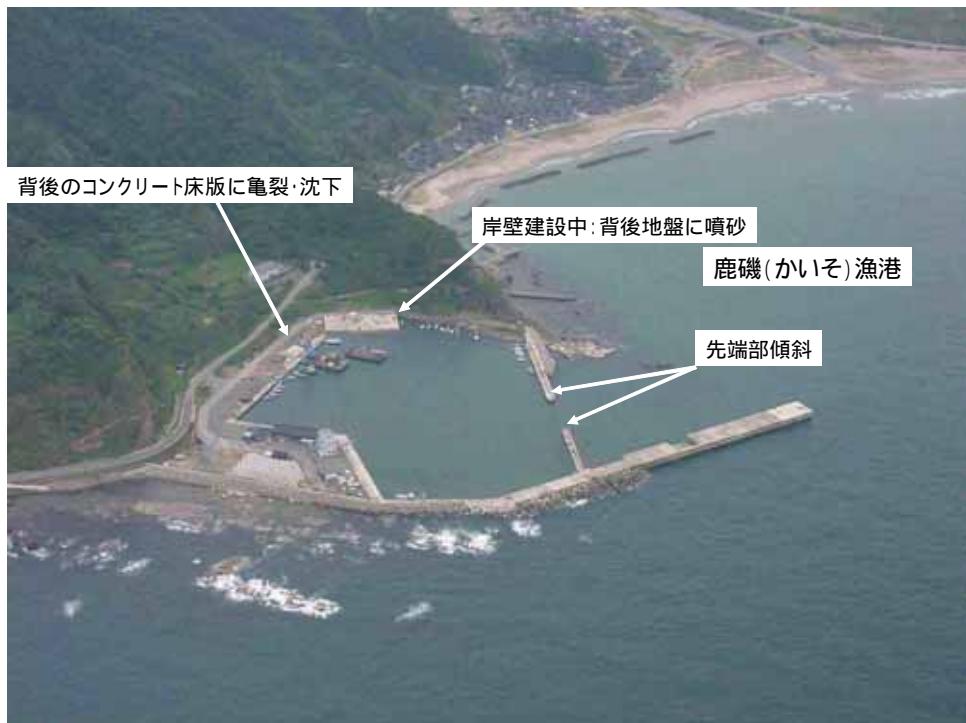
震源域に当たる鹿磯漁港（第1種）は門前漁協の基地として使われている（写真7.4-1）。同港では防波堤先端部が傾斜し、コンクリートケーソン天端に約50cmの段差が生じた（写真7.4-2），ま

た、同港内に建設中のL字型の重力式擁壁と推定される岸壁が海側に傾斜し、背後地盤が液状化により沈下しコンクリート床版が傾斜した。また岸壁の海側への傾斜（天端変位約10cm）により、岸壁の背後地盤に亀裂が生じるなどの被害が見受けられた。

写真 7.4-1 鹿磯漁港の被災状況⁵⁾に加筆

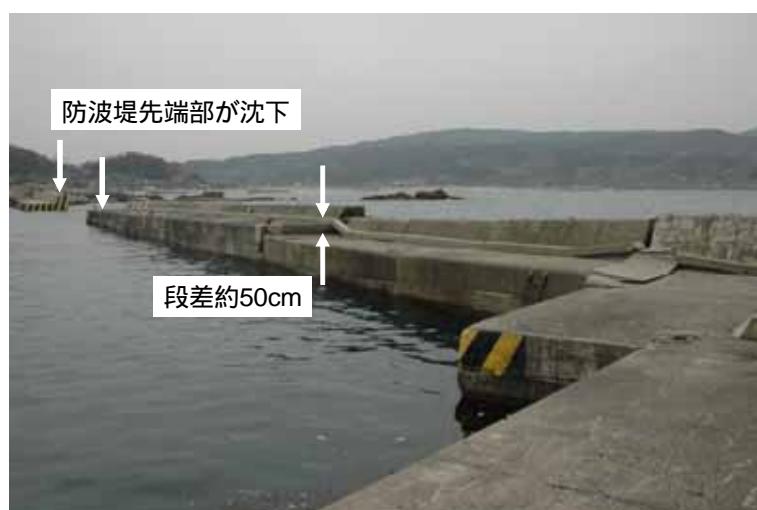
写真 7.4-2 鹿磯漁港 防波堤先端部の沈下

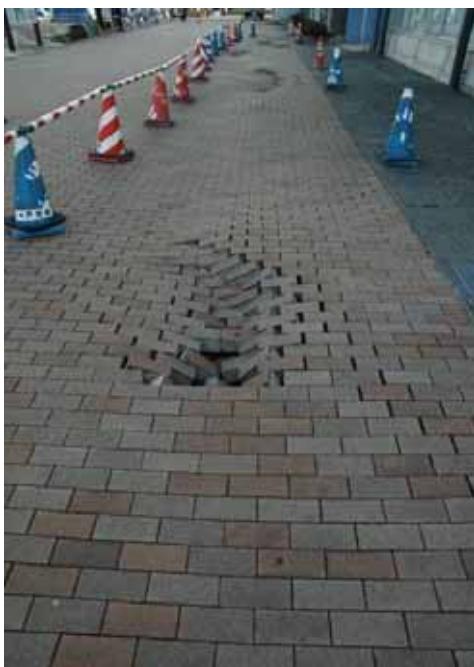
親水公園として2002年4月に開園した七尾マリンパーク内のインターロッキングブロック舗装の一部に亀裂が入り，液状化による噴砂が見受けられた（写真7.6-1,写真7.6-2）。同公園は災害時の避難広場として活用されるはずであったが，立入り禁止となった。このことは同様の避難施設についても適切に耐震対策を施すことが重要であることを示唆している。公園内にあるフィッシュヤーマンズワーフ建屋の構造体であるコンクリート柱（鉄骨RC）には微小なクラックが見受けられたが，店内は営業中であった。しかし，同店内海側のレストランのコンクリート床には不同沈下によると見られる亀裂が生じ床がわずかに傾斜していた。

写真7.6-1 七尾マリンパーク 被災状況

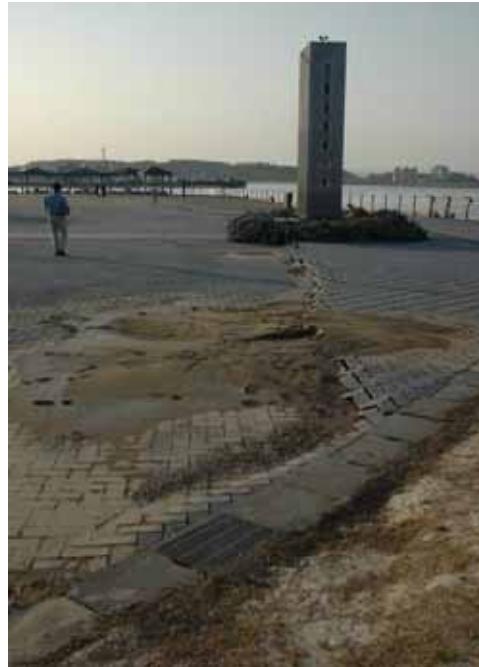
写真7.6-2 七尾マリンパーク 園内の噴砂
