# 土木学会·地盤工学会 平成19年(2007年) 能登半島地震災害合同調査団

#### 調査および調査団の概要

#### 被害の概要

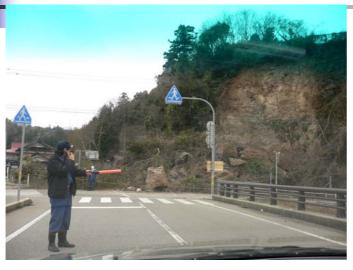
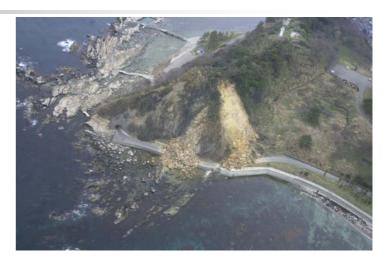
## 斜面崩壊

富来町松ヶ下港付近、 輪島一曽々木間 輪島市竜ヶ崎 ヤセの断崖

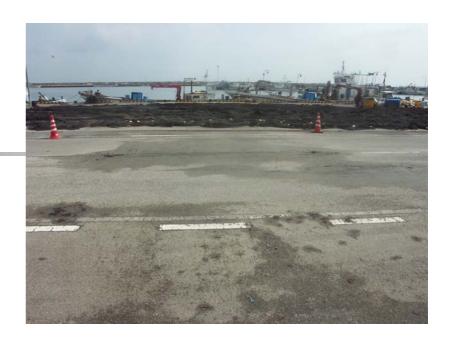
氷見港

#### 地盤液状化

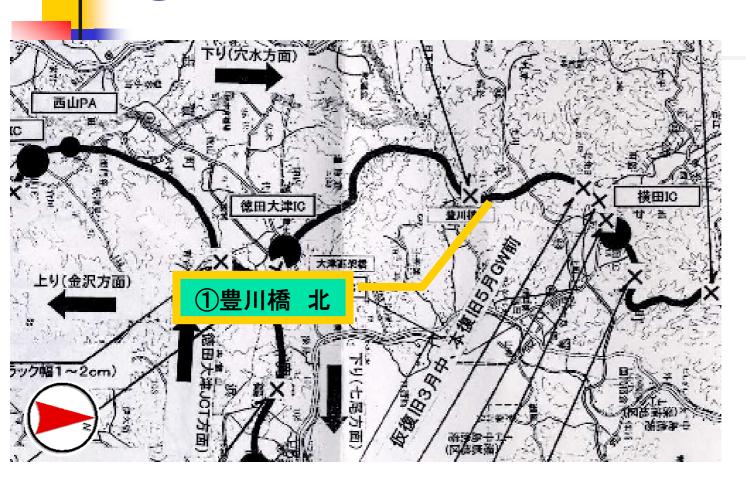
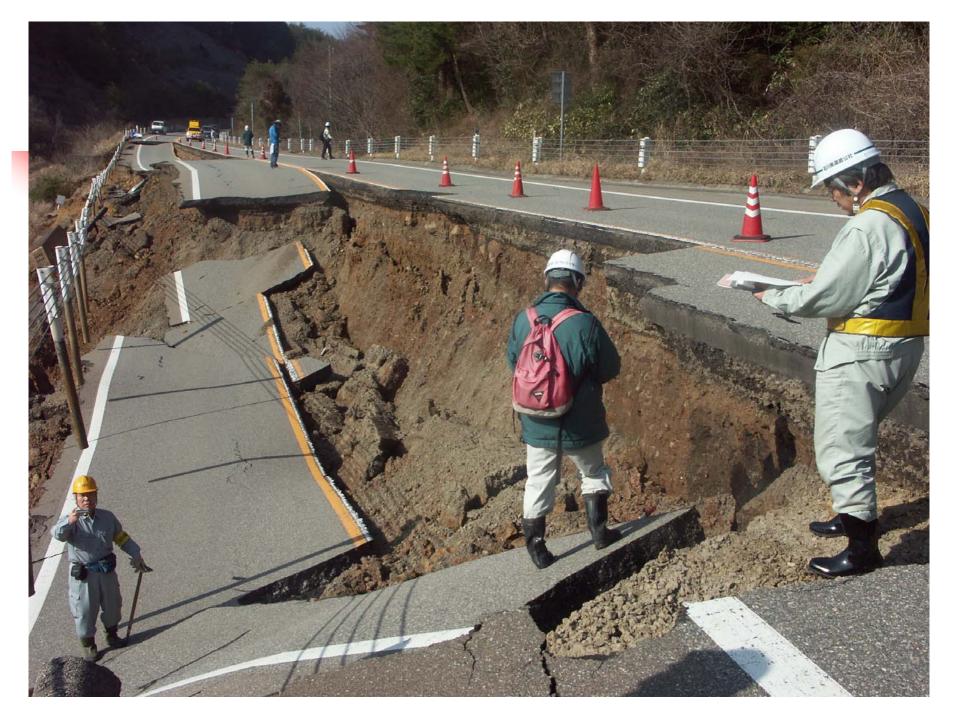
## ①豊川橋 北

片側一車線不通

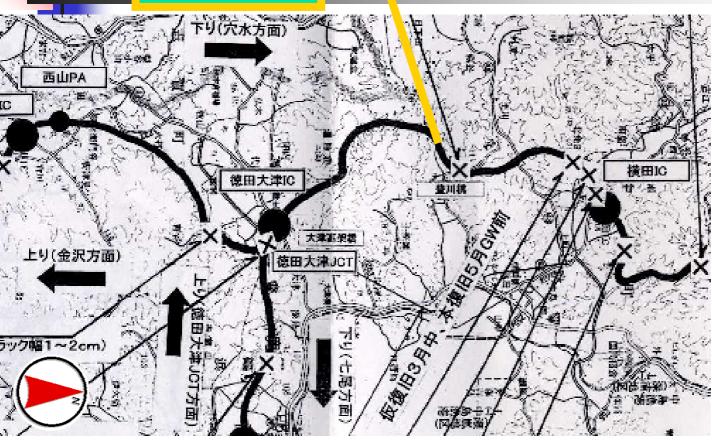
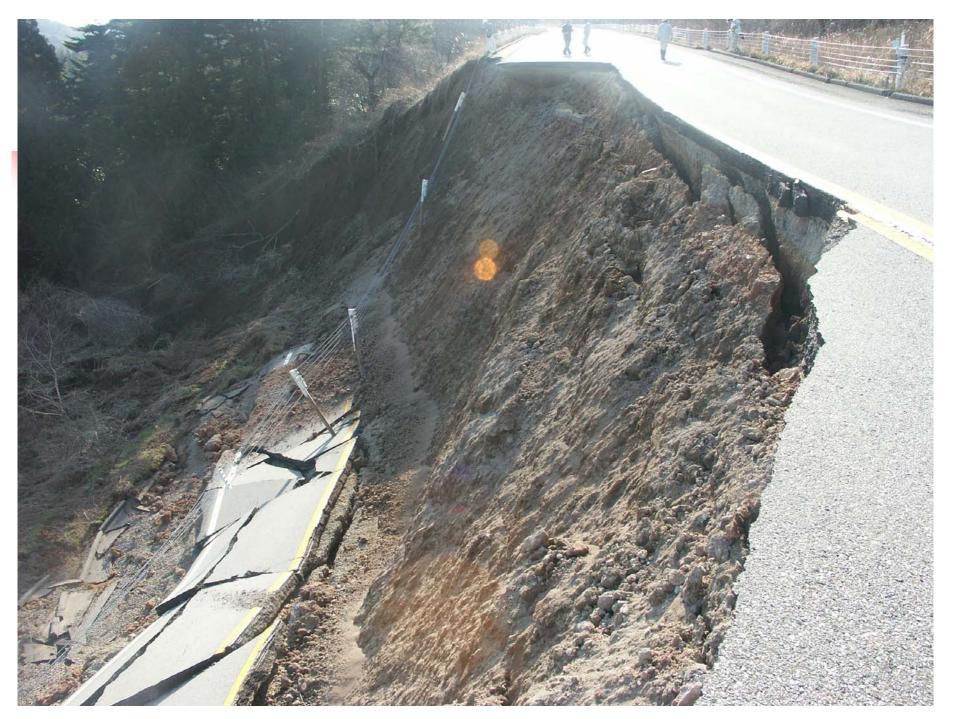
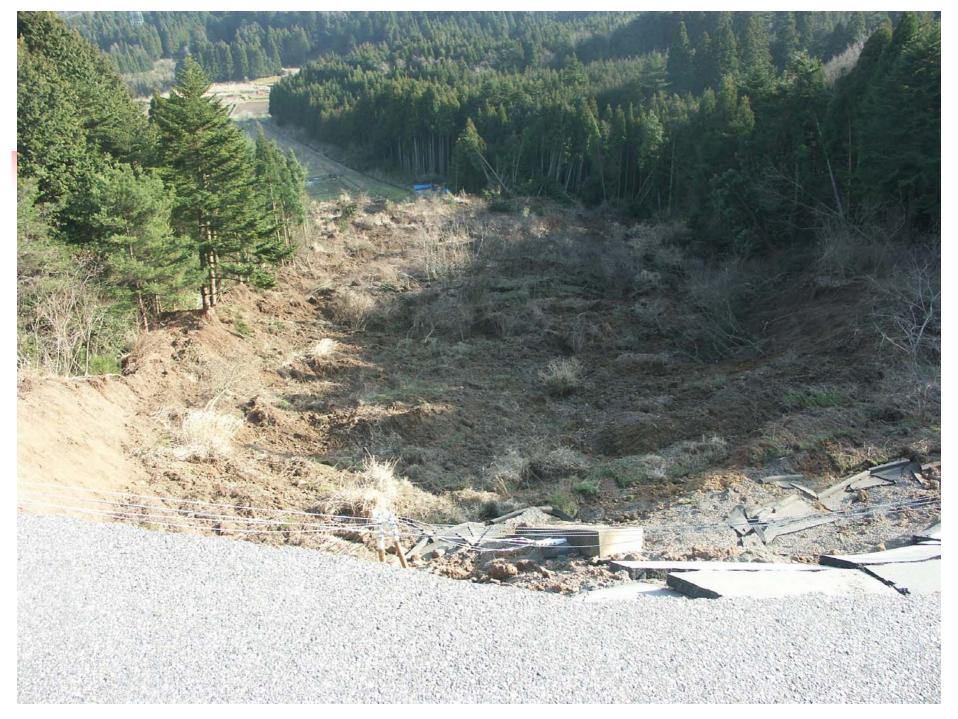
## 2 豊川橋南

片側一車線不通

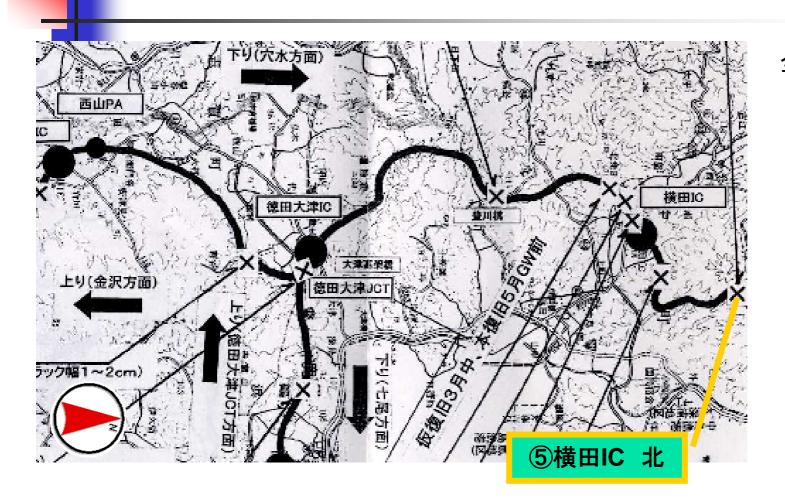
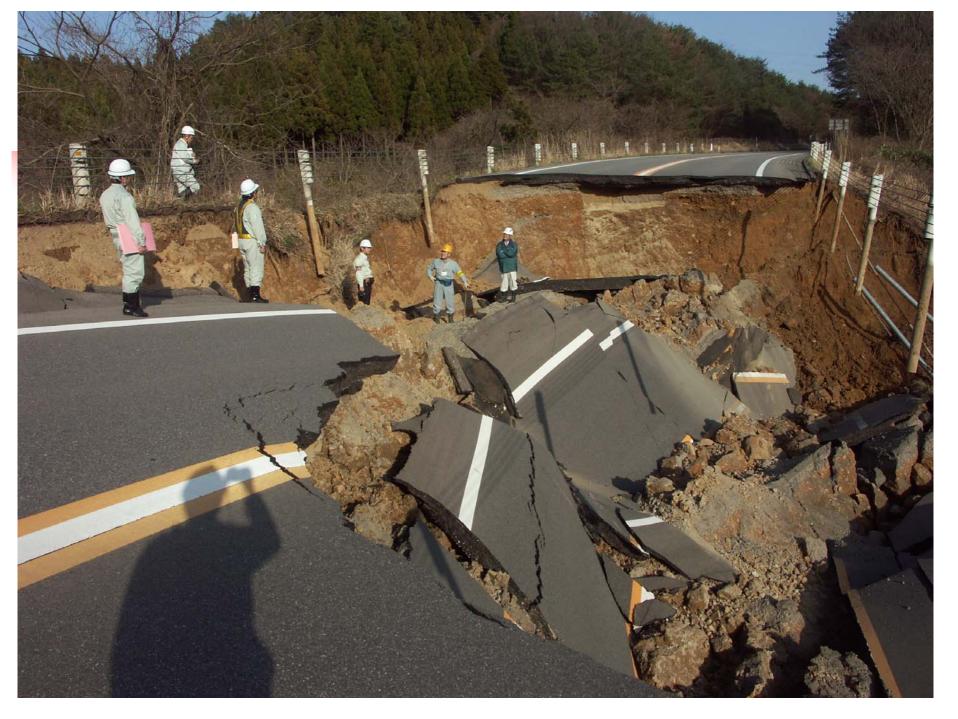
# 5横田IC 北2

全線不通

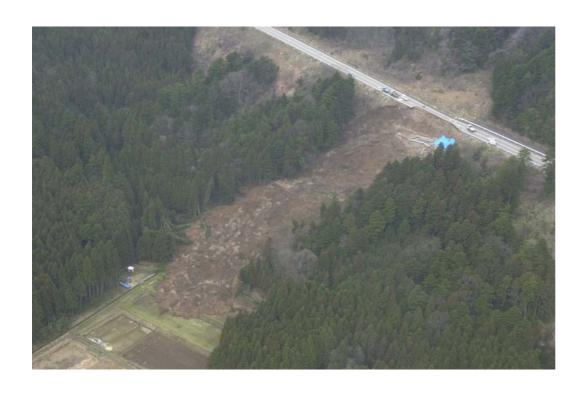
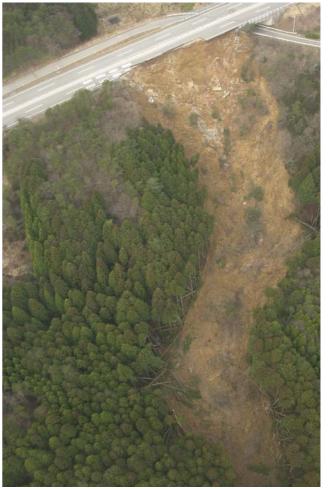
#### 能登有料道路被害の特徴

- 高い盛土が多い
- ■崩落土到達距離が長い

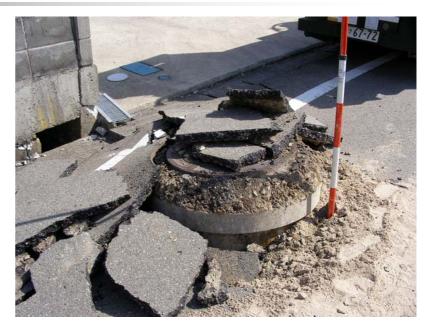
- 液状化に起因しない下 水マンホールの浮上、 埋め戻しどの沈下
- 上水道の耐震管に被害なし
- 輪島市立病院では透 析用の水が足らず転院
