2007.3.25 能登半島地震  
土木学会・地盤工学会調査団

地盤関連調査速報

調査日：2007.3.26~27

中央大学理工学部 國生 剛治・石澤友浩

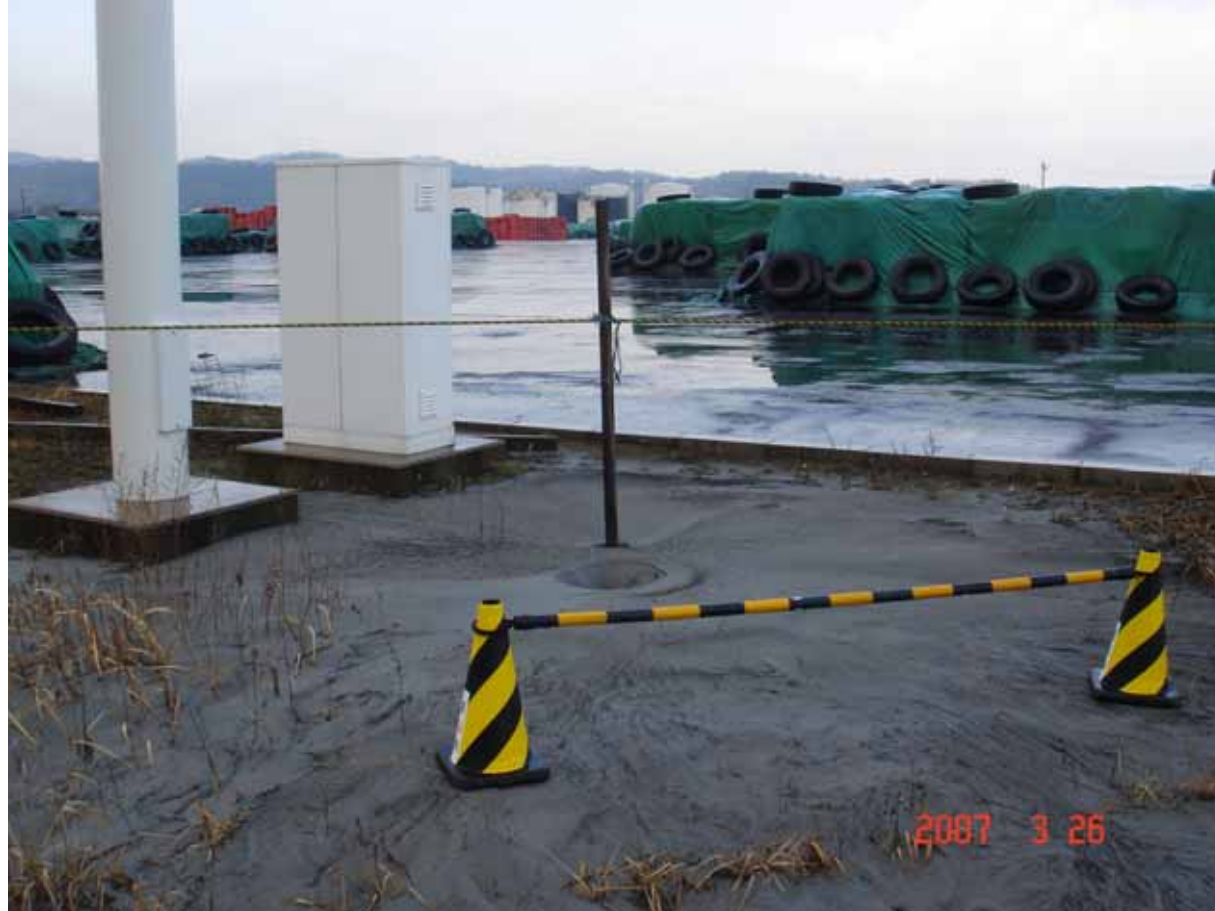
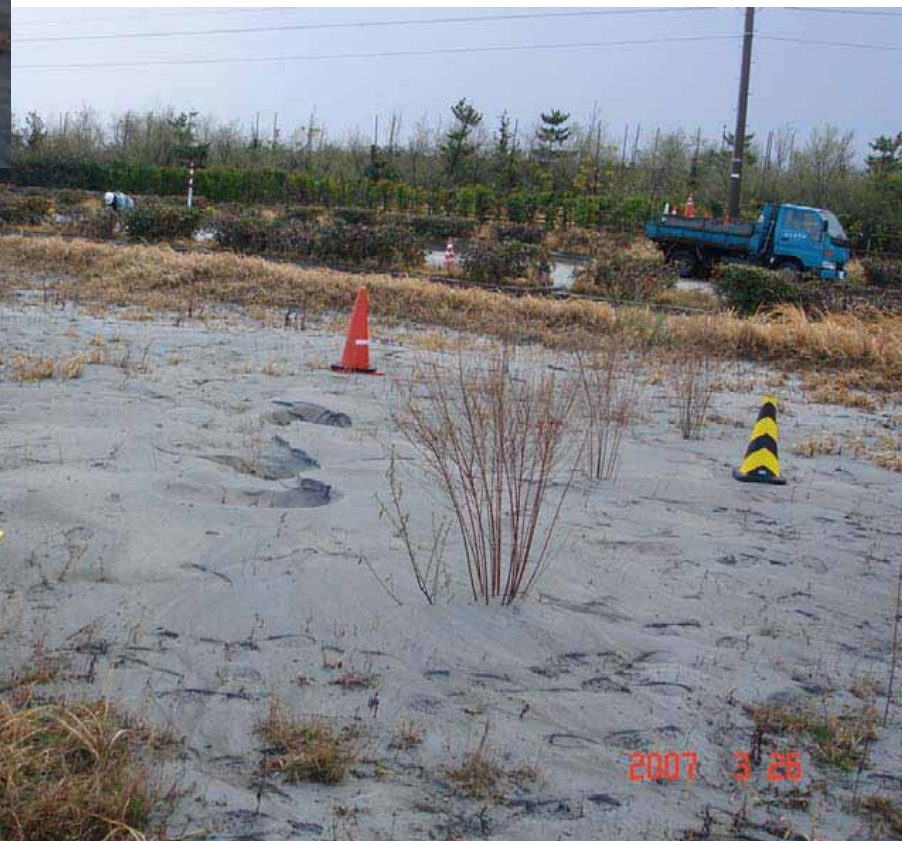
富山県高岡市伏木万葉埠頭  
(埋め立て地液状化噴砂)

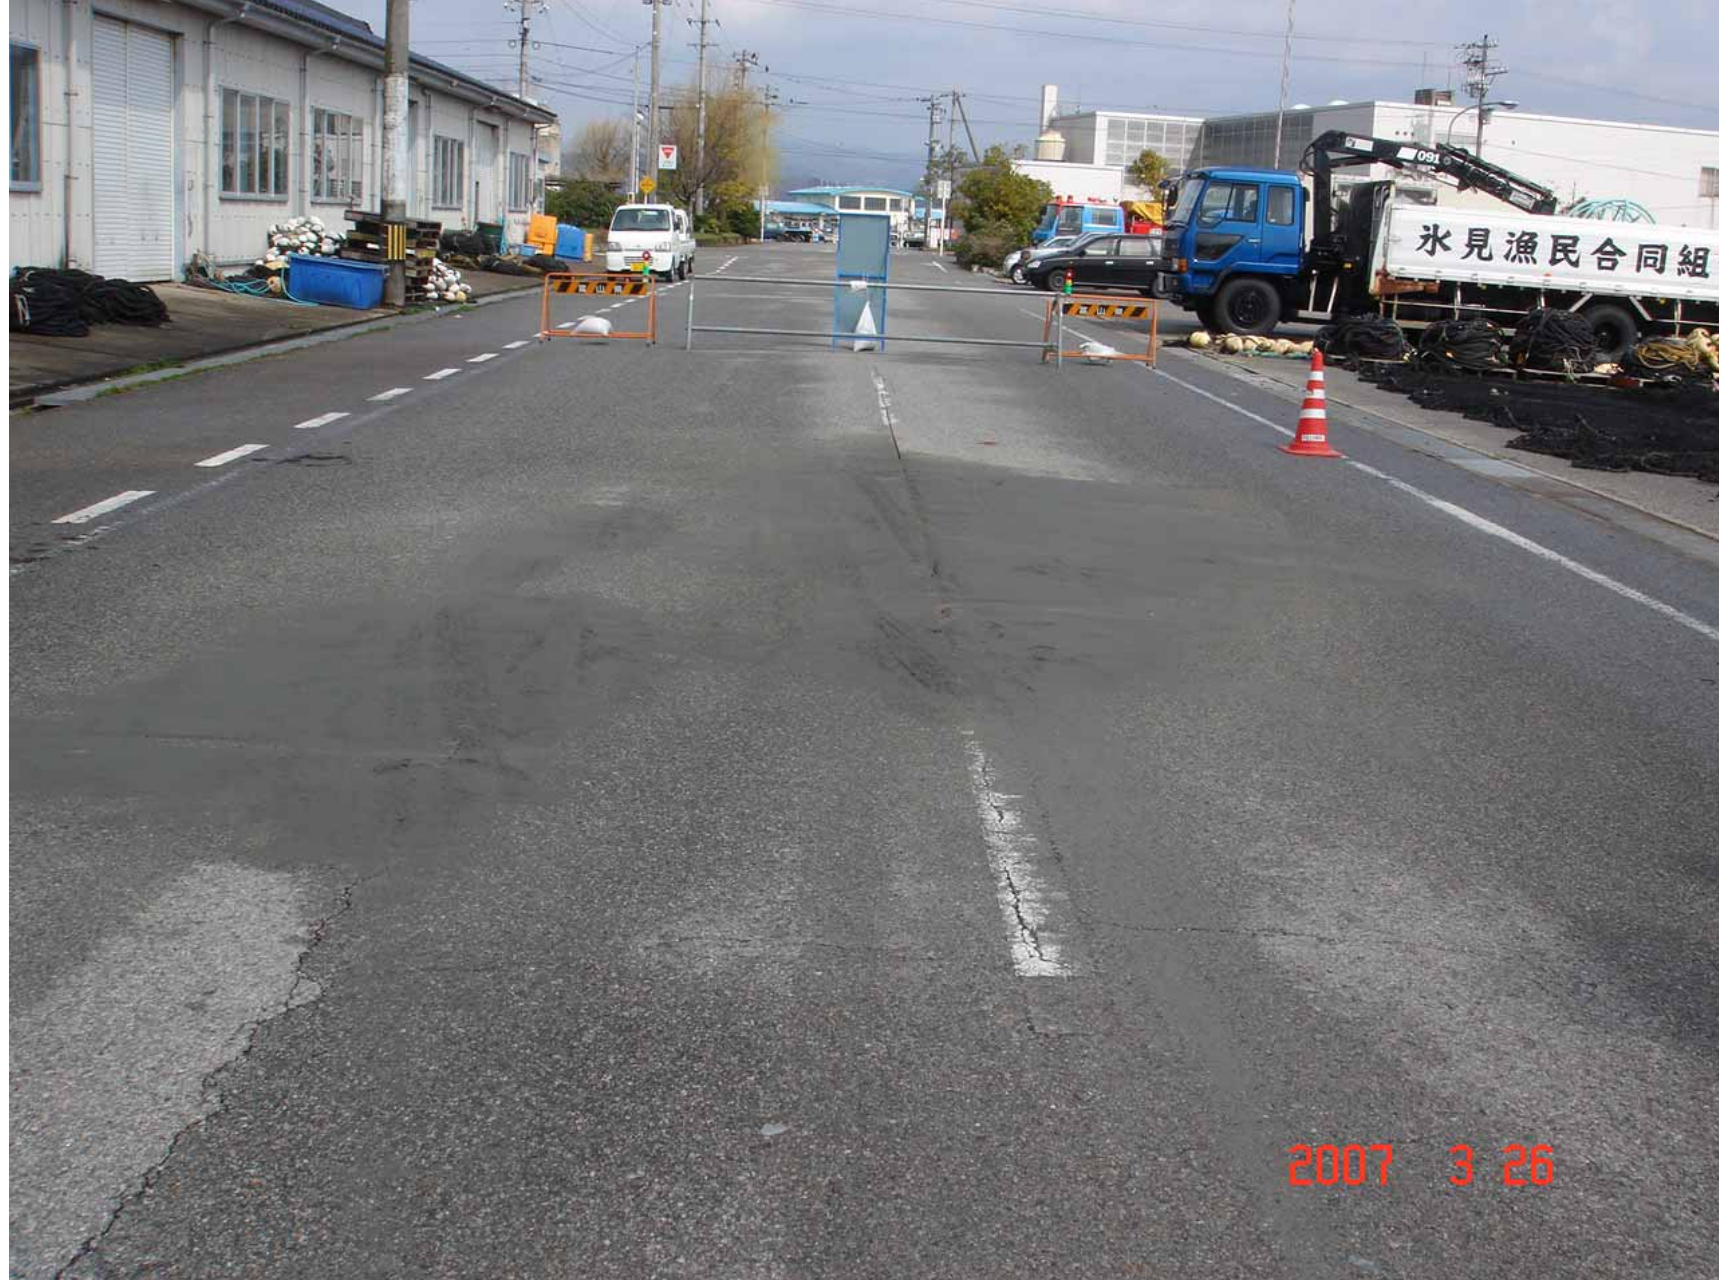
富山県氷見市氷見漁港岸壁  
(背後地盤小規模液状化・目開き・沈下)

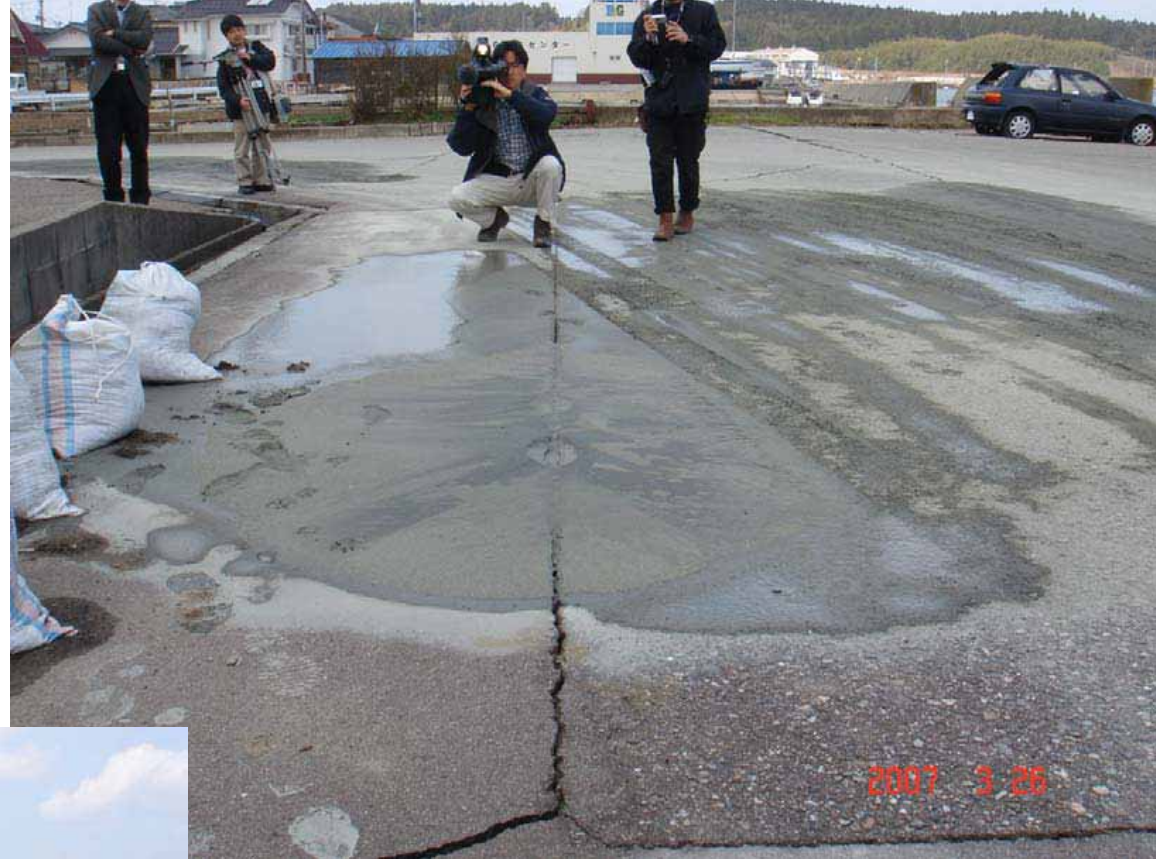
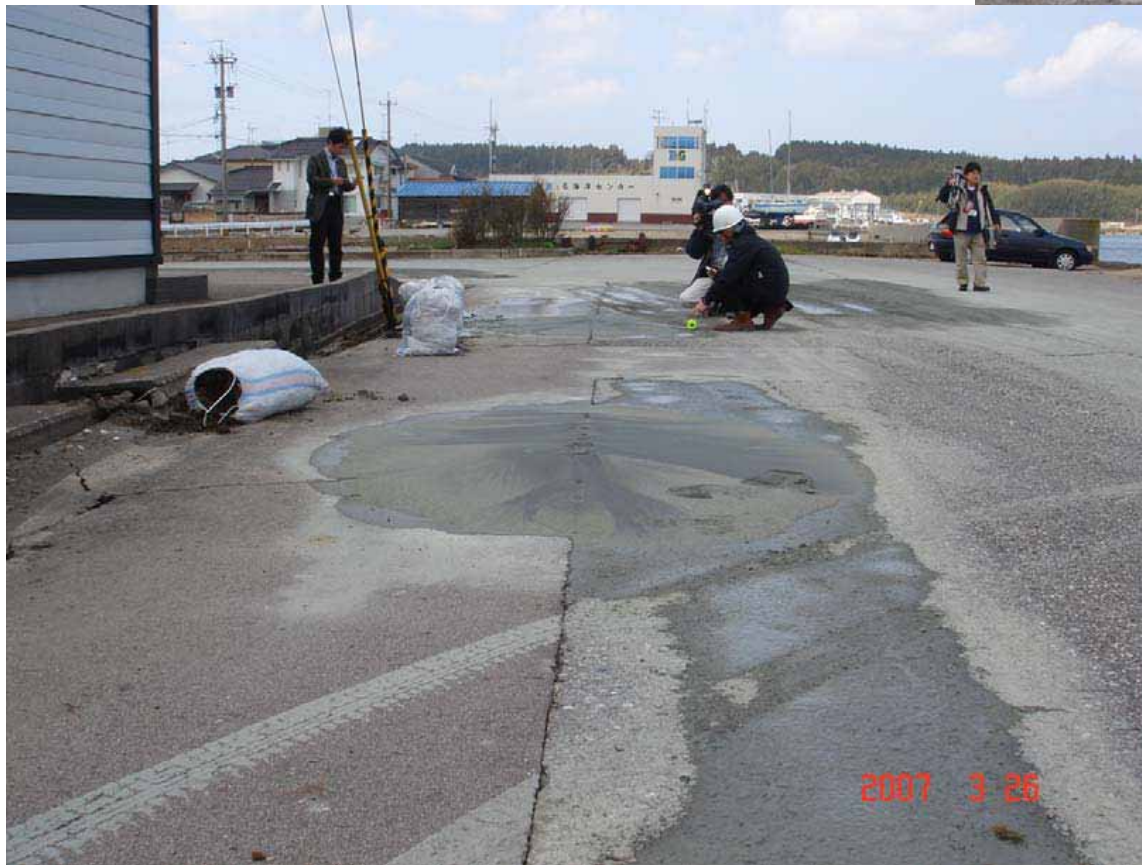
石川県七尾市七尾港岸壁  
(背後地盤液状化・流動・沈下)

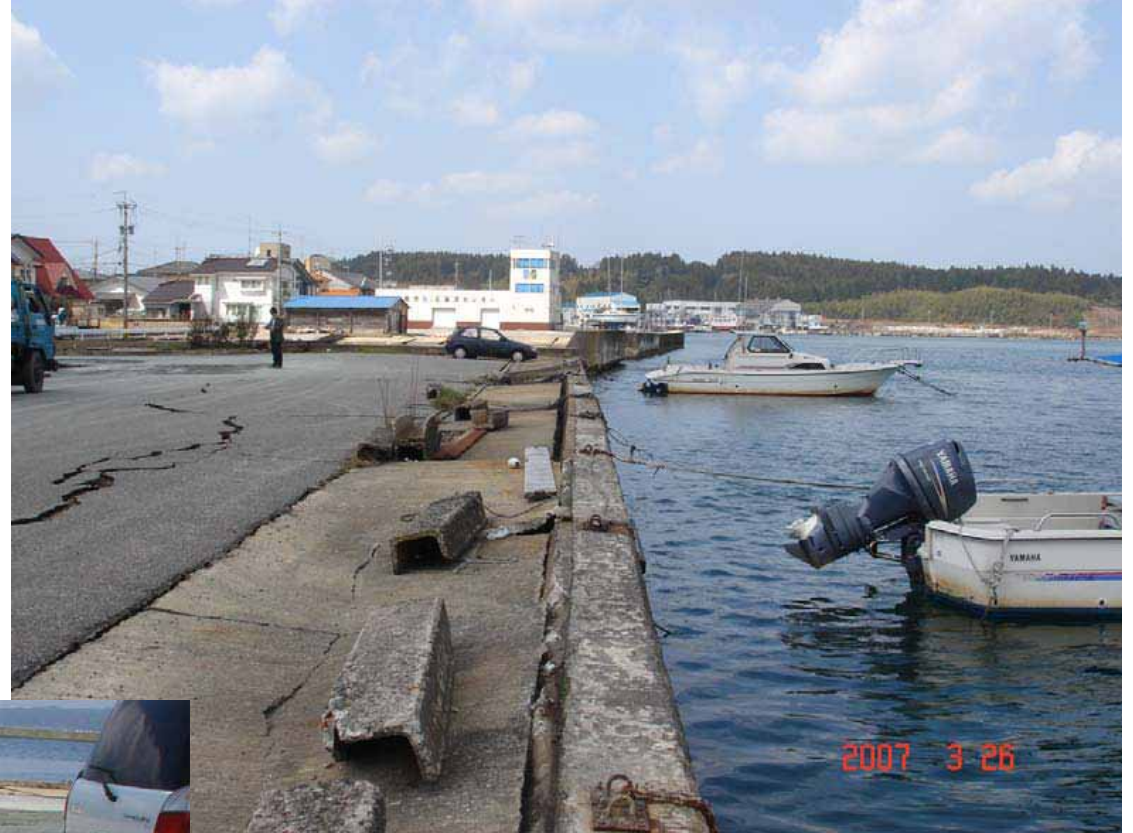
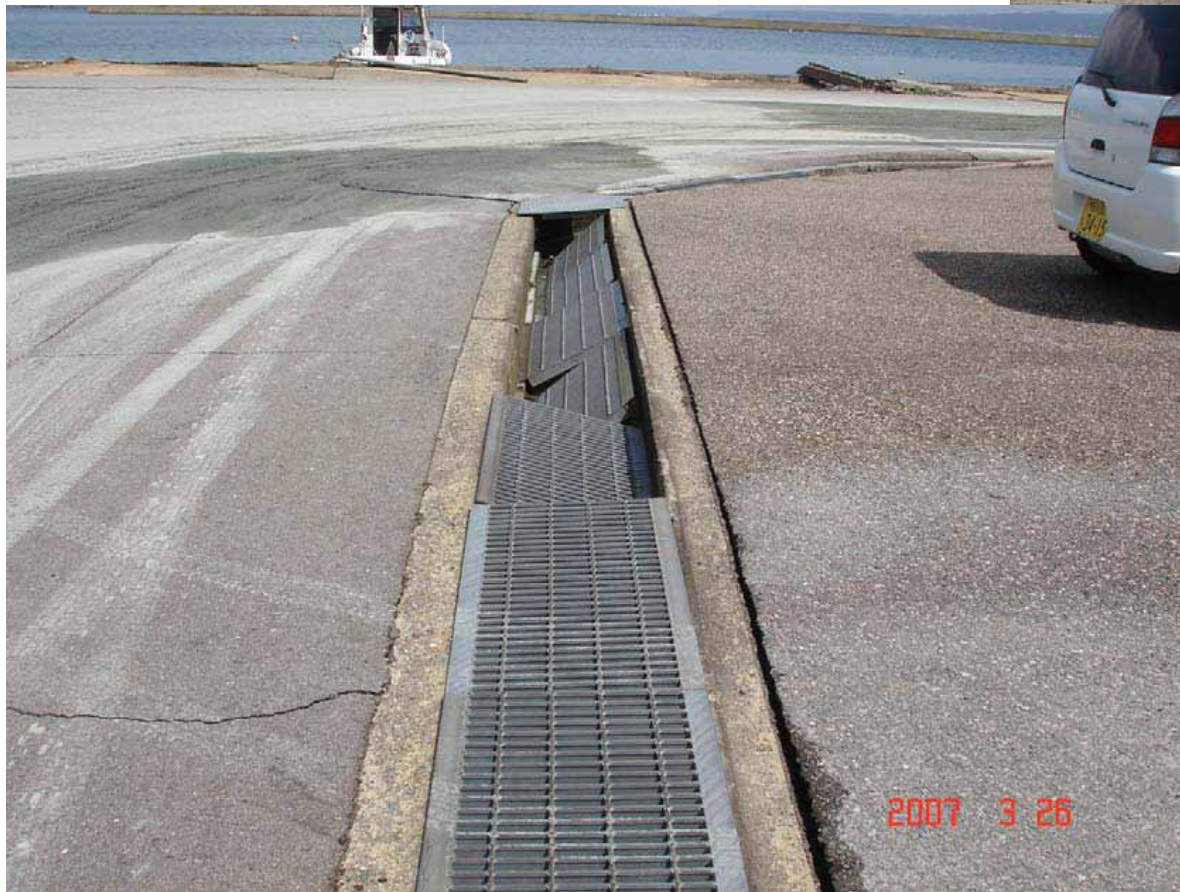
石川県七尾市七尾港岸壁  
(背後地盤液状化・流動・沈下)

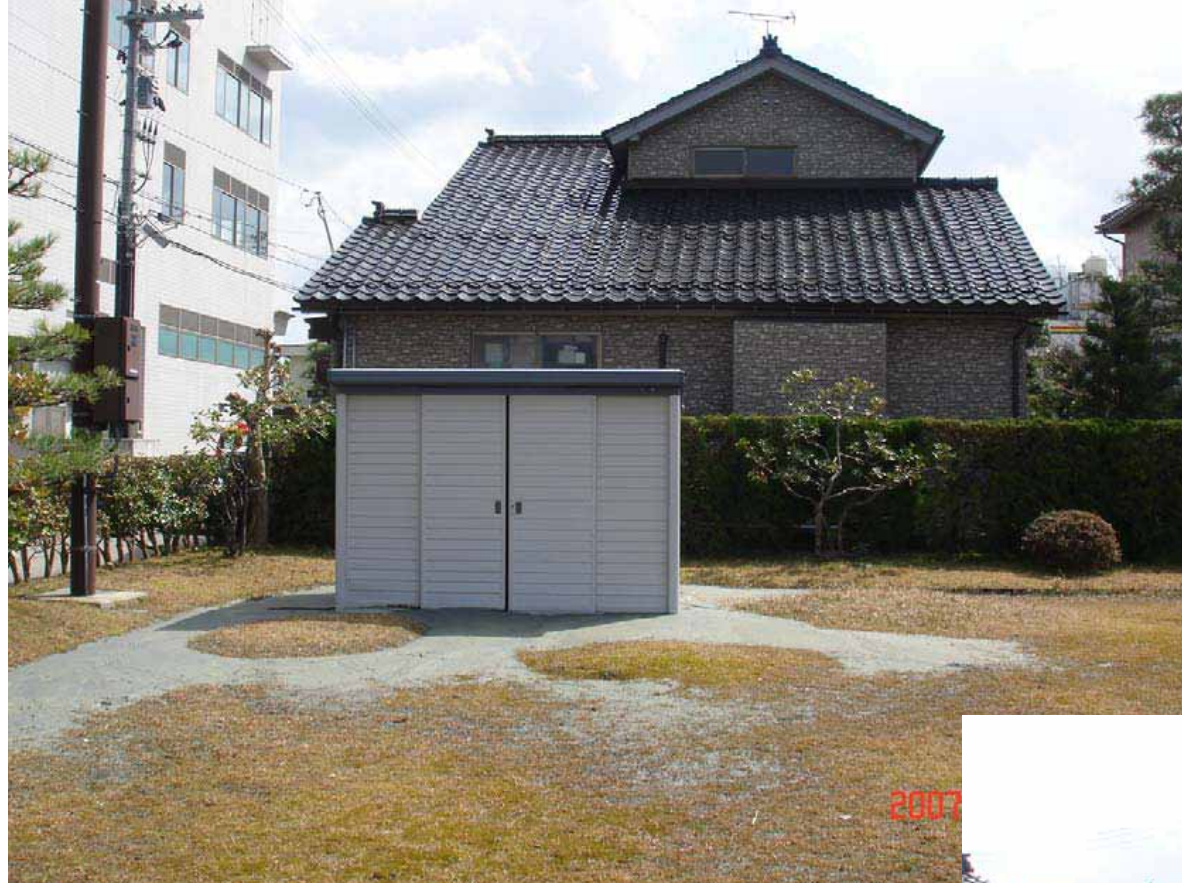
石川県七尾市  
埋め立て地

(公園地盤液状化・噴砂)

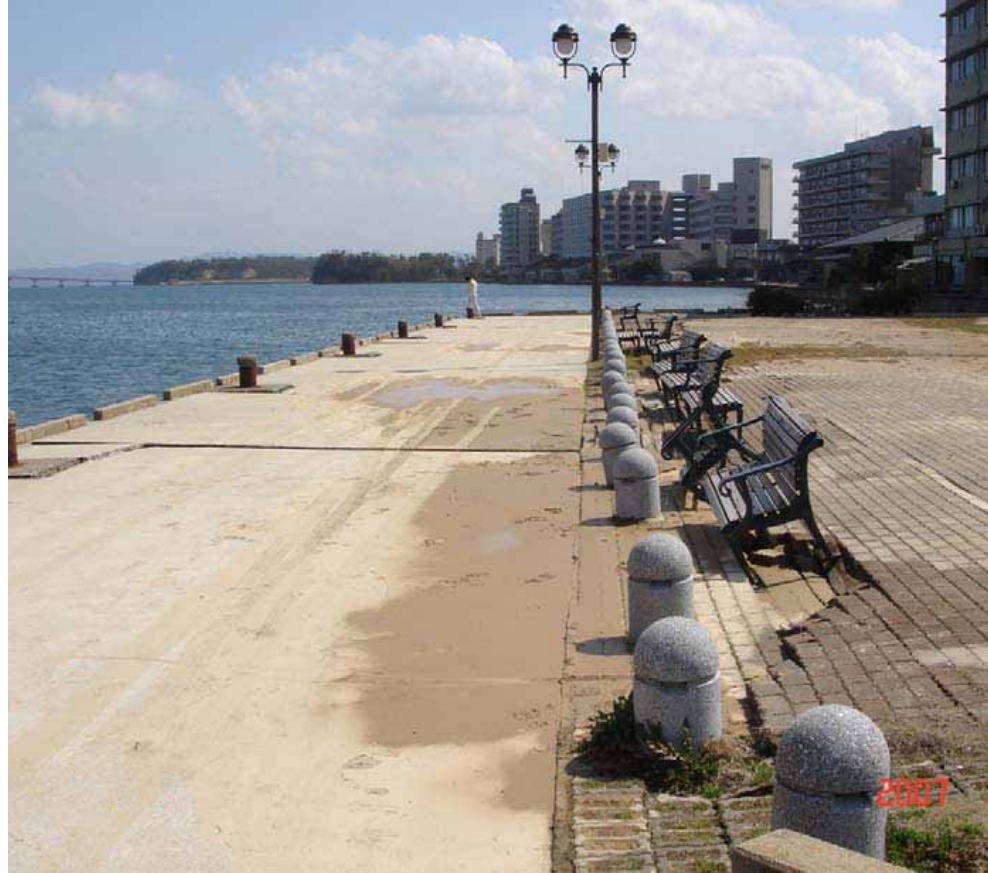
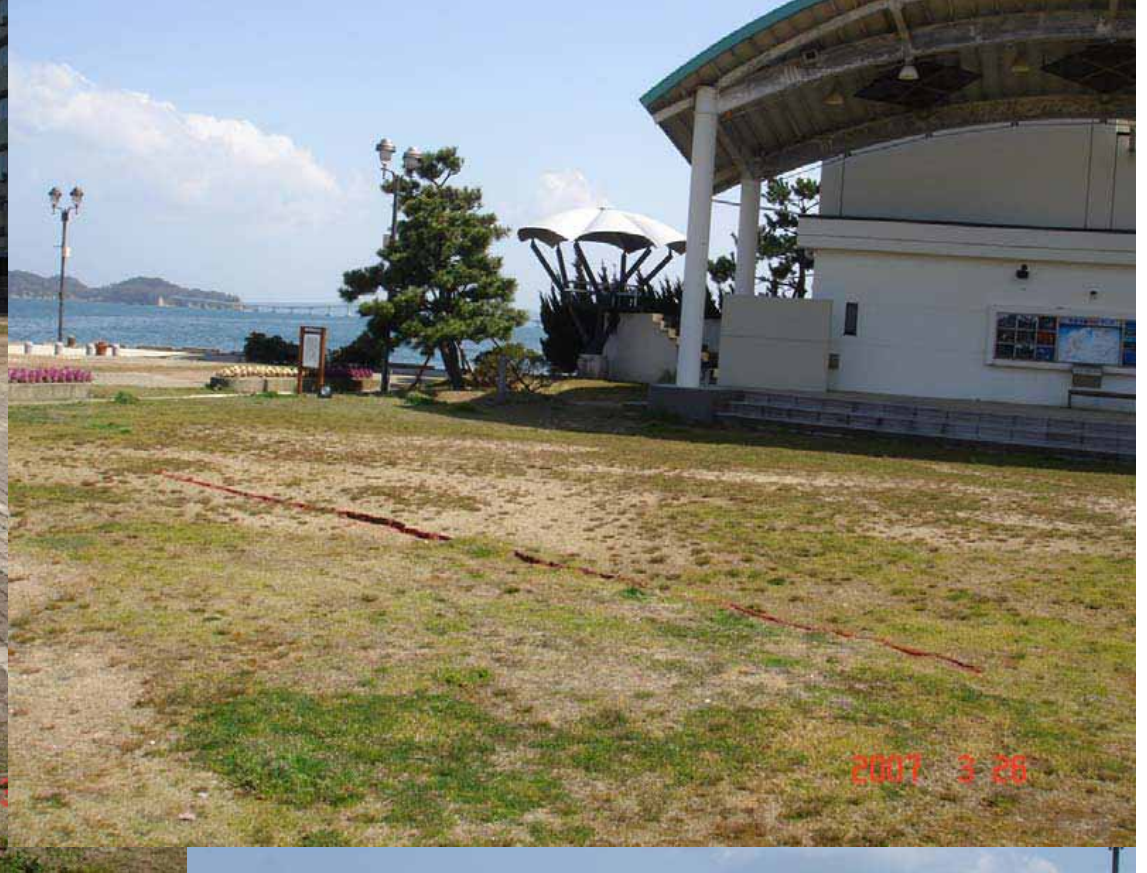
石川県七尾市和倉温泉  
(埋立護岸移動・背後地盤  
液状化・噴砂・沈下・流動)

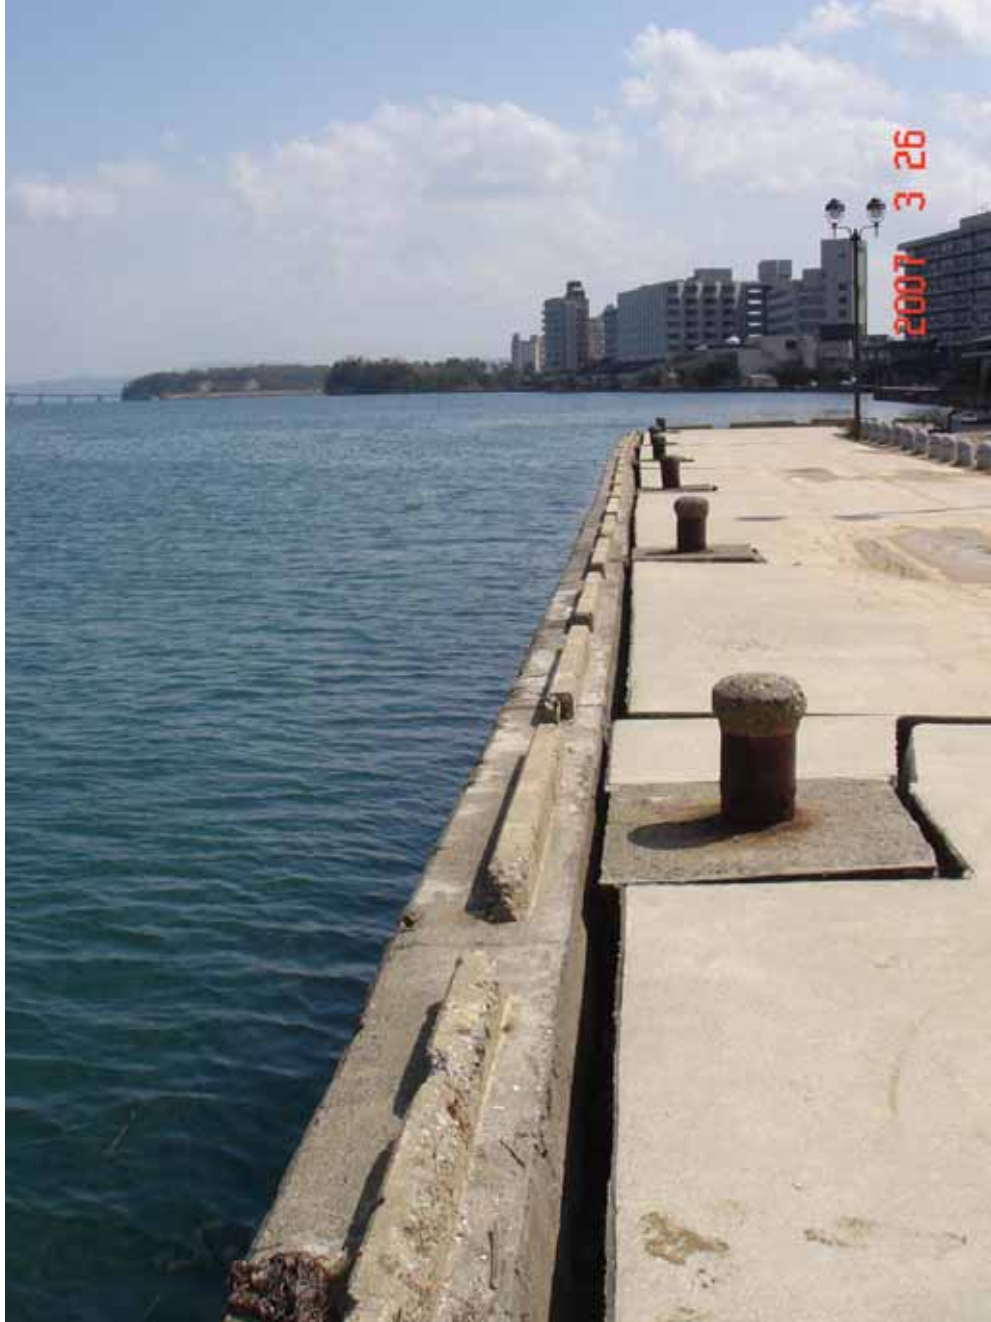
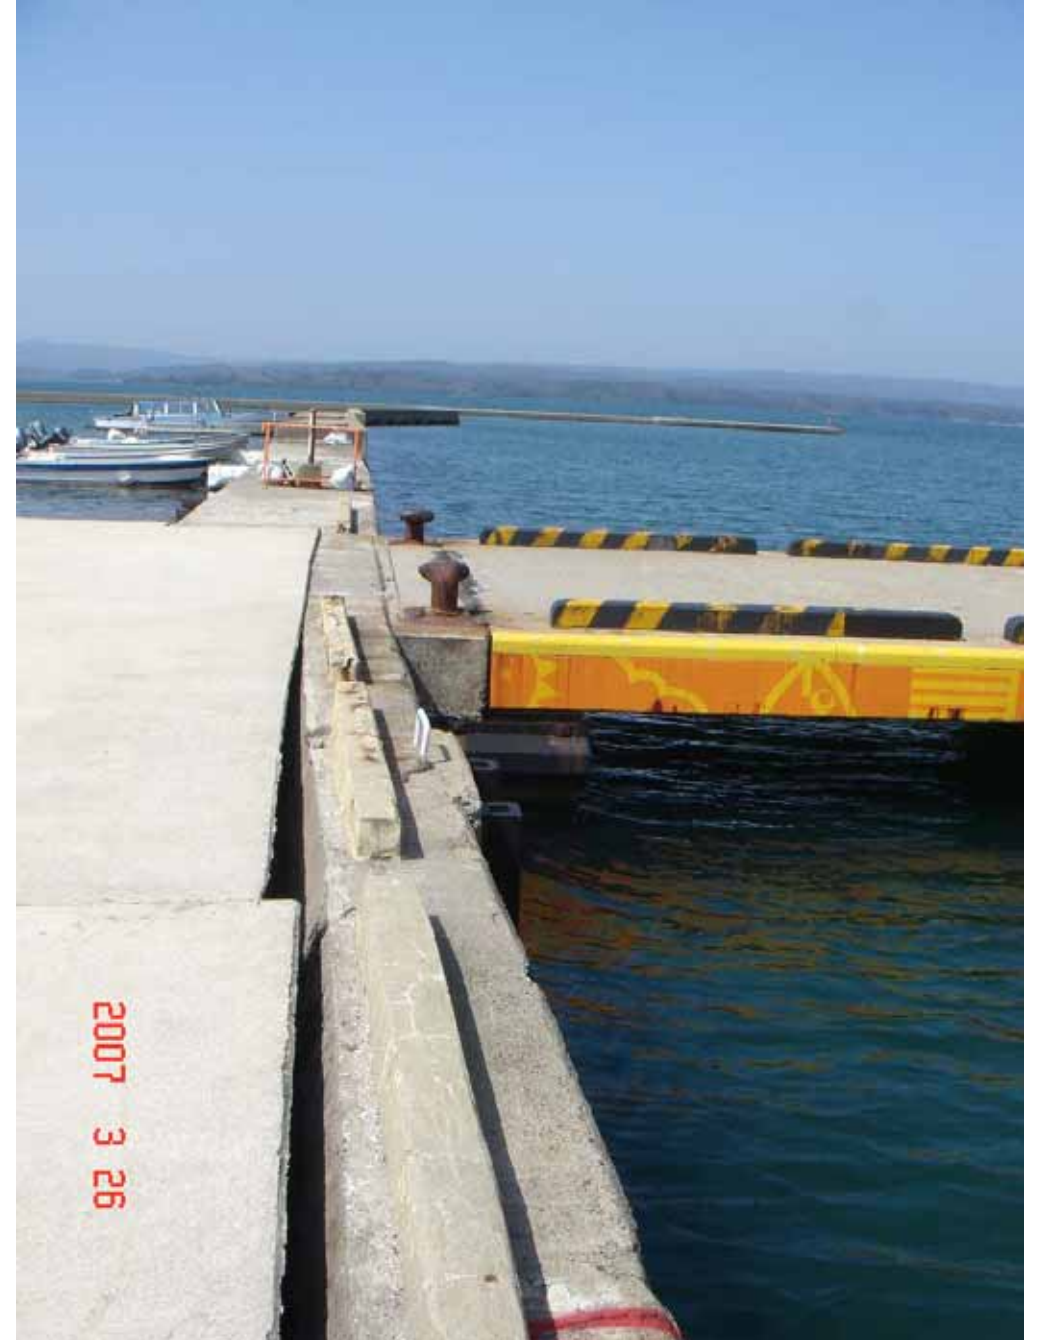
石川県七尾市和倉温泉(埋立護岸移動・背後地盤液状化・  
噴砂・沈下・流動)

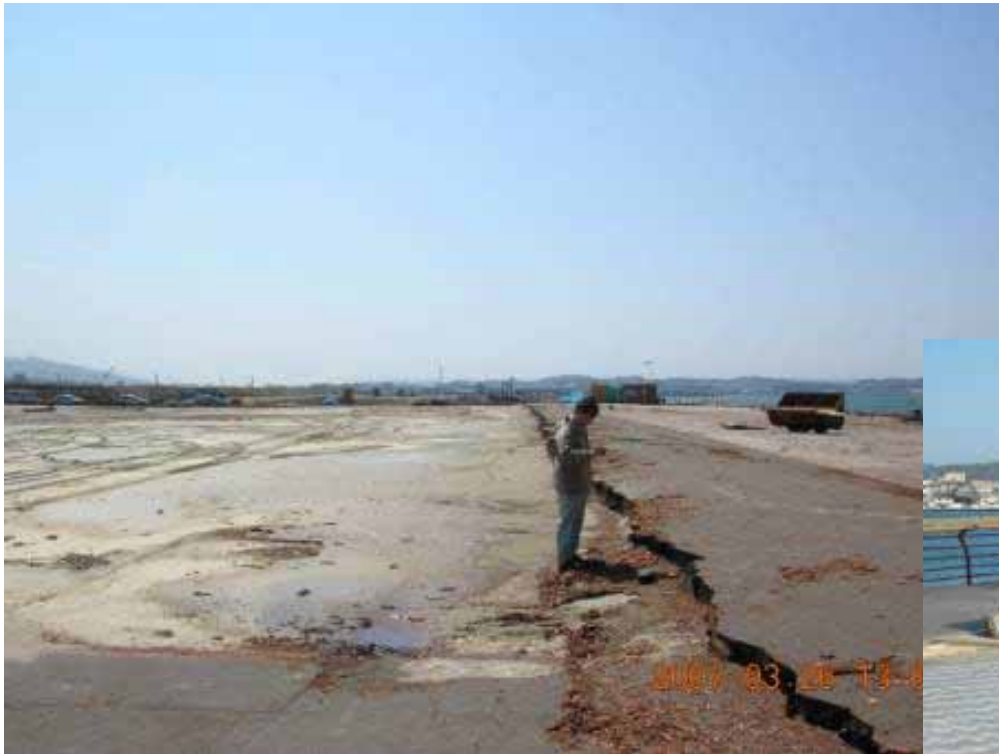
岸壁背後地盤が約30cm沈下し、亀裂より噴砂が確認された。

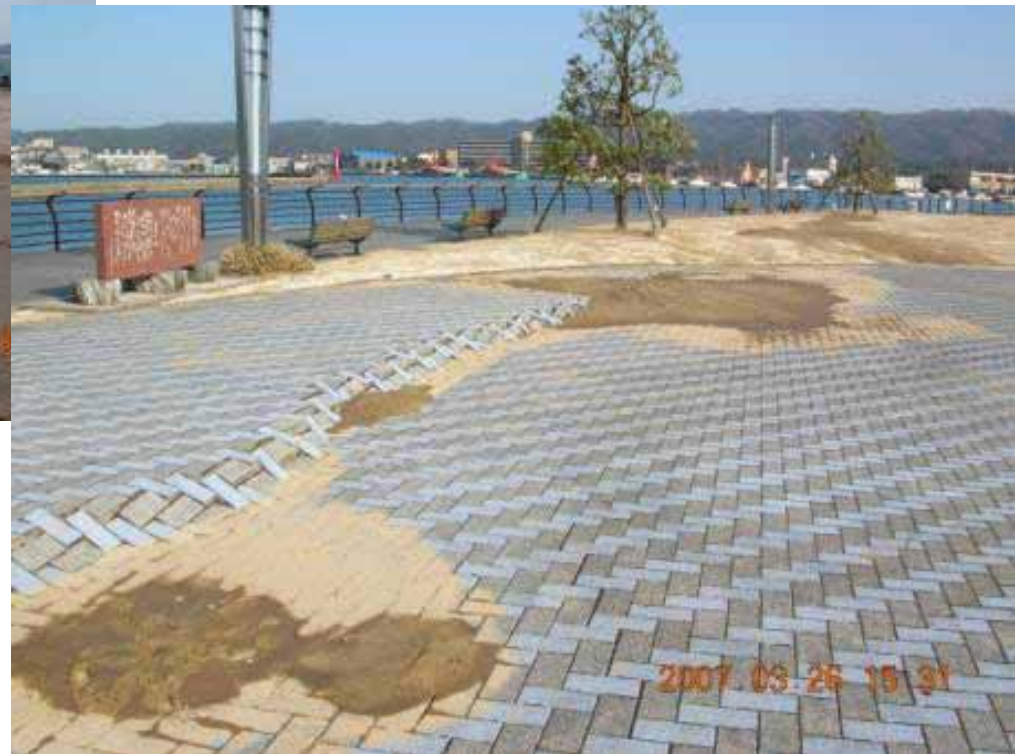
能登食祭市場の広場。段差が生じ噴砂が認められた。

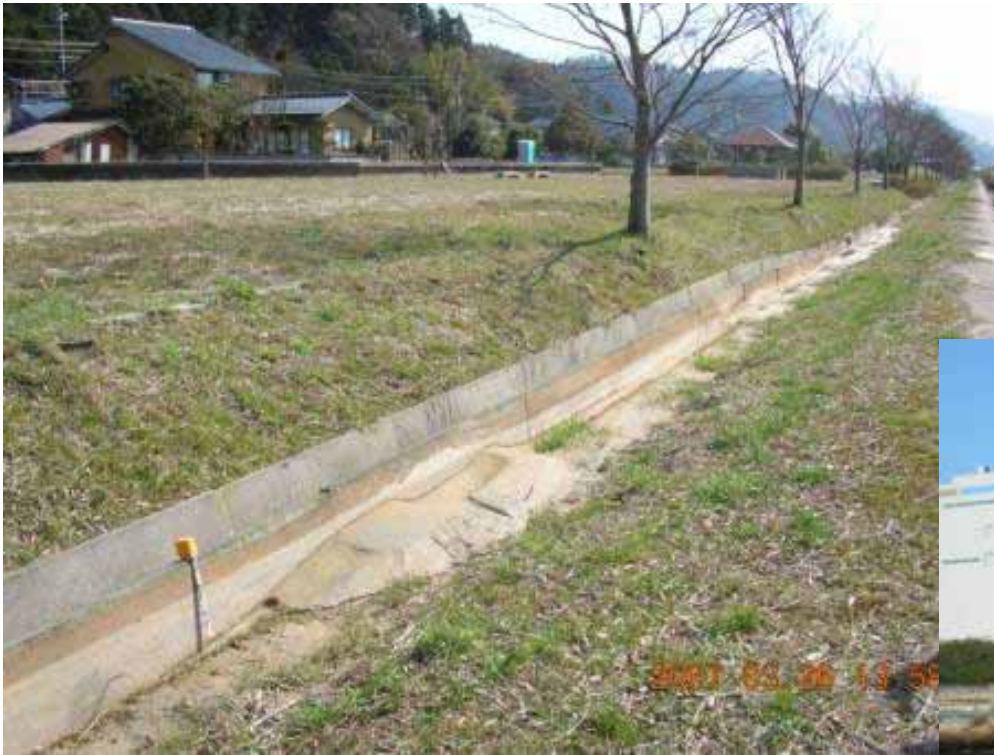
U字溝が18cm浮き上がり  
周囲には噴砂が堆積して  
いた。

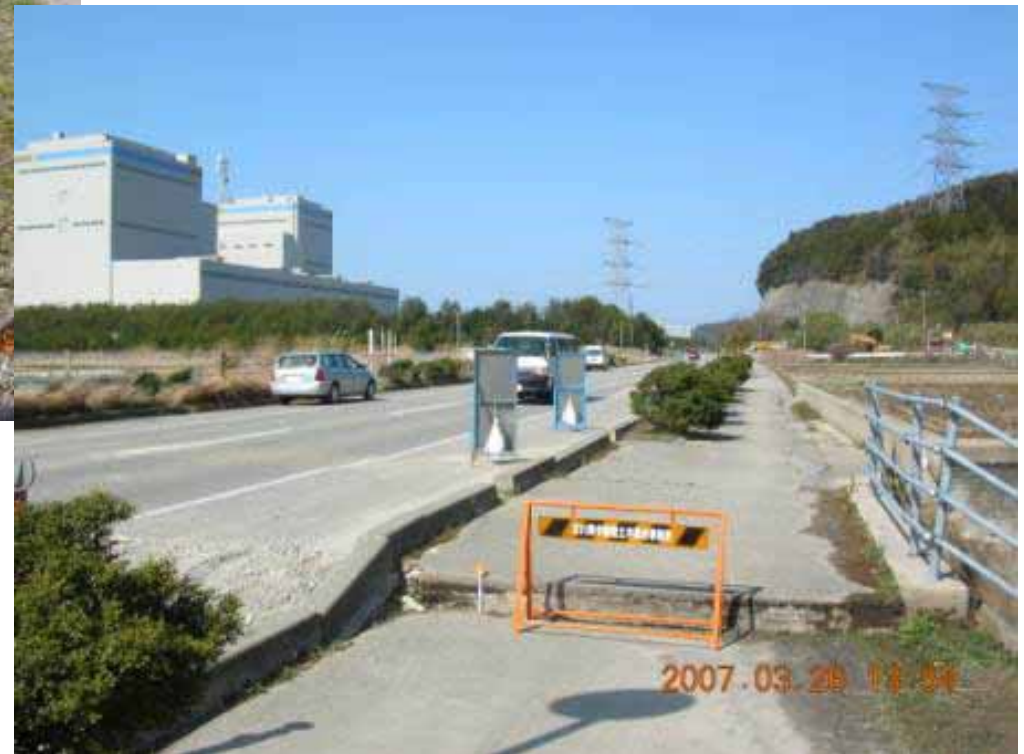
ボックスカルバートが浮き上がり  
24cmの段差が生じていた。周囲  
には噴砂が確認された。

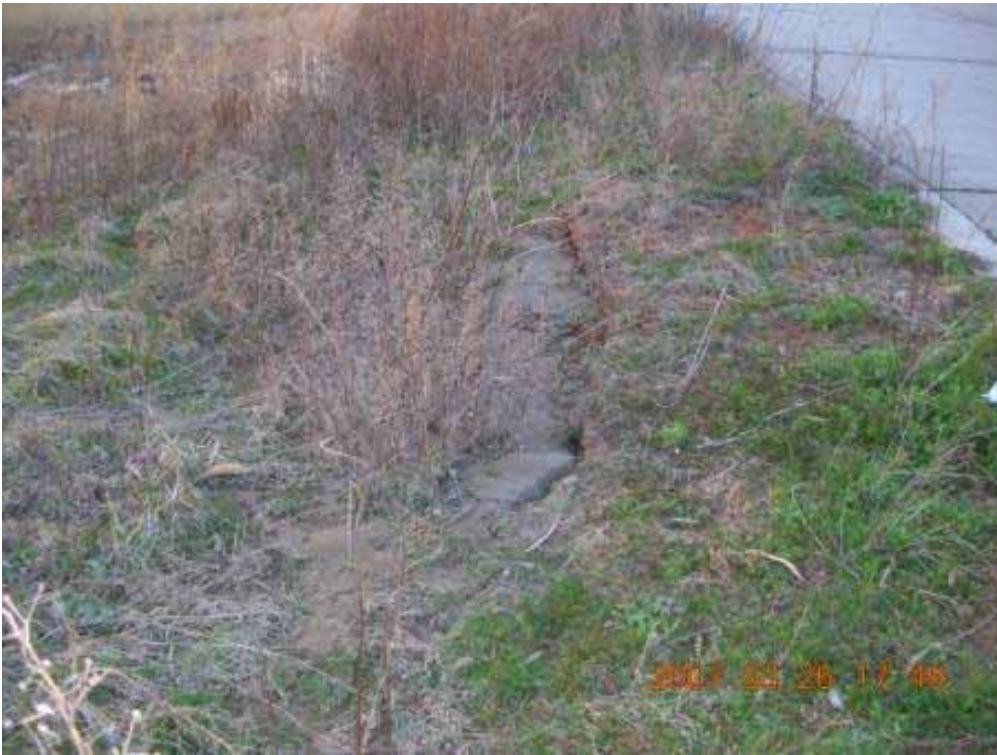
岸壁背後地には小規模な  
噴砂が認められた。

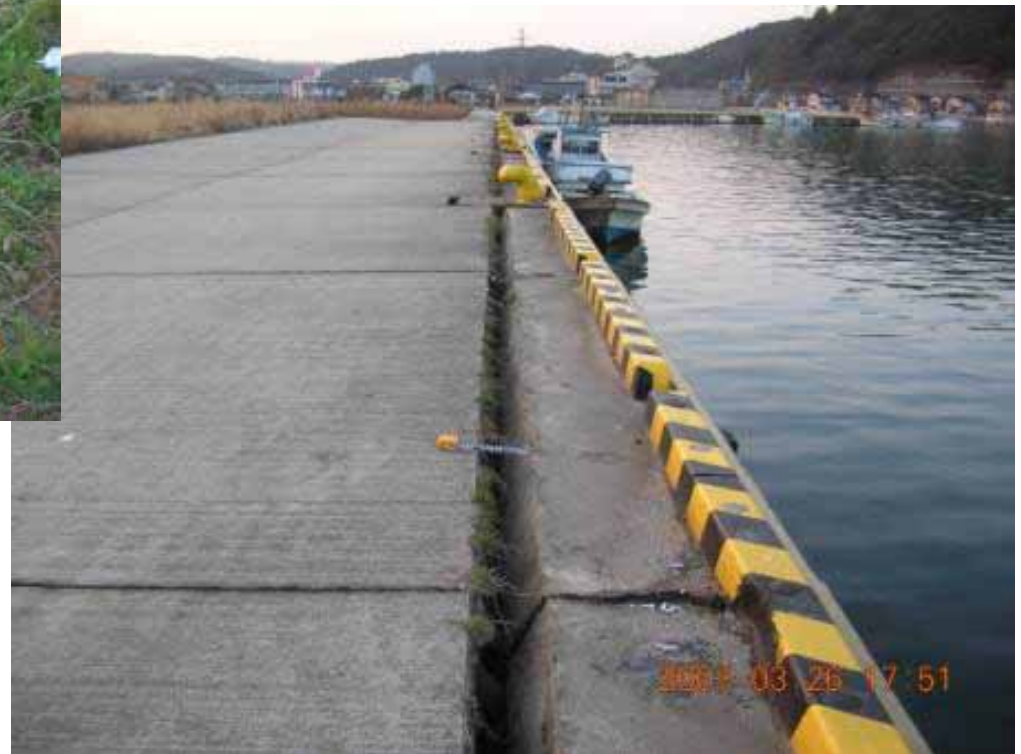
岸壁の背後には19cmの隙間が  
生じていた。

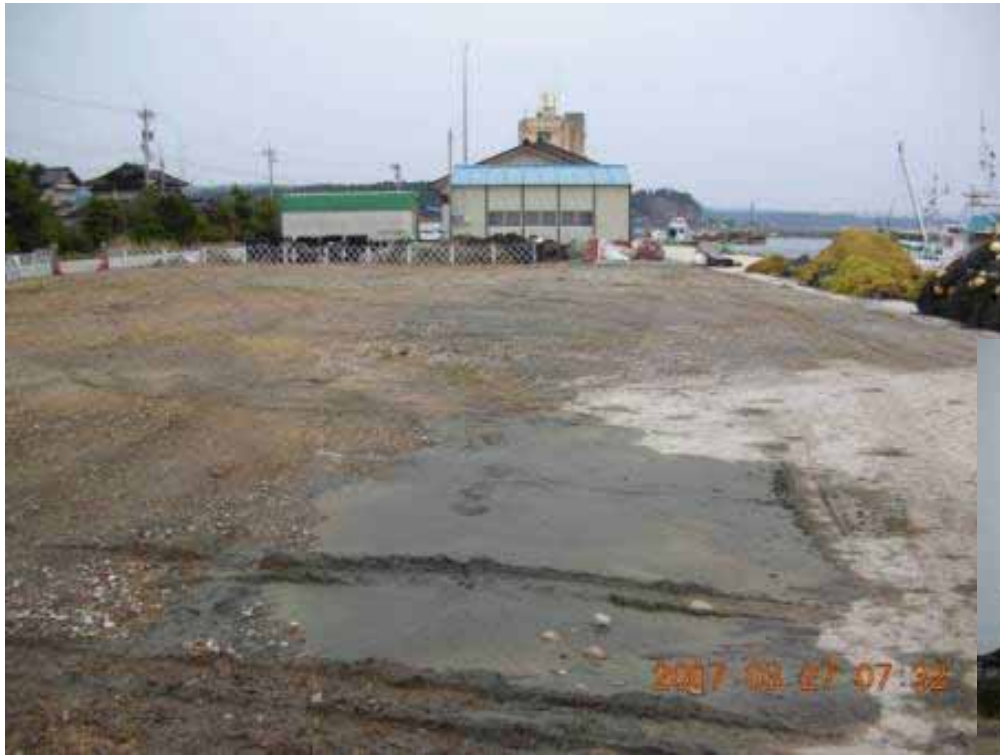
1993年能登半島沖地震では大きな噴砂が確認された地点。今回は小規模な噴砂が認められた。

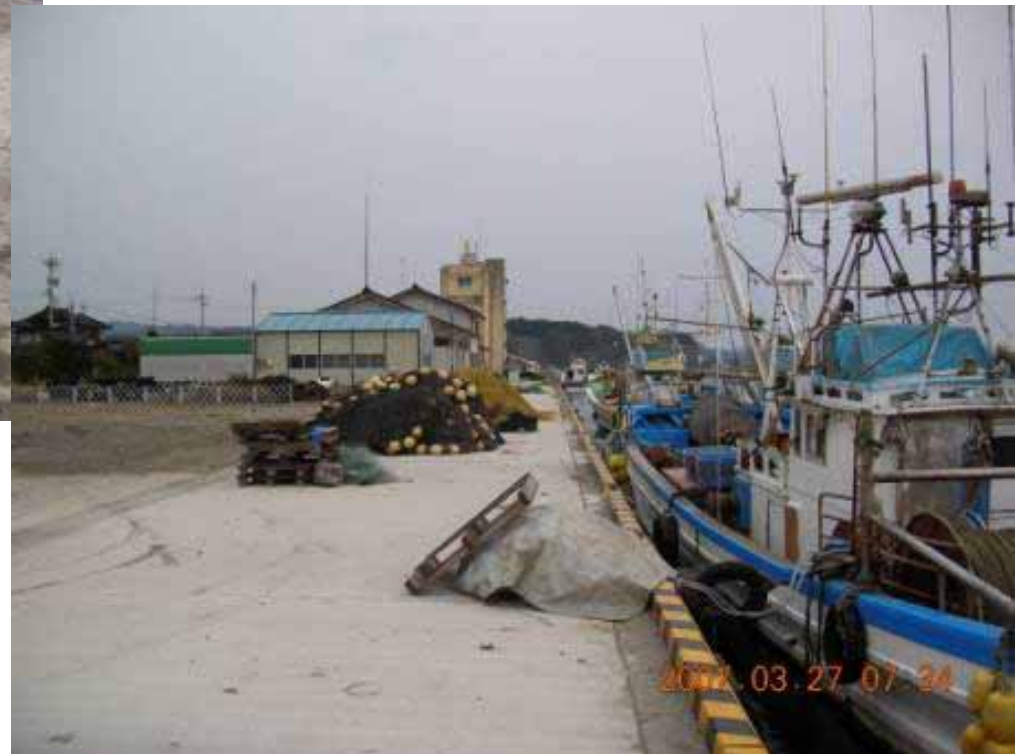
岸壁等には目立った被害は認められなかった。

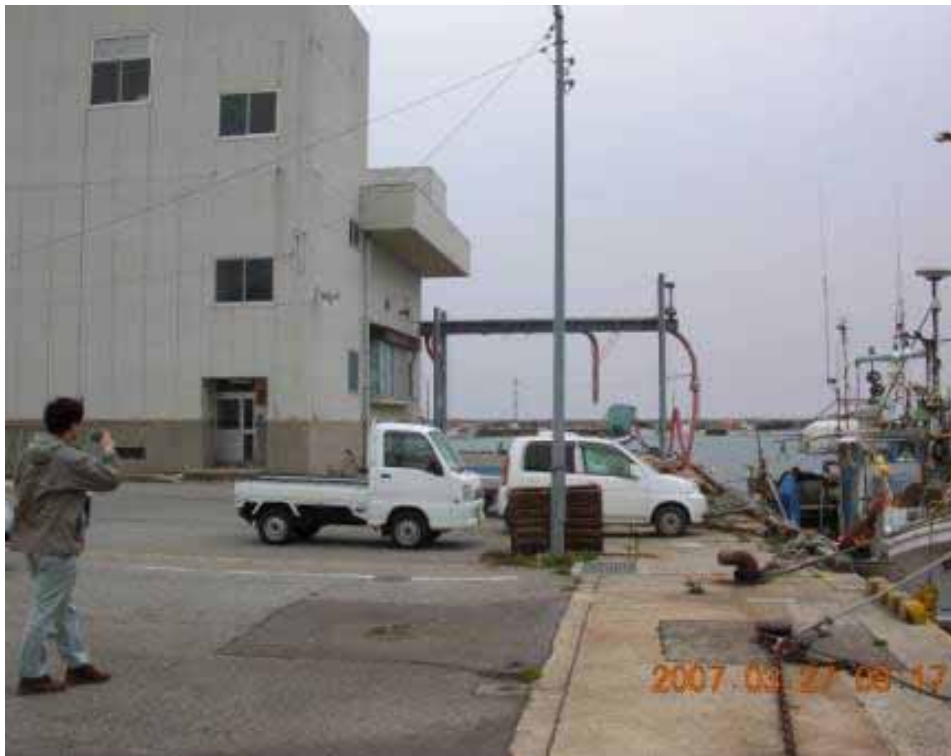
1993年能登半島沖地震では岸壁に数cmの隙間が生じたが、今回は目立った被害は認められなかった。

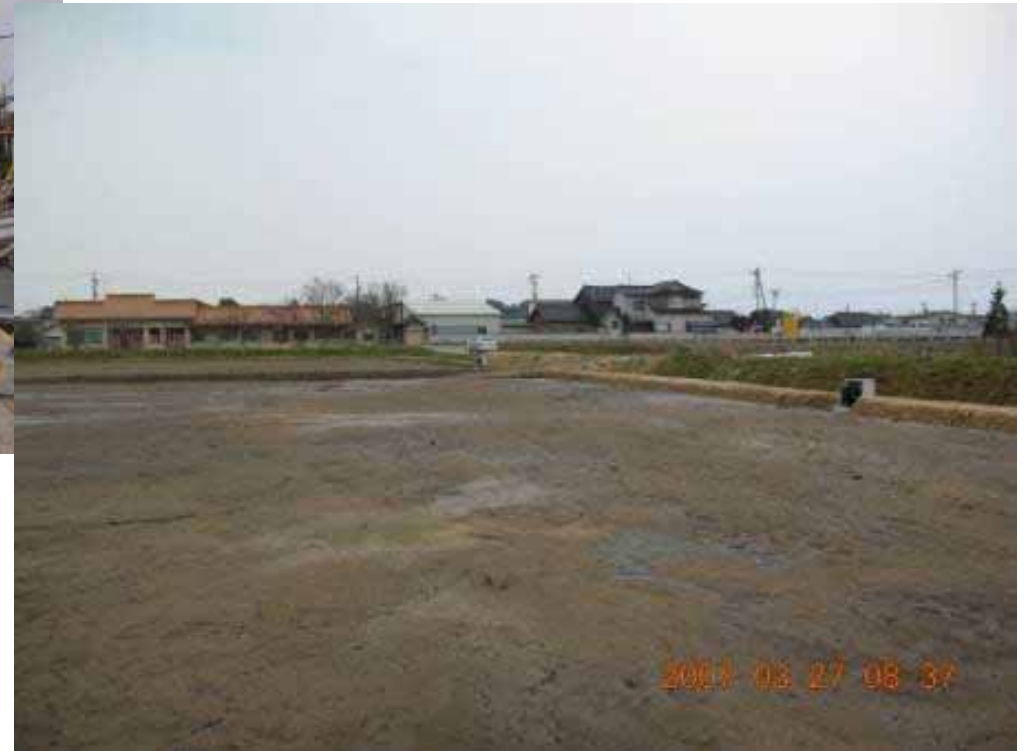
熊谷町の水田。1993年能登半島沖地震で噴砂が点在したが今回の地震においても小規模な噴砂が点在した。

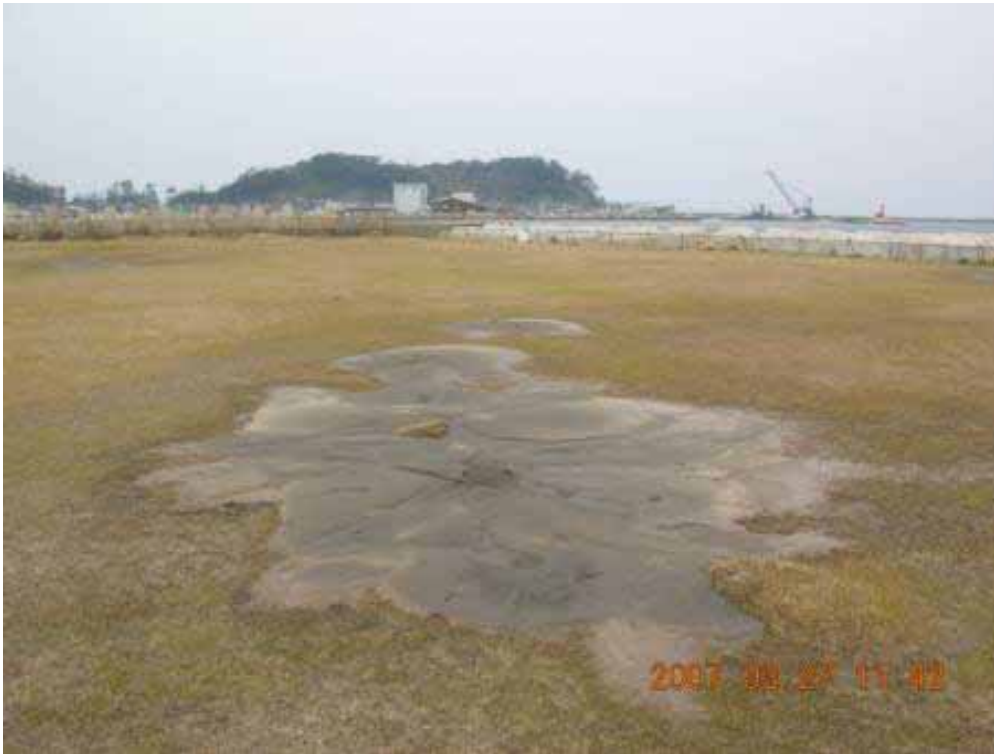
マリントウンで確認された  
噴砂。

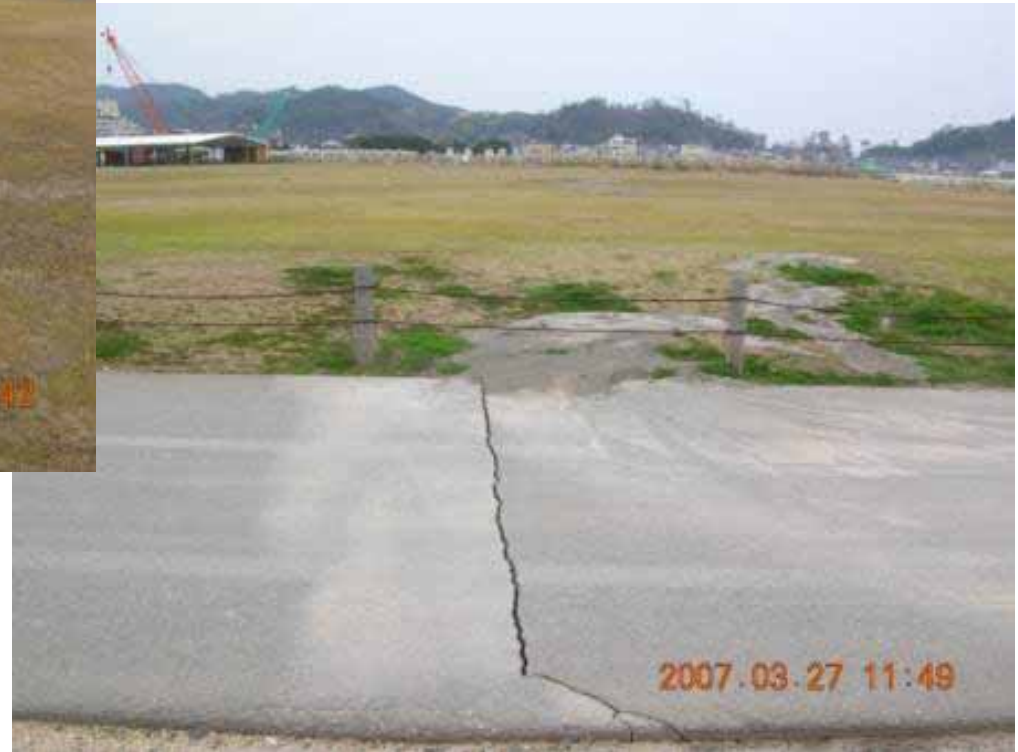
舗装に数cmの亀裂が生じていたが、それ以外には目立った被害は認められなかった。
