2007.3.25 能登半島地震  
土木学会・地盤工学会調査団

地盤関連調査速報

調査日：2007.3.26~27

中央大学理工学部 國生 剛治・石澤友浩

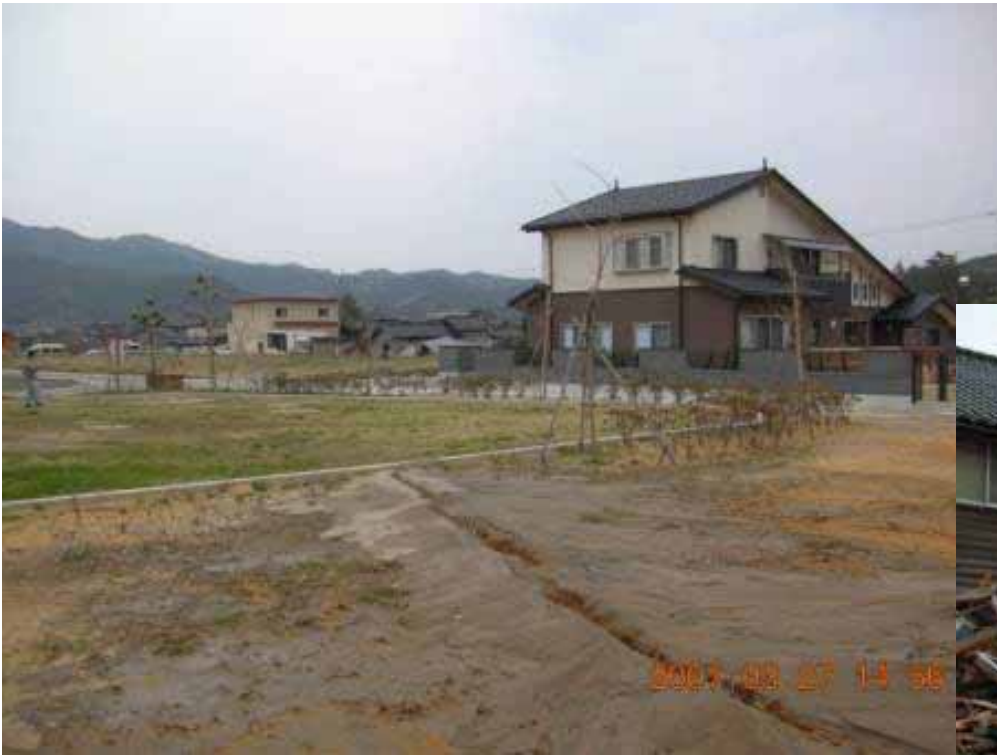
八ヶ川河口付近の三日月湖を埋め立てたと考えられる地点では噴砂が点在していた。

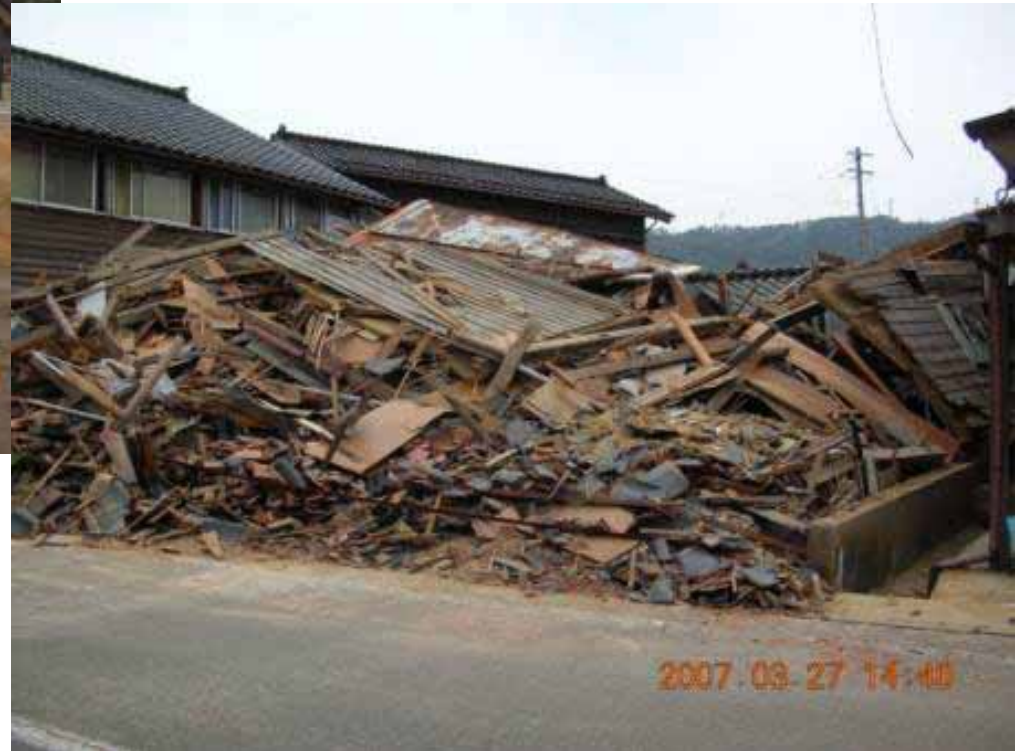
住宅地では木造家屋の全壊および半壊が多数認められた。

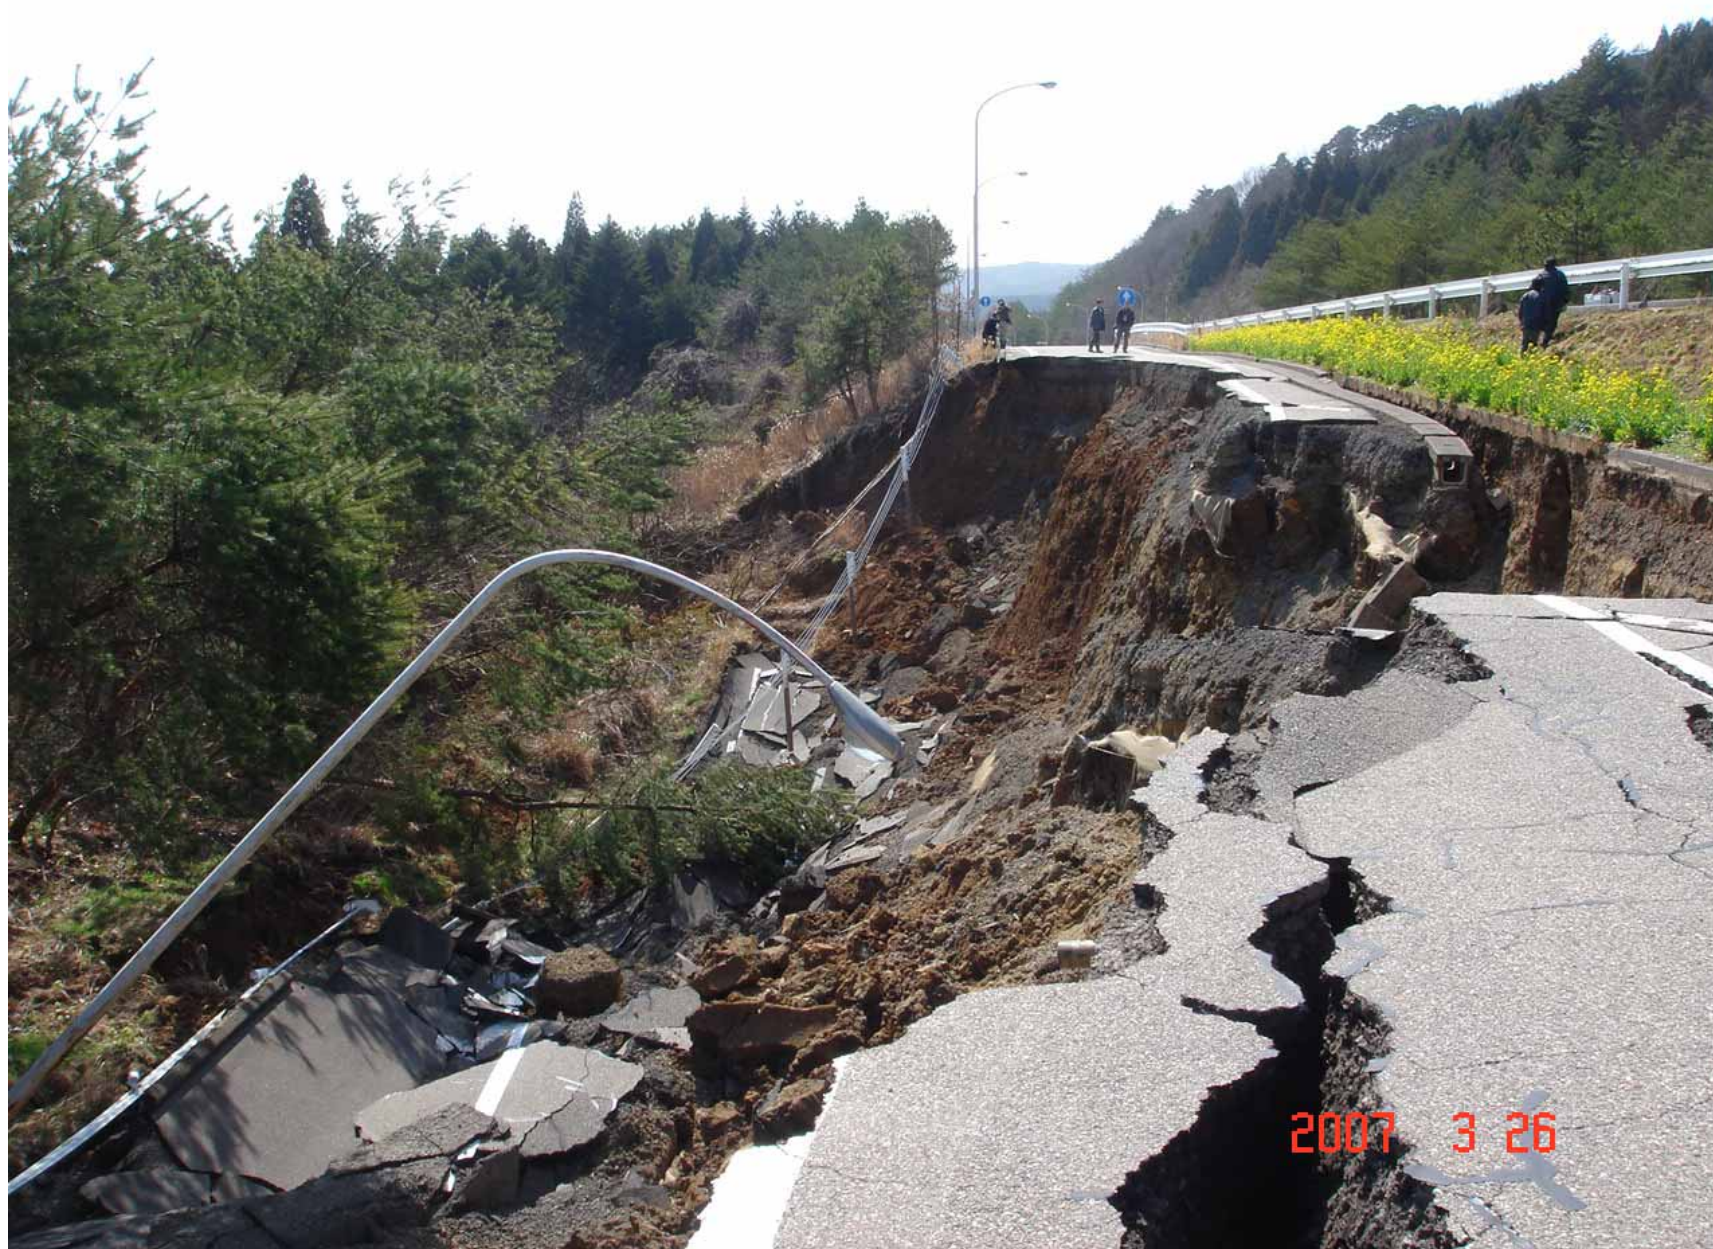
能登道路横田料金所付近盛土崩壊

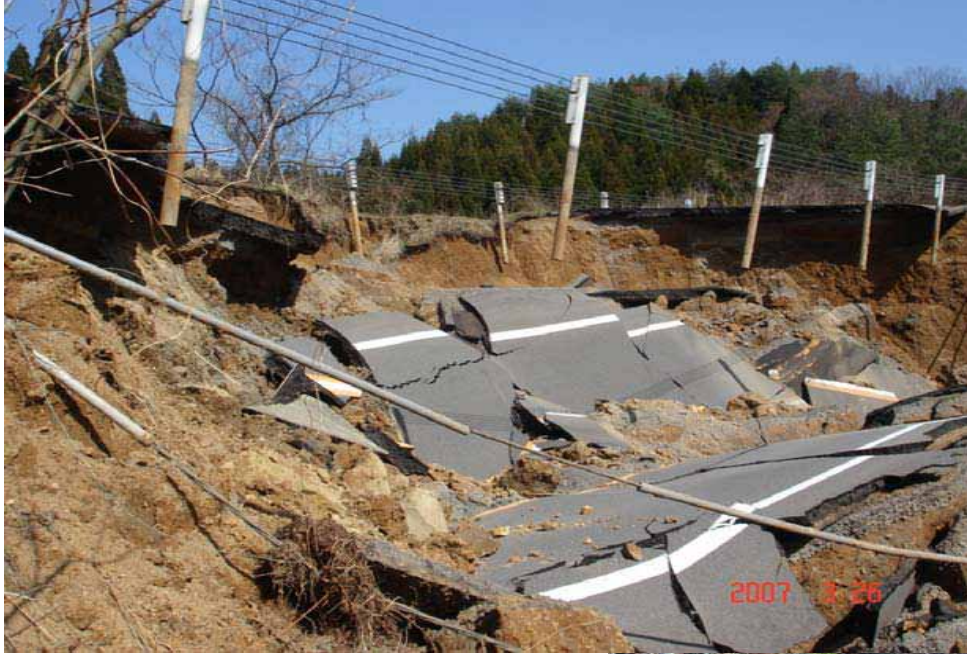
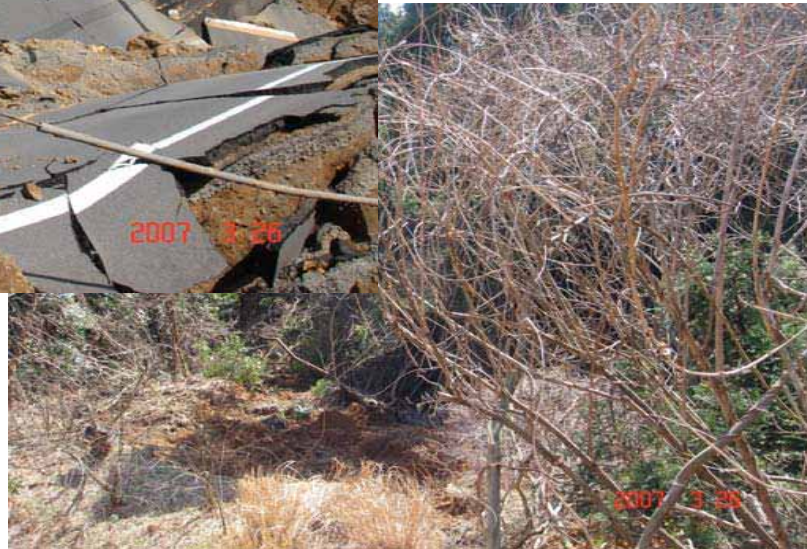
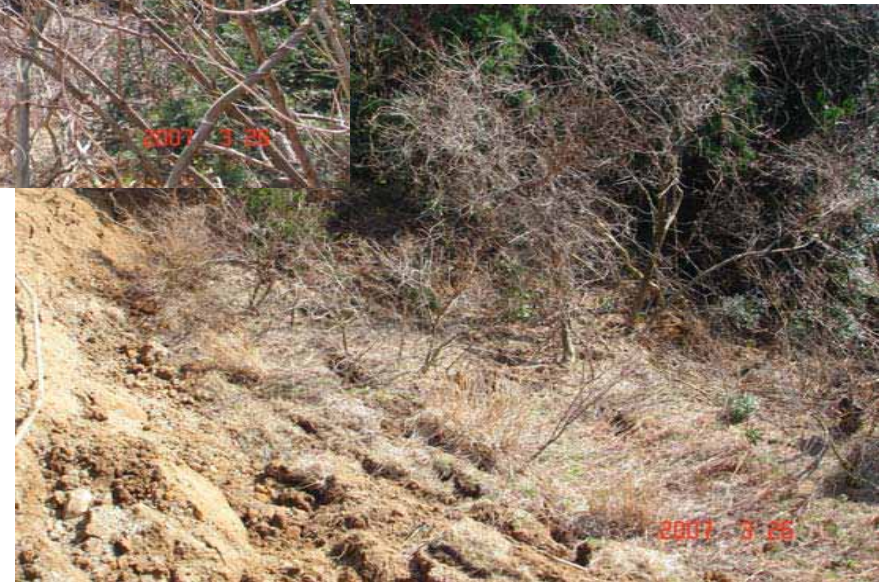
能登道路横田料金所付近盛土崩壊

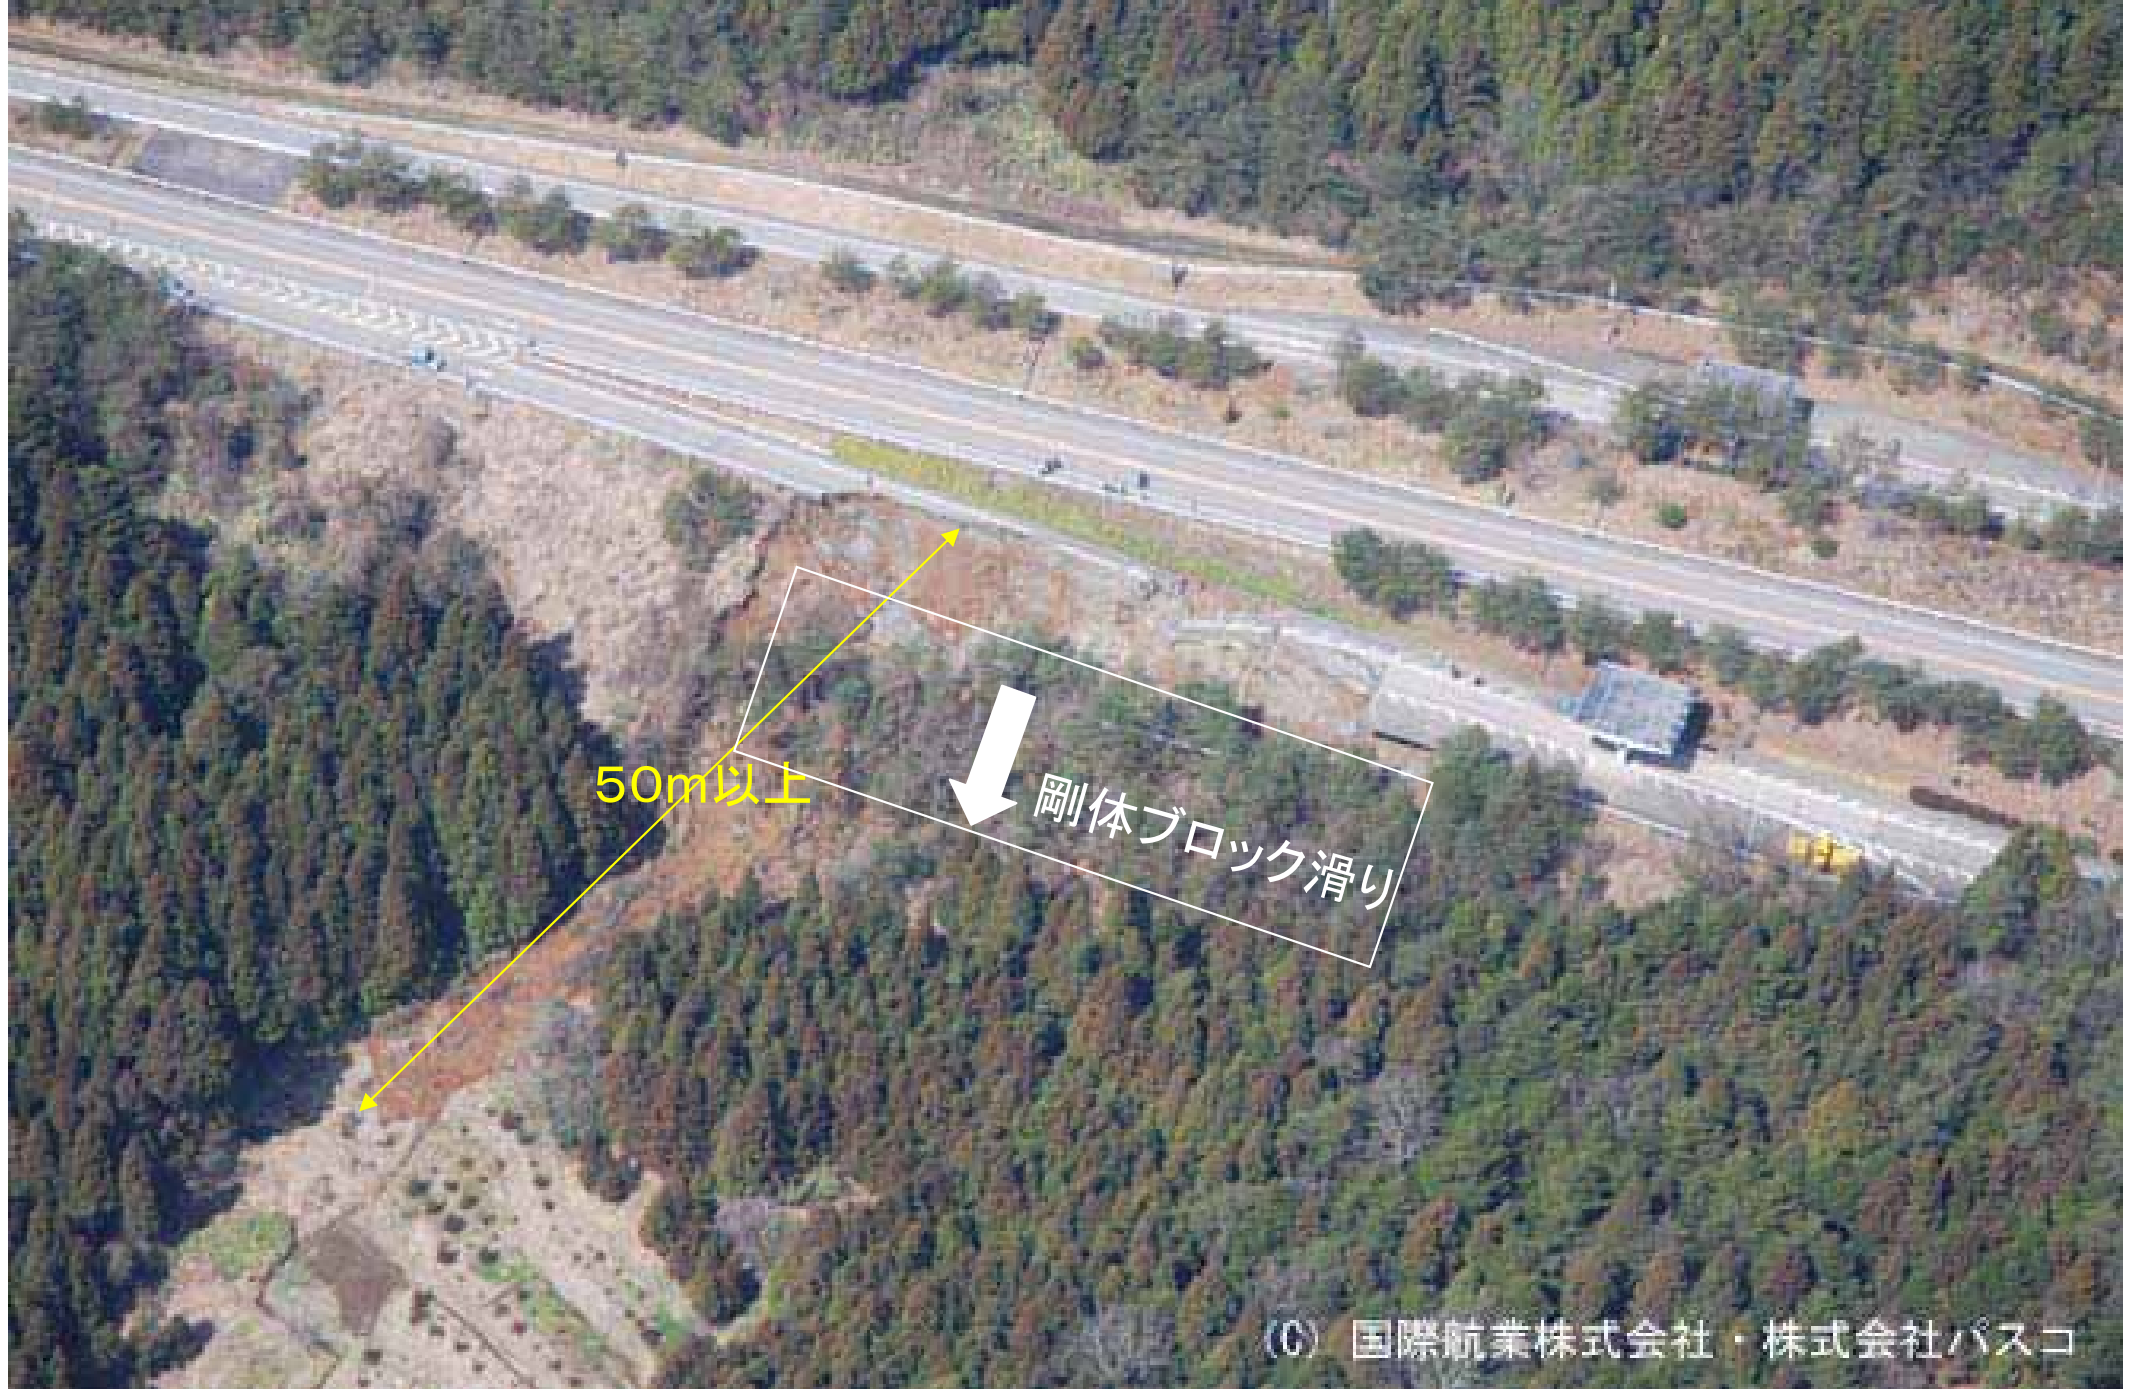
能登道路横田料金所付近盛土崩壊(国際航業HPより)

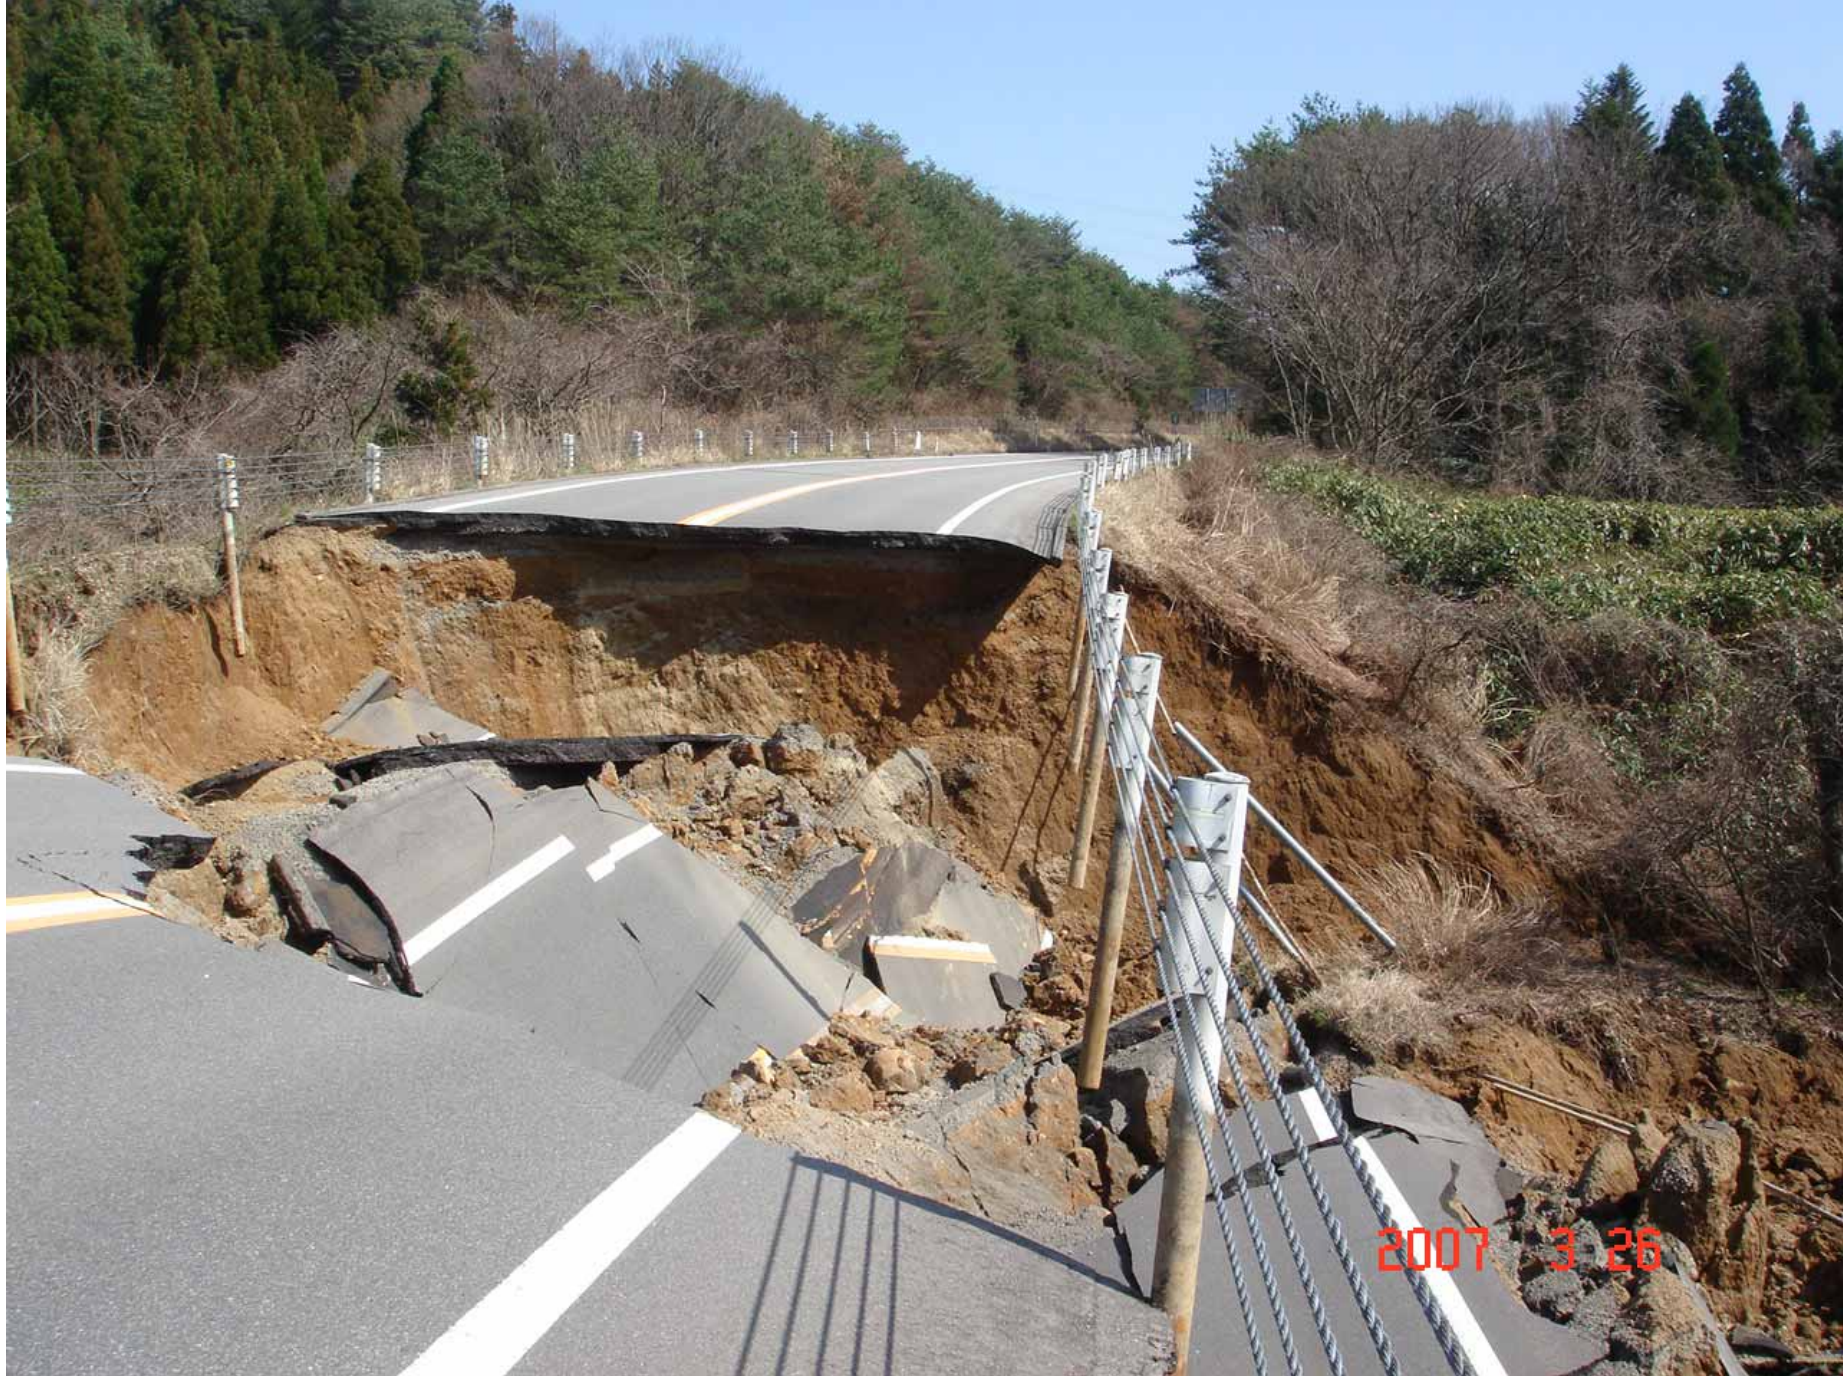
能登道路中島町谷内付近盛土崩壊(深い滑り陥没)

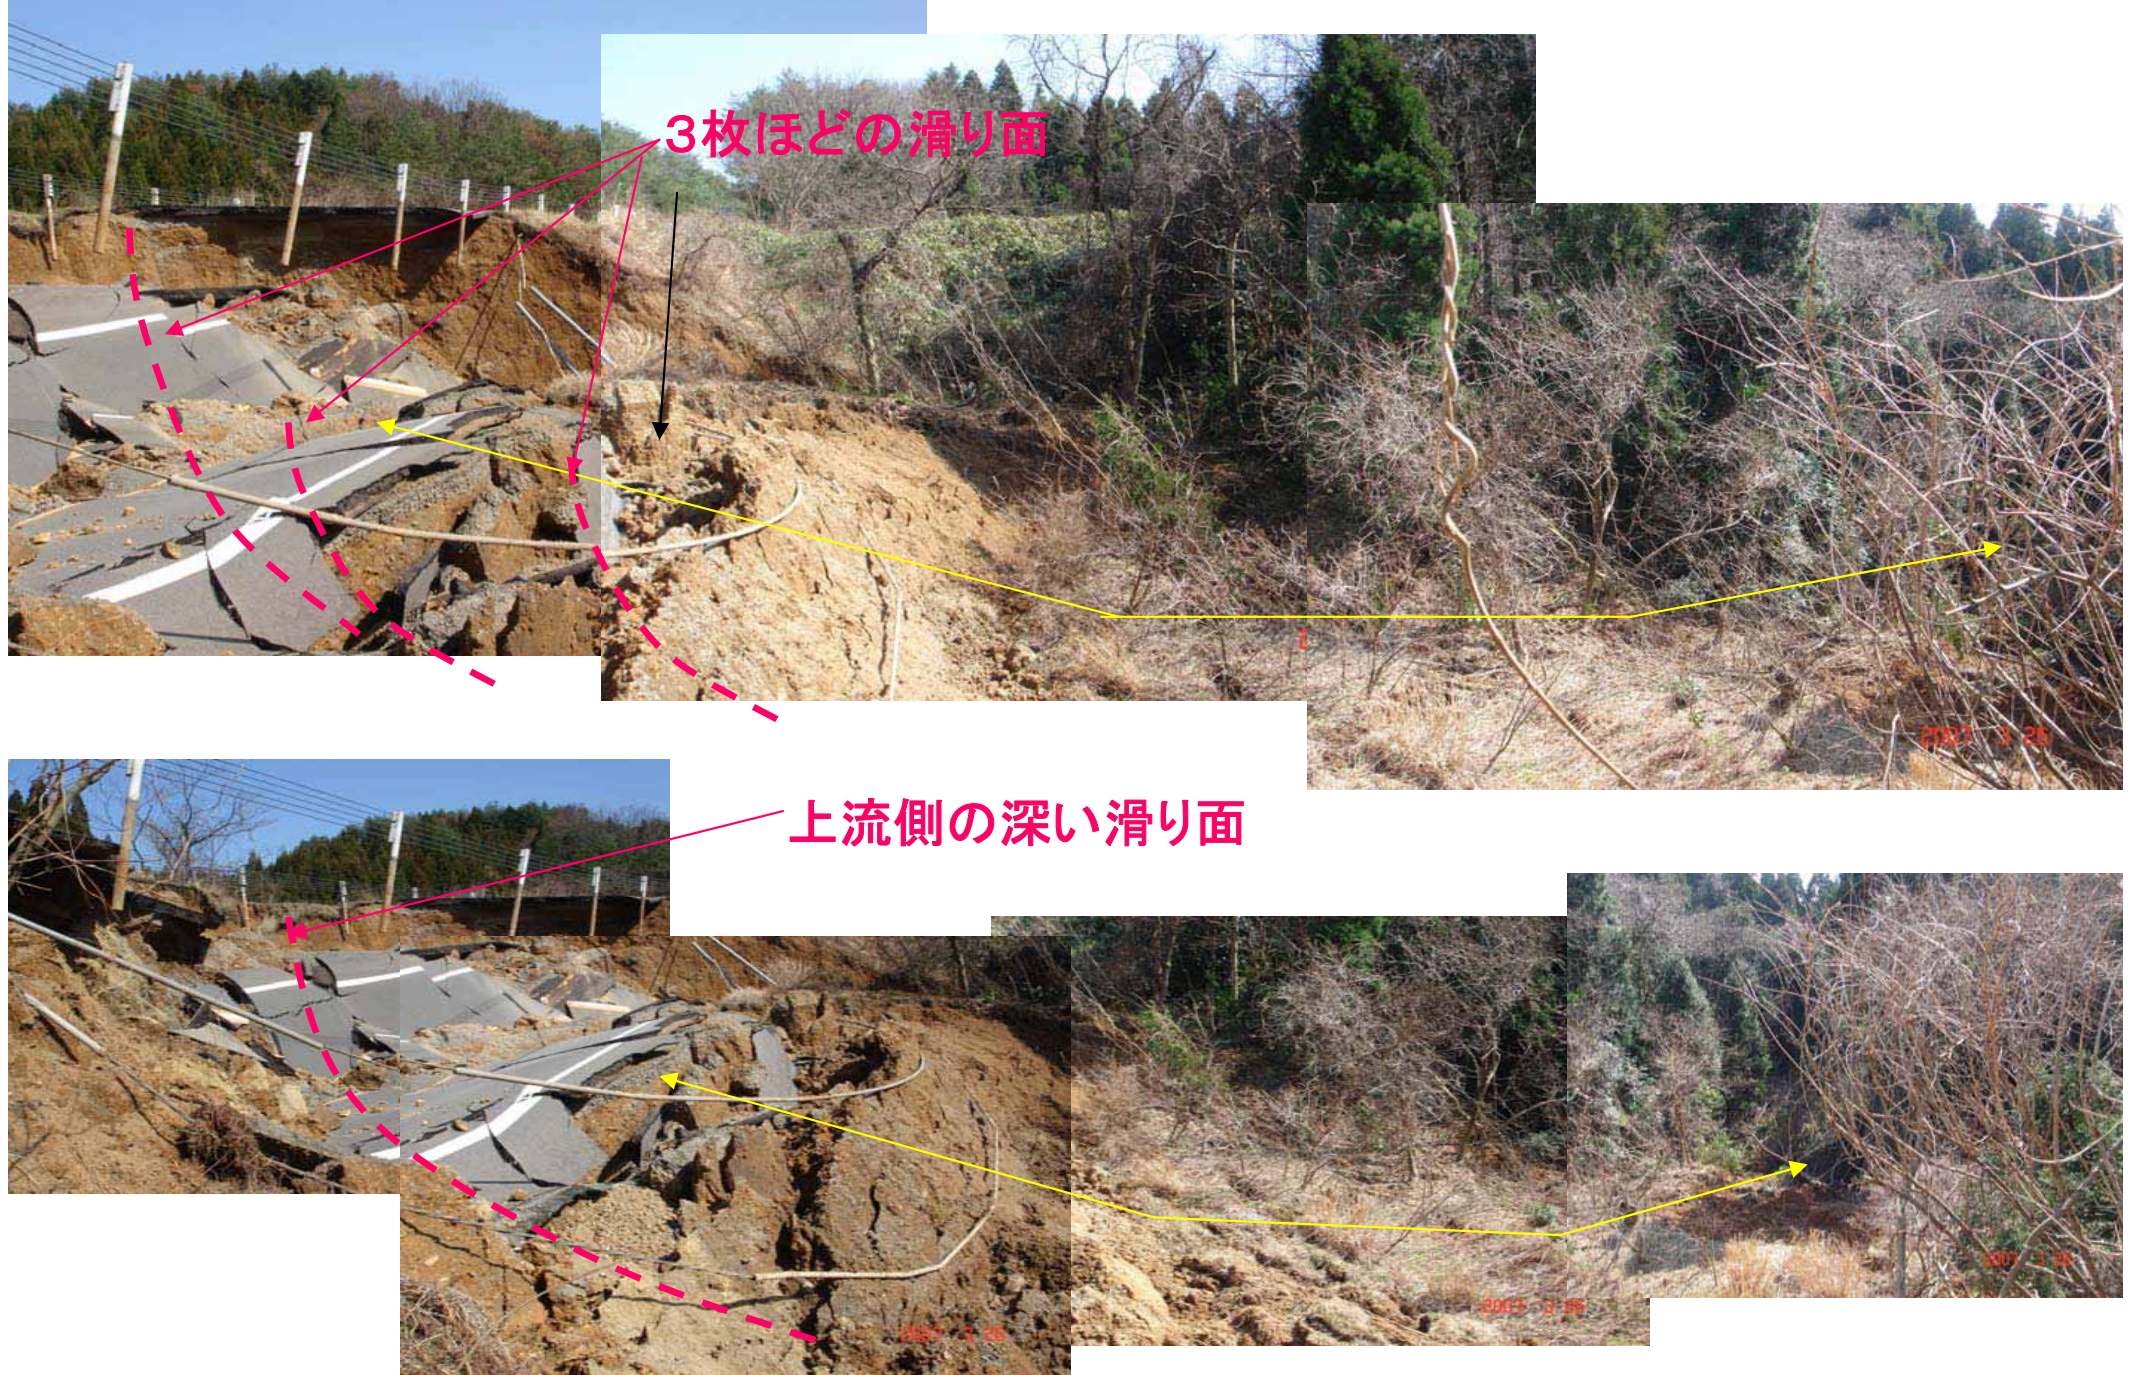
能登道路中島町谷内付近盛土崩壊(流動距離が長い)

→流動距離大→盛土底面の飽和化・液状化の可能性？

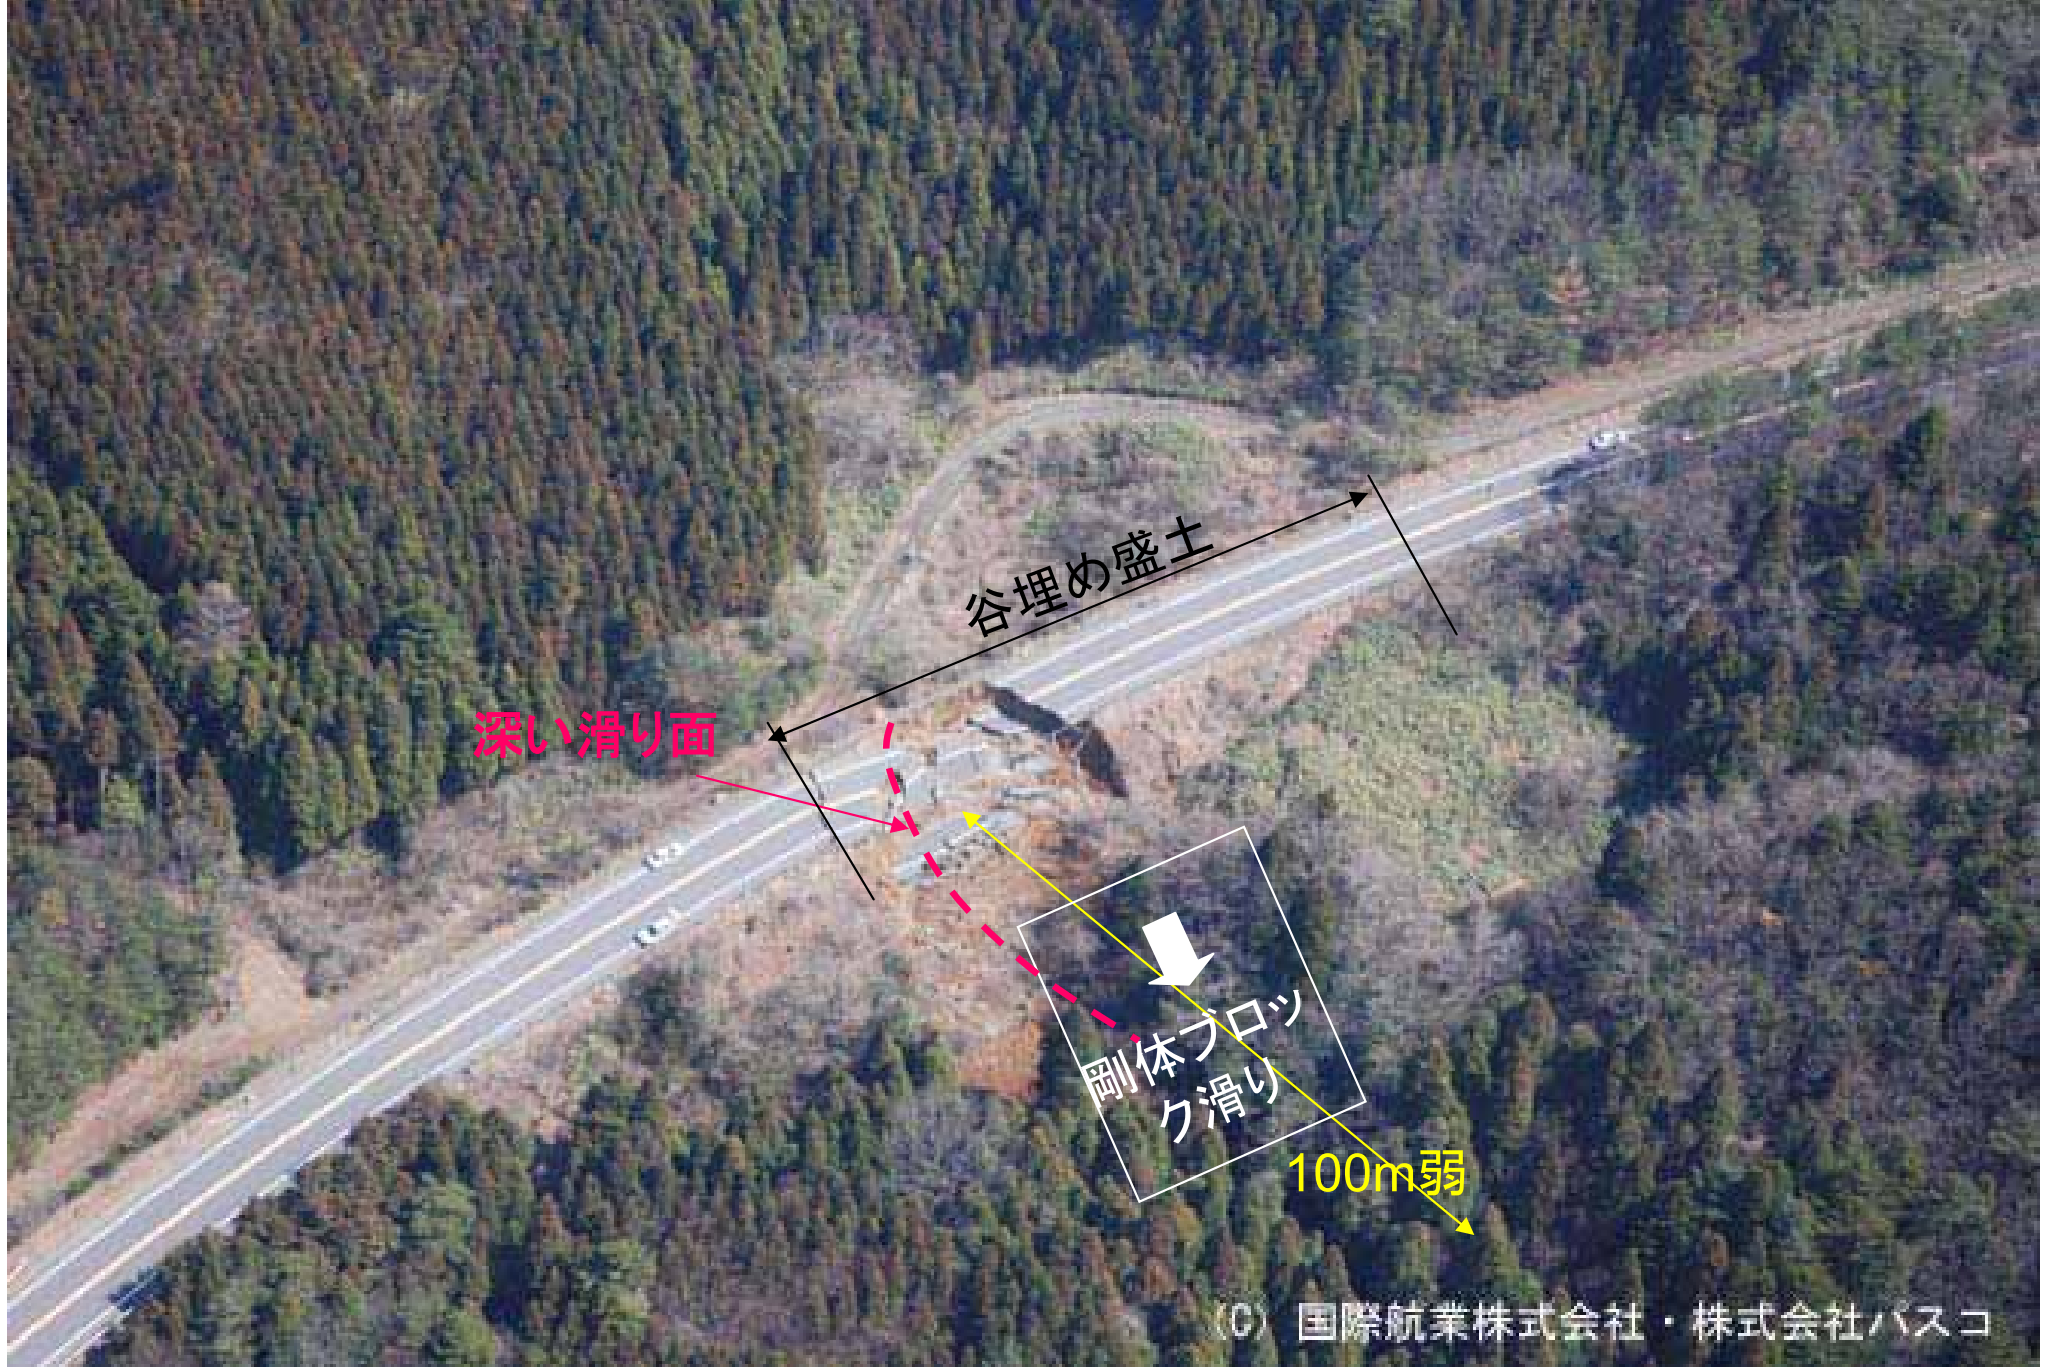
能登道路中島町谷内付近盛土崩壊(国際航業HPより)

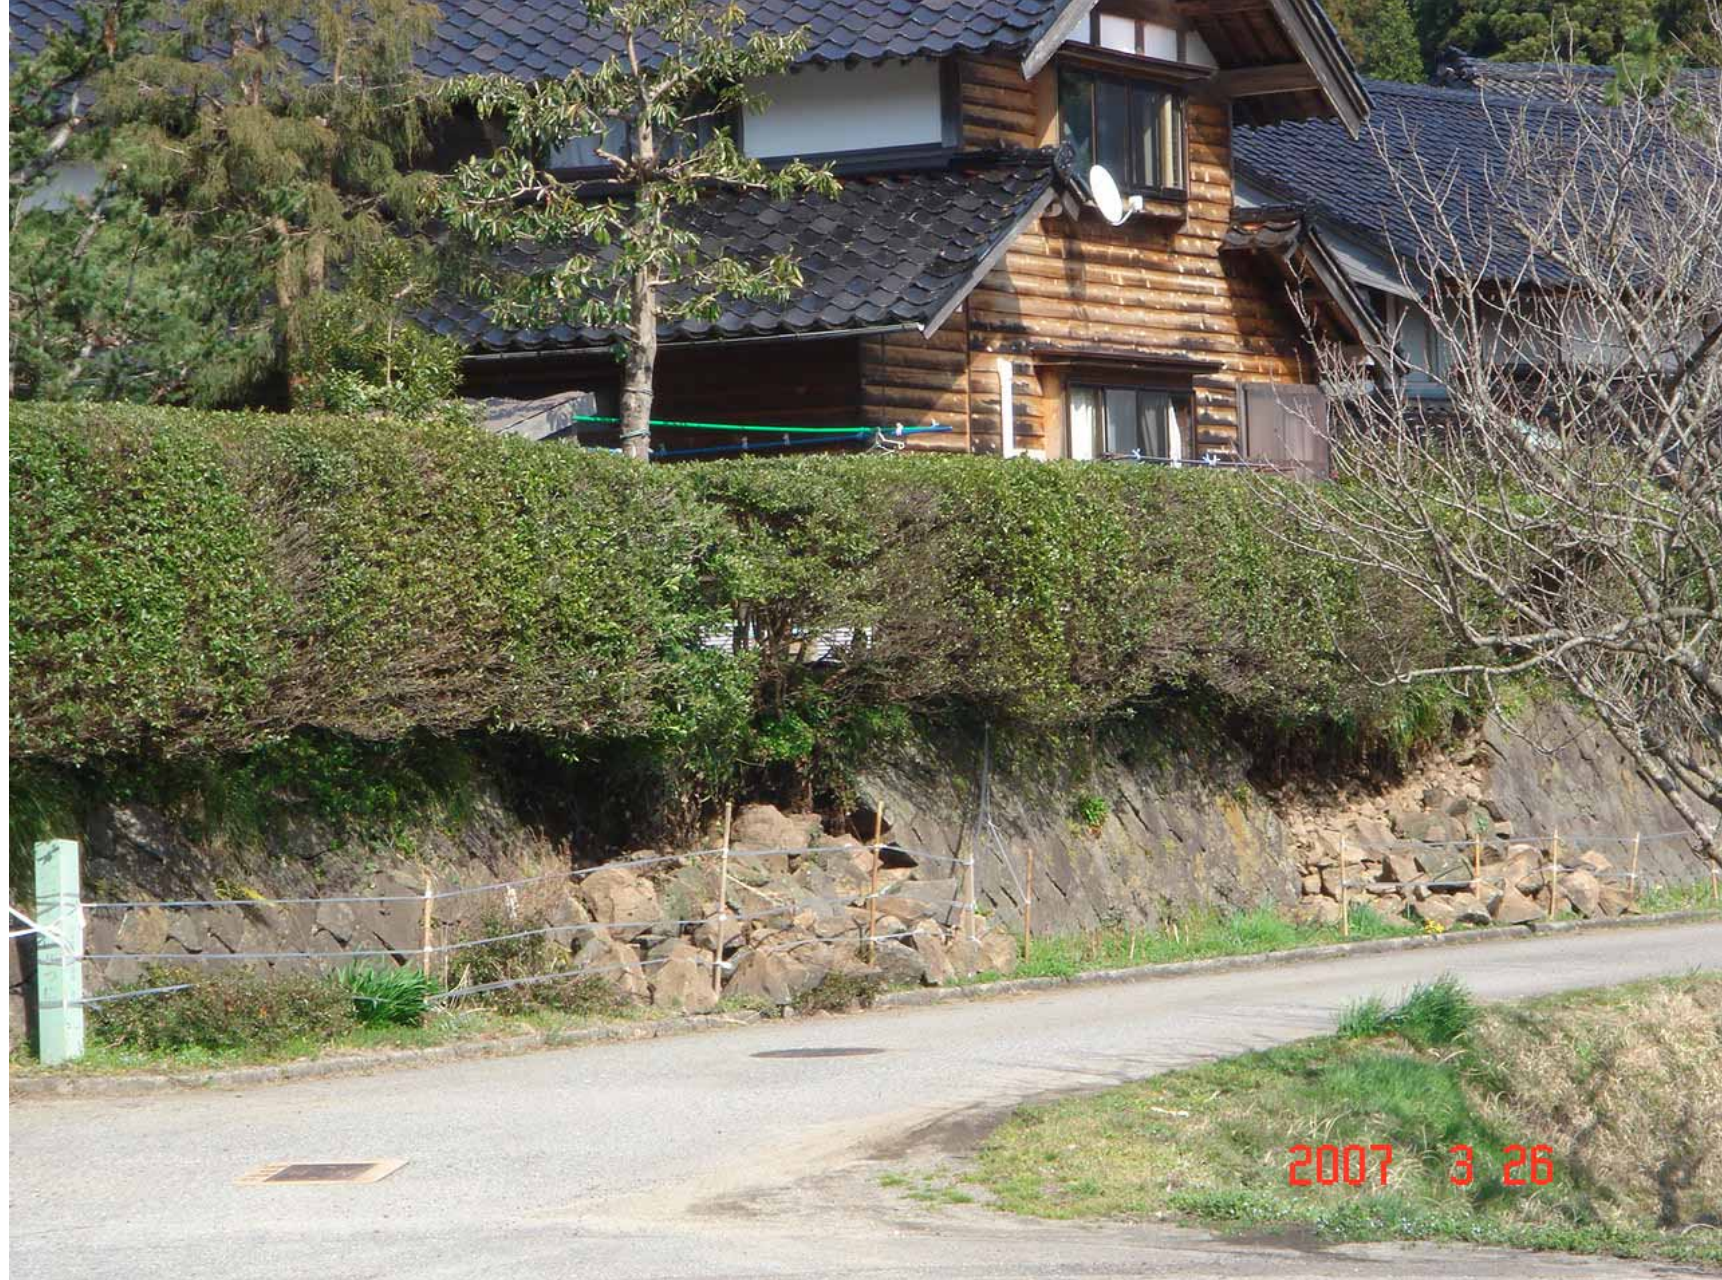
富来付近空積み石垣崩壊

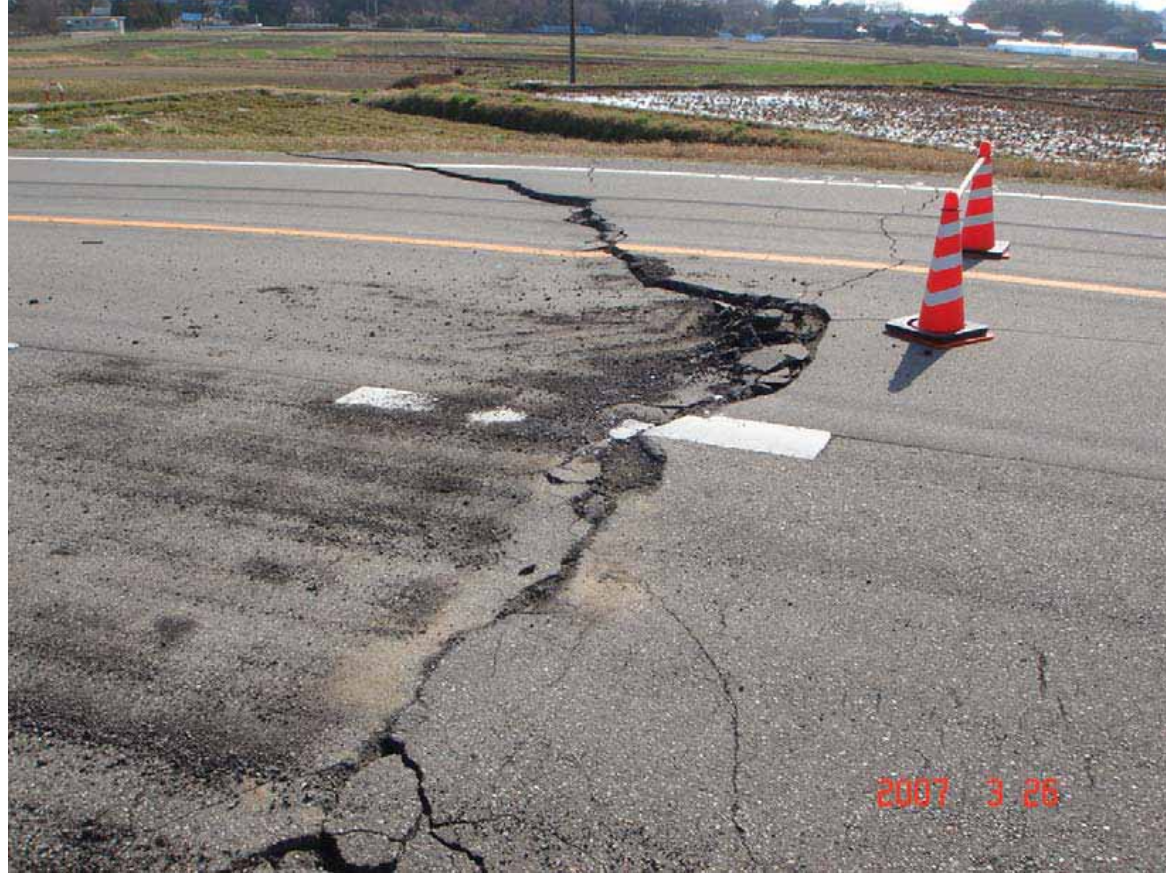
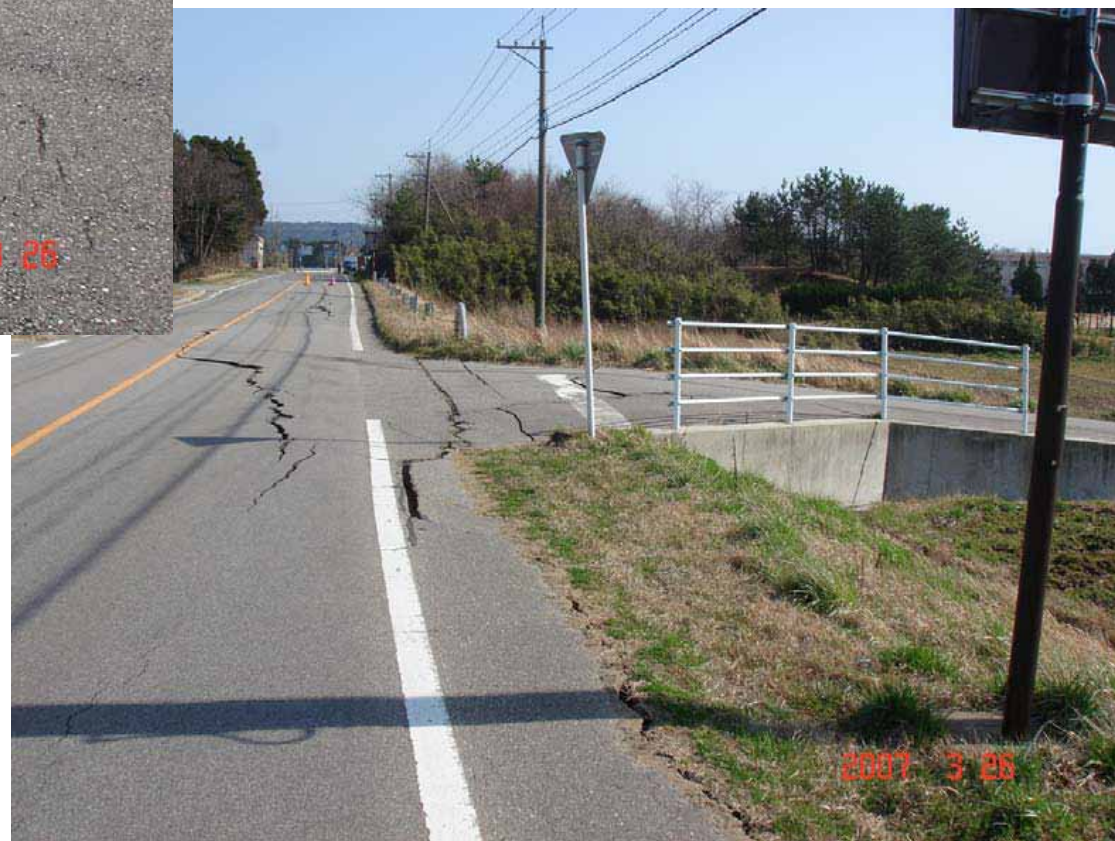
富来中浜道路盛土亀裂沈下

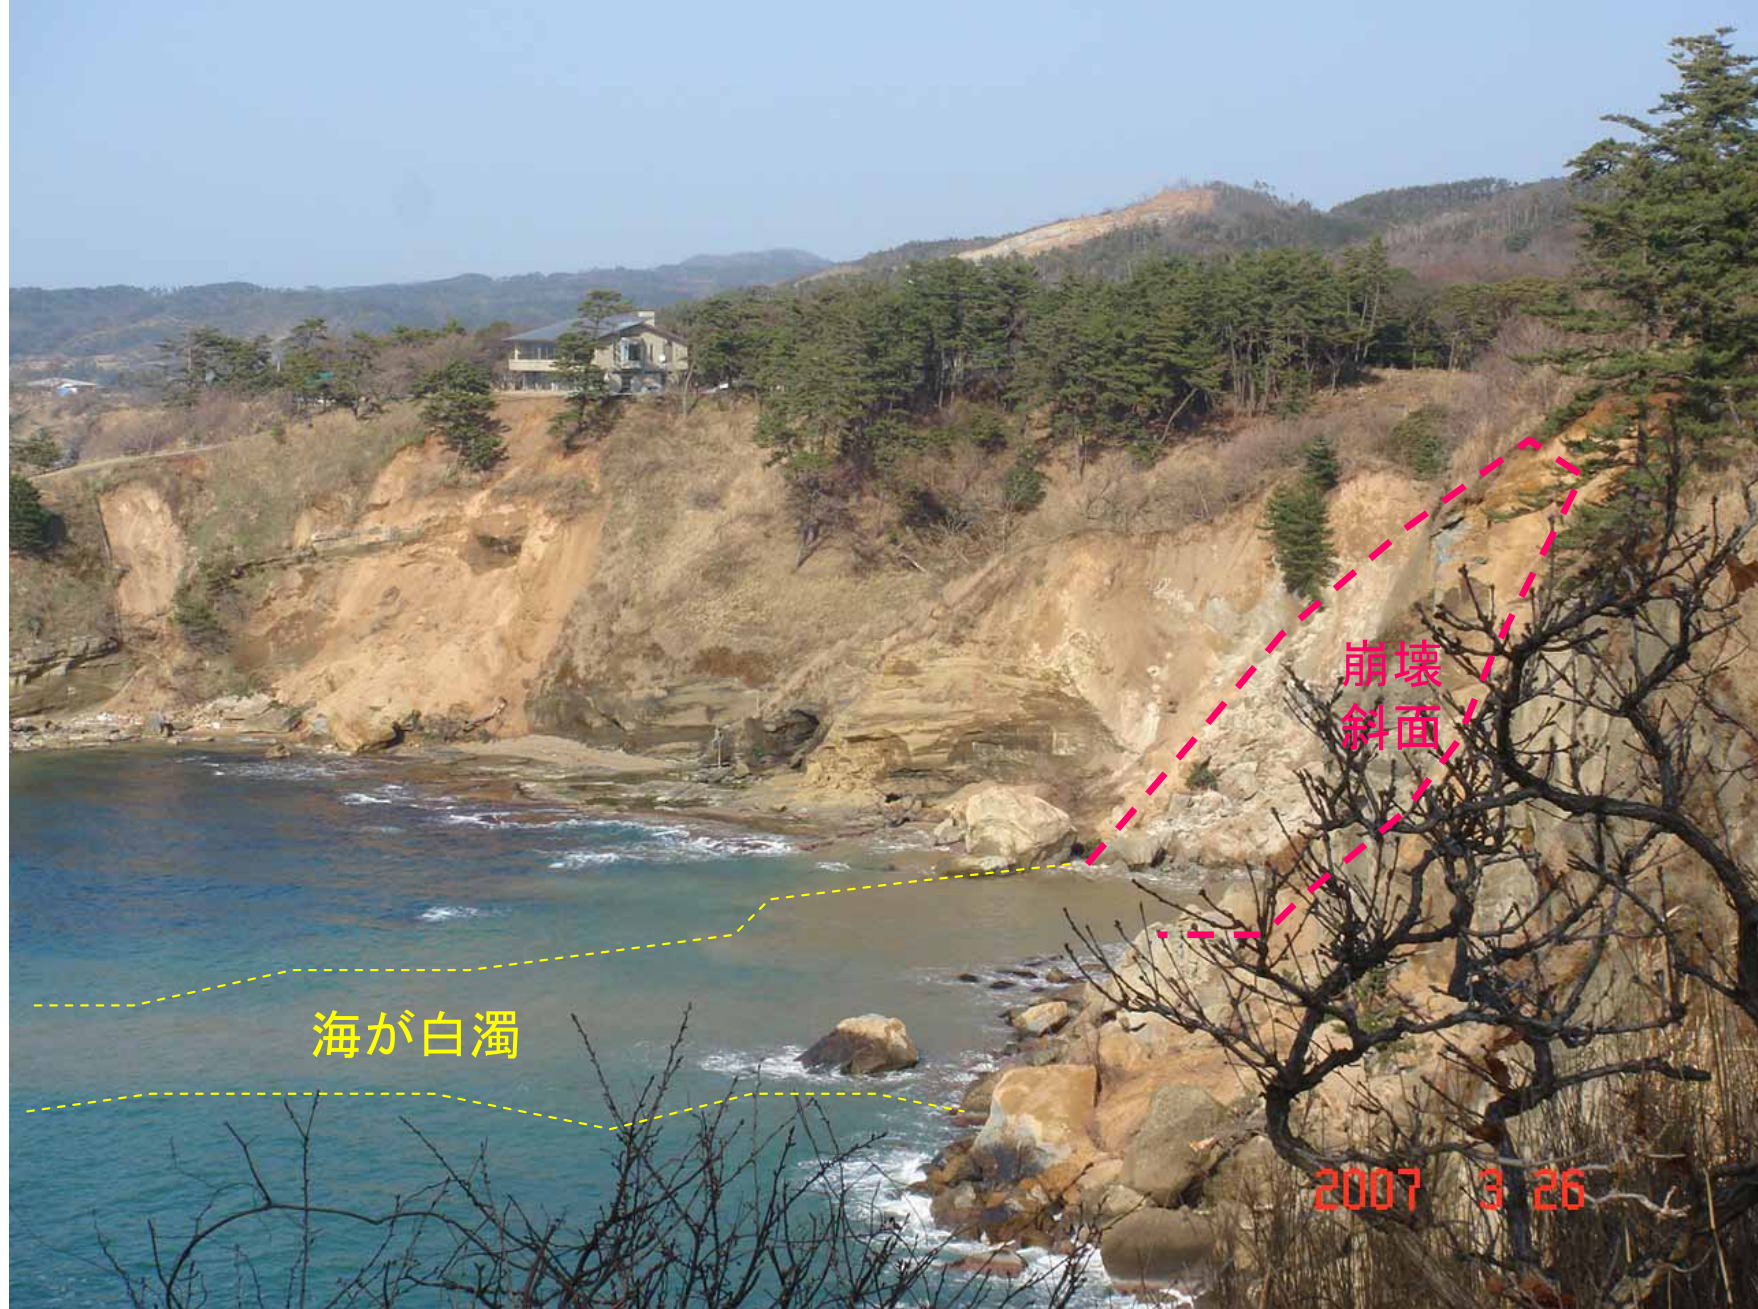
輪島市黒崎海岸斜面の崩壊
