2007.3.25 能登半島地震  
土木学会・地盤工学会調査団

地盤関連調査速報

調査日：2007.3.26~27

中央大学理工学部 國生 剛治・石澤友浩

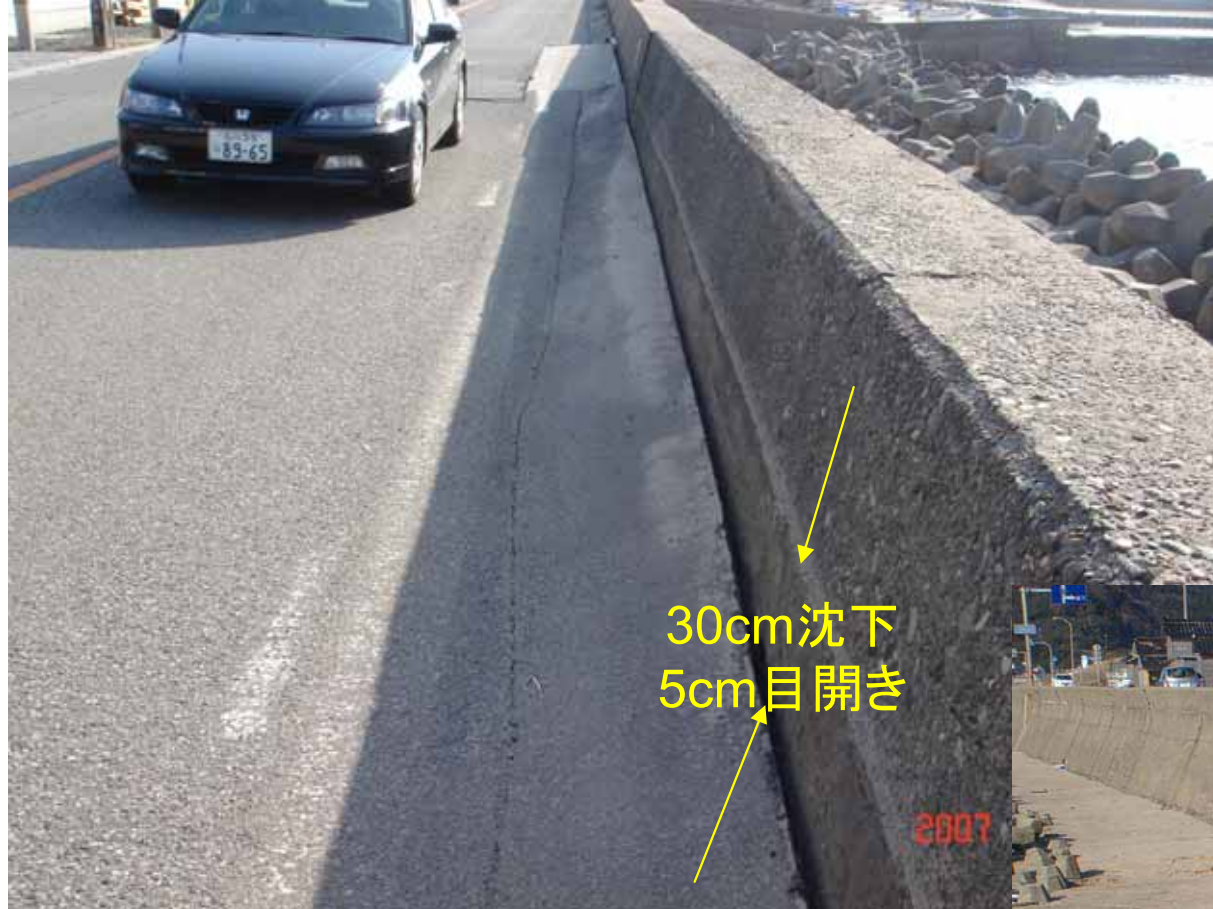
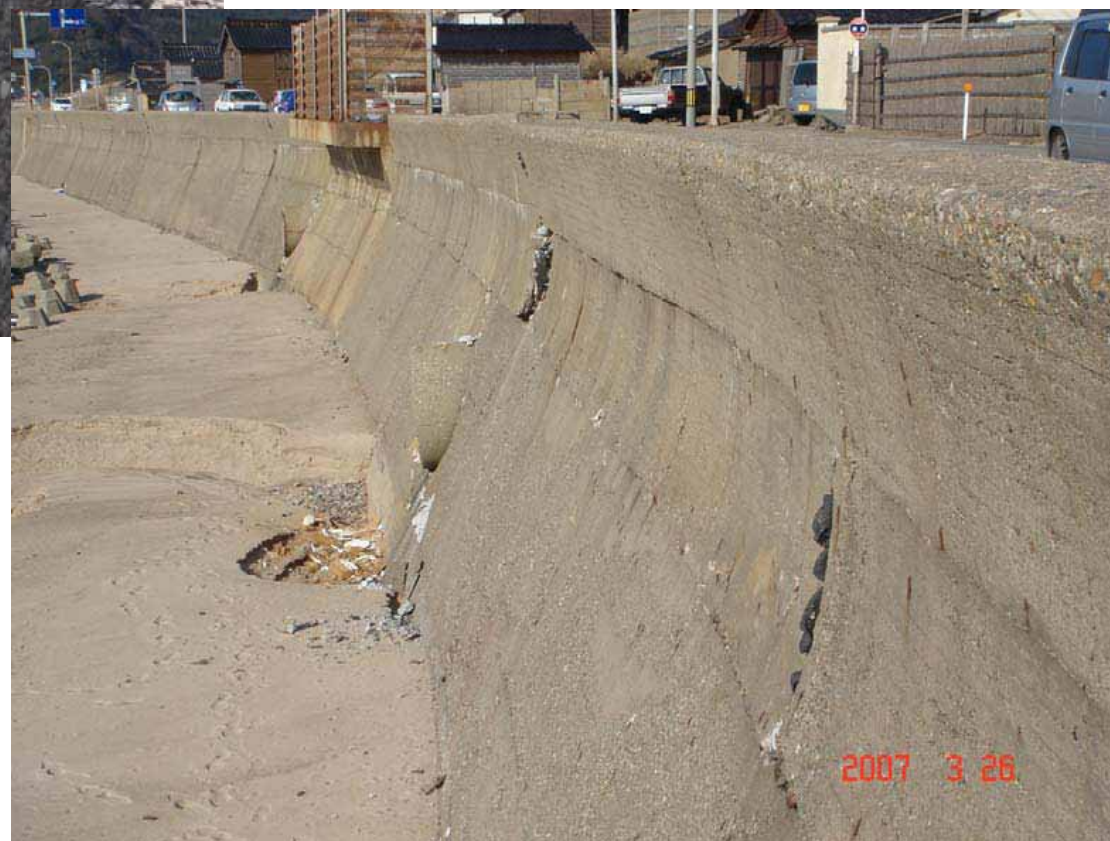
輪島市国道249海岸道路盛土の沈下

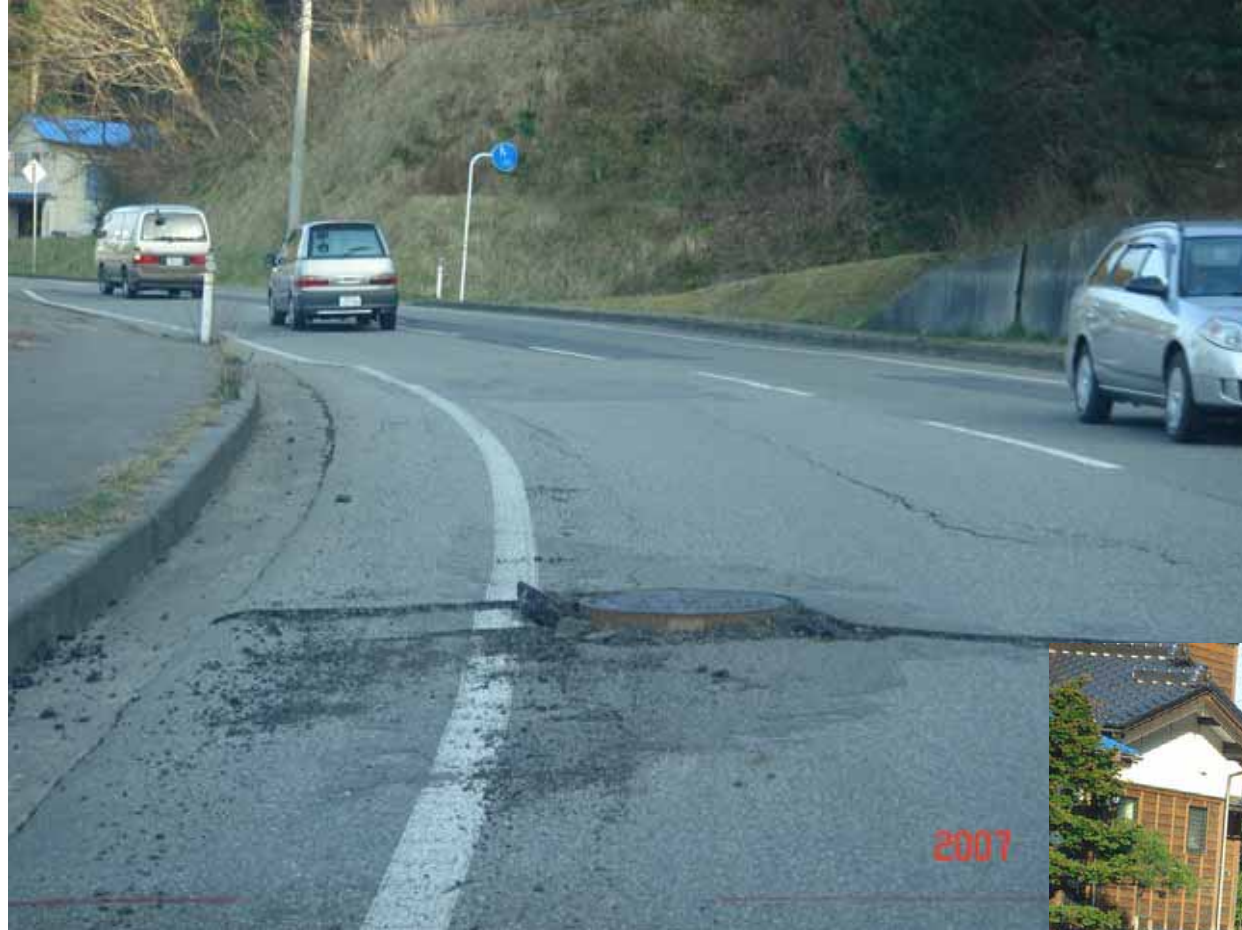
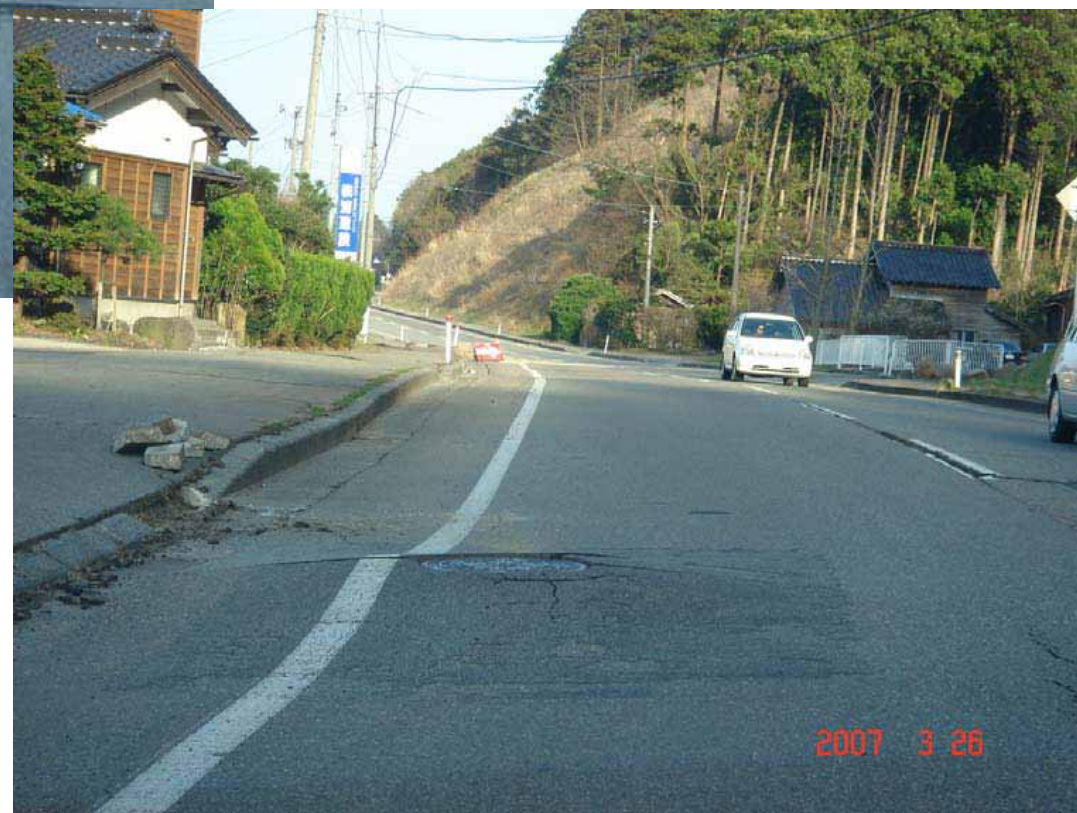
輪島市国道249下水マンホール付近段差

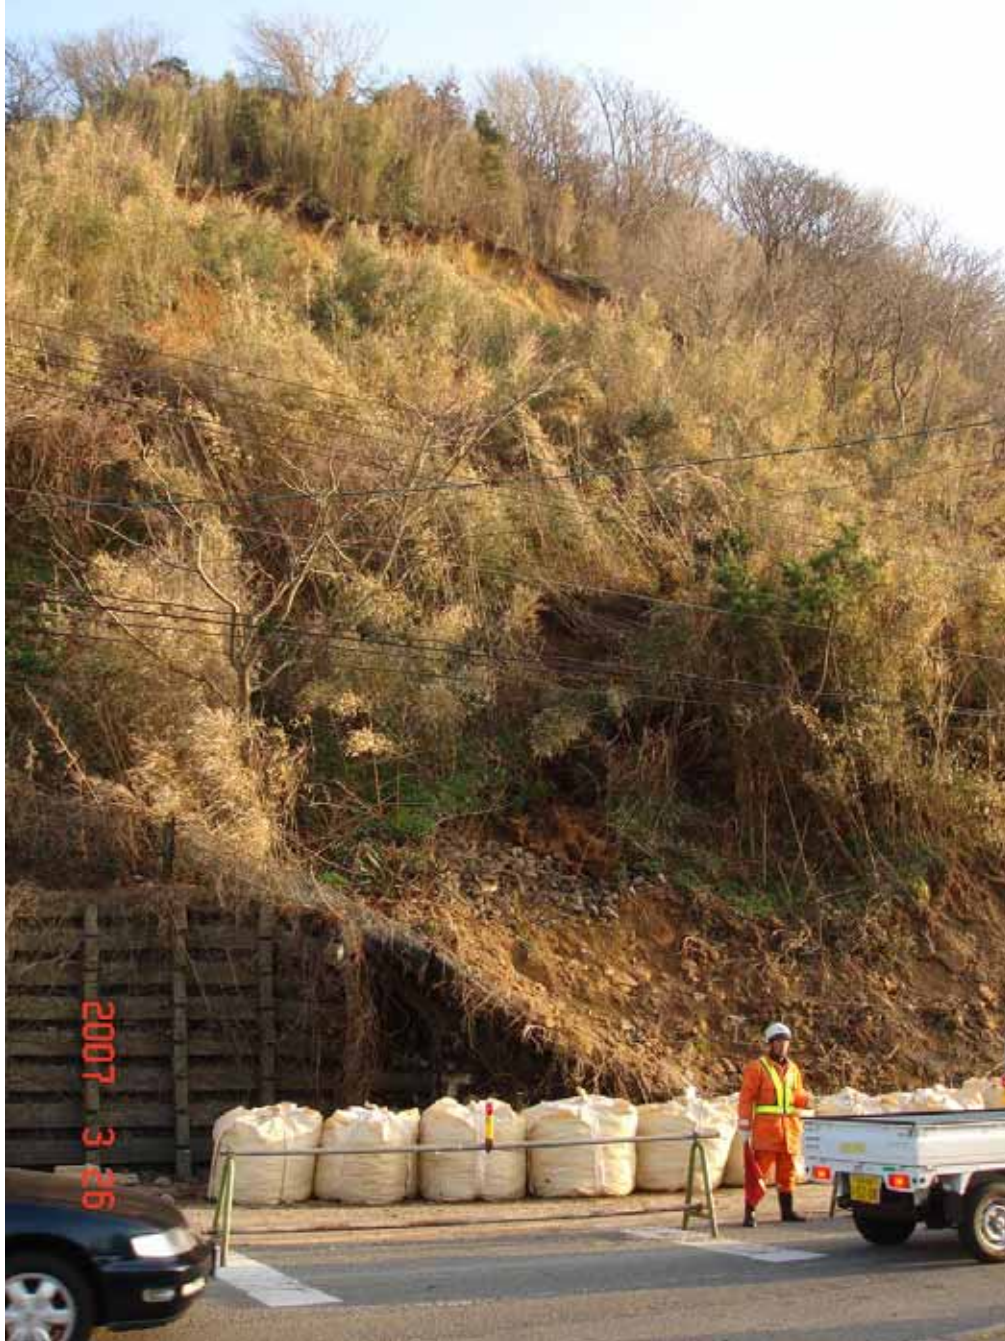
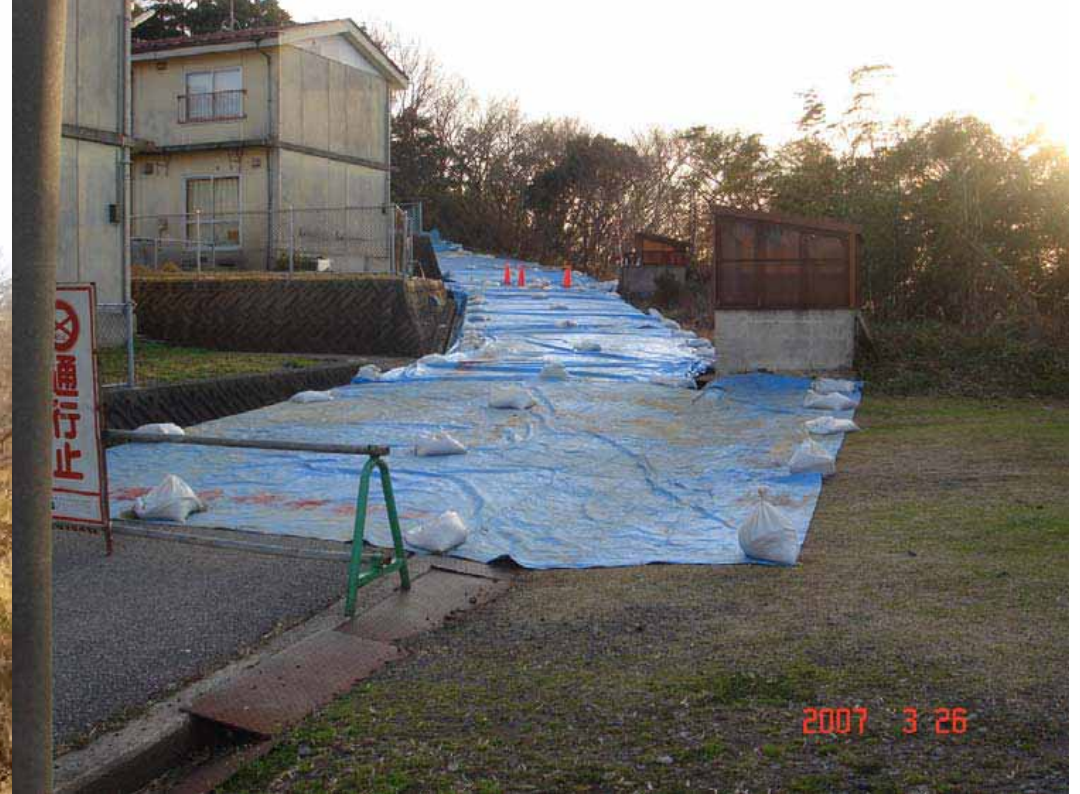
斜面法肩の市営住宅

輪島市国道249切土斜面崩壊

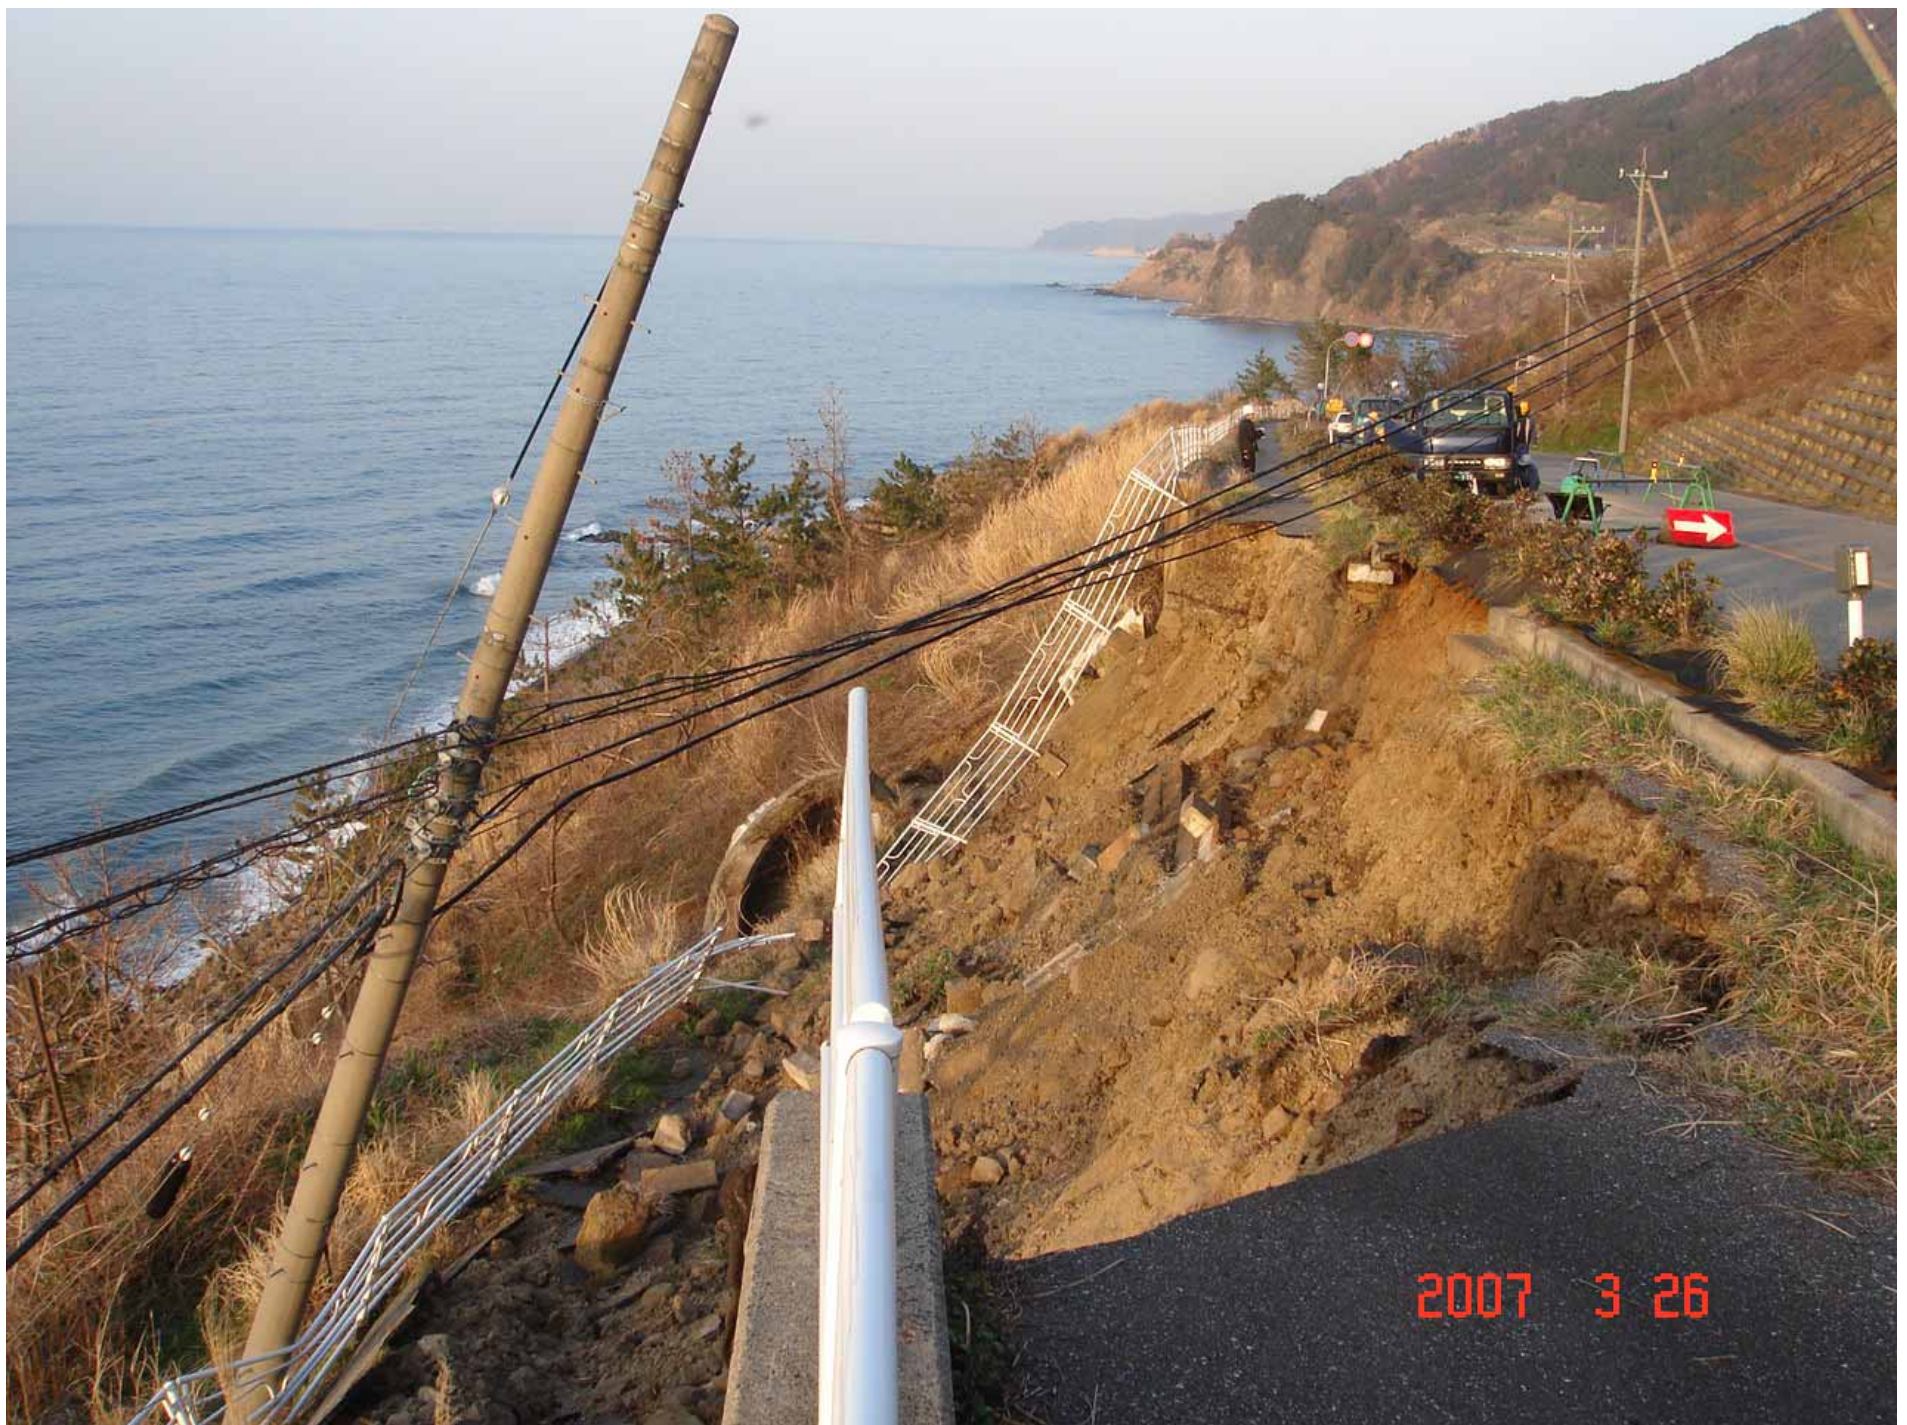
輪島市大野町寅崎付近(すり付け盛土の崩壊)

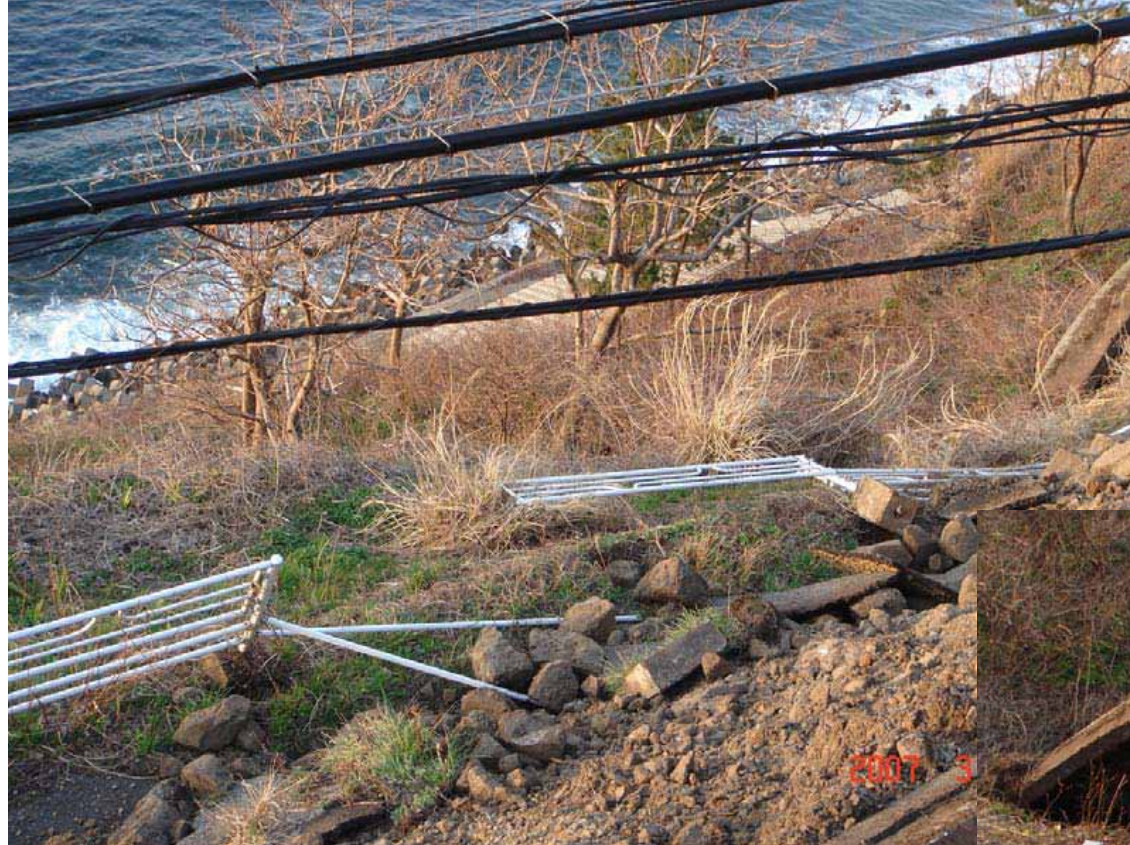
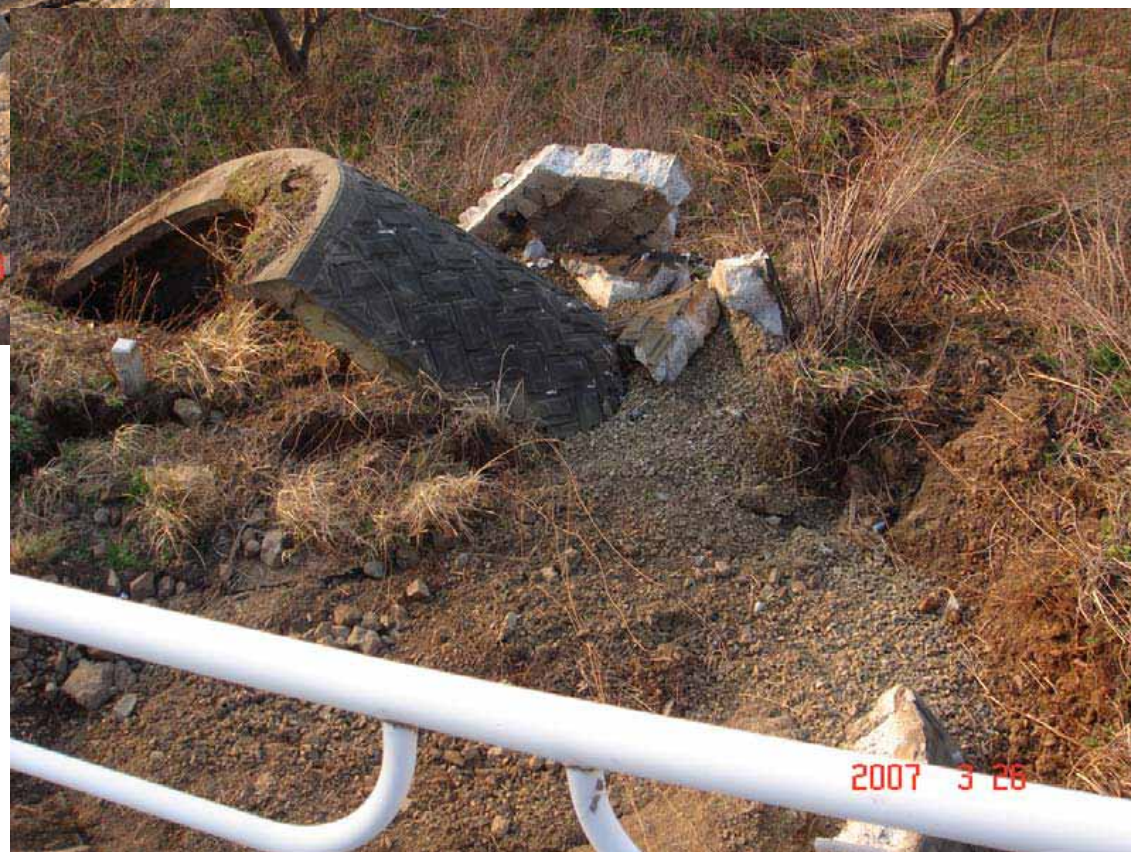
輪島市大野町寅崎付近(土留め壁倒壊)
