**能登半島地震第2回調査報告（改定版+一部追加修正）**  
**—能登有料道路の崩壊盛土試料採取・試験と崩壊エリアの調査—**

報告日：2007年5月11日

中央大学 國生剛治

調査日：2007年4月5日

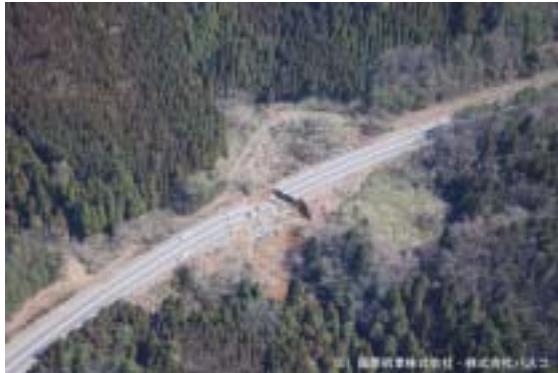
図-1 地点1)横田料金所北1km(国際航業HP)

- ・ 盛土材料は茶褐色、黄色、灰色の様々な粘土質が塊状に混じり、粒径数 cm までの大きさの礫を含むが、礫粒子同士が噛み合うほど大量には含んでおらず、粘土・シルトによるマトリクスサポートの構造となっている（図-5）。また、含水比が大きく転圧による密度増加が難しそうな材料であり、このような材料的性質の地点による大きな差異も小さい。
- ・ 上記地点 1)～3)で 3 軸試験用の盛土材料を不攪乱採取した。  $\phi 80\text{mm}$  の塩ビパイプのサンプラーで採取したが、大きな礫に当ることが多く、完全に不攪乱で採取することはかなり困難。3 軸試験でも成型にかなり苦労が予想される。
- ・ 地点 1)は崩壊土先端までの距離は最上流滑り面から 50m 程度とそれほど大きくはないが、その先の沢沿いには延々と崩壊土が堆積していた。これが、崩壊時に泥流が起きたことによるのか、その後の雨で崩壊法面から流されたのかは明瞭ではない。

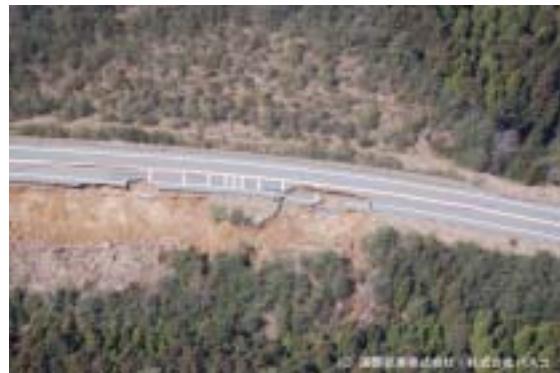
図-2 地点2)横田料金所北4km(国際航業HP)

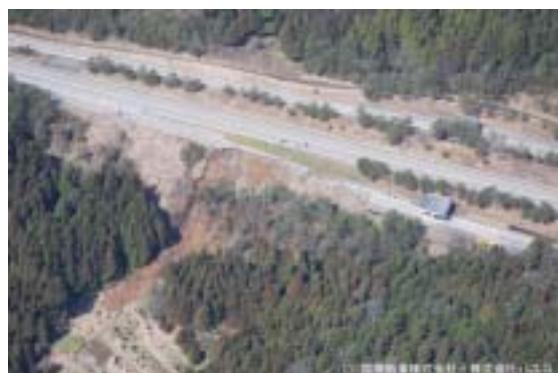
図-3 地点3)横田料金所付近(国際航業HP)

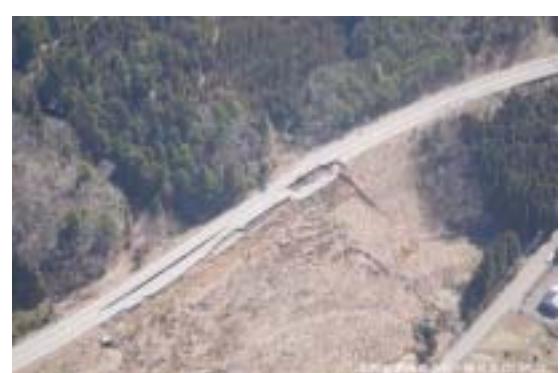
図-4 地点4)横田料金所南3km(国際航業HP)

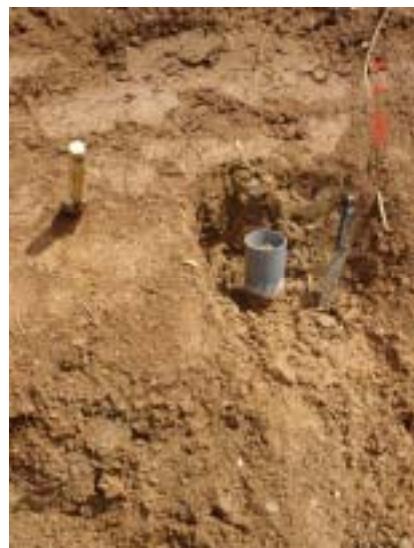
図-5 地点 1) でのサンプリング状況  
礫を含んでいるが粘土分が多く、マトリクスサポートの構造

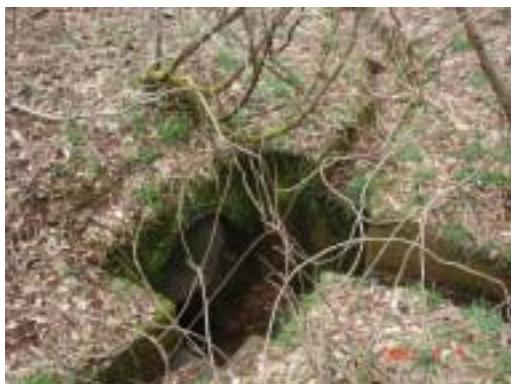
図-6 崩壊部より北側の盛土中に設置したコルゲートパイプによる沢水の排水

- ・ 地点 1)は図-1 から分かるように、谷埋め高盛土である。西側からの谷筋の水は崩壊部より北側の盛土中に設置した  $\phi 80\text{cm}$  ほどのコルゲートパイプで東側の集水枠に入れ U 字溝で沢に流しており、沢水処理には特に問題はないように思えた(図-6)。一方、崩壊法面の南側境界付近ではかなりの水が崩壊土の中から湧出しているのが見られ(図-7)、路面排水溝からの水ではないかと思われた。
- ・ 地点 1)では先端部の杉の木に崩壊土がぶつかった形跡が残されており、杉の枝が押し付けられたり(図-8)、泥はねの跡が  $0.5\text{m} \sim 1\text{m}$  の高さまで残っていた(図-9)。崩壊時にかなりの速度であったことや一部は泥化していたことを推定させる。
- ・ 地点 2)は図-2 から分かるように谷埋め盛土ではなく、高低差の大きな腹付け盛土である。崩壊土の流動距離が大きく、流動直下の沢まで到達して河道閉塞を起こし (図-10)、さらに沢沿いに右折して全体で  $150\text{m}$  ほど流れていた(図-11)。道路完成後 25 年の間に成長した灌木を載せた剛体的流動の特徴を見せていている。また、崩壊土先端部の太い杉の幹には高い位置まで泥の汚れが付き、強い衝突エネルギーで根こそぎ前面の杉を移動させながら、木立の途中で止まっており (図-12)、杉林は流動土塊に対しかなりの抵抗となりうることを示唆している(図-13)。

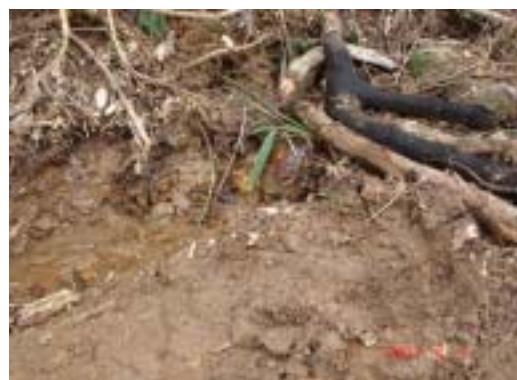
図-7 崩壊法面の南側境界付近での湧水

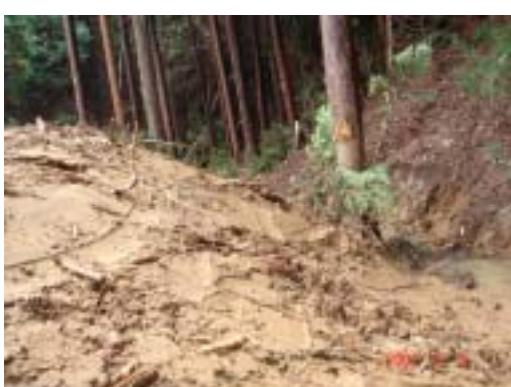
図-8 崩壊部先端付近の杉の幹に枝が付着し  
泥跳ねが付いている

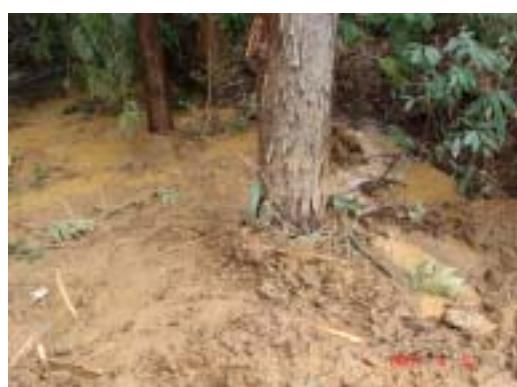
図-9 崩壊部先端付近の杉の幹の泥跳ね

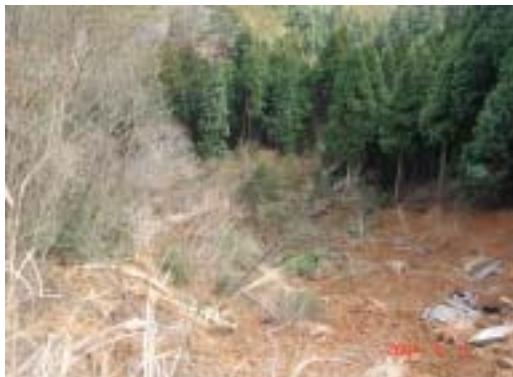
図-10 地点 2) では  $150\text{m}$  程度の長距離流動が起き、下の沢を埋めて河道閉塞を起こした

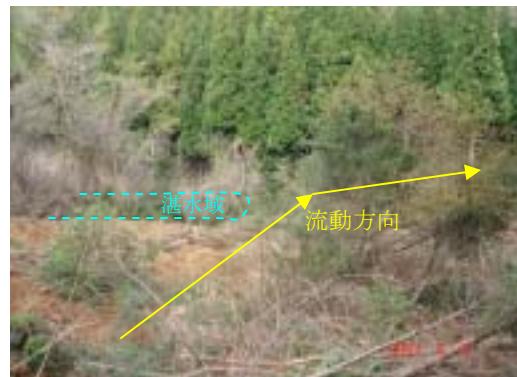
図-11 崩壊土塊と杉林の間の沢が河道閉塞により湛水し、土塊は沢に沿って右に流動

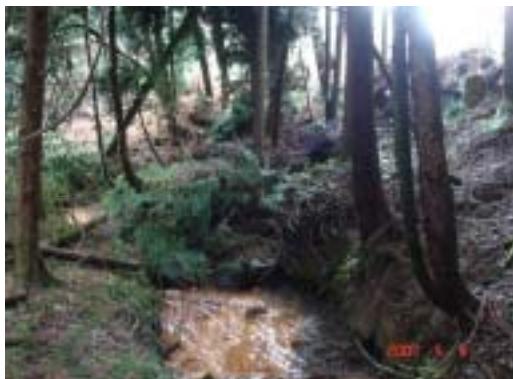
図-12 崩壊土塊先端が杉林の中で止まっている、土塊中を浸透した大量の水が沢を流れている

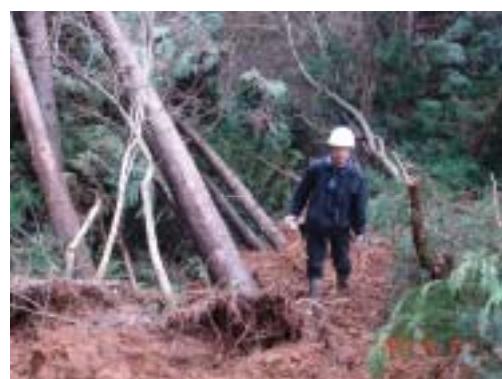
図-13 崩壊土塊先端付近の根こそぎ移動した杉の幹には泥が  $2 \sim 3\text{m}$  高さまで付いている

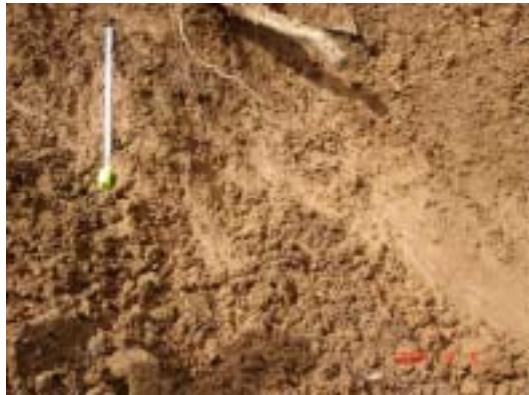
図-14 地点 2)の崩壊エリアの左右の地山からは水が滲みだしているところが見られた

- 崩壊エリアの側面の盛土あるいは地山から湧水が見られ(図-14)、中央部でも湧水が多く目付いた(図-15)。盛土背後の地山は地下水涵養源と見られ、そこからの地下水によって盛土の含水比が高まっていた可能性が考えられる。
- 地点 3)は腹付け盛土により建設した料金所から本線までのアクセス道路が崩壊している。流動距離は大部分で 50m 程度であるが、杉林のない開けた部分でさらに 30m ほど流動的に流れている(図-16)。
- 地点 4)では東側の山地形につけた腹付け盛土が西側に崩壊し 1 車線が 1m 以上陥没した。斜面の流動距離は 20~30m で他に比べて大きくはないが、かなり剛体的に動いている(図-17)。

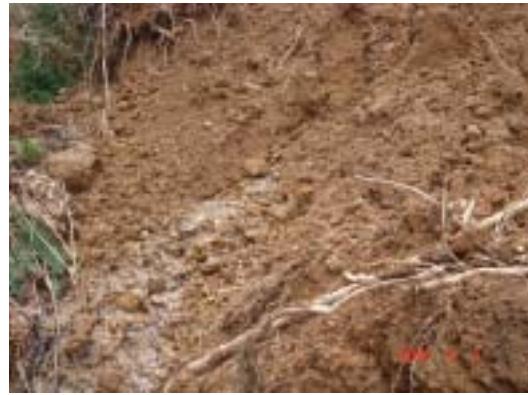
図-15 地点 2)の崩壊土塊の中からは湧水が観察された

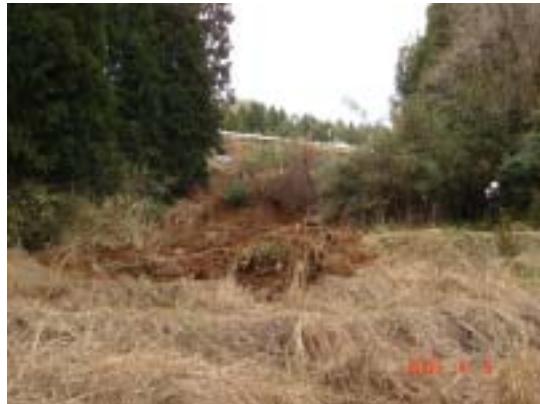
図-16 地点 3)では杉林の切れた間から流動土塊が 30m ほど流れ出していた

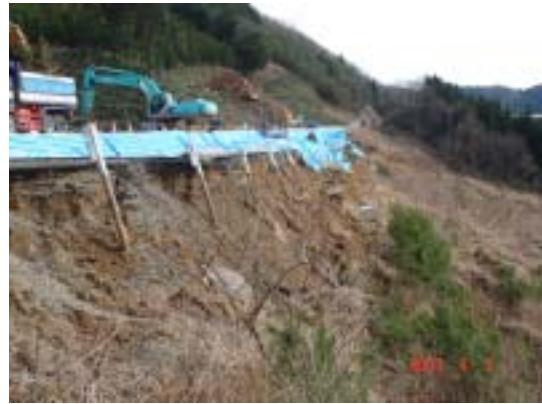
図-17 地点 4)では腹付け盛土斜面の剛体的移動によって 1 車線が 1 以上の沈下を起こしていた

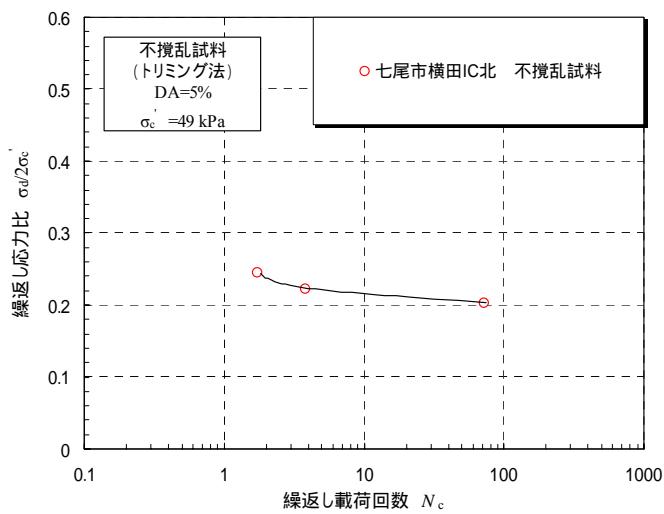
図-2 非排水三軸試験による両振幅 5%ひずみに達する応力比～応力繰り返し回数関係

- 1) 横田料金所から北 4km 地点（写真-2）で採取した 3 本の現地採取試料について非排水三軸試験を行った。表-1 にそれらの物理特性、図-1 に粒度分布を示す。供試体はすべて完全に飽和させ、49kPa で等方圧密し  $B$  値≈1.0 を確認してから、軸圧のみを変動させて繰り返し載荷を行った。図-1 に両振幅軸ひずみ 5%に達する応力比と繰り返し回数の関係を示す。これらの結果より、盛土材料は細粒分含有率 40%、粘土分含有率 20%、塑性指数 20 程度と粘性土的特徴がある割には、繰り返し回数  $N=20$  回での軸ひずみ両振幅 5%に至る応力比（通常の液状化応力比）が 0.21 で、粘性土を多く含む土としてはかなり低いことが分かった。また、その時点で計測された間隙水圧上昇量は 90%程度であったが、実際はもっと上昇している可能性がある。
- 2) 非排水繰り返し載荷試験で軸ひずみ両振幅が 10%に達するまで載荷した後、非排水のままで単調載荷圧縮三軸試験を行った時の応力ひずみ関係を図-2 に示す。軸ひずみ  $\epsilon = 25\%$ まで載荷したところ、ピーク強度には達していないがほぼ強度の漸近値

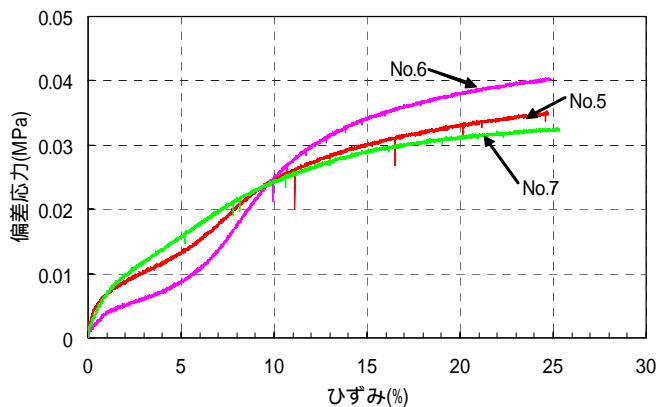
図-3 単調載荷非排水三軸圧縮試験による両振幅 10%ひずみ後の応力～ひずみ関係

が推定でき、液状化後の残留せん断強度として（縦軸の偏差応力の半分にすべきところ、4月20日HPではこの点が誤りで、何と当研究室の学生さんの指摘で判明しお恥ずかしい次第です）、 $\tau_{res}=15\sim20\text{ kPa}$ 程度であることが分かる。
