# インドネシア南スマトラ地震 (地震の概要と地盤、構造物の被害)

南スマトラ地震調査団長

土木学会 地震工学委員会 地震被害研究小委員会

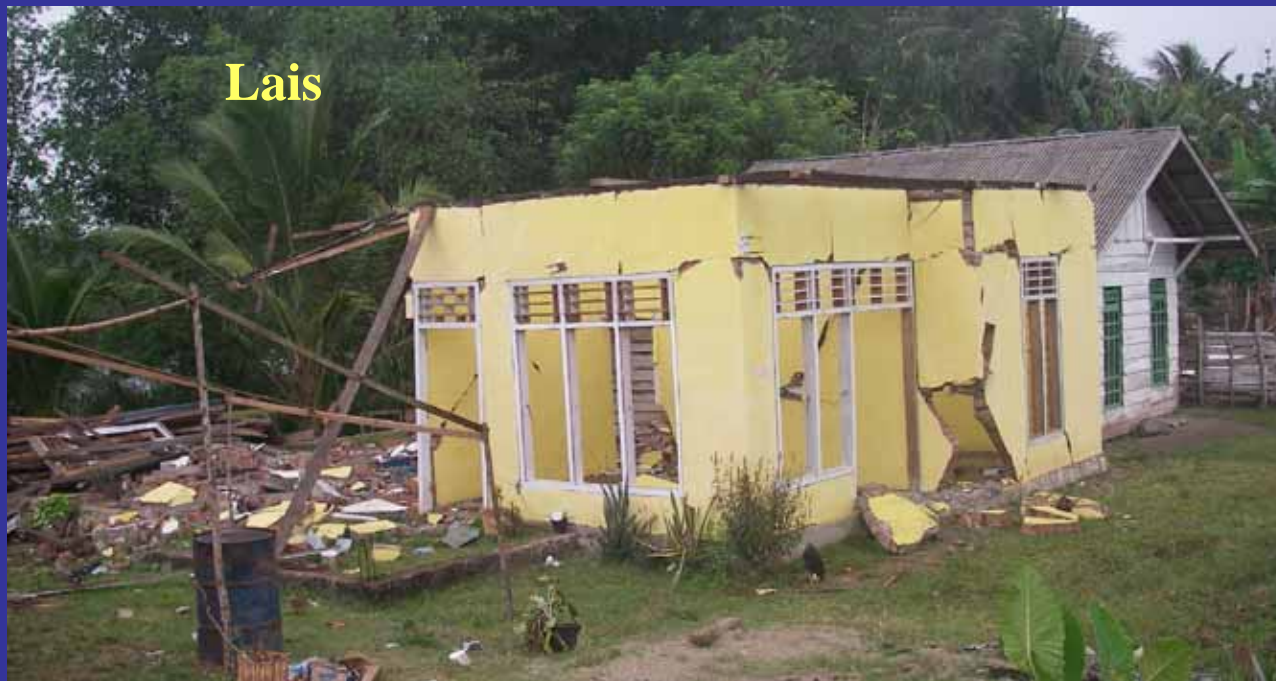
# Masonry Buildings-レンガ積みの家屋

大変貧弱で耐震補強が必要

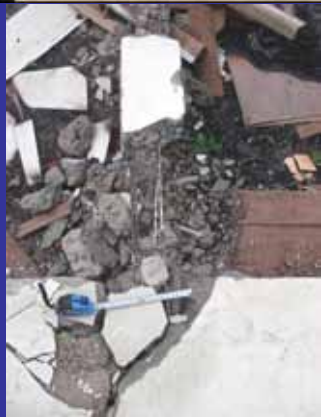
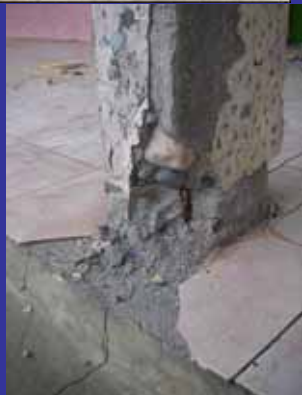
Soft Floor

Poor Ground  
Conditions

Poor construction  
quality &  
workmanship

弱階問題

軟弱の地盤

施工不良

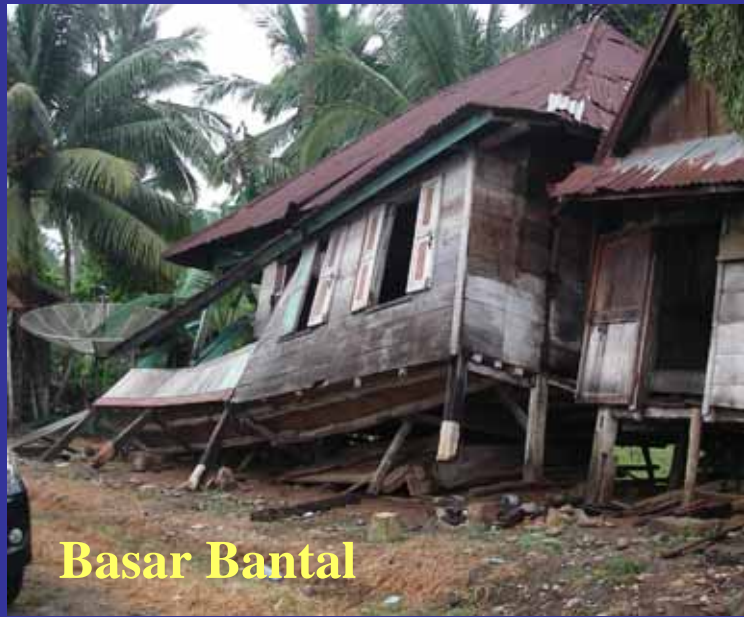
# 木造家屋

地震に強いが地盤の破壊と津波によって被害を受けやすい

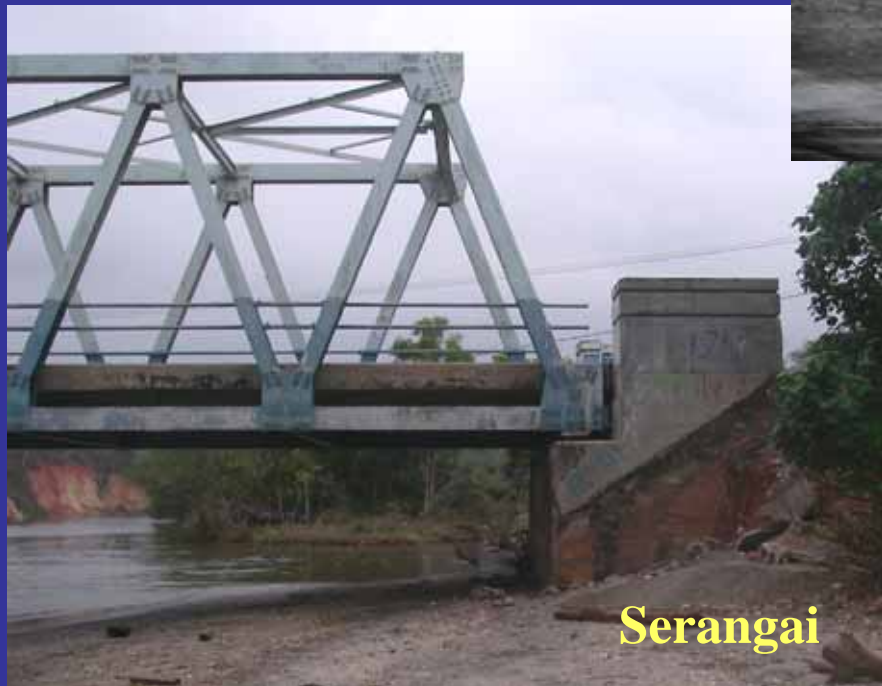
Liquefaction  
Lateral  
Spreading

液状化  
側方流動

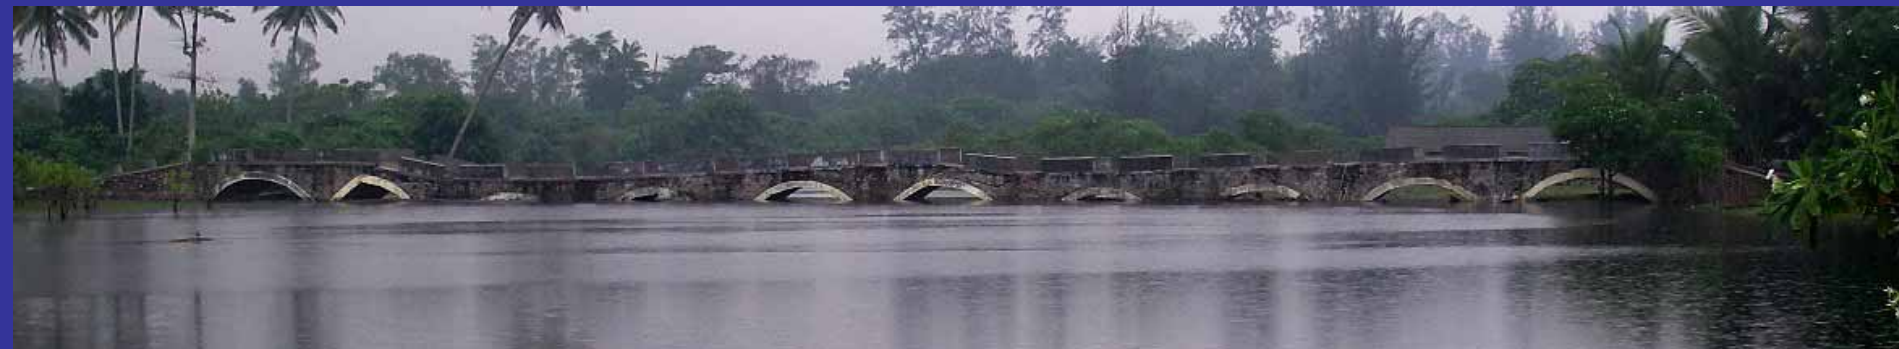
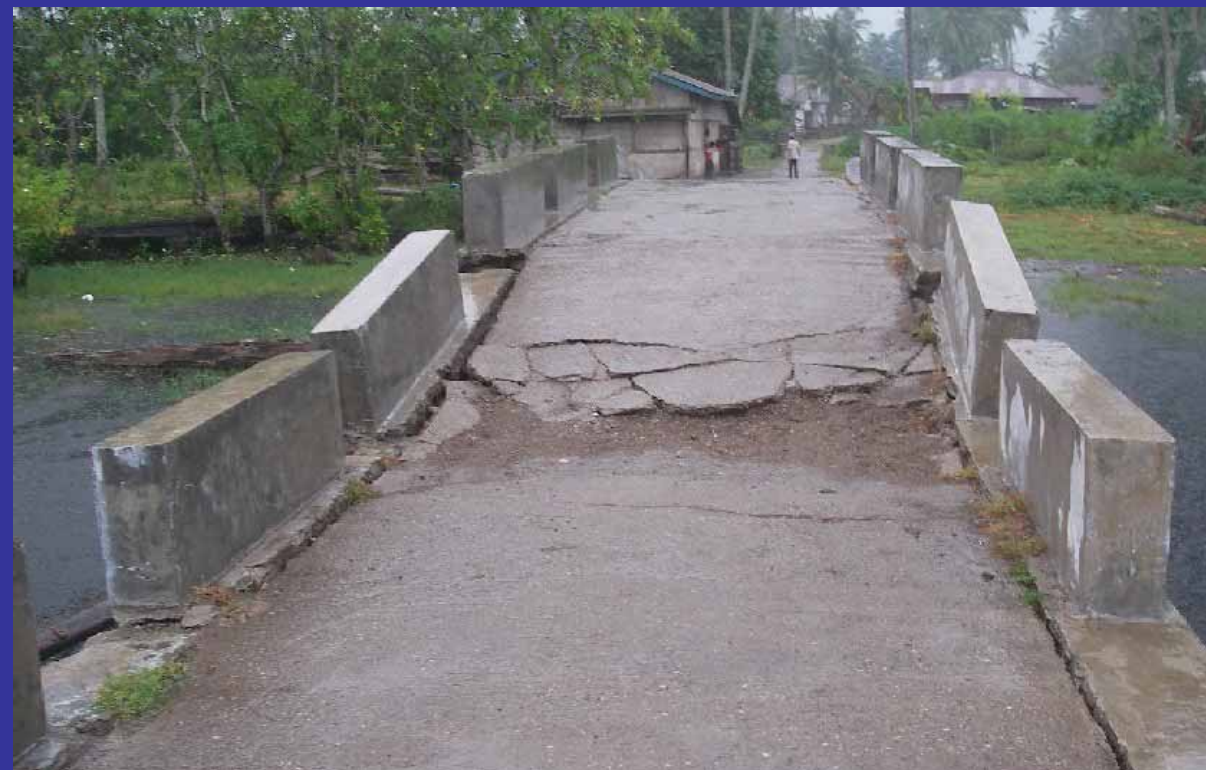
# Pasir Gantingにおける地盤の液状化によるアーチ橋の被害

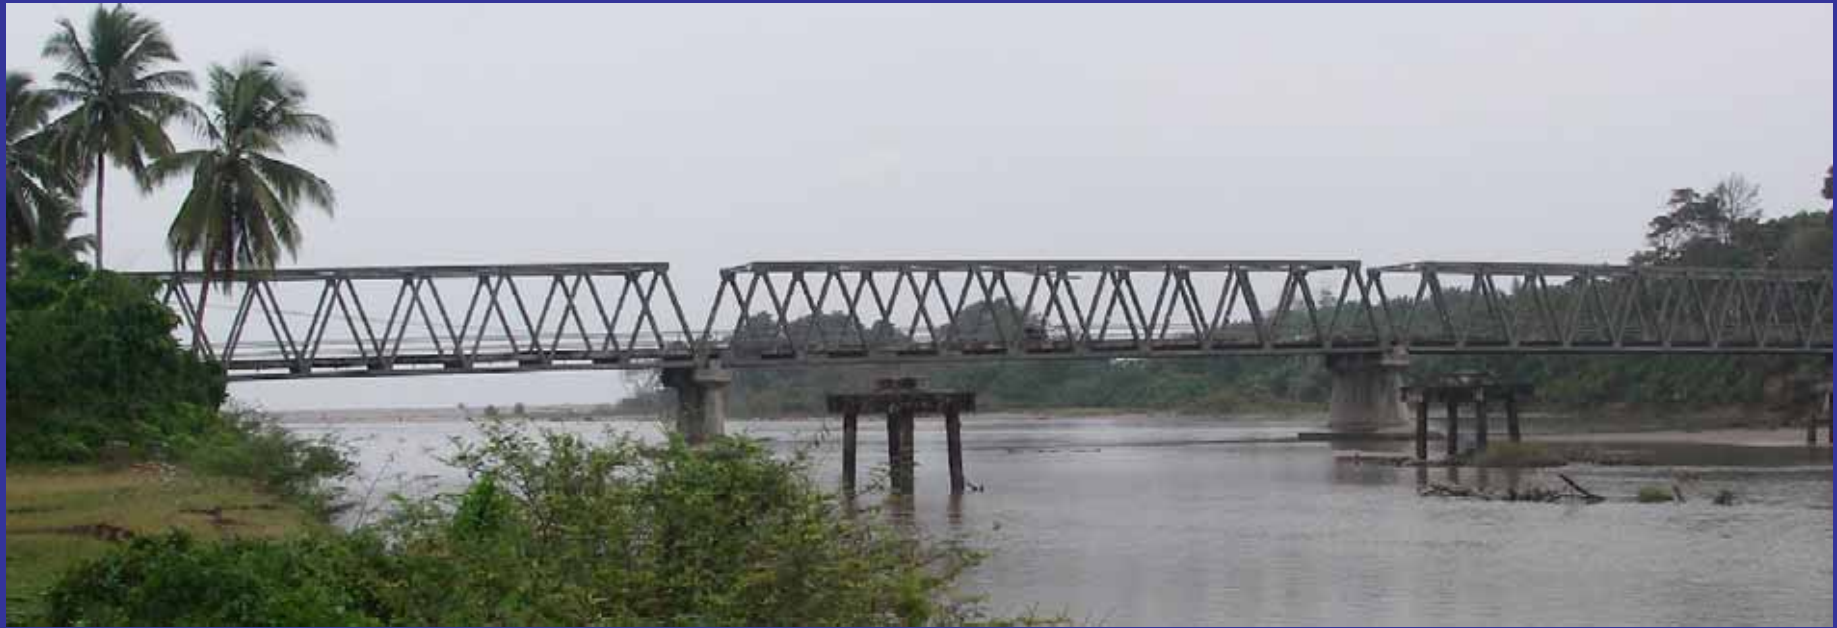
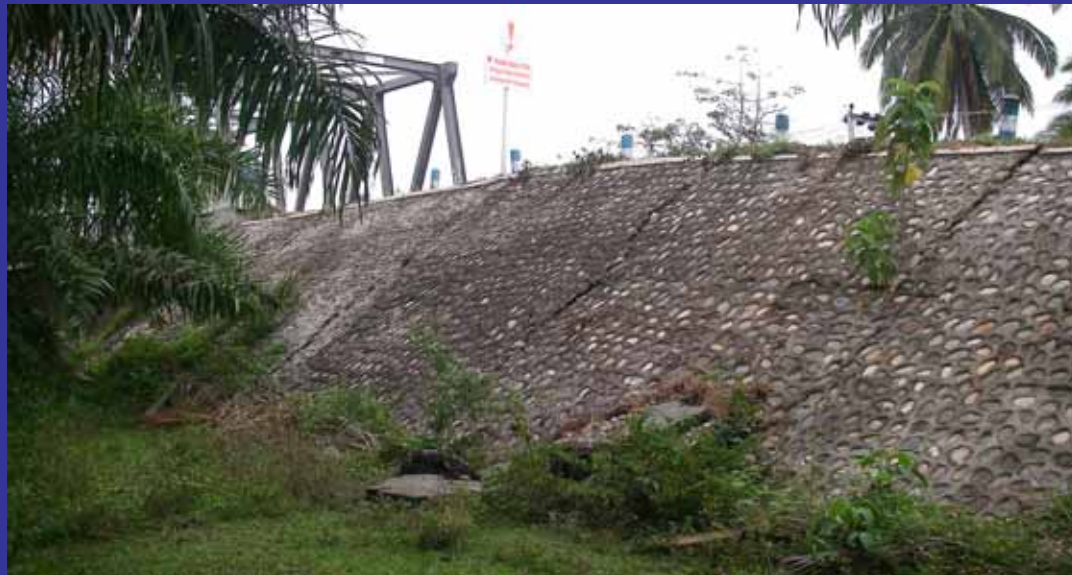
# Seblatにおける地盤の液状化および地震動によるトラス橋の被害

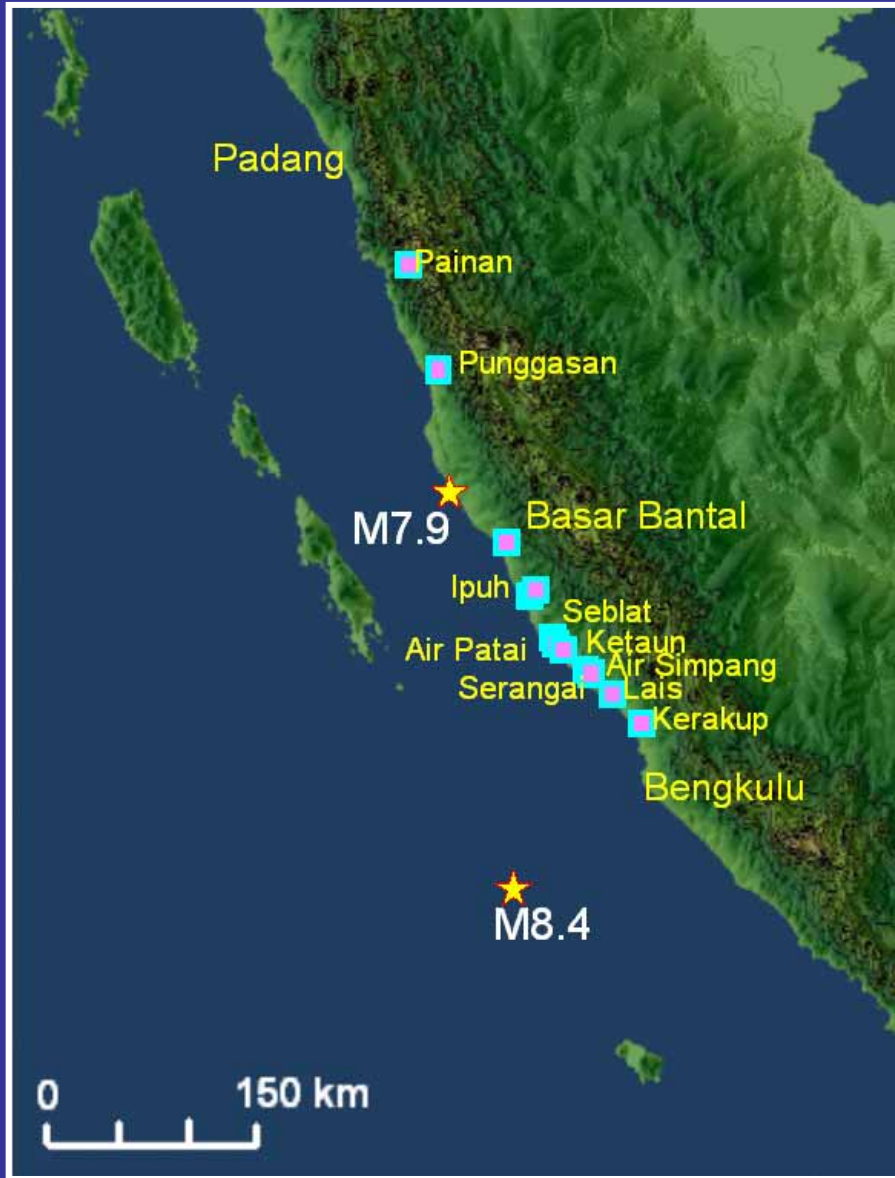
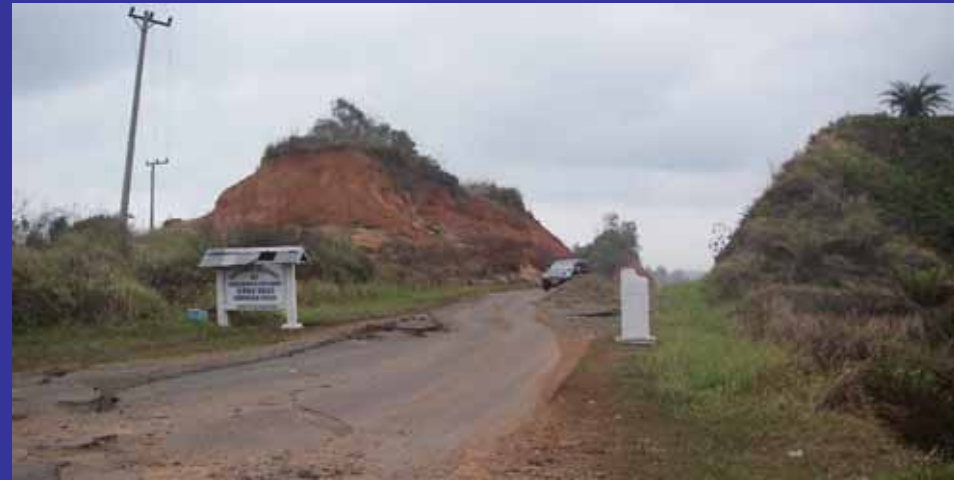
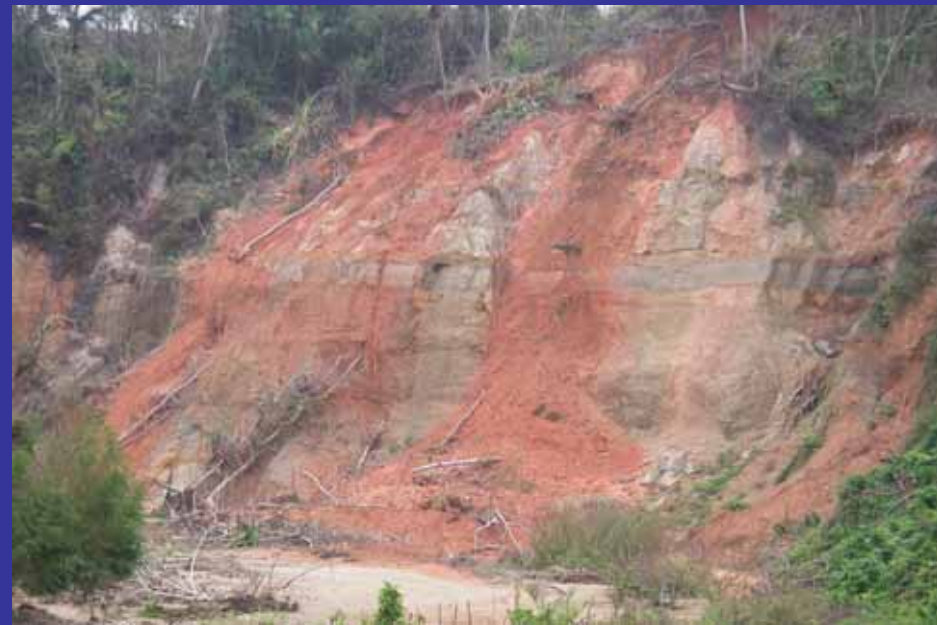
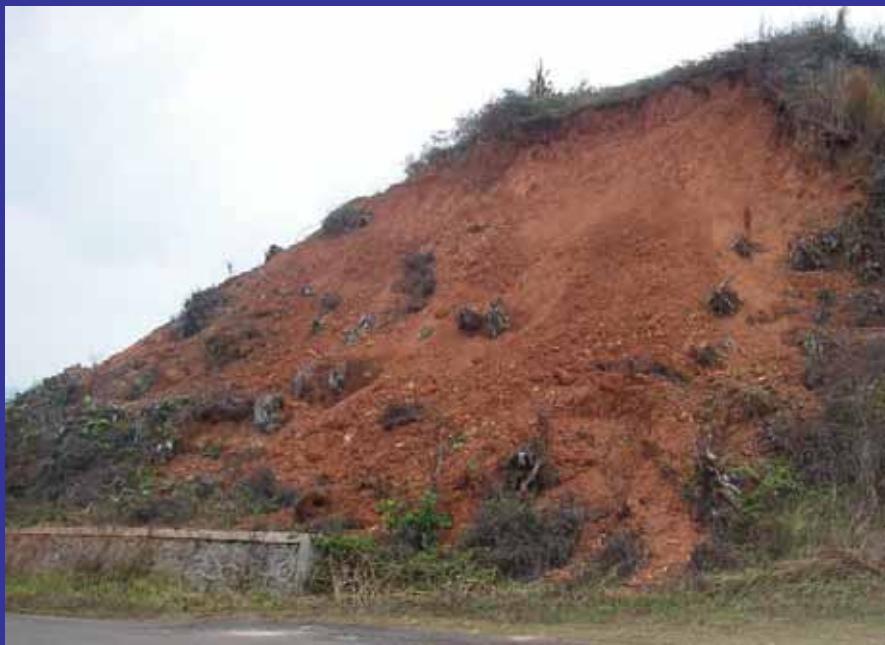
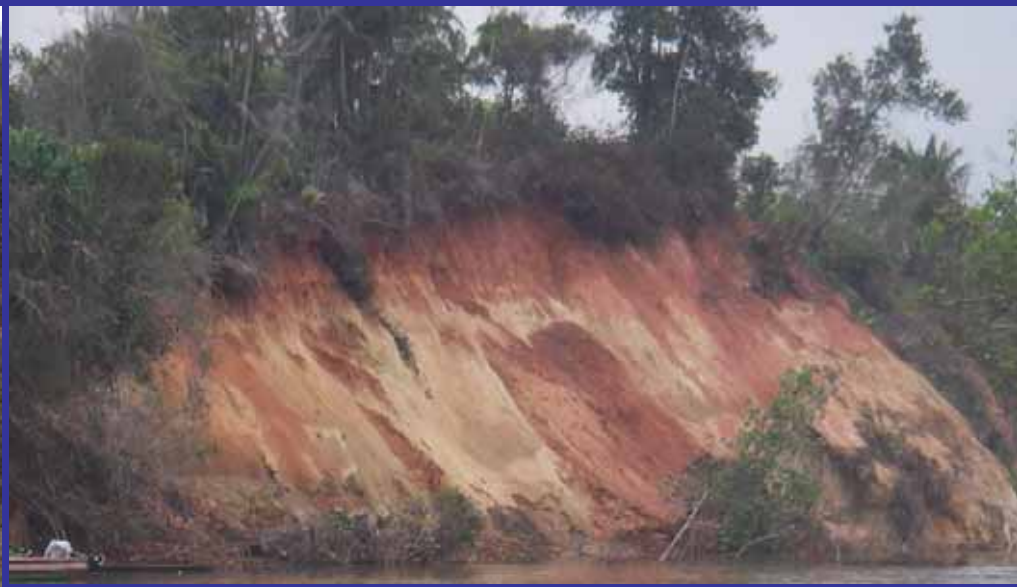
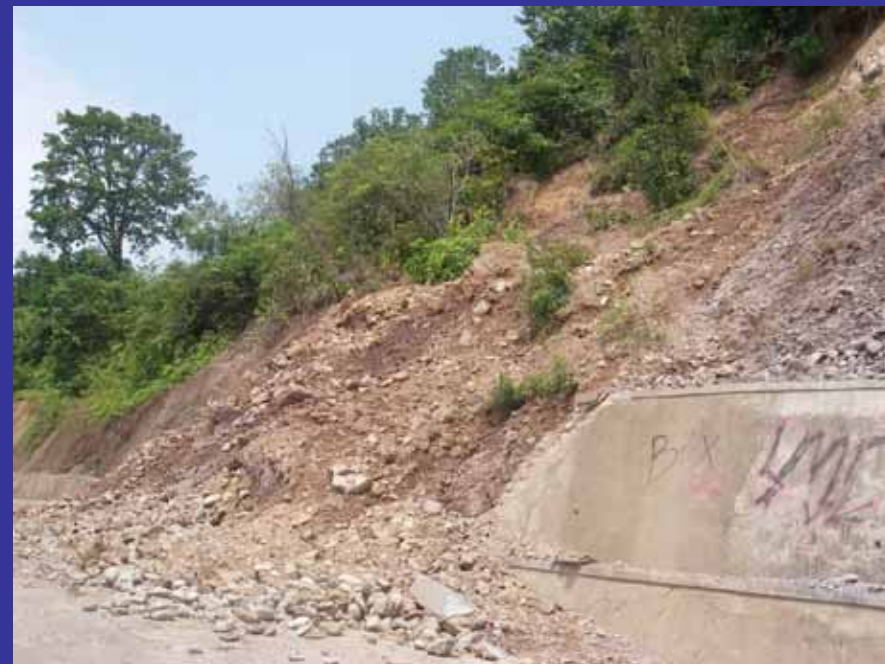
山岳地域で火山性風化岩盤斜面の破壊が見られた。大半の斜面崩壊は平面すべりあるいは円形すべりであった。

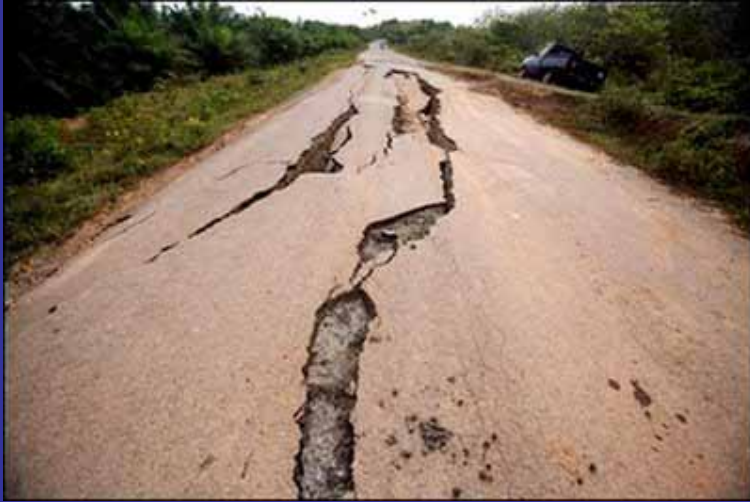
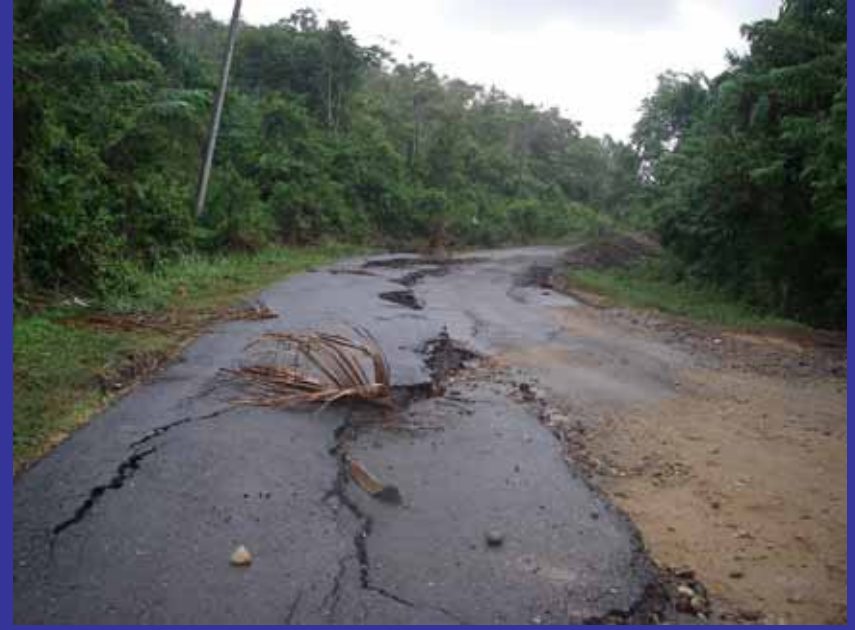
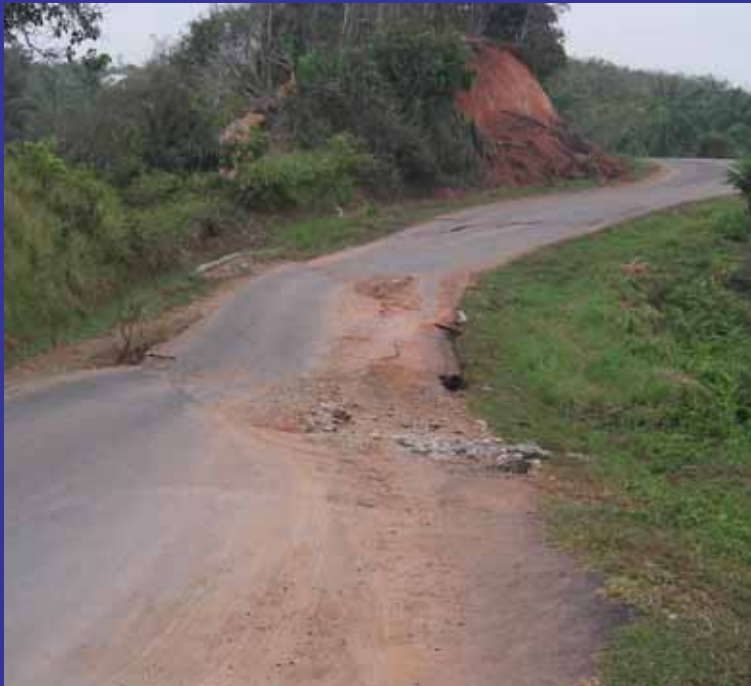
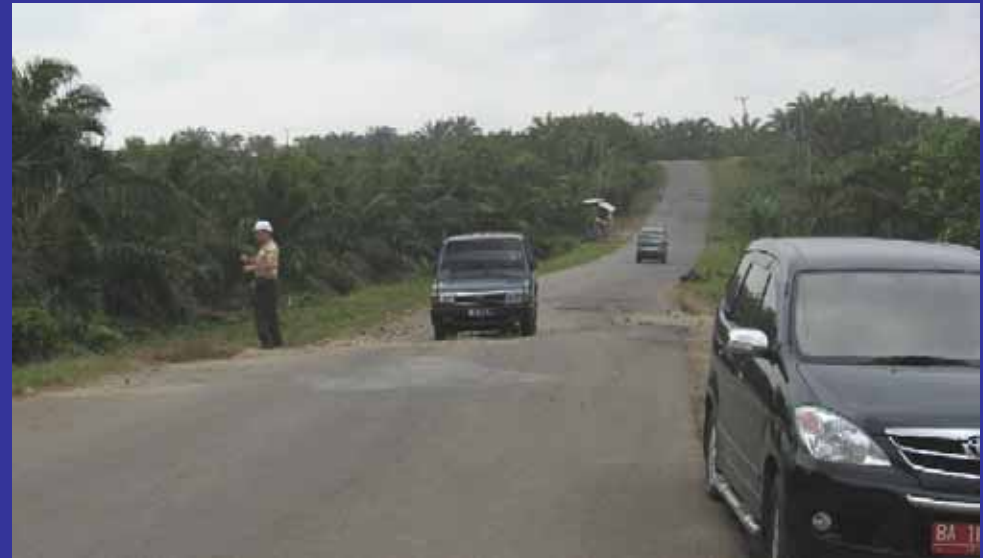
# ROAD FAILURES · 道路被害

道路の盛土被害は多く見られたが、交通に与える影響は軽微であった。

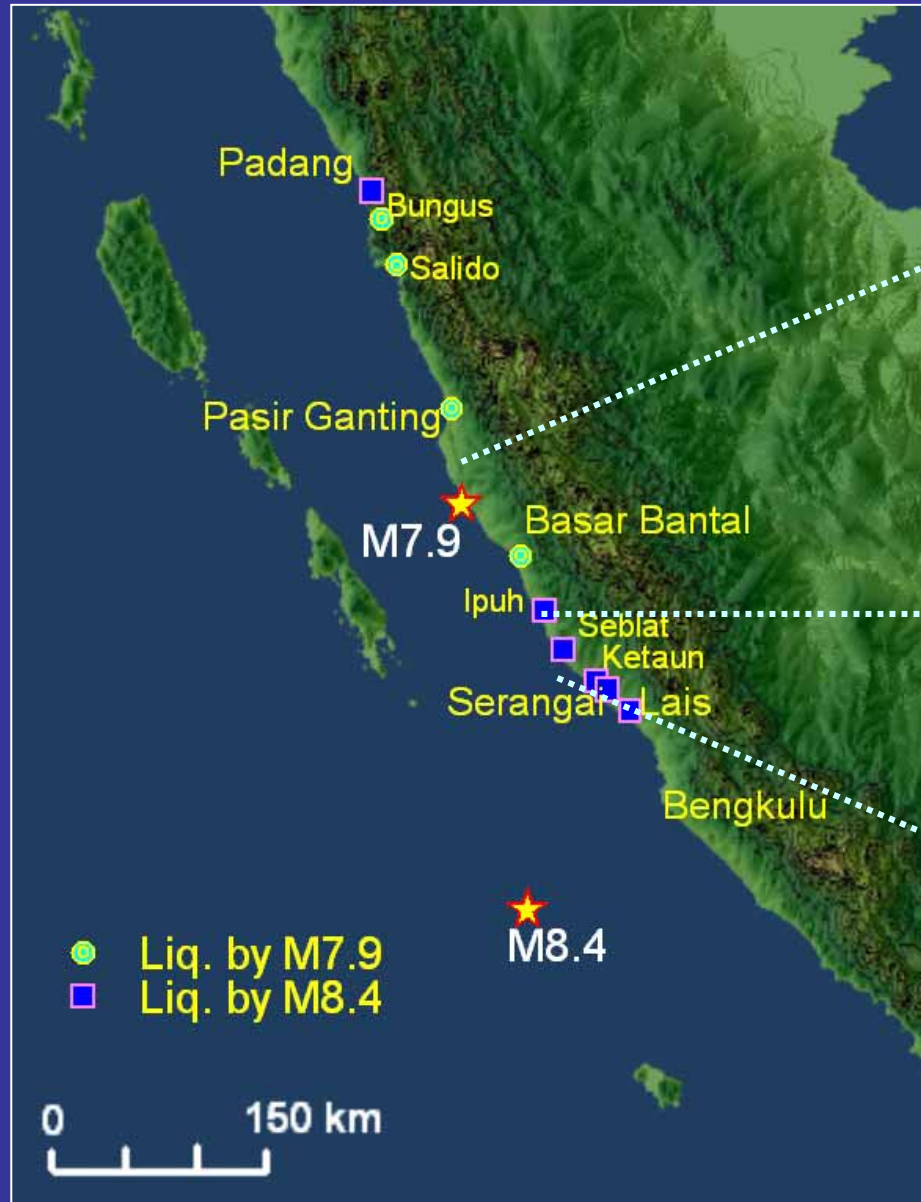
# 地盤の液状化 LIQUEFACTION

海岸および河川周辺地域で液状化現象が発生した。

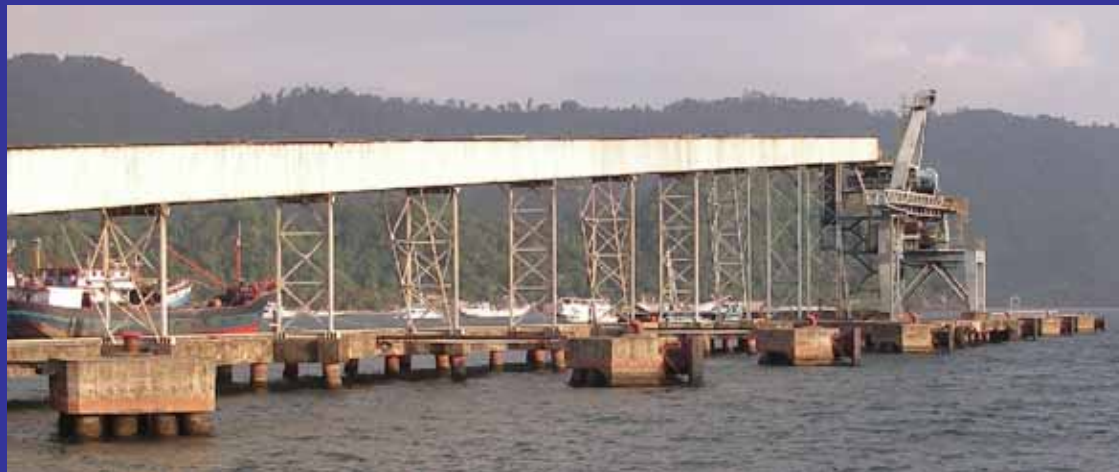
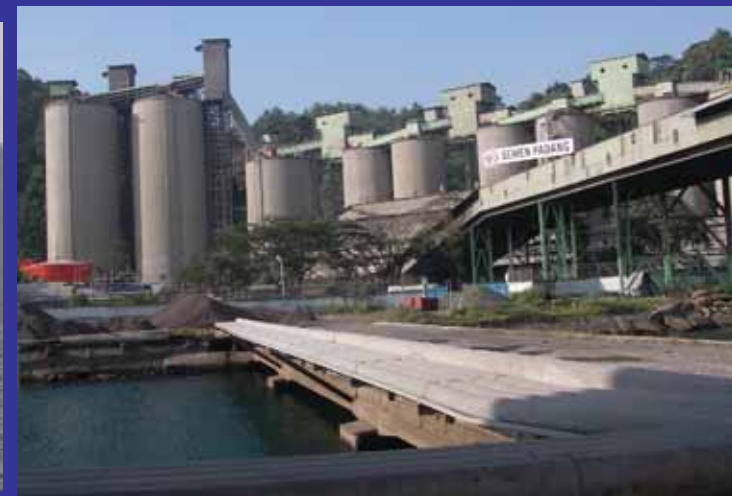
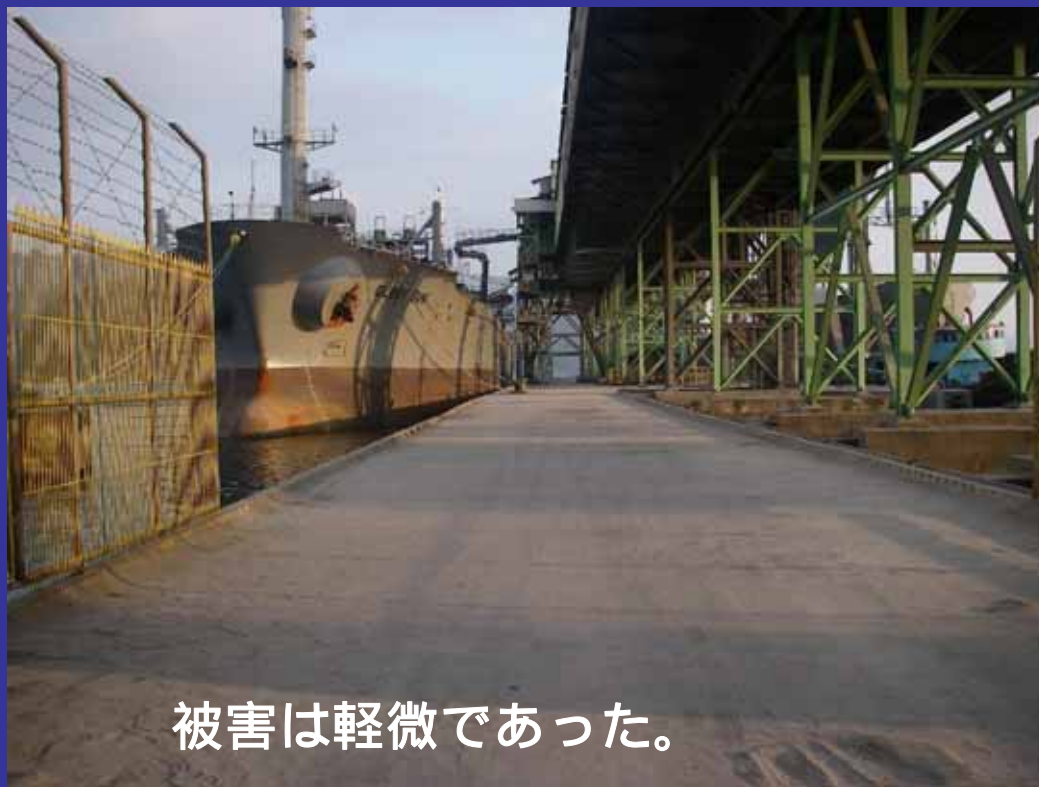
# DAMAGE TO PORTS・港の被害

被害は軽微であった。

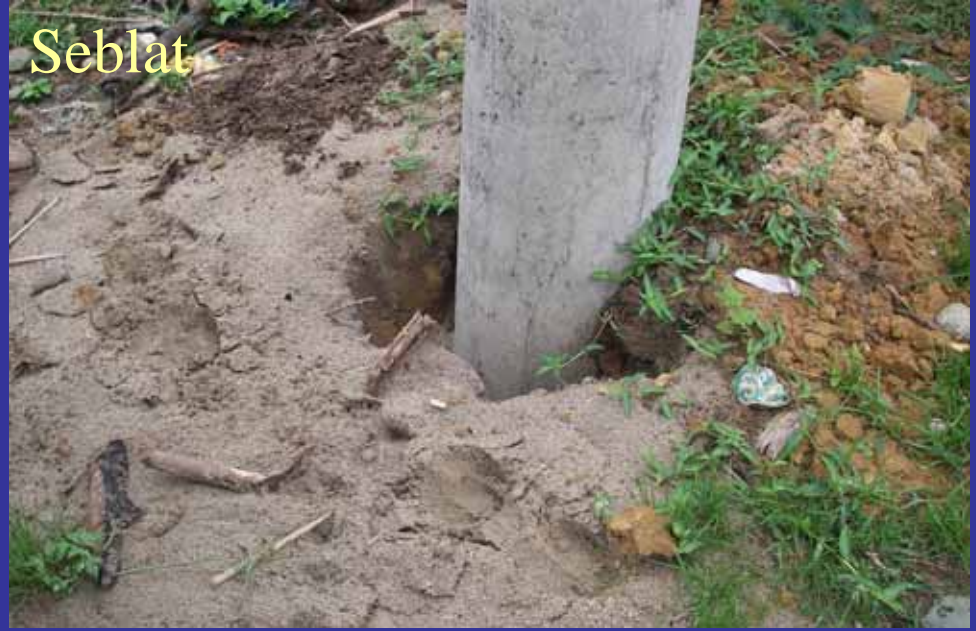
# ELECTRIC POLES · Telecommunication Towers 電柱 · 塔
