# Kuakataにおける被災調査の概要

東京大学大学院工学系研究科  
社会基盤学専攻 田島芳満

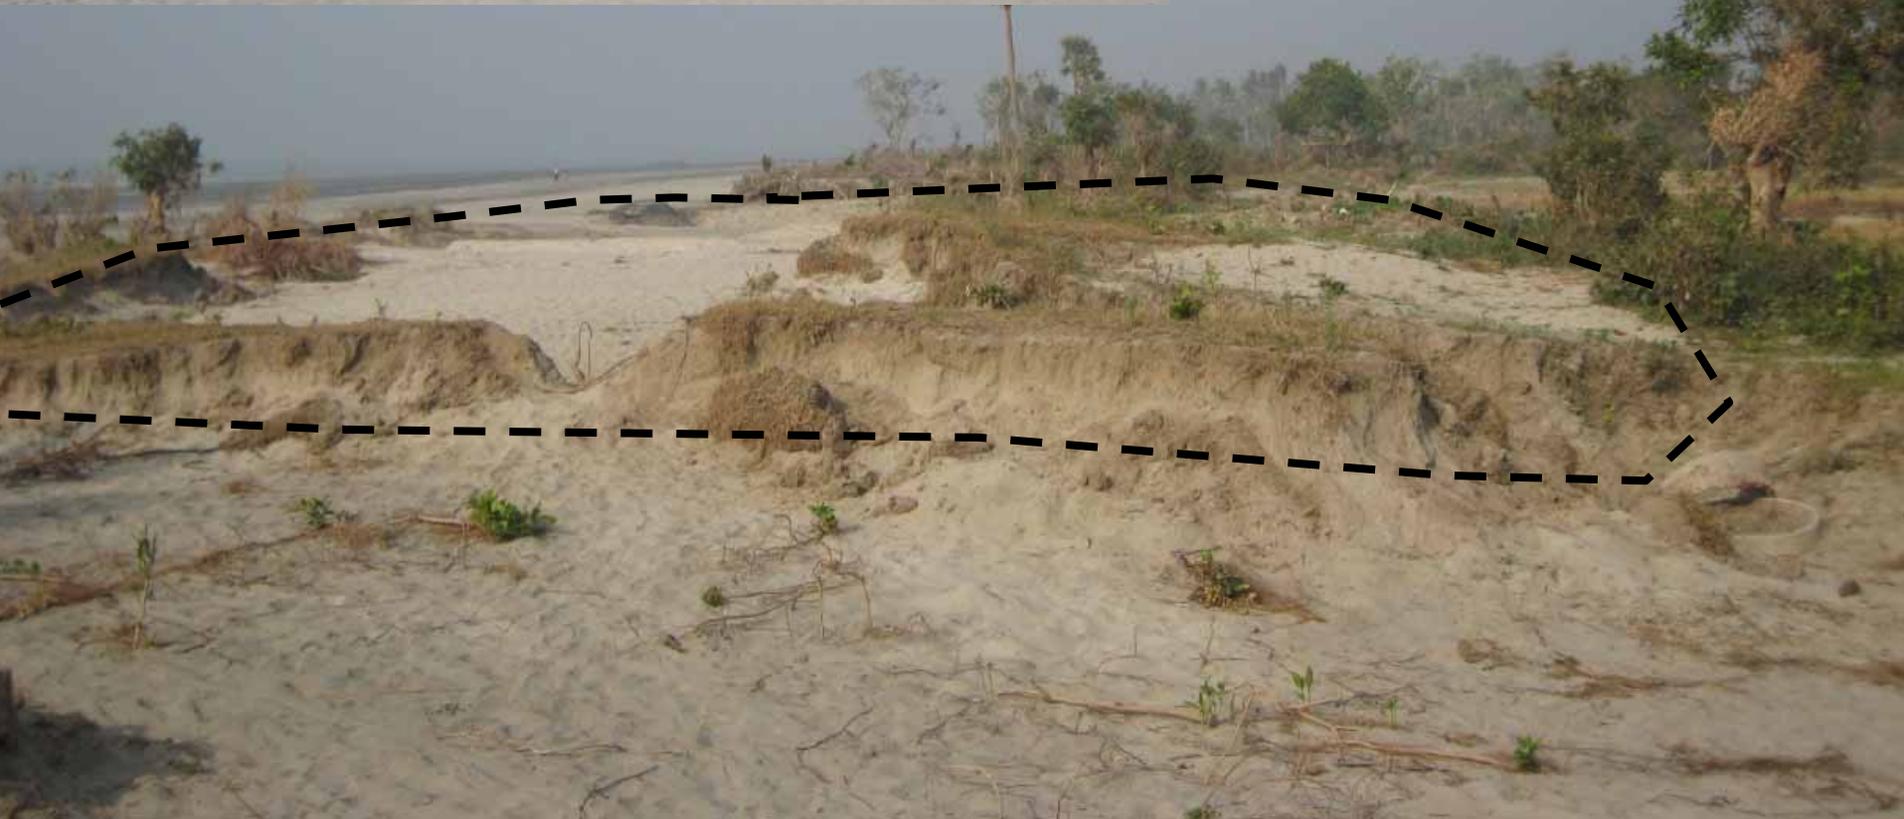
Kuakataにおいて流失した砂堆(A)の痕跡.  
流失前の砂堆高さは約1.5mだった(現地証言に基づく).

- Kuakata周辺部では堤防から海岸線までの距離が長く(約690m)、緩勾配斜面上の植生も多く繁茂しており、高潮は堤防を越流しなかった。
- 南西の強い風が卓越していた。
- 被災前には、高さ1.5m程度の砂堆Aが形成され、その上にレストランが建てられていたが、高潮の来襲により建物は流され、砂堆も消失した。消失した砂堆の体積は約8000m<sup>3</sup>。砂堆の表面は草で覆われていたがすべて流失した。
- このように自然に形成された砂堆についても、地元ではキッラと呼んでいた。
- 浸水高を計測した鉄柱の東側では背の高い松林が残されていたが、根の周辺が50cm程度侵食されていた
- 松林の前面の海側にも砂堆Bが形成され、その上に松が植わっていたが、高潮によって砂堆の前面約30mが消失した。砂堆の高さは約1m。
- 植物園を取り囲んでいた白いコンクリート塀は、波・流れの来襲方向に垂直な向き汀線と並行方向の壁はすべて倒壊していた。

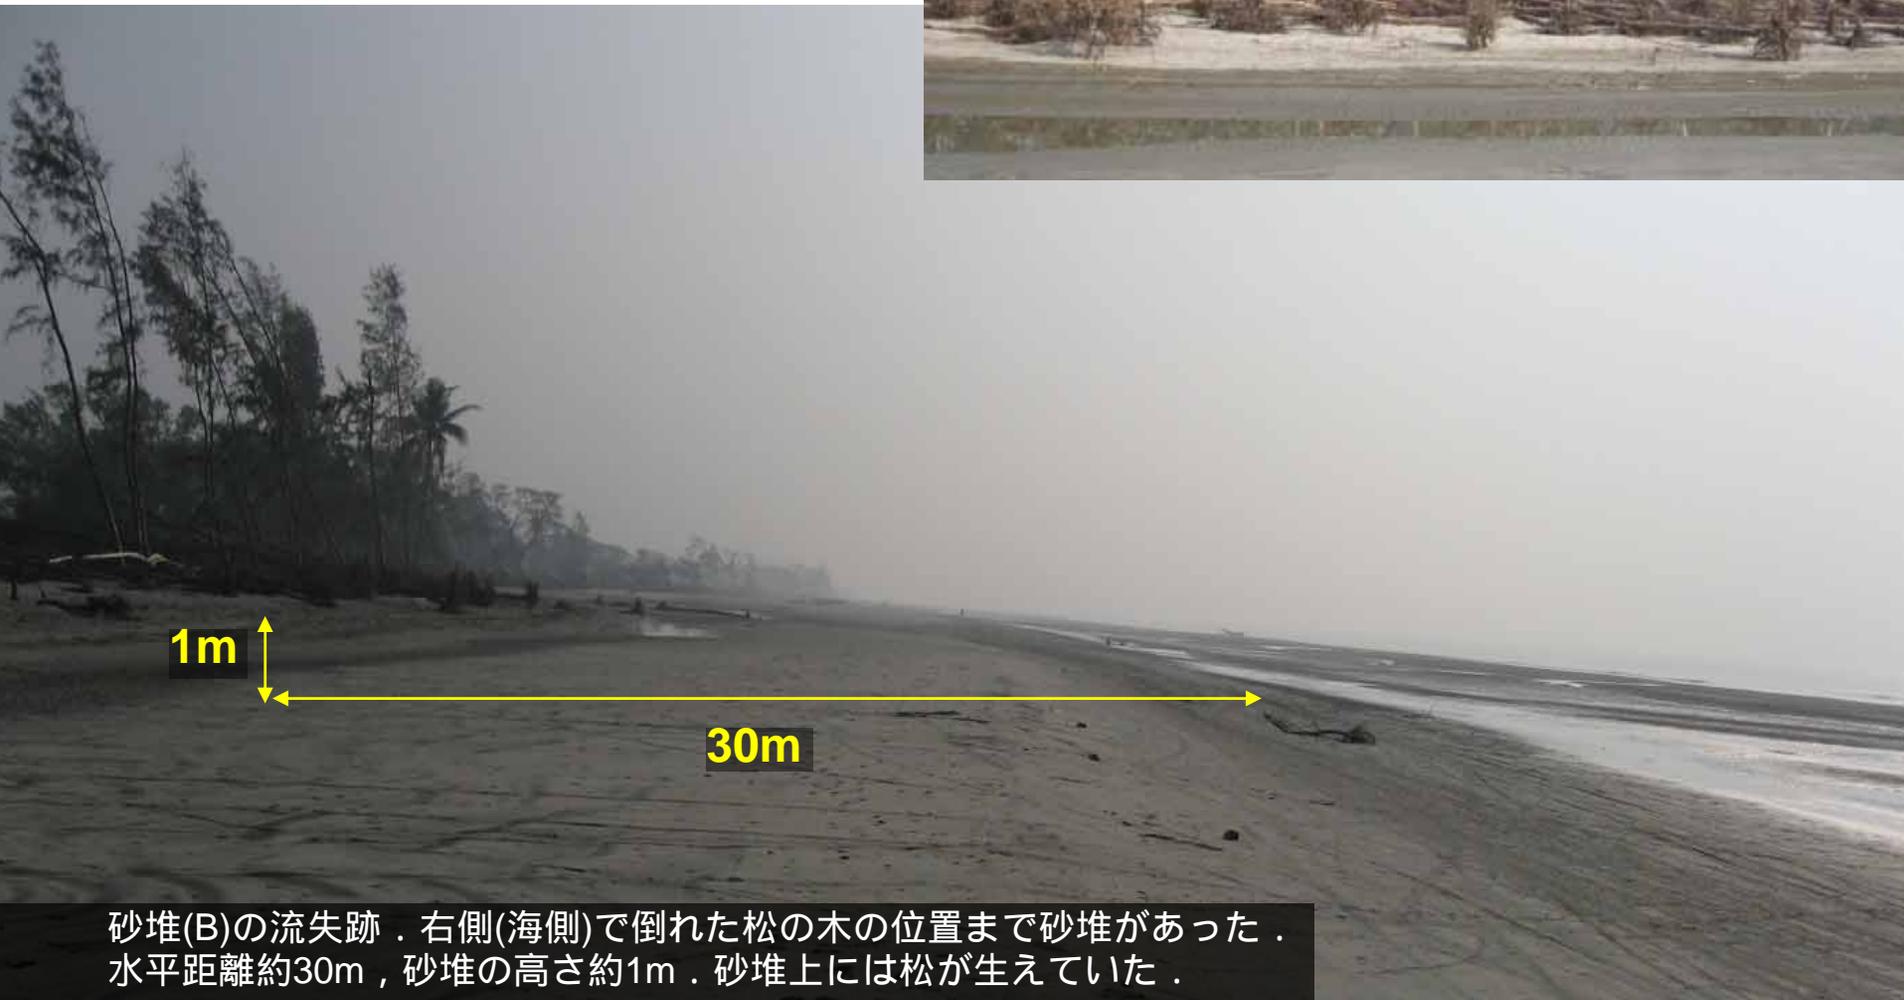
砂堆(B)の流失跡．右側(海側)で倒れた松の木の位置まで砂堆があった．水平距離約30m，砂堆の高さ約1m．砂堆上には松が生えていた．

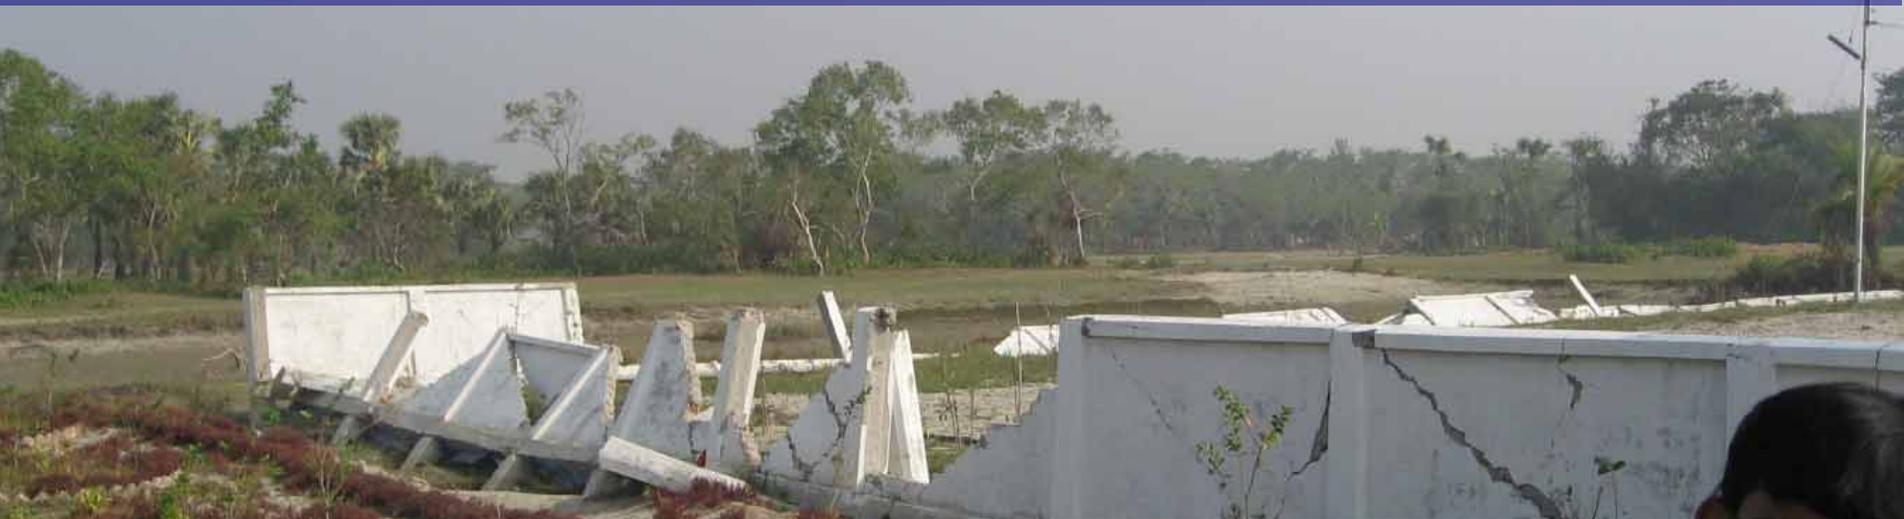
Kuakataにおける植物園を囲んだコンクリート塀の倒壊状況。写真で手前から奥に並んだ塀は汀線と直角方向で一部は倒壊していないが、奥に見える汀線と平行方向の塀についてはほぼ全てが倒壊していた。

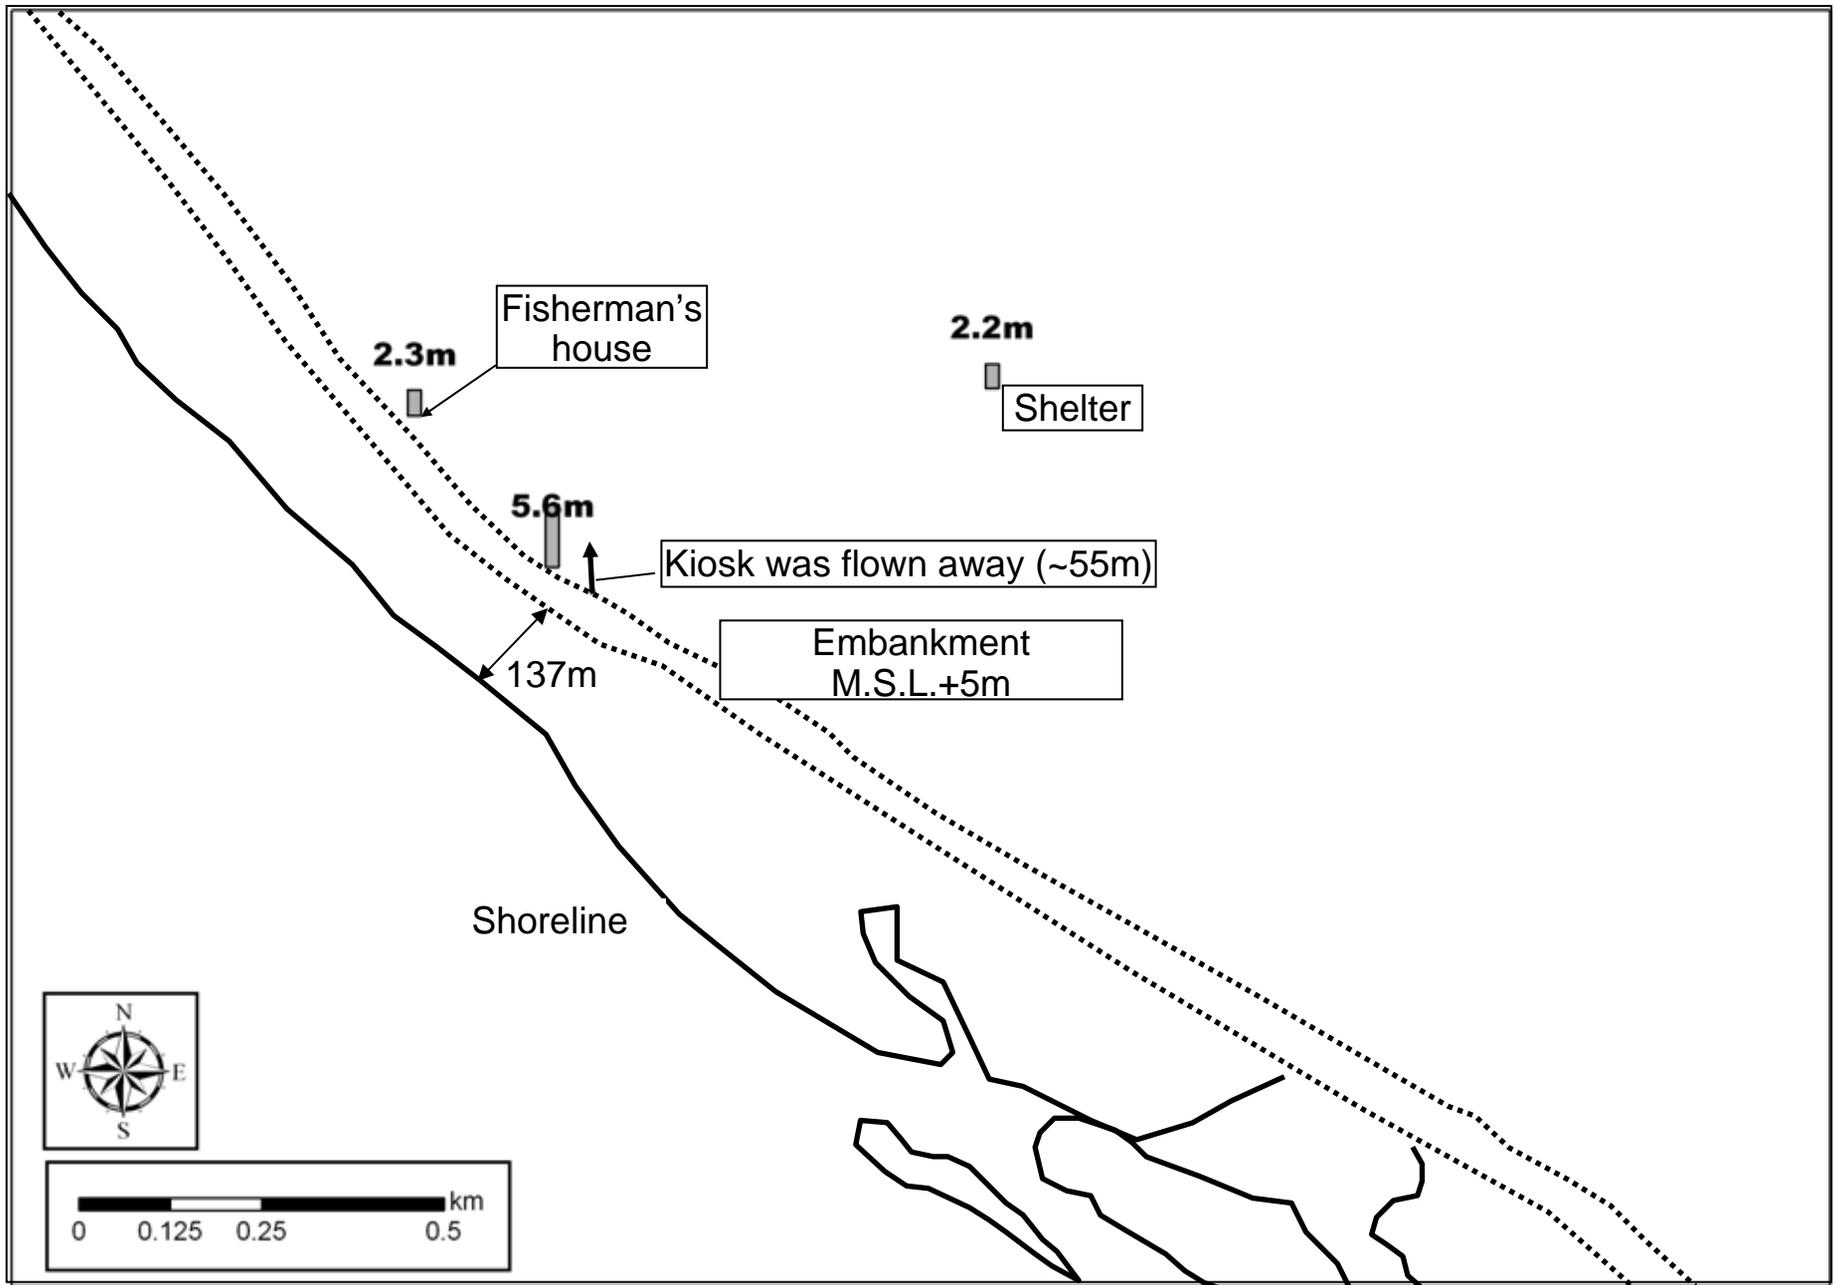
West Kuakataにおける堤防上に建てられた茶屋(kiosk)が内陸側背後域の北方約55mの地点に流された。流された方角は、ほぼ真北方向で、この地点では氾濫流が堤防を斜めに越流したと推定される。

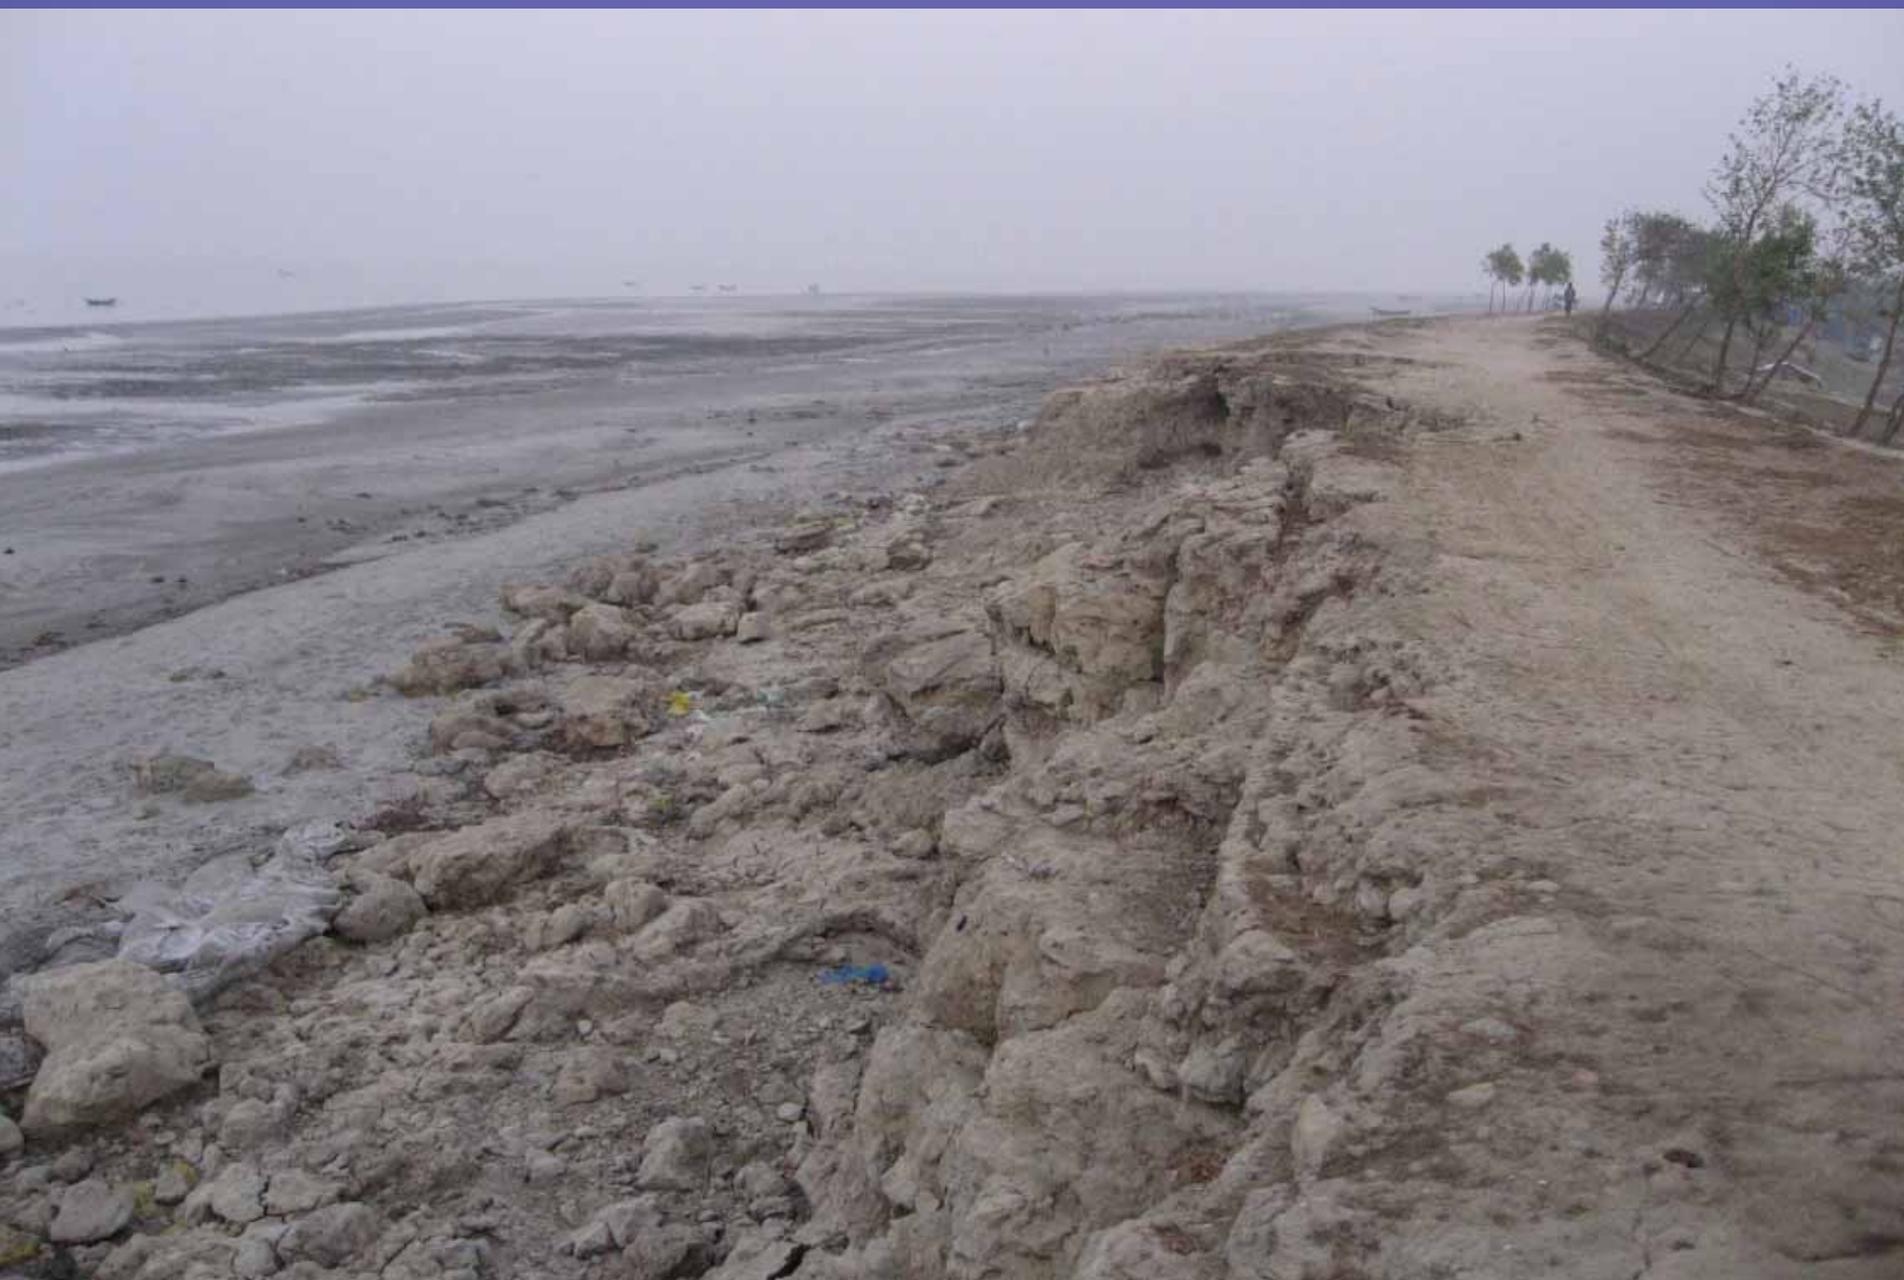
West Kuakataにおける堤防海側の侵食状況 .

- 堤防の高さは平均水面から約5m、堤防の天端幅は約12mあった。
  - 堤防上を越流した高潮氾濫流の水深は天端上約60cmで、堤防上にあった茶屋が流された方角から、氾濫流の流向はほぼ真北方向であったことが推定される。
  - 高水位により堤防を越流していた時間は10～15分程度だった。
  - 堤防の前面(海側)の勾配(～0.5)は大きく、ほぼ全域で侵食されて崩れた痕跡が見られた。前面基部では一部で根固めの土嚢が露出していた。
  - 堤防の海側に建てられていた家屋は全て流失した。
  - 堤防背後の勾配は比較的緩やか(～0.3)だったが、剥離流によるものと推察できる局所洗掘が所々で見られた。
  - 堤防のすぐ背後にある漁師の家屋周辺の浸水深は72cm程度だった。この家屋は基礎が地盤に固定されていなかった(写真4-12)ので、越流水によって1m程度流され、逆に家屋の倒壊を免れた。
  - 高潮は通常周期の波浪も見られたが、波高や周期は不明。
  - 住民の多くはシェルターに避難した。何人かは逃げ遅れたが木に体を縛り付けて流されずに済んだ。
  - シェルター位置での浸水深は約1mだった。
  - この地区のシェルターは、学校の先生からの土地の無償提供により、学校のすぐ横に建設された。

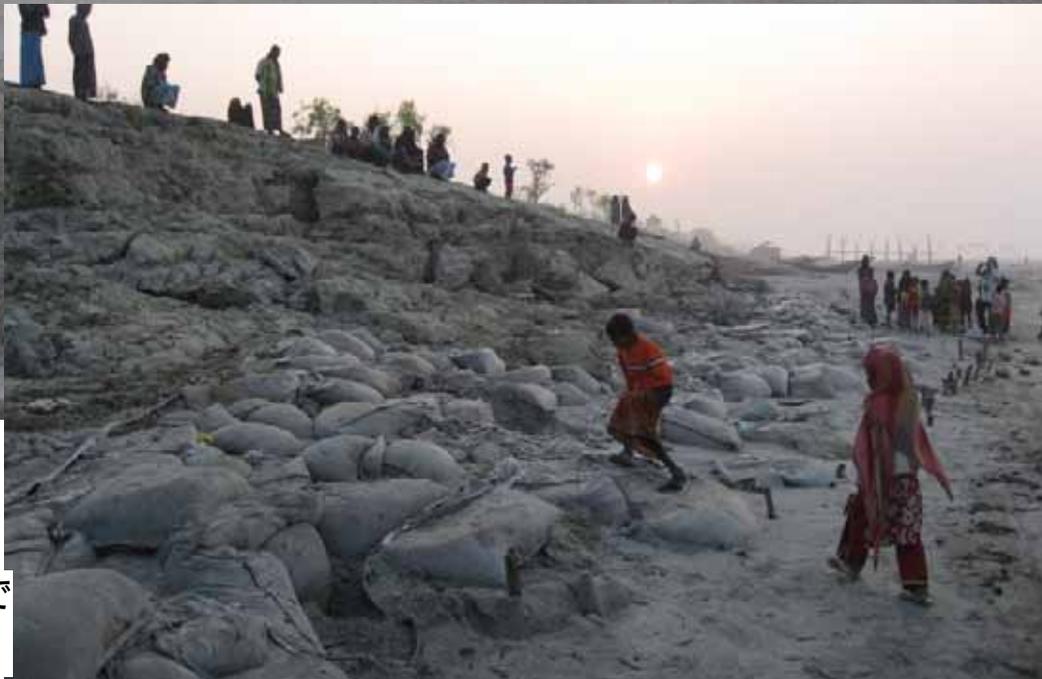
West Kuakataにおける堤防海側前面では，一部で土嚢袋が露出していた .

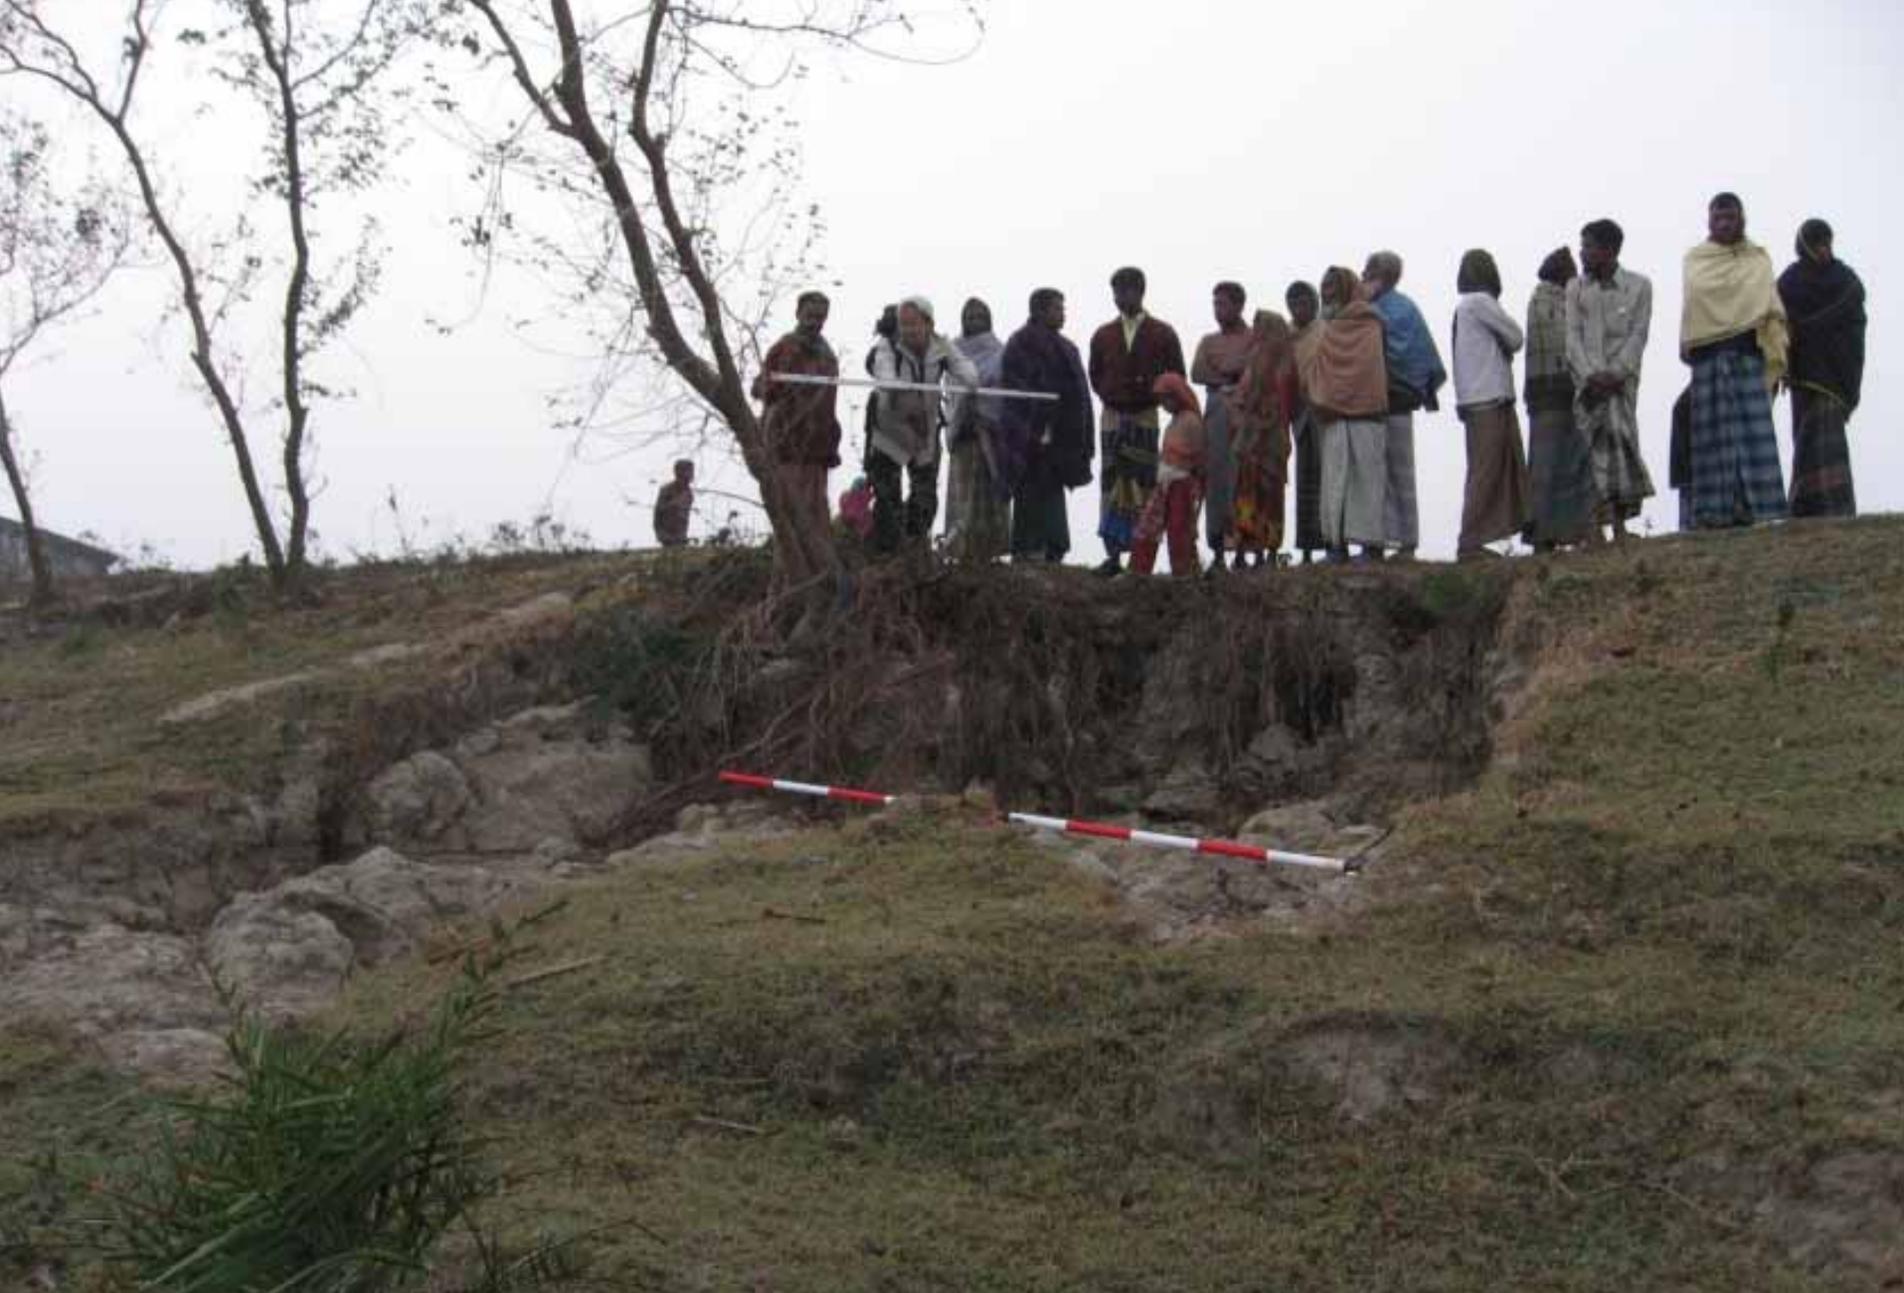
West Kuakataにおける堤防上陸側の樹木についての浸水痕跡。堤防陸側は海側よりも勾配が小さく、局所的に洗屈の跡が見られる。

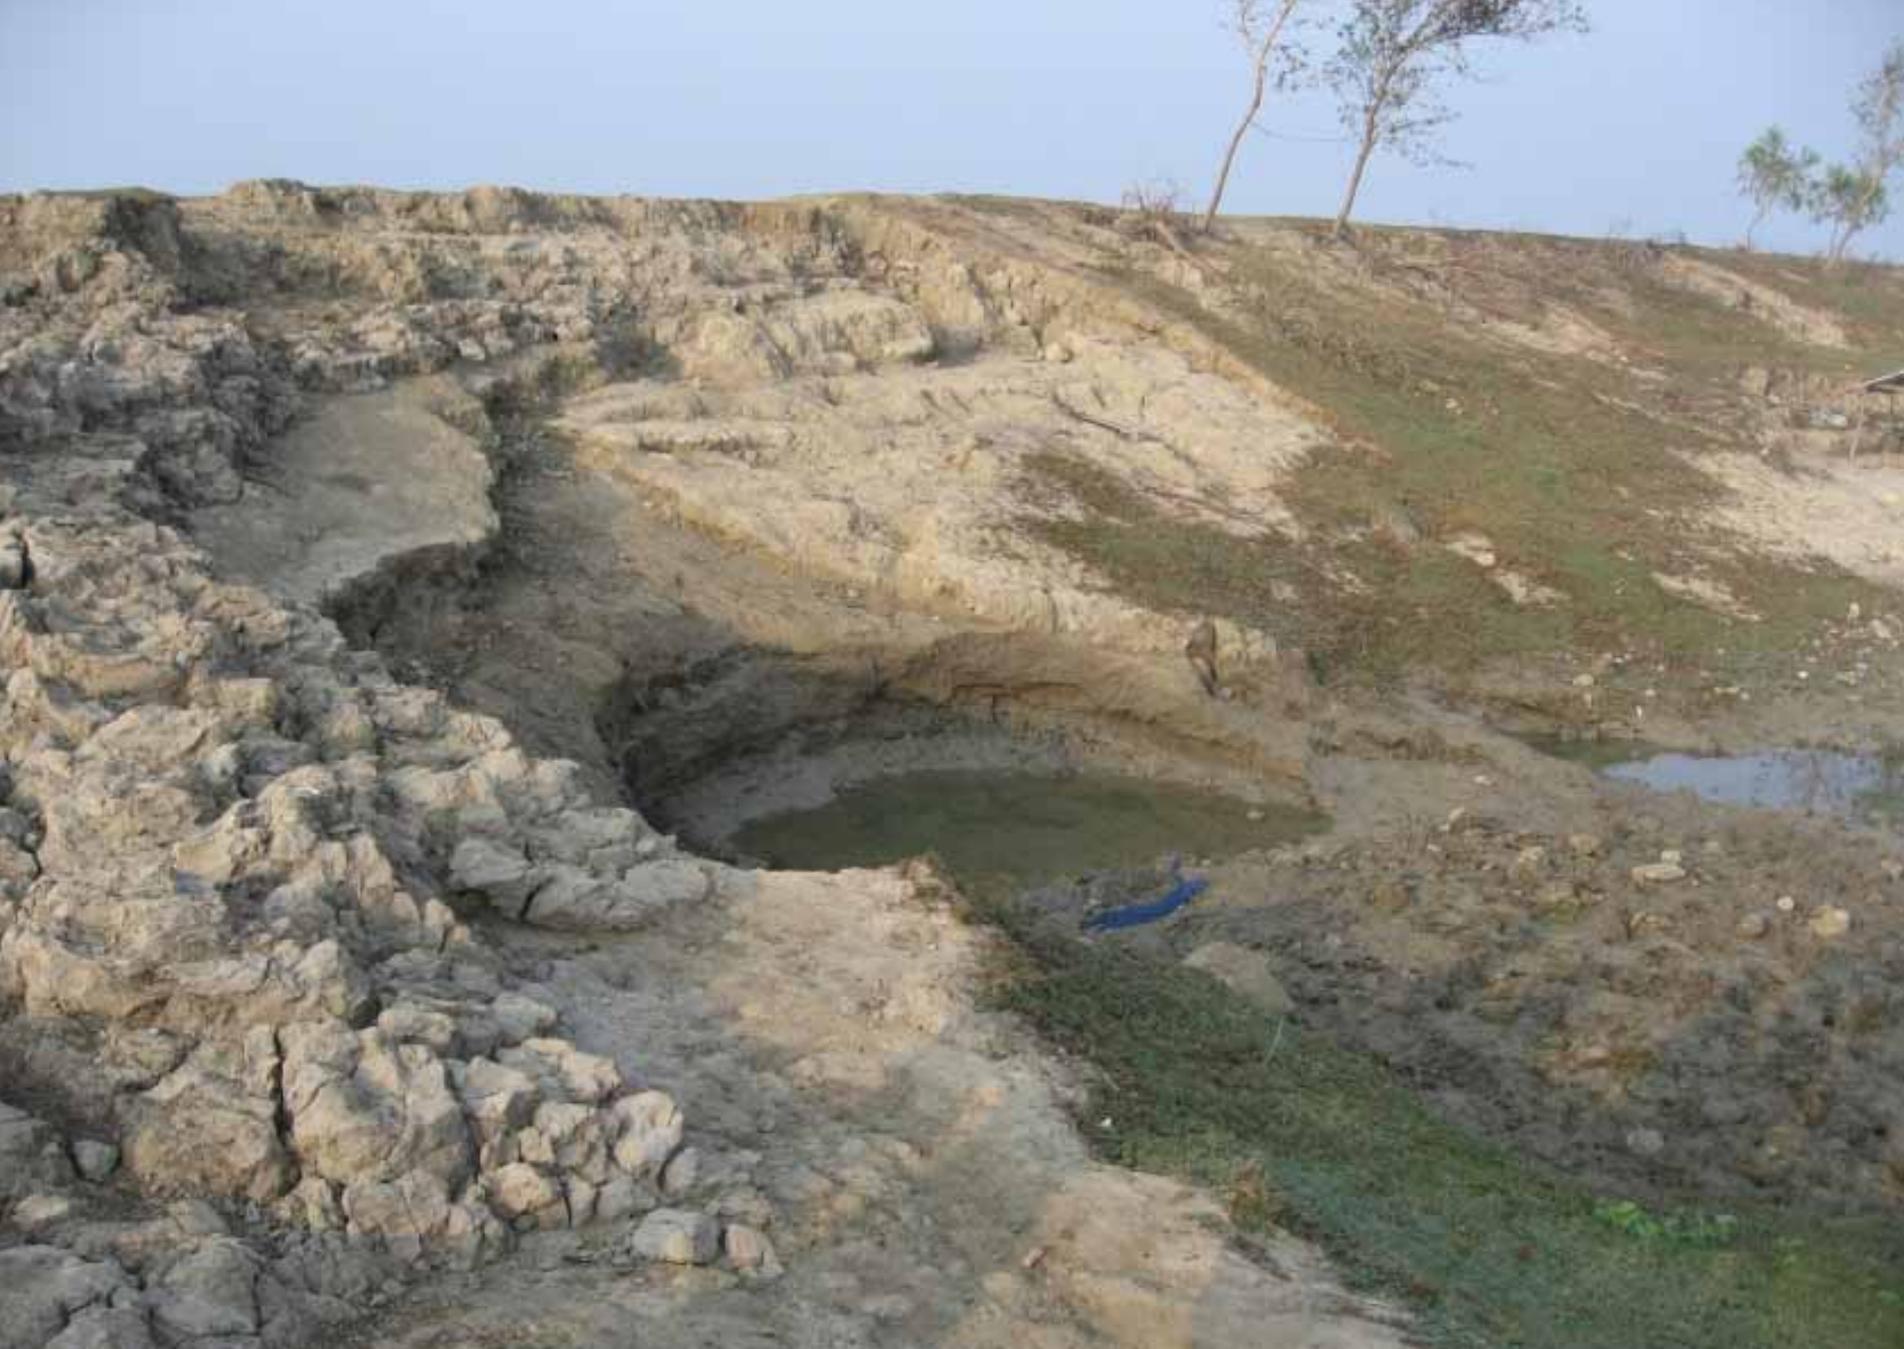
浸水痕跡のすぐ東側で見られた剥離流に伴う局所洗屈の痕跡

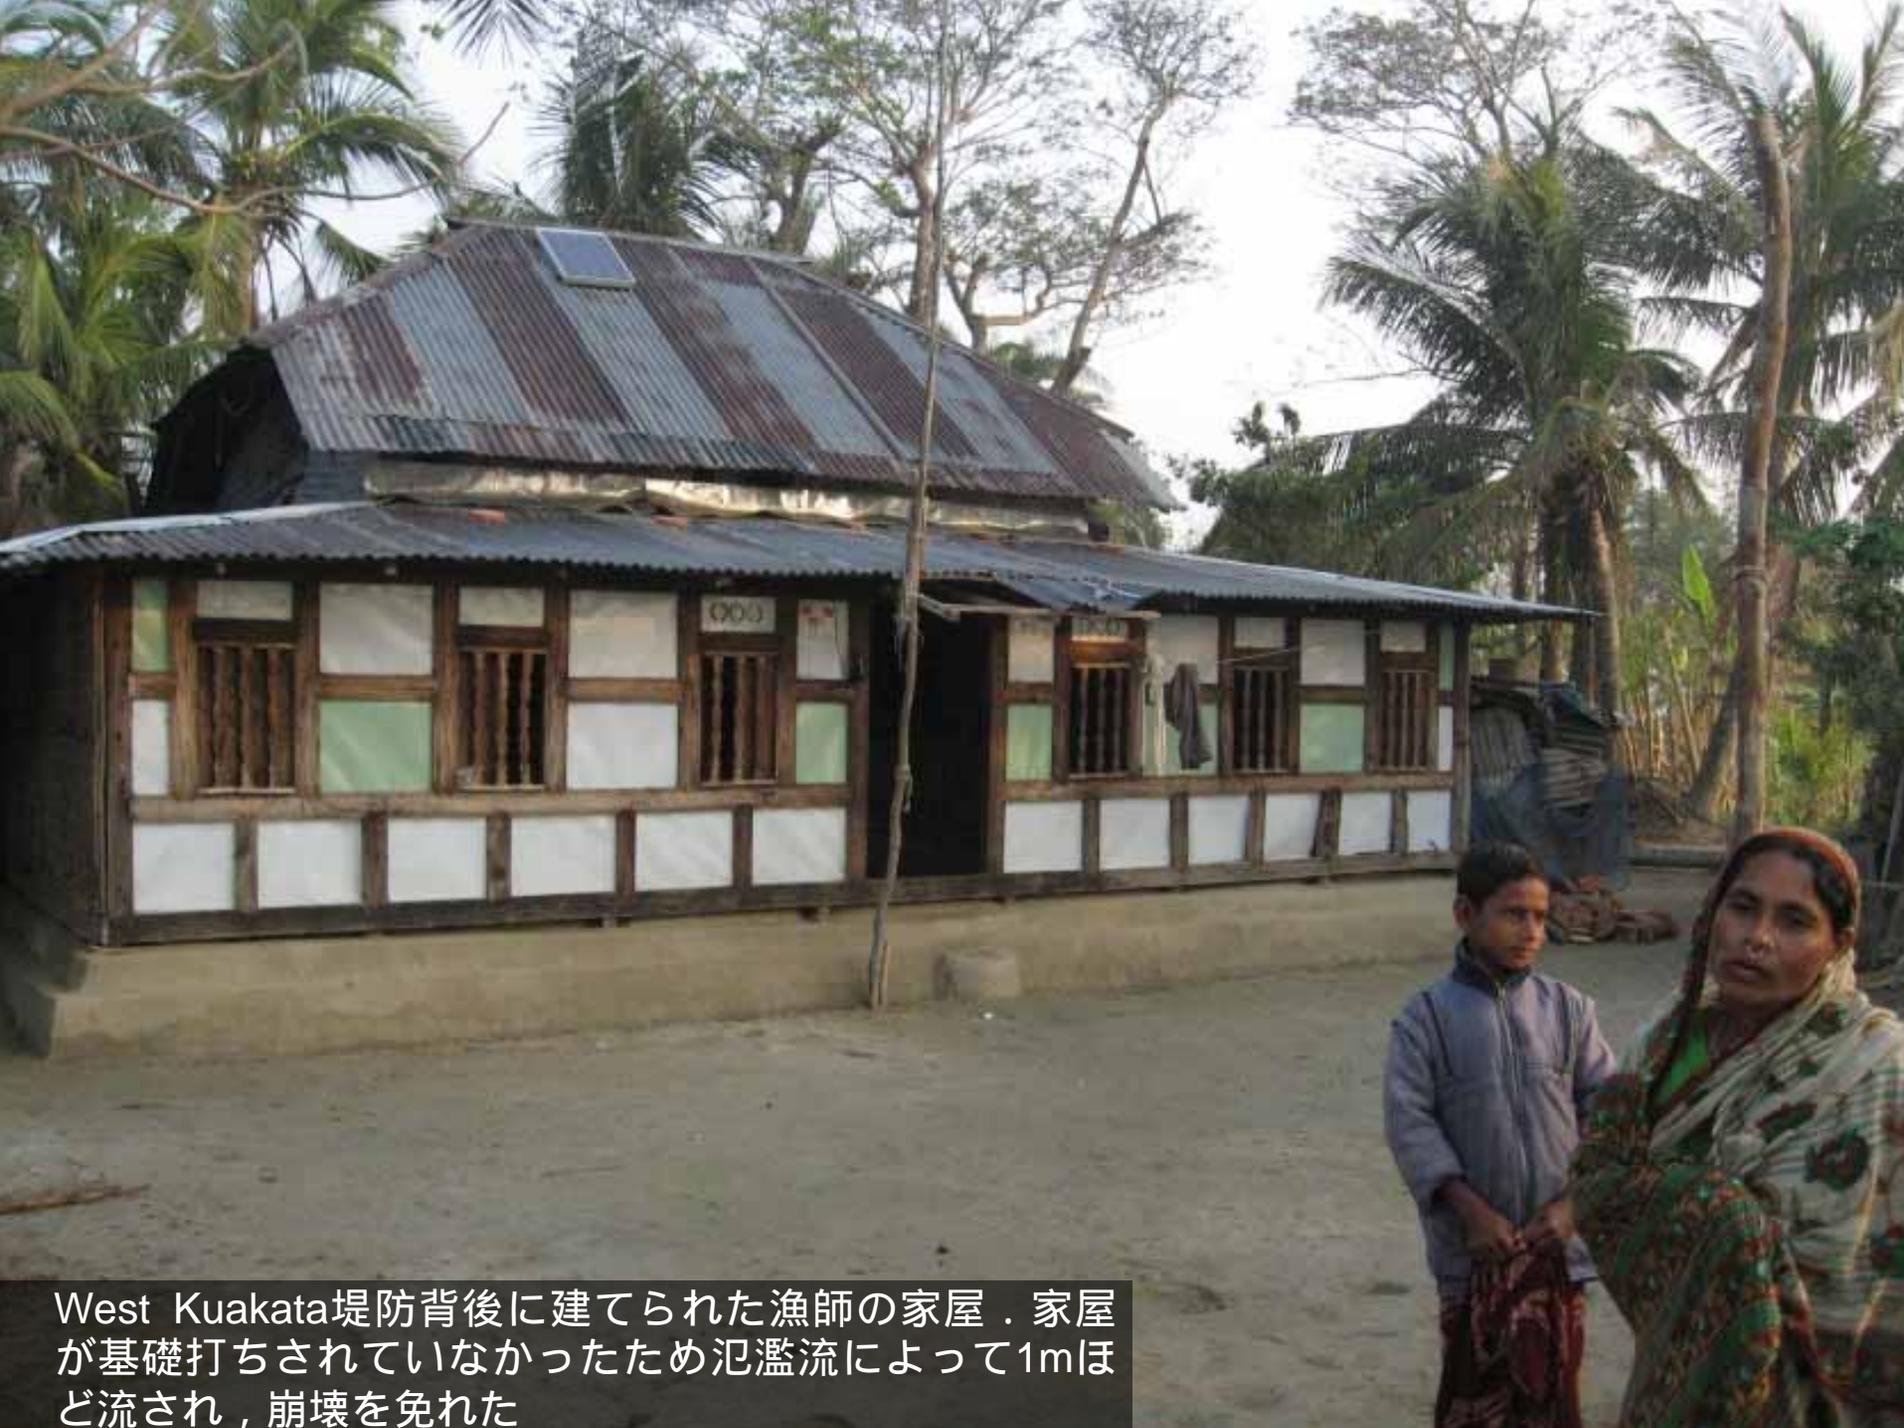
West Kuakata堤防背後に建てられた漁師の家屋．家屋が基礎打ちされていなかったため氾濫流によって1mほど流され，崩壊を免れた
