四川地震による橋梁の被害概要

2008年7月14日

東京工業大学
川島一彦

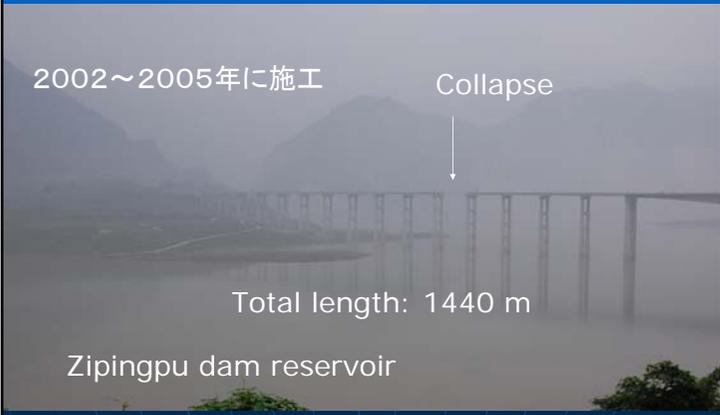
Minjiang (or, Miaoziping) Bridge

Collapse

Total length: 1440 m

- 橋脚高さが100mを超える高橋脚橋梁。さらに長さ40m程度の杭基礎で支持。
- 落橋部は5径間PC桁連結方式で、ゴム支承でオール弾性支持
- 支承はほとんど被害を受けている
- 桁端部には落橋防止構造は取り付けられていない
- 地震時には湖面は橋脚基部から85mであった。現在は、湖面を40m下げている。

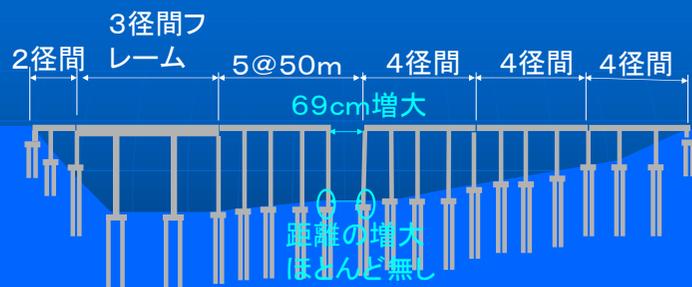
落橋部の橋脚の被害状況

Piers did not suffer significant damage

いずれかの橋脚基部には、フーチングから8.9m高さに幅0.8mm程度の残留クラックが、また、基部から2mの範囲には多数の水平ひび割れが生じていると言われている

- 考えられる原因は、以下の通り。
 - ✓橋脚の応答変位が桁架かり長を超えた
 - ✓橋脚基部の塑性化に伴う残留変位
 - ✓基礎の何らかの損傷もしくは湖底の滑り等に伴う基礎の回転、移動
- 精密な測量と橋脚、基礎の損傷の調査が必要

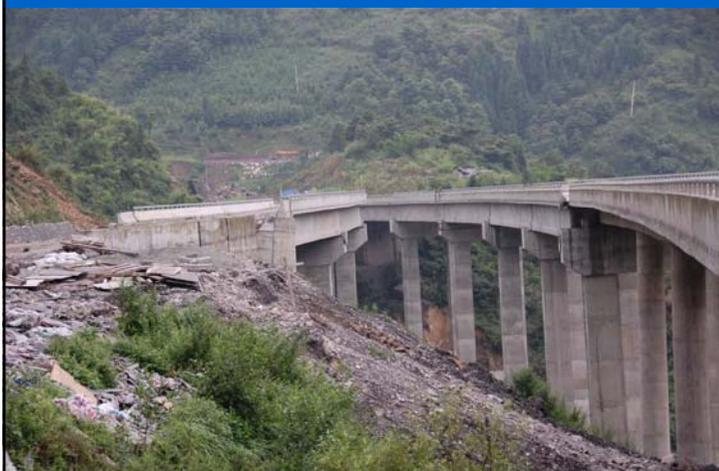
Miaoziping Bridge

けたの橋軸直角方向への相対移動

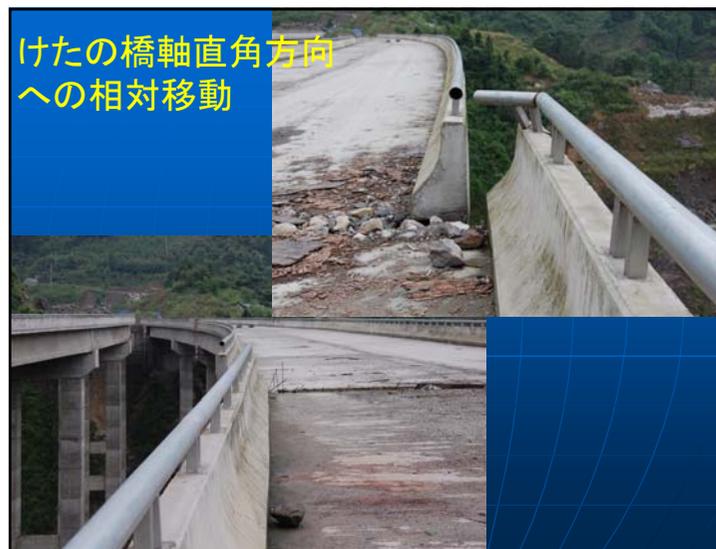
大規模斜面崩壊が影響している

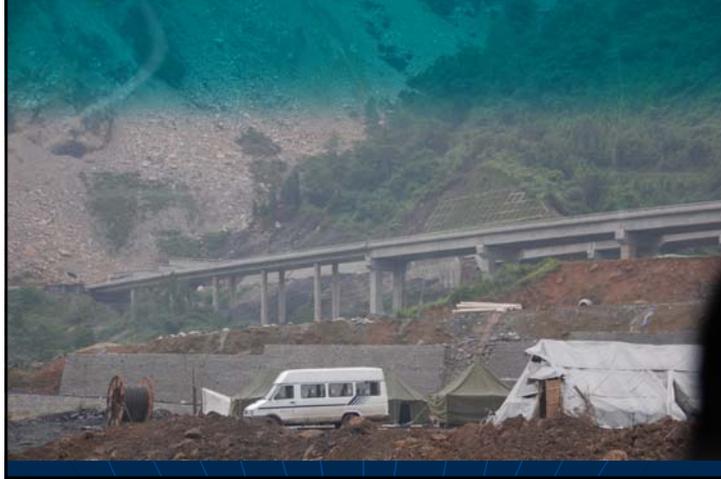
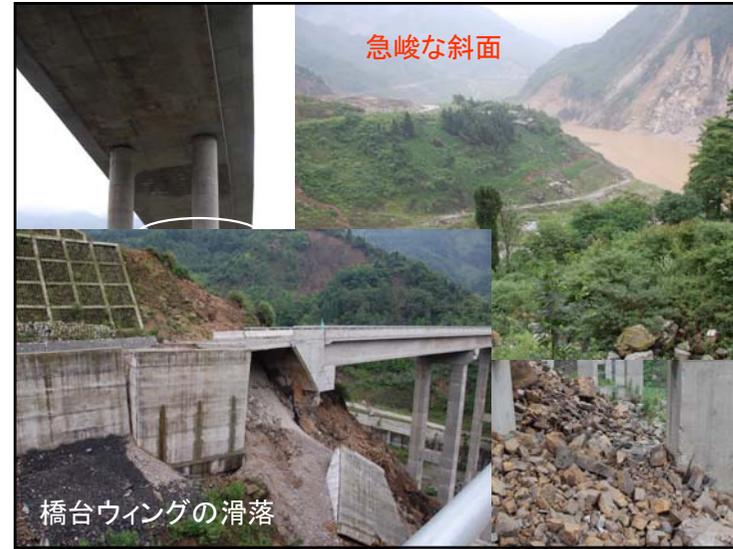
斜面崩壊による橋脚の傾斜

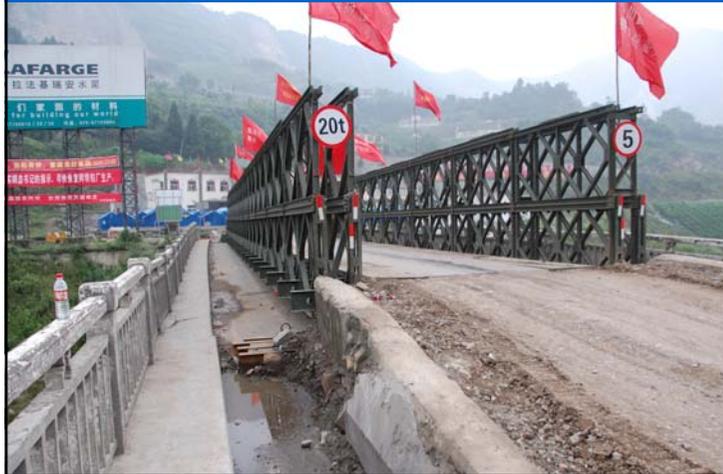
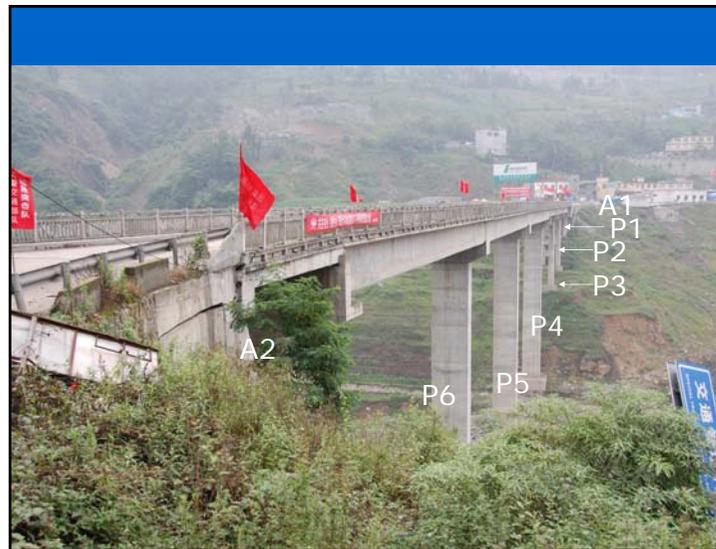
不等橋脚で支持された橋梁

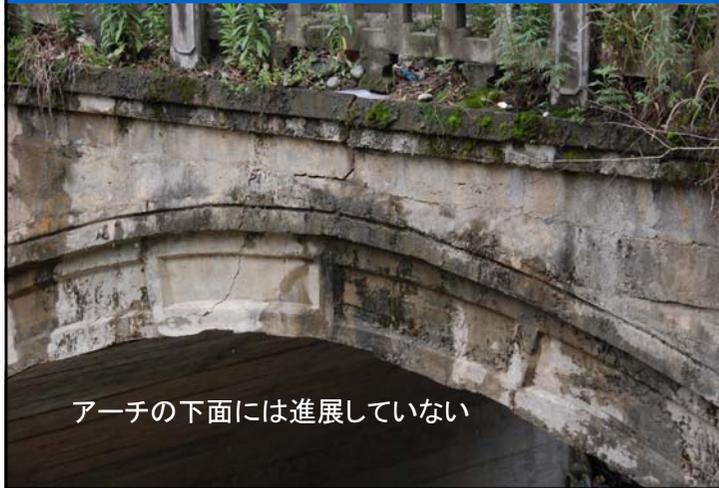
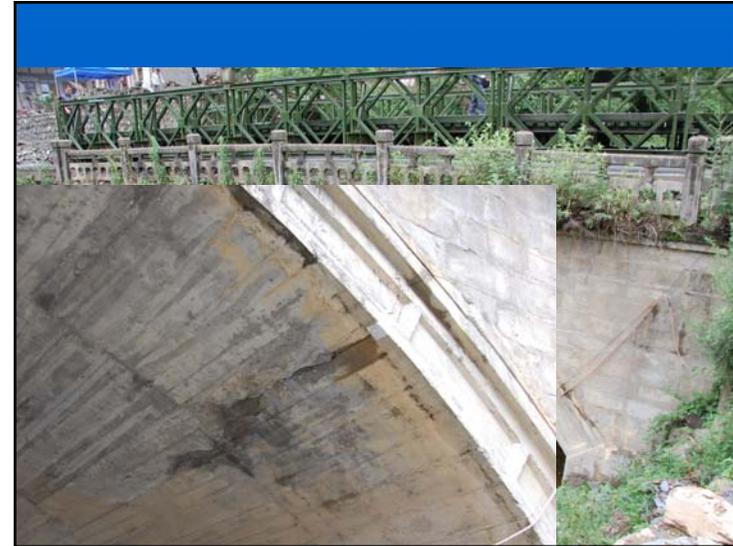
アーチの基礎には顕著な地盤変動は見られないが、...

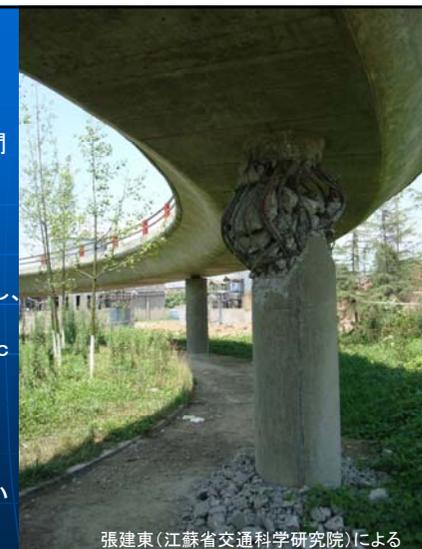
綿竹市の橋梁

- PC曲線橋(ランプ)、支間30m程度
- 橋脚部の支承条件は剛結、支承(鋼製支承)を交互に配置
- 剛結橋脚はすべて損傷し、中間支承部も移動
- 橋脚は概ね帯鉄筋D16c、tc250、軸鉄筋D29+鉛直PC(なぜか?)
- 端支点部約20cm浮き上がり
- 落防装置は設けられていない。

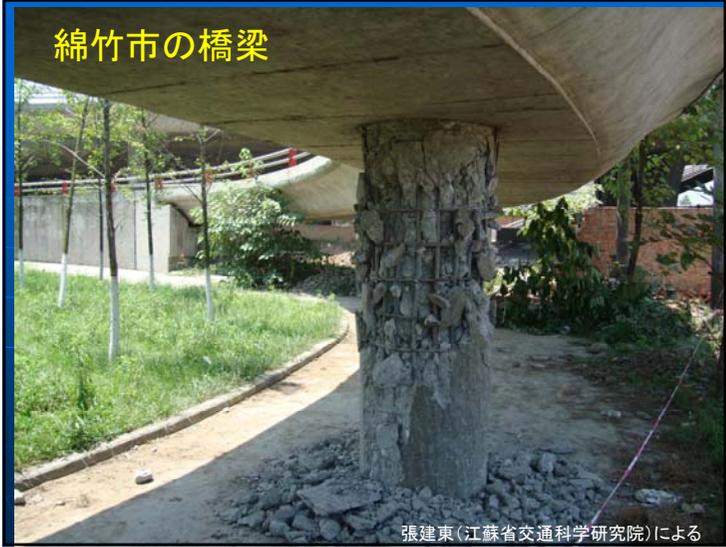
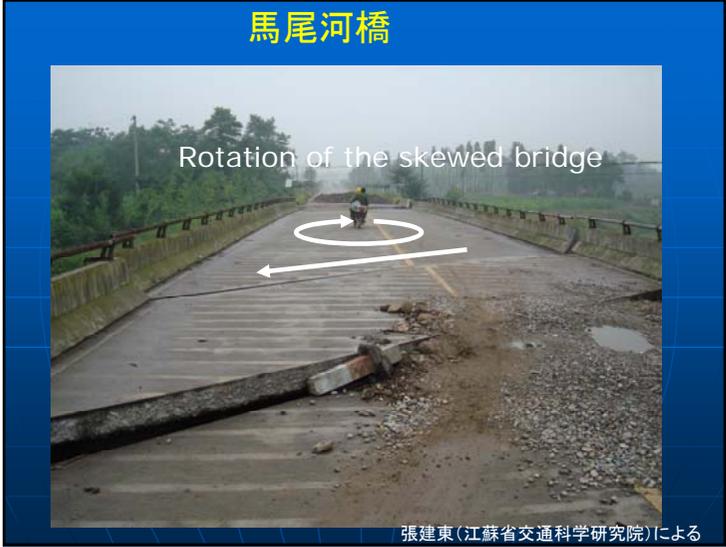
Skewed bridges are likely to rotate on the plane

Effect of pounding between the deck and the abutment,....

Difference of two pier stiffness can result in rotation of the deck
