# 中国四川地震復旧技術支援 活動報告

第2次隊(建築班)を中心に

東京大学生産技術研究所  
中埜良昭

## 四川地震 建築構造物被害の形態 (都江堰市・綿竹市漢旺を中心に建物被害を概観)

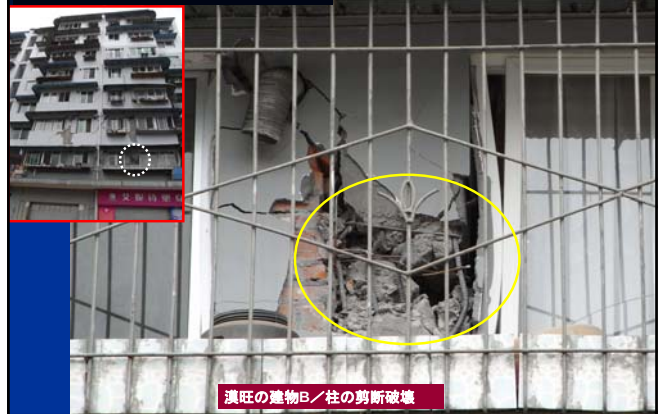
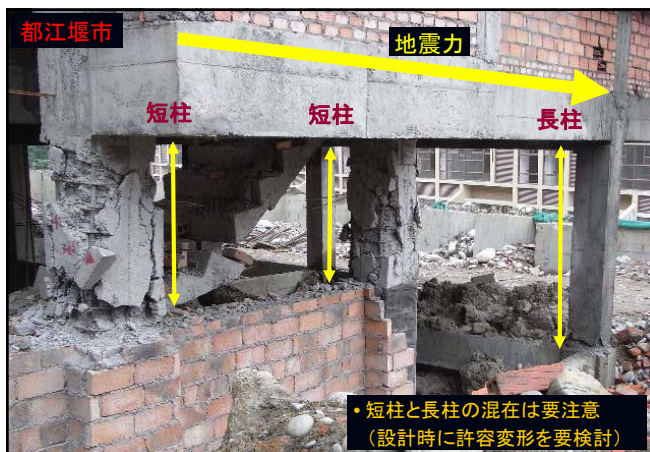
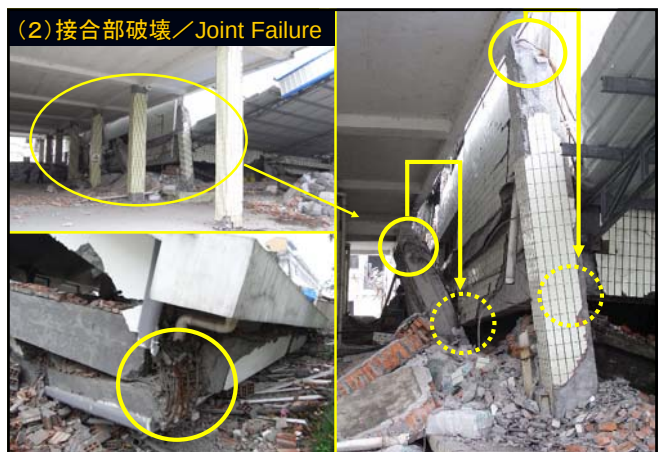
### (1) 剪断破壊／Shear Failure

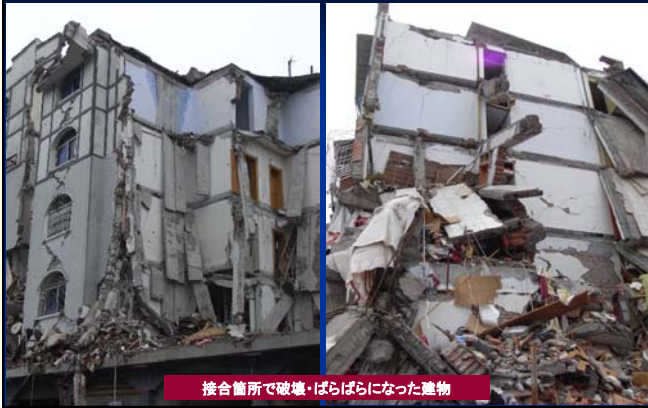
(2) 煉瓦造壁+Pcaスラブの被害： 接合箇所で破壊・分解

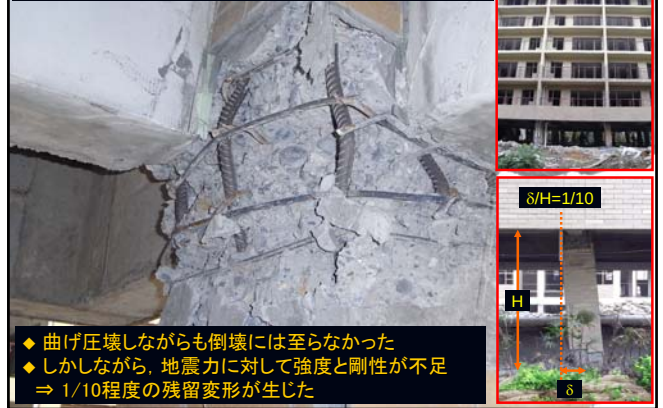
(3) 柱頭・柱脚破壊／Hinges at Column Ends

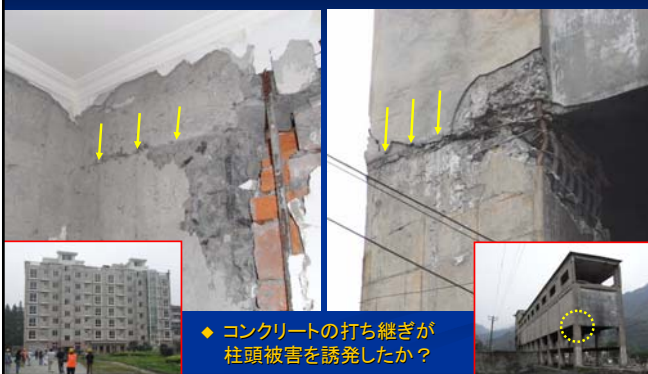
(3) コンクリートの打ち継ぎと柱頭被害／  
Column Failure at Construction Joints

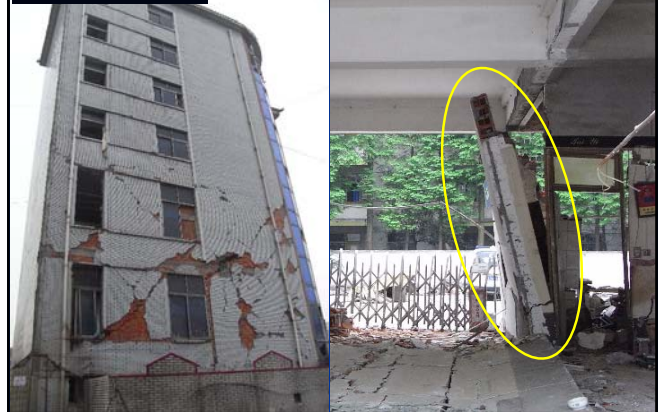
(4) 煉瓦壁の被害

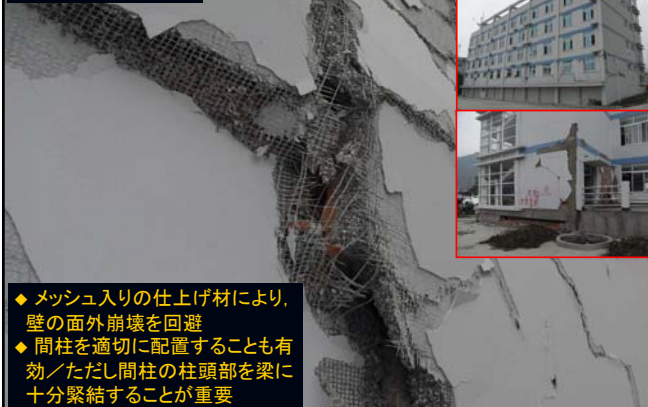
(4) 煉瓦壁の被害

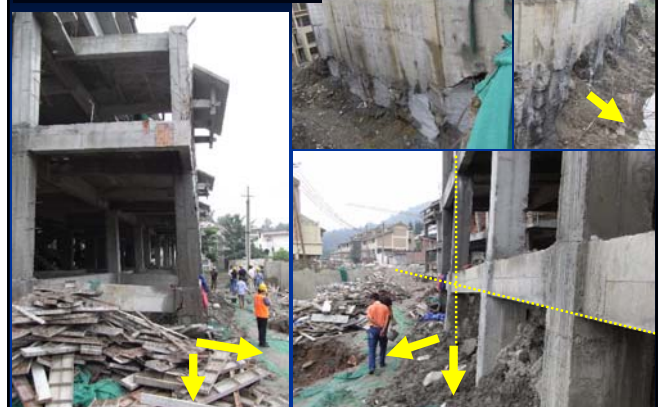
(5) 地盤変状に伴う構造被害

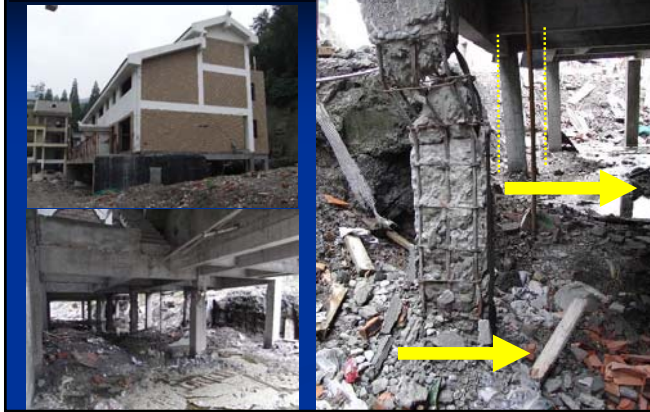
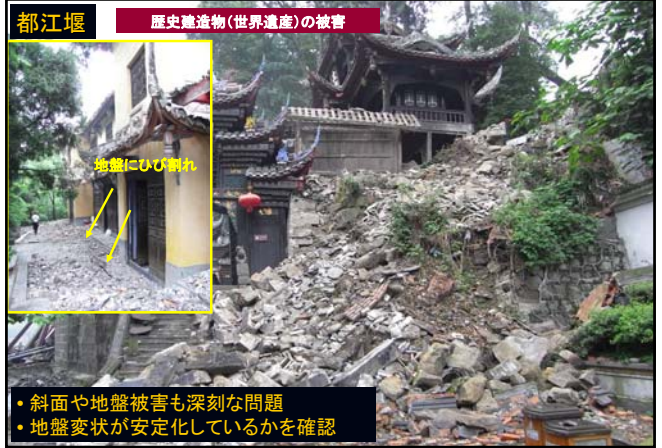
### (5) 地盤変状に伴う構造被害

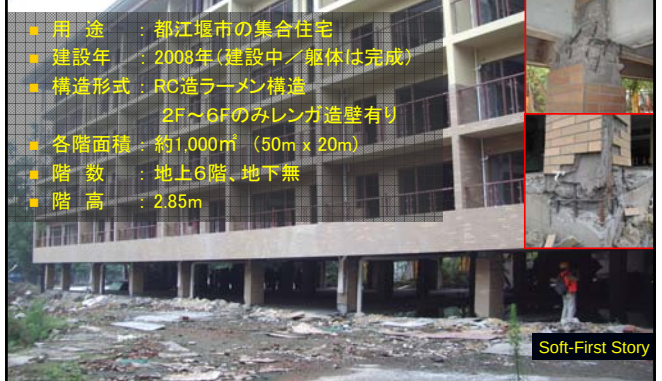
### 実被災建物を例題とした復旧計画案概要

- 用途 : 都江堰市の集合住宅
- 建設年 : 2008年(建設中/躯体は完成)
- 構造形式 : RC造ラーメン構造  
2F~6Fのみレンガ造壁有り
- 各階面積 : 約1,000㎡ (50m x 20m)
- 階数 : 地上6階、地下無
- 階高 : 2.85m
