イタリア・ラクイラ地震建築チームの調査の概要

建築チームの目的

地震被害の初動調査として

- 1) 構造形式の特徴と施工方法の調査を実施し、建物の耐震性を把握する
- 2) 建物被害の特徴を被災地の地理的条件との関連で検討する
- 3) 適切な地域を選択し、建物の特異性に被害率を求める

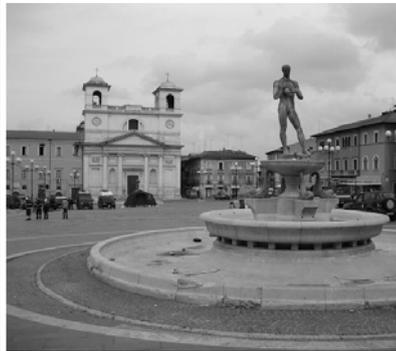
ドーム広場の被害

pavementに新しい割れ・浮き

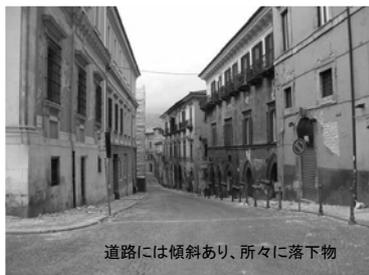
ドーム広場南西Piazza del Duomo

道路には傾斜あり、所々に落下物

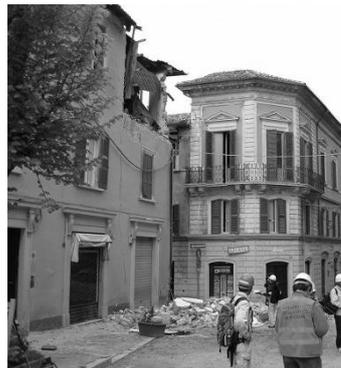
Piazza della Repubblica

路地裏の広場に建つ組積造壁の崩壊

組積造3F外壁

崩壊した壁材(レンガ・石)

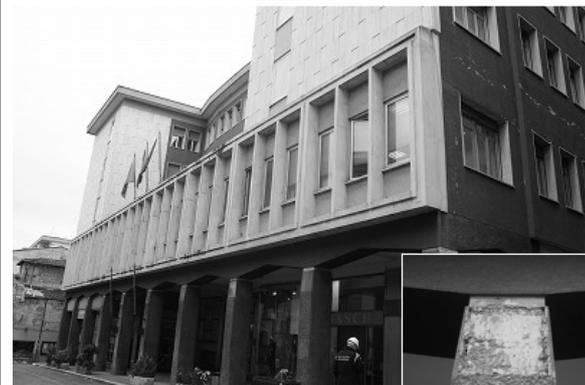
ピロティ形式の税務署

柱頭仕上げ剥落

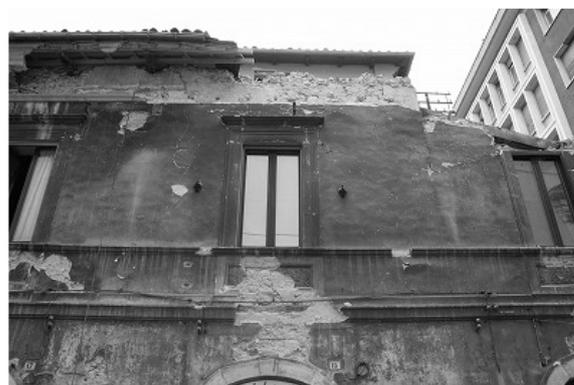
組積造の被害

天然石と土による組積造

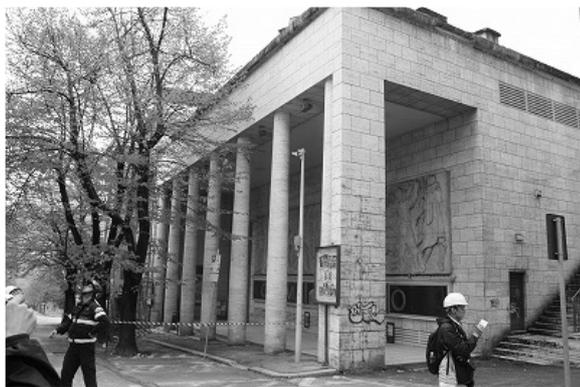
映画館(柱脚にひび割れ)

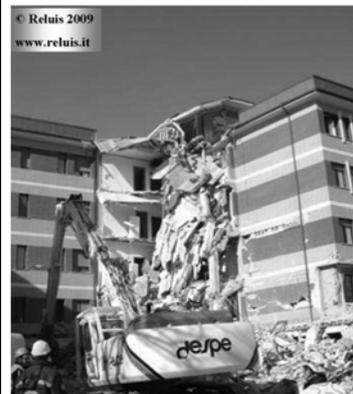
RC学生寮の被害(地震直後)

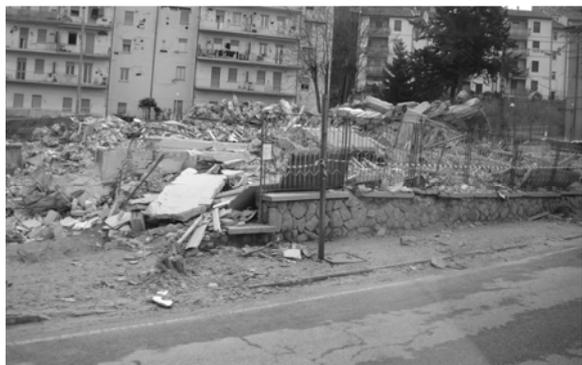
建物①:RCフレーム+煉瓦壁、5階建て

倒壊した建物

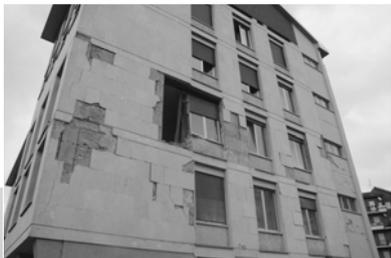
建物②: RCフレーム+煉瓦壁、5階建て

仕上げ材の剥落や一部の煉瓦壁の崩落が目立つが、柱躯体のコンクリートの剥落は少ない

隅柱(短柱)のせん断破壊

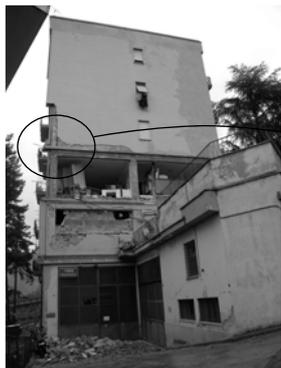
建物④: RCフレーム+煉瓦壁、6階建て

2階、3階の煉瓦壁が崩落

柱断面の変更部分

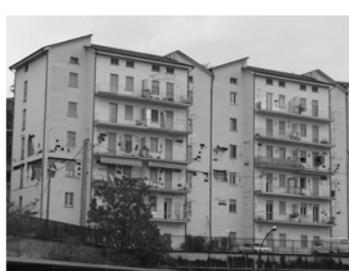
建物⑤: RCフレーム+煉瓦壁、6階建て

3階、4階での被害が目立つ

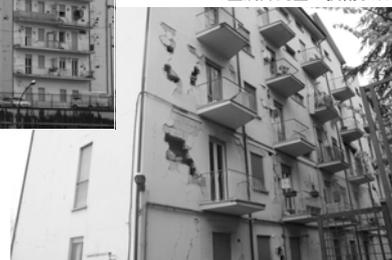
空洞煉瓦壁の損傷状況

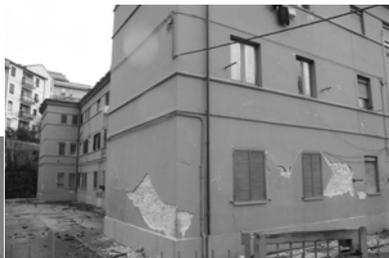
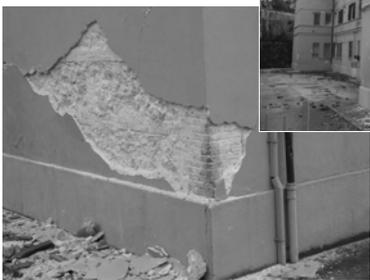
建物⑥: 組積造(レンガ+石)、3階建て

壁の被害

柱は煉瓦、壁は石積で約50cmごとにレベルをとるための煉瓦を挿んでいる

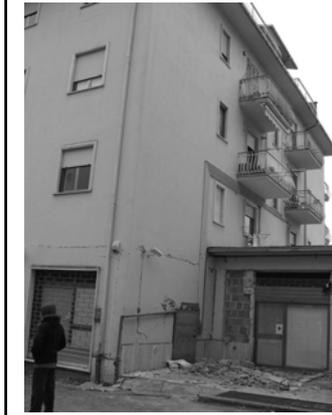
建物③: RCフレーム+組積壁/4階建

建物内の組積壁崩落(柱の被害は小さい)

中空層を設けた組積造2重壁

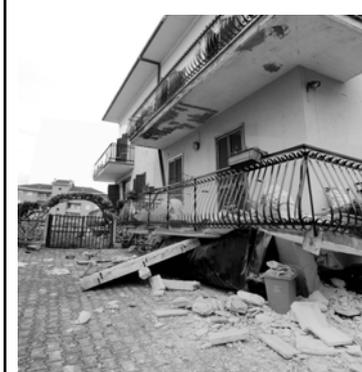
建物④: RCフレーム+組積壁/3階建

1階層崩壊

擁壁の倒壊/庭の盛土が崩落

1階柱のあと

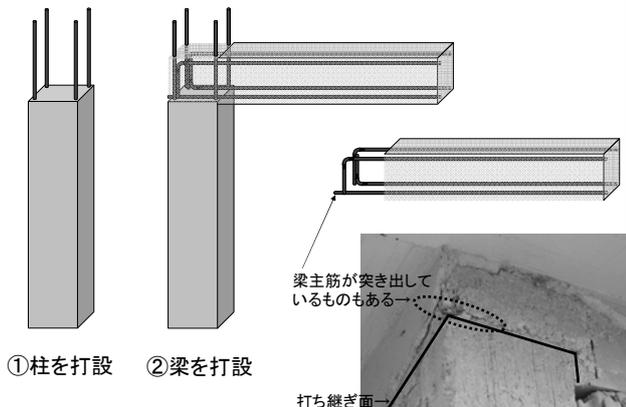
柱頭打ち継ぎ施工

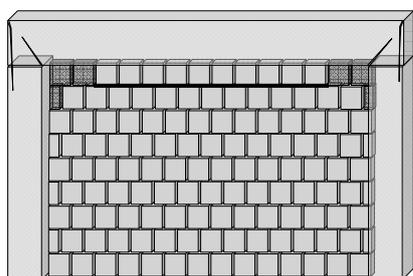
破壊のパターン(組積壁隅角部が局所破壊している場合)

スリップひび割れ(横目地)の早期進展

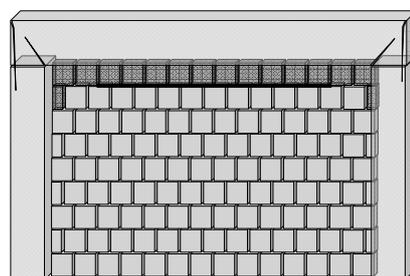
破壊のパターン(組積壁隅角部が局所破壊している場合)

上段組積体の破壊→背の高い腰壁状態に

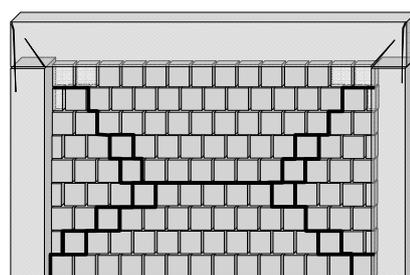
破壊のパターン(組積壁隅角部が局所破壊していない or 壁拘束する軸力高い場合)

せん断ひび割れ(階段状)+スリップひび割れ(横目地)の発生

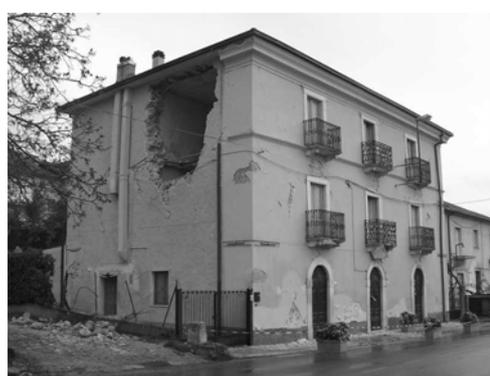
斜面の麓(平野との境界位置付近)の組積造建物の損傷

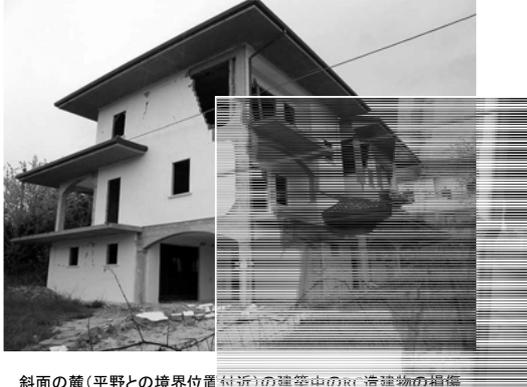
斜面の麓(平野との境界位置付近)の建築中のRC造建物の損傷

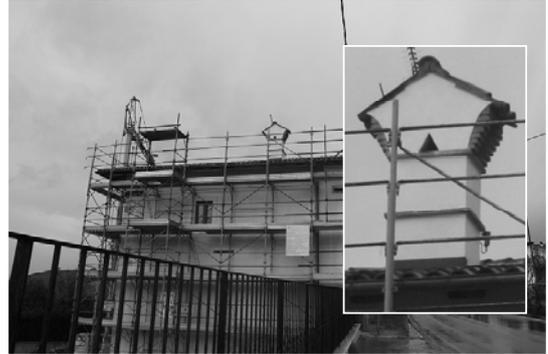
修理中の建物と屋根飾り(煙突?)

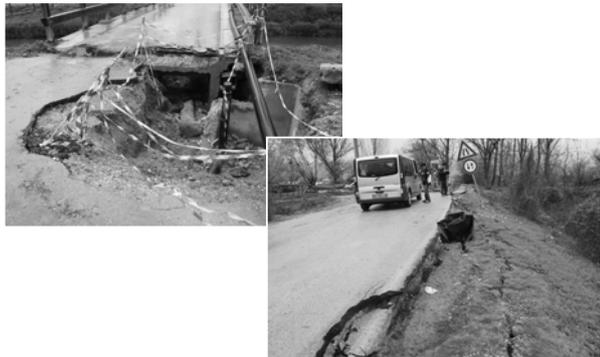
ONNAへ入るための橋付近の地割れ

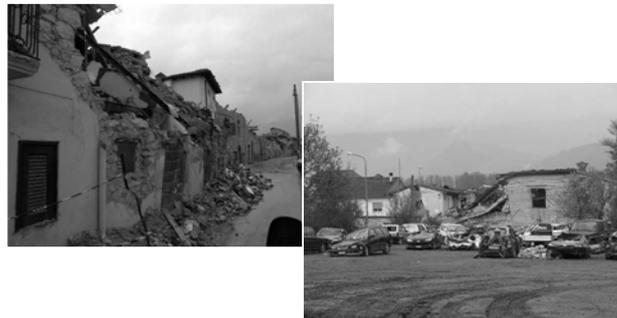
ONNA(被害率は90%とも言われている)

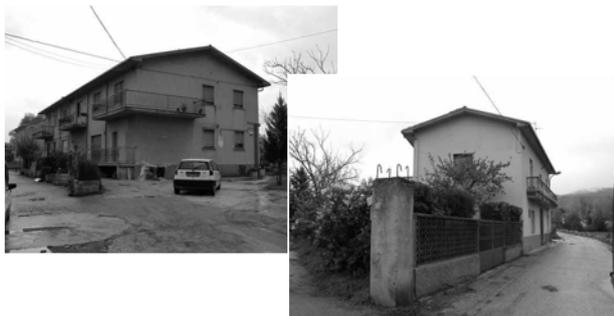
ONNA付近の共同住宅(RC)は被害のないものも多い

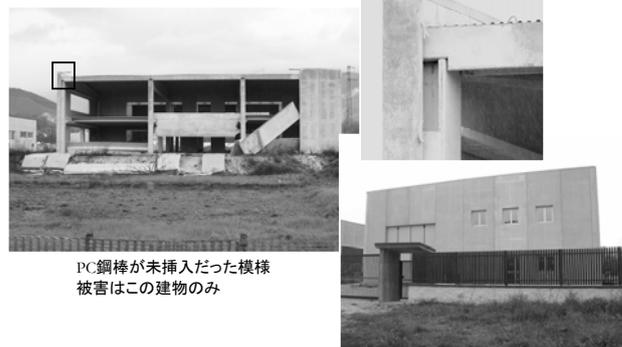
PC鋼棒が未挿入だった模様
被害はこの建物のみ

ONNA付近のPca造の工場(倉庫? : 施工中)の被害

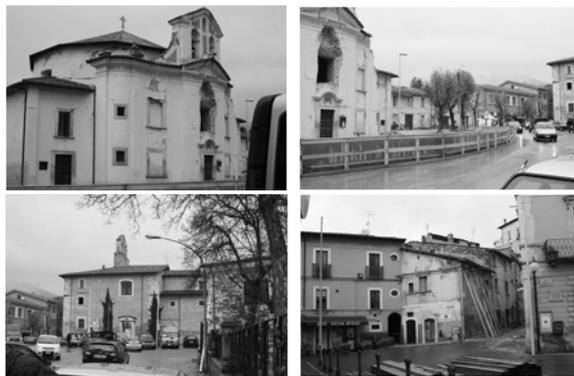
Pganica(被害を受けた教会とその周辺)

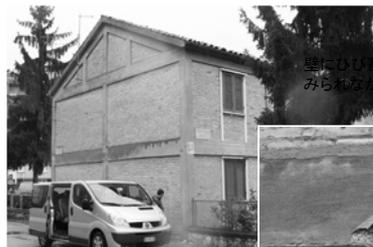
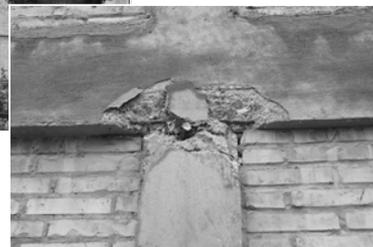
共同住宅1階柱頭(中柱)付近の損傷

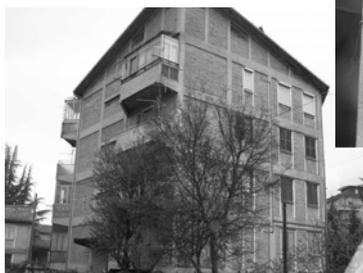
共同住宅(1階短柱の損傷、柱頭の損傷)
