イタリア・ラクイラ地震に関する調査団報告会

イタリア中部ラクイラ地震による 交通施設の被害

2009年5月1日

川島一彦、小長井一男、アイダン・オメール、
八嶋 厚、テオドル・スベン

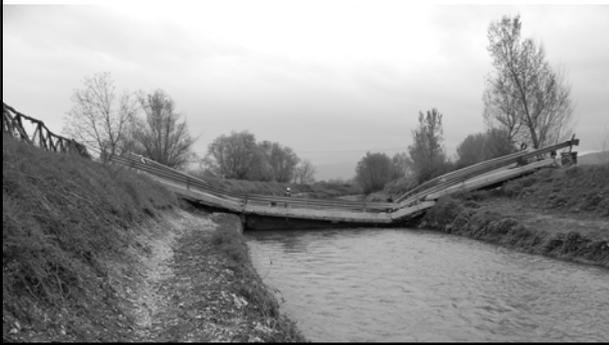
Fossa駅近くの橋梁
3径間連続3主桁RC構造
10m+15m+10m=35m

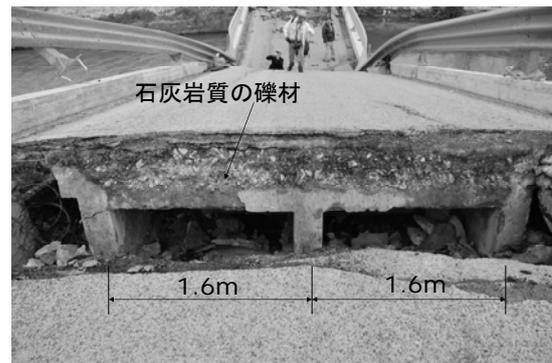
3主桁を有するRCスラブ桁構造

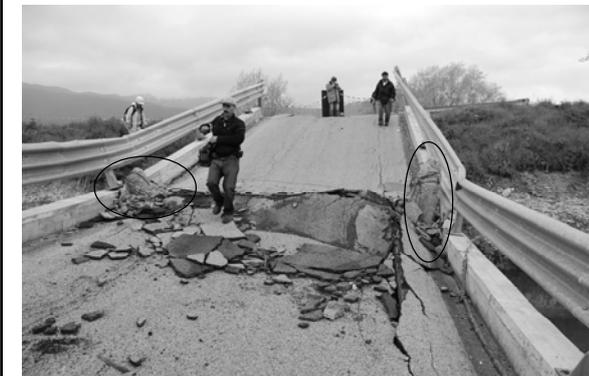
パンチングシアアにより床版上に突出した
橋脚

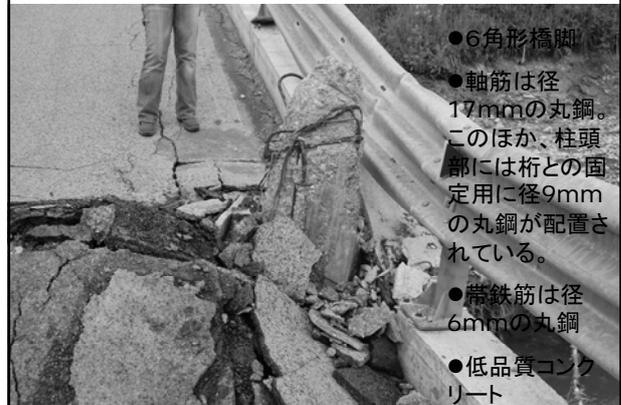
床版上に突出した橋脚頭部

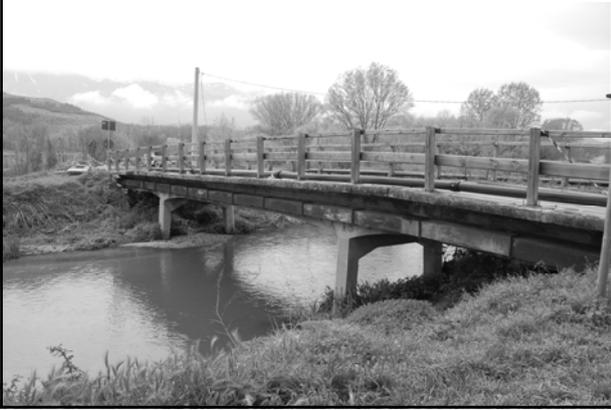
Onna村に通じる橋の損傷

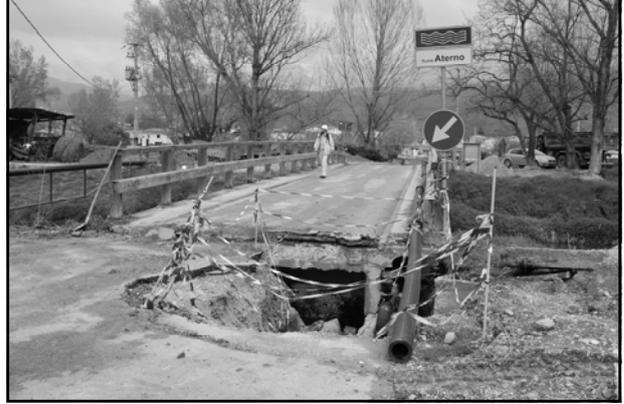
水道管の復旧のために掘削された溝

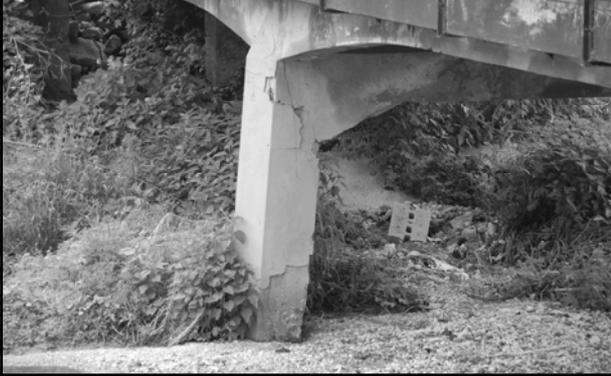
低鉄筋のため、塑性ヒンジが形成されていない橋脚固定部
今回の地震前からできていた損傷もある

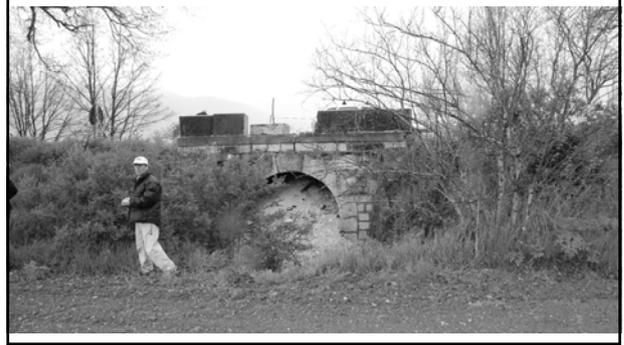
石造アーチカルバートの崩壊

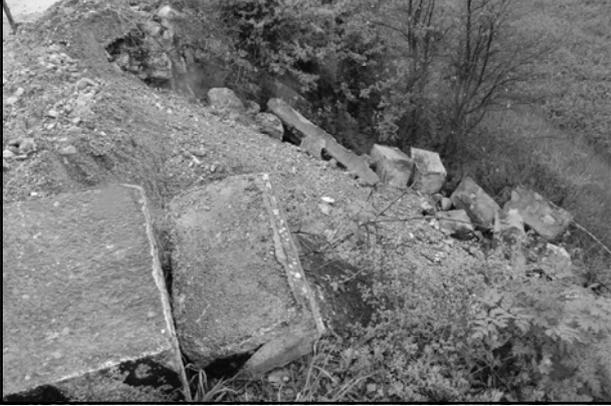
崩壊したアーチ部材

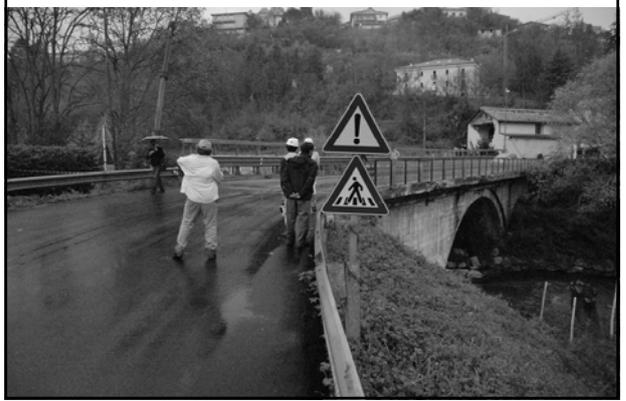
石造アーチ取付け盛土の沈下とすり付け工事

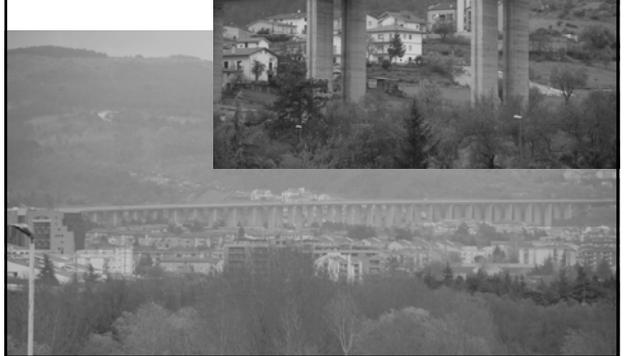
ラクイア高架橋
高速道路

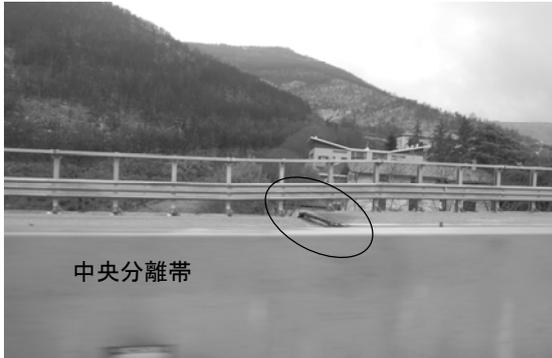
桁間の段差
片側交通規制中

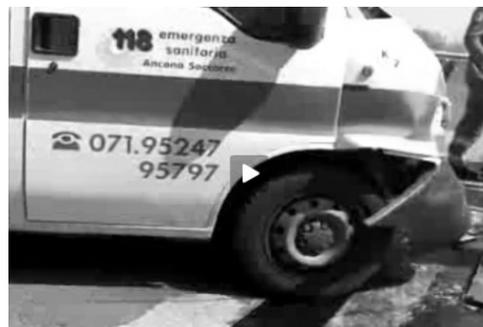
段差のために被災した救急車

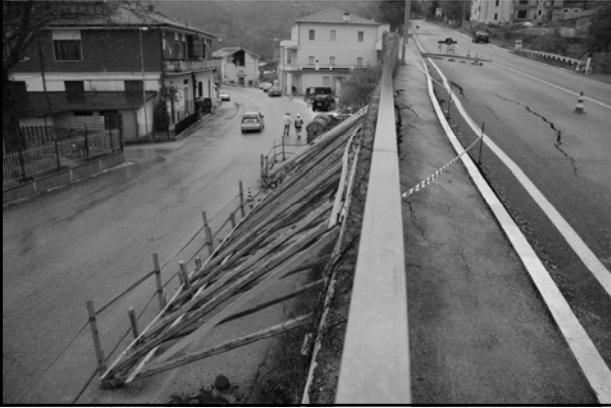
擁壁のはらみ出しのため、沈下した路面

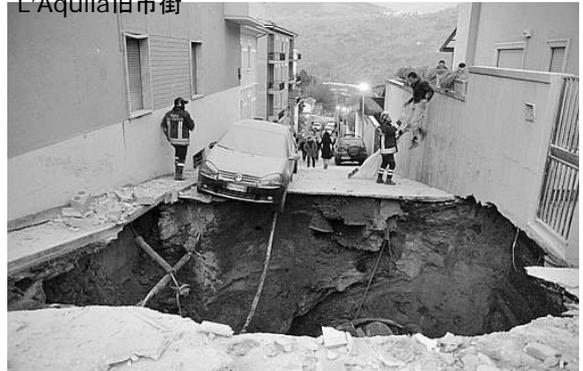
路面陥没のために、穴に落下した車両
L'Aquila旧市街

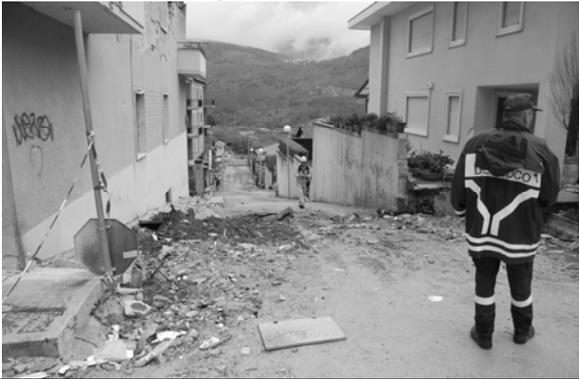
土砂を投入して応急復旧された陥没箇所
(前ページと同一箇所)

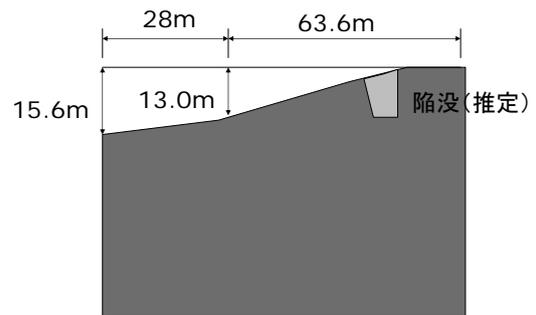
斜面部に発生した陥没(推定)

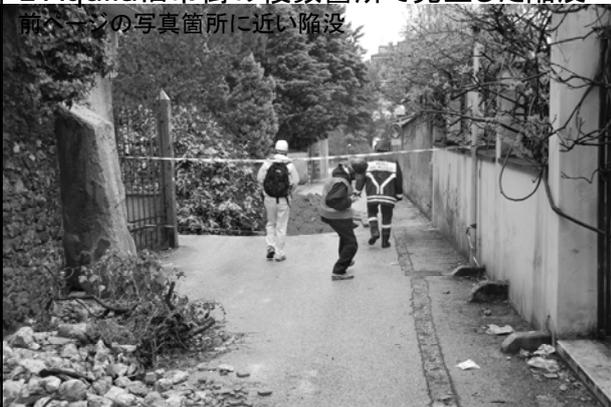
L'Aquila旧市街の複数箇所が発生した陥没
前ページの写真箇所に近い陥没

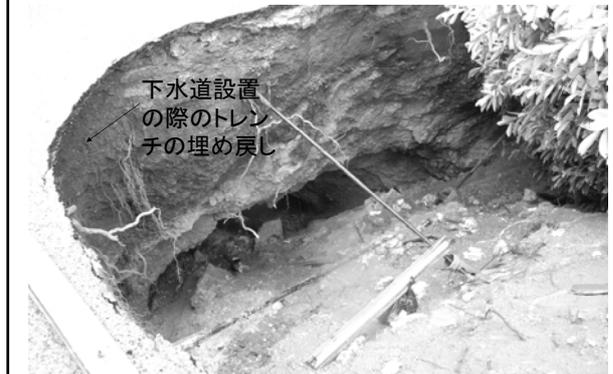
直径8m、深さ少なくとも13m、地表から確認
できた奥行きは少なくとも20m

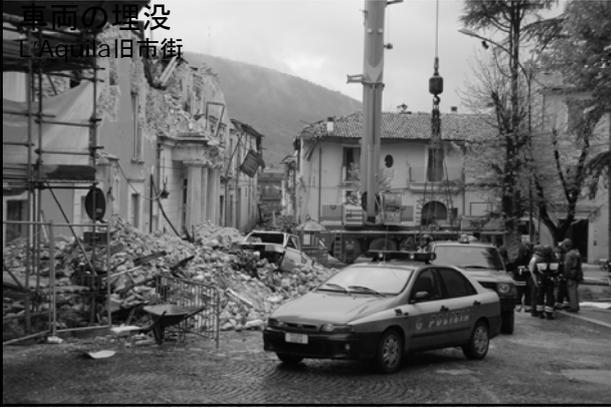
各所で生じた建物の使いによる道路封鎖と
車両の埋没
L'Aquila旧市街

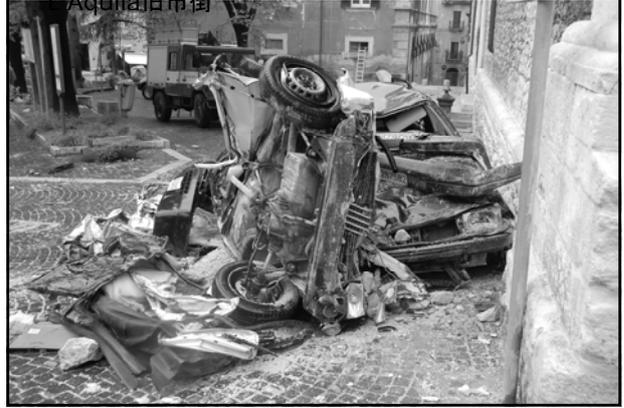
埋没車両(道路の応急復旧後)
L'Aquila旧市街

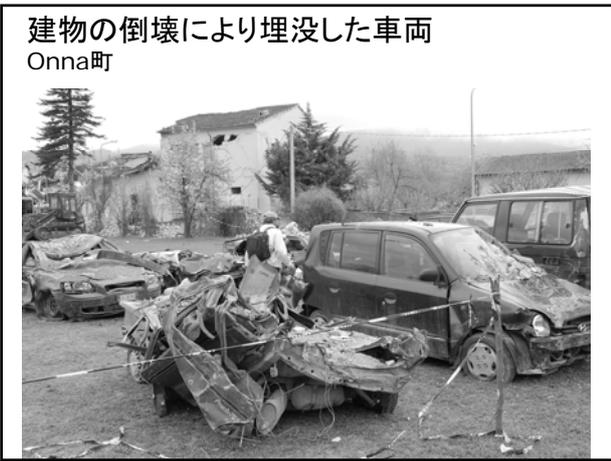
建物の倒壊により埋没した車両
Onna町
