地質・地盤構造及び地盤災害 (落石、擁壁、斜面崩壊等)

岐阜大学 八嶋 厚

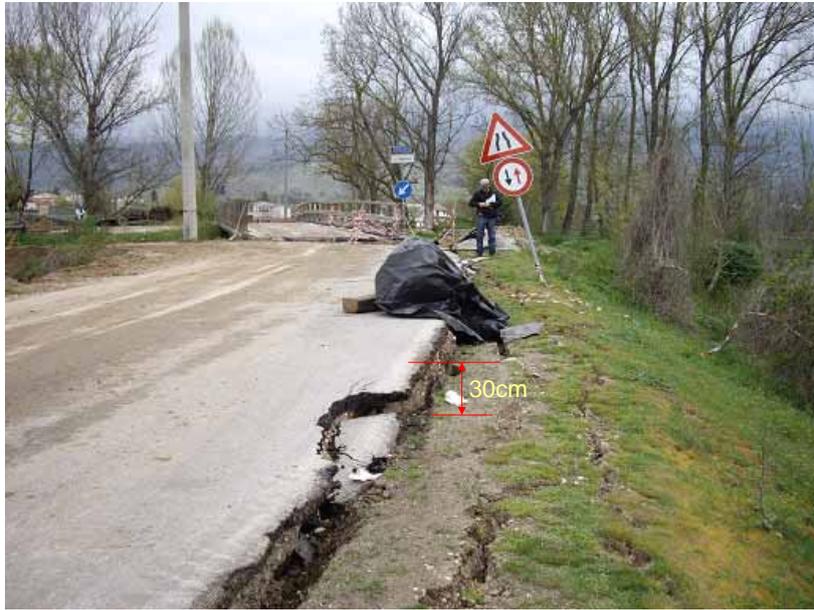
Aterno川右岸に直行する道路盛土肩部の沈下による段差

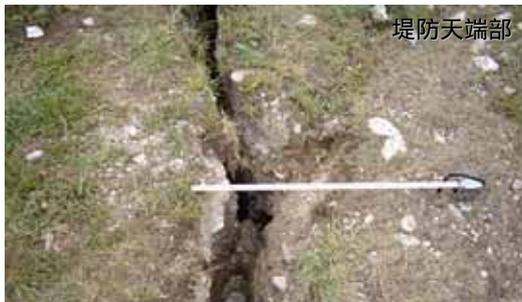
堤防天端部

Aterno川左岸堤防に連続する亀裂
(深さが90cmに達する)

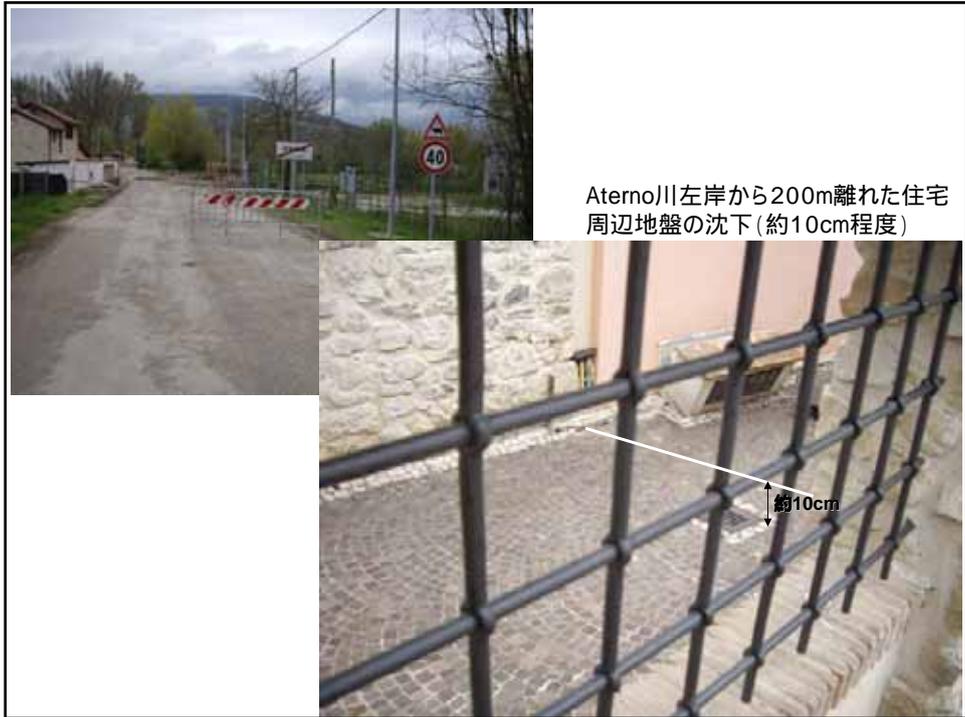
Aterno川左岸から200m離れた住宅
周辺地盤の沈下(約10cm程度)

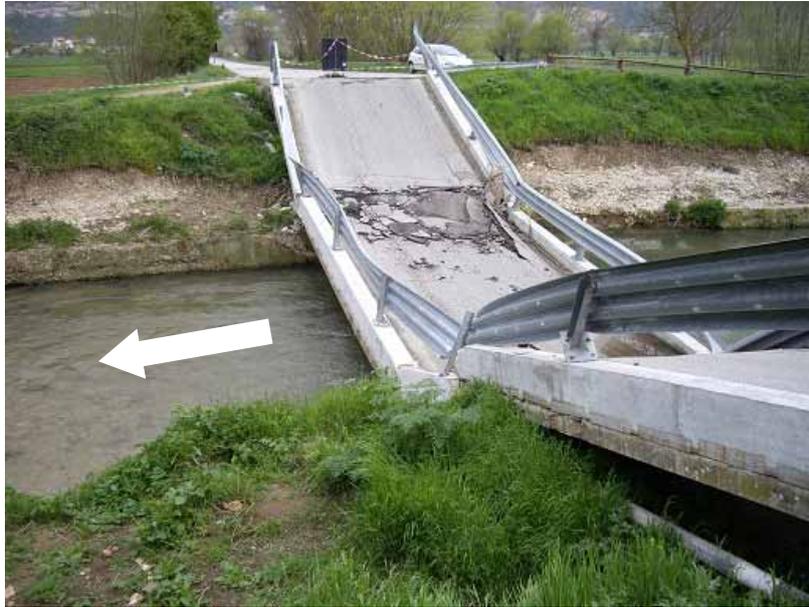
Aterno川に架かる橋の破壊の様子(左岸側下流より撮影)

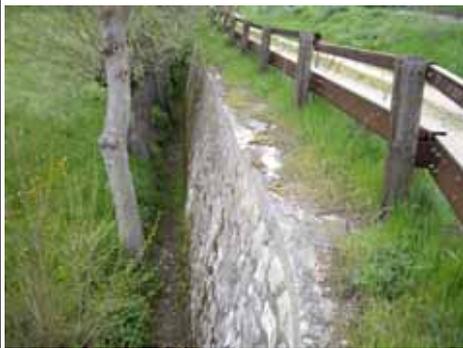
Aterno川右岸堤防の内水側

落橋した位置の河川堤防はしっかりしている

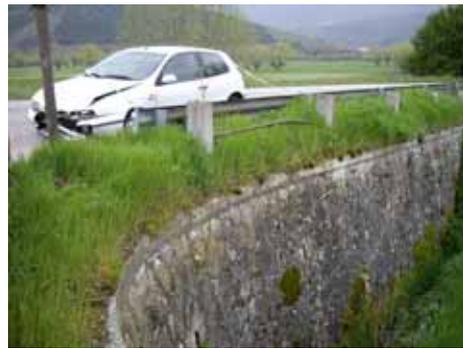
Aterno川右岸に直行する道路盛土

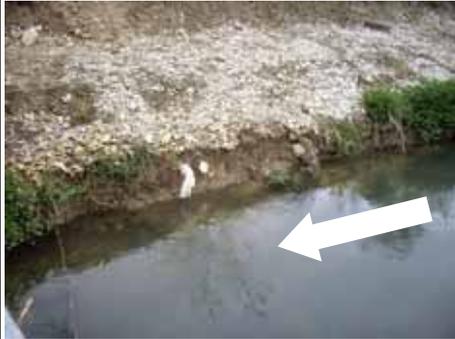
右岸側上流部は水衝部、堤防の下部はコンクリート張であるがコンクリートは流されている

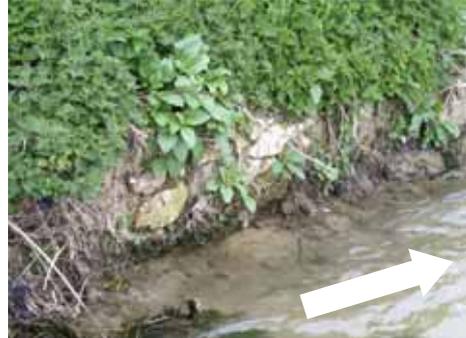
左岸側は簡易なふとんかごによる護岸、浸食されことなくしっかりしている

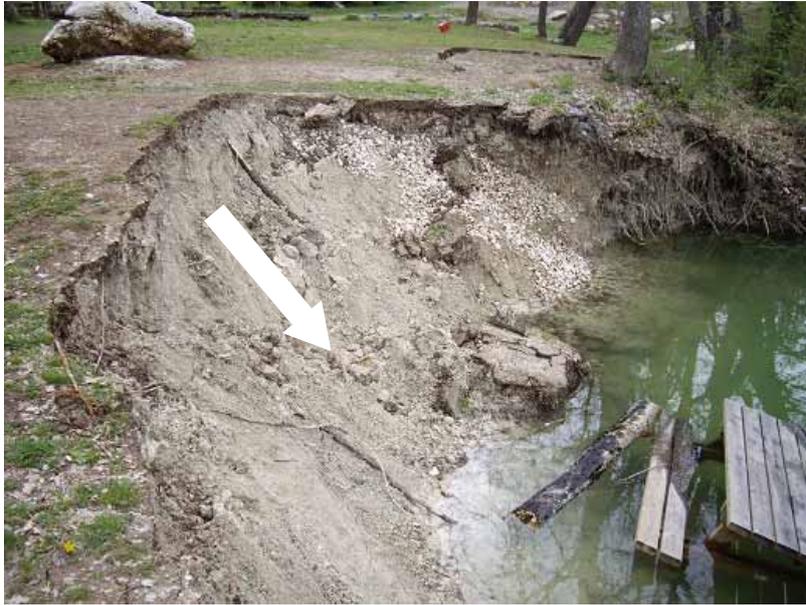
滑落崖を伴った地すべり的な運動によって池岸が水中に没している

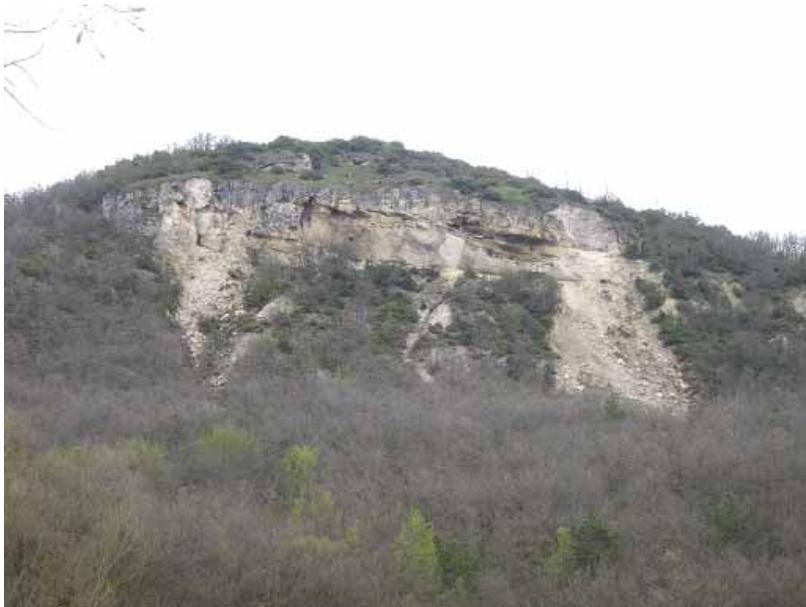
池の東側に位置する石灰質礫岩で構成される岩盤斜面の表層崩壊

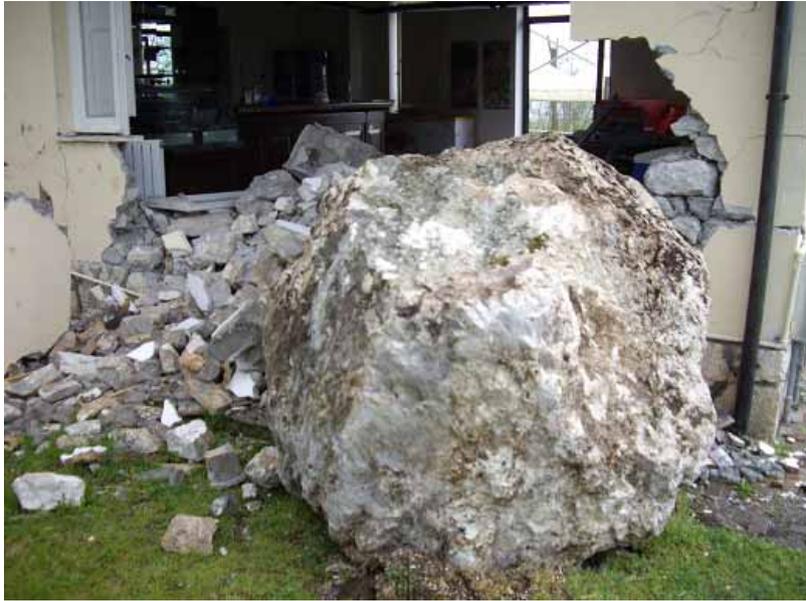
衝突により破壊された建物の壁(壁厚:約30cm)

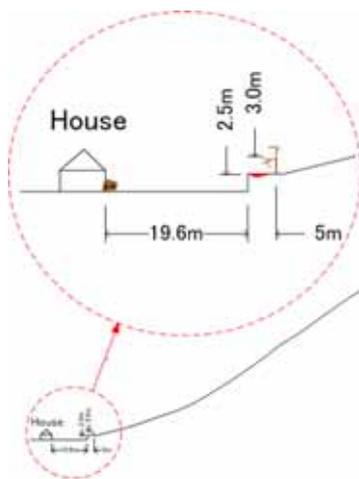
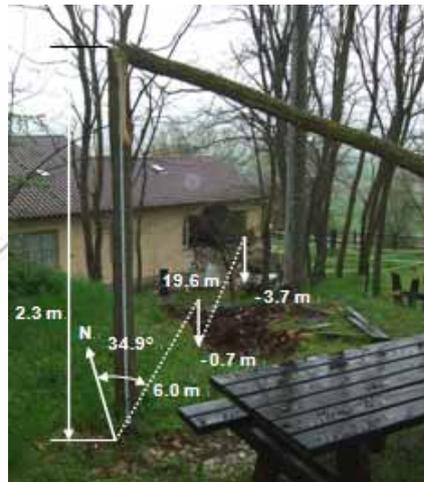
高さ3m(折れた木の長さ)から、5m離れた位置でバウンド・回転し、そこから19.6m離れた位置まで跳躍している。

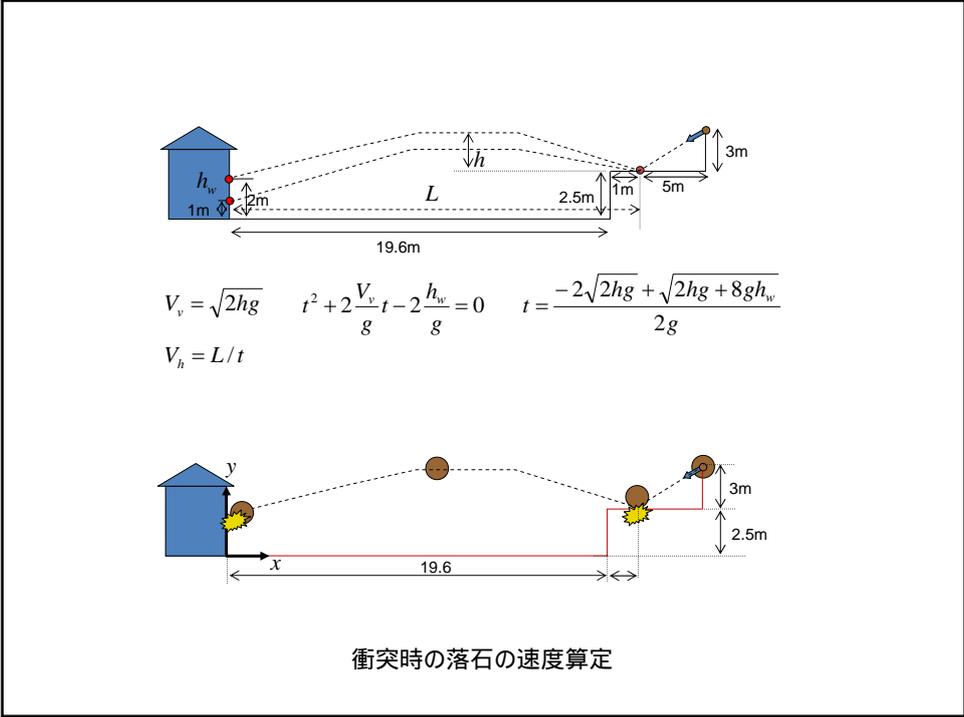
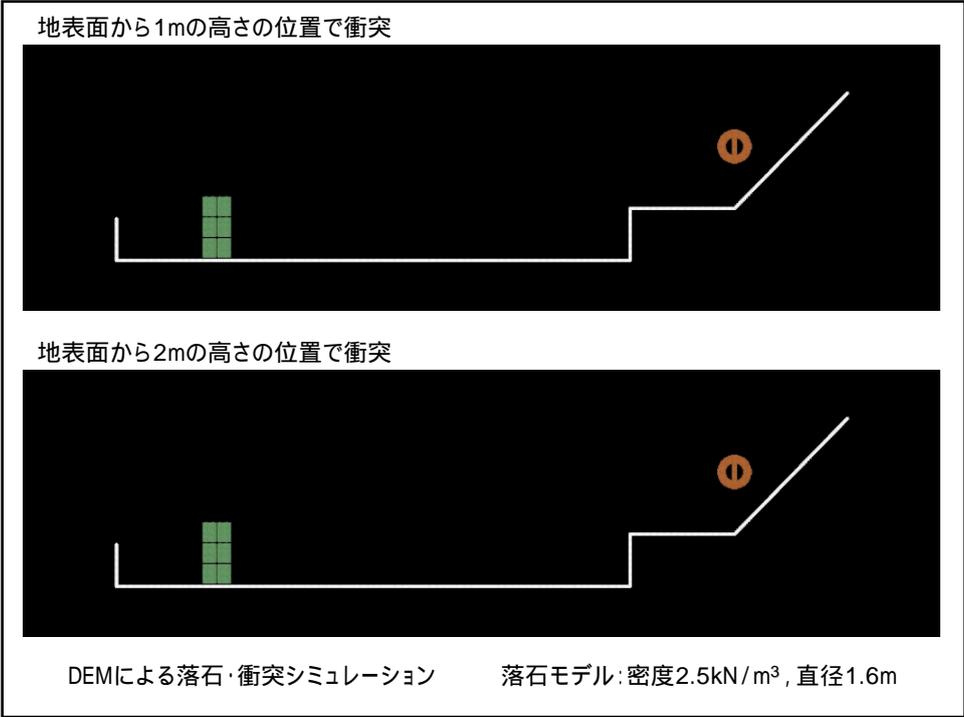
落石衝突時のエネルギーは約2,700KJ程度

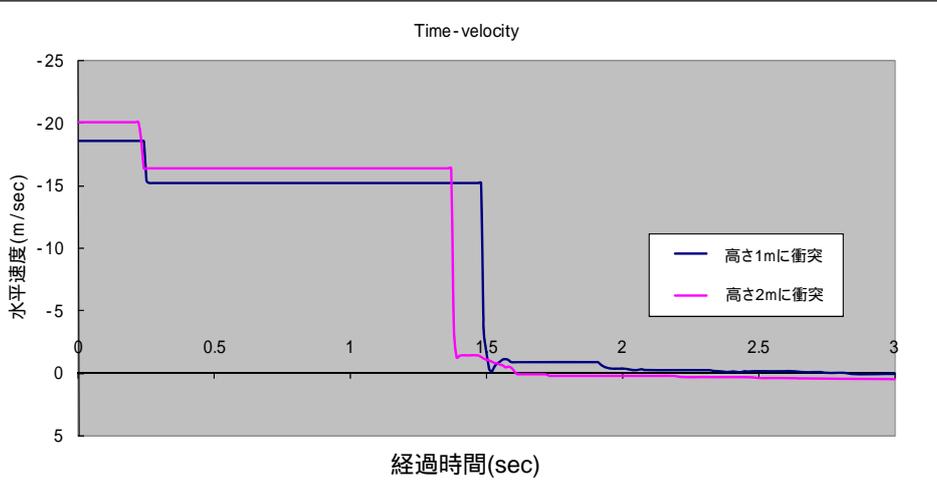
落石の速度～時間関係 (DEMによる解析結果)

ロックシェッドでなければ耐えられないような大きな落石エネルギーであった

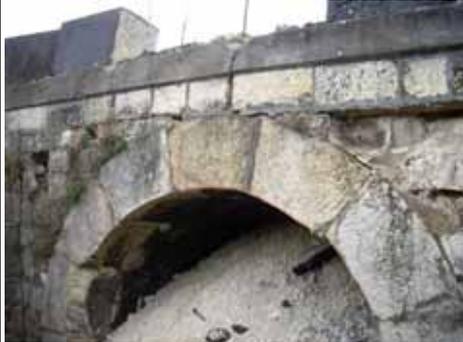
SR261、San - Demetrio Ne'vestiniのアーチカルバートの破壊

かぶりの薄い石積アーチカルバートの天端が崩壊している

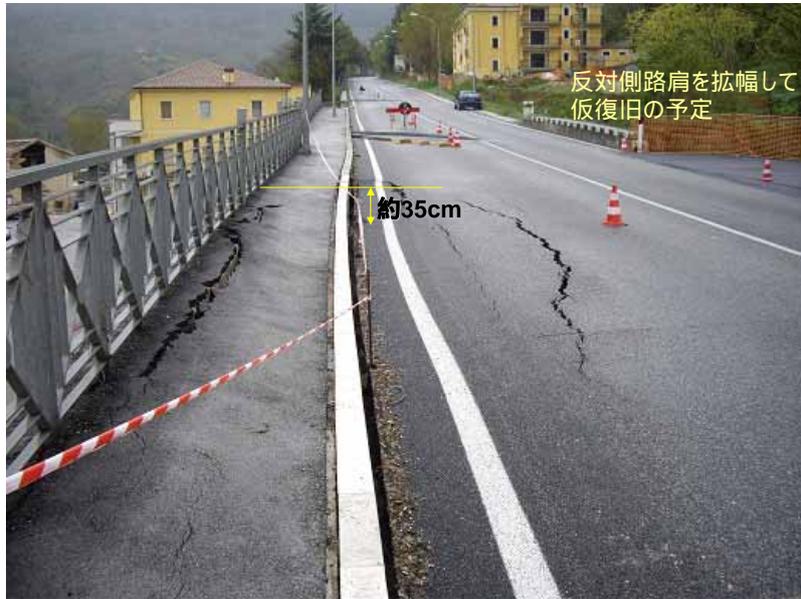
盛土(?)の局所的沈下と水平変位

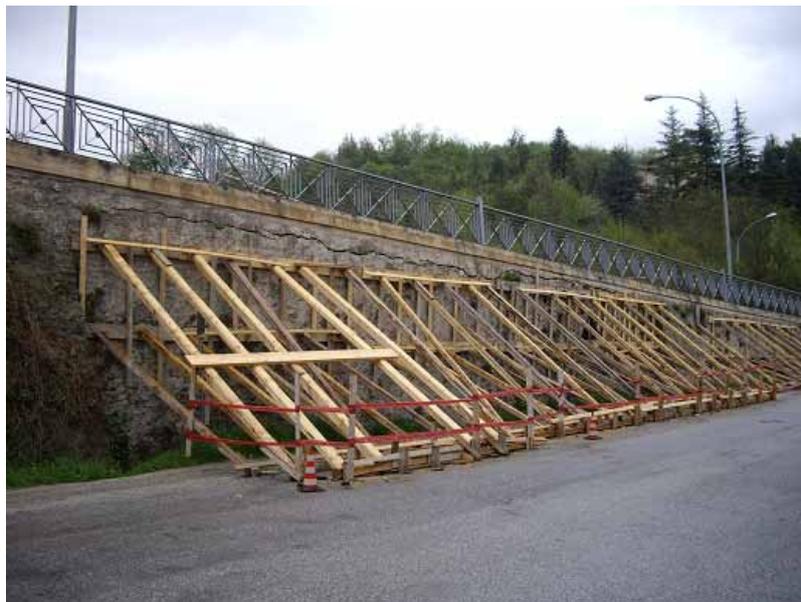
擁壁の上部が凸状に折れて変形。木材により応急復旧。

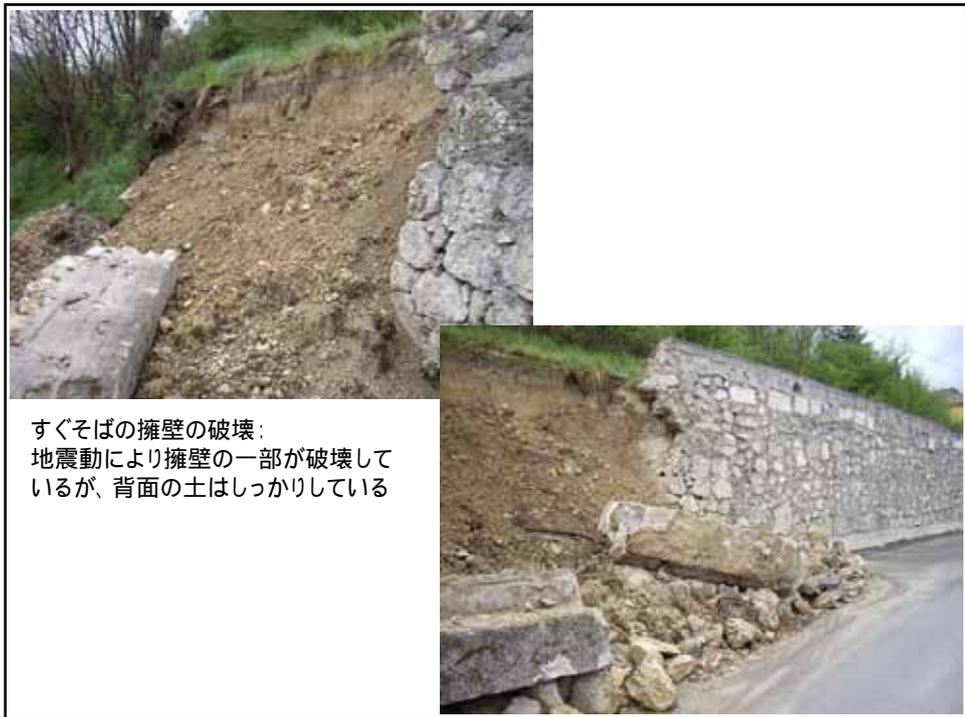
すぐそばの擁壁の破壊:
地震動により擁壁の一部が破壊して
いるが、背面の土はしっかりしている

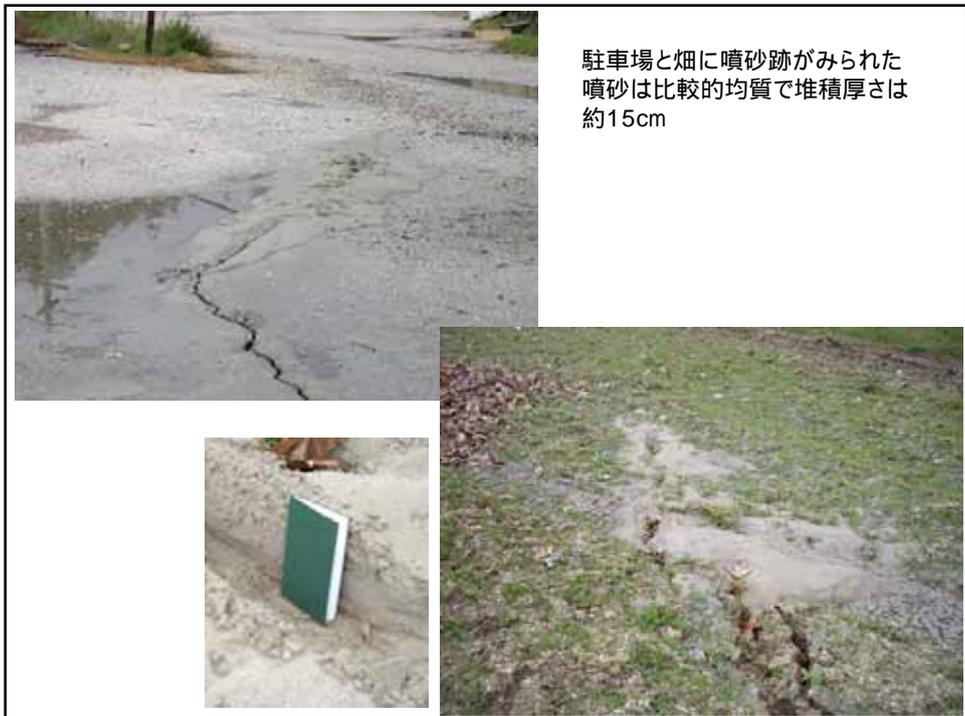
駐車場と畑に噴砂跡がみられた
噴砂は比較的均質で堆積厚さは
約15cm

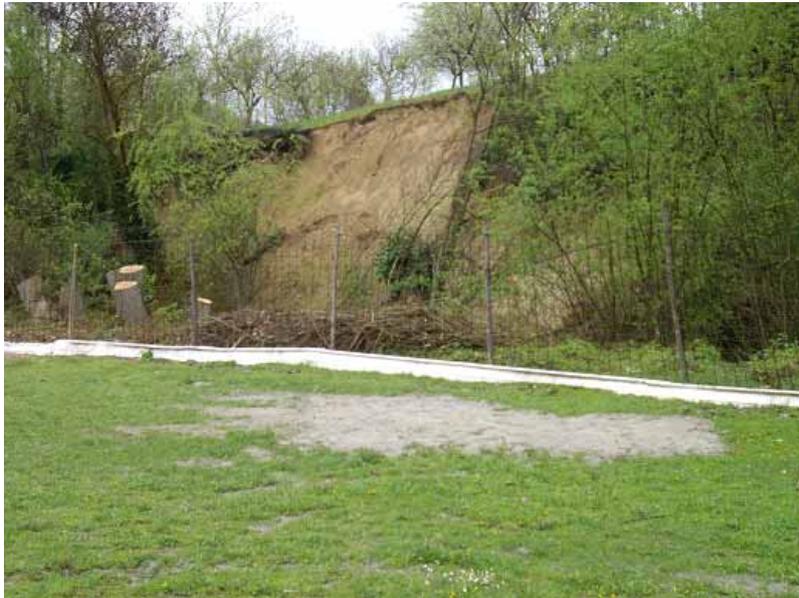
Aterno川左岸の畑にみられる噴砂跡、対岸の攻撃斜面(水衝部)にみられる斜面崩壊

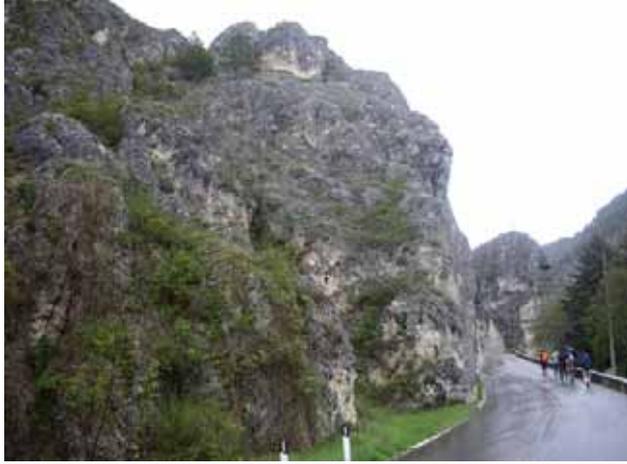
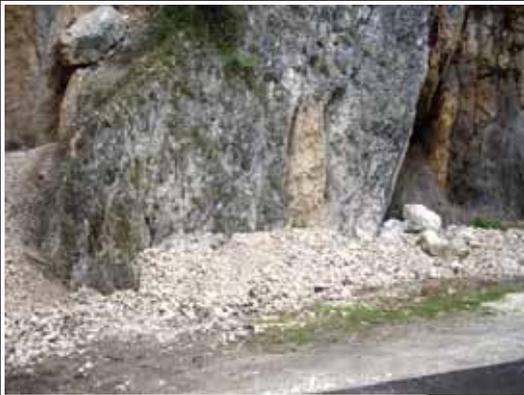
斜面からはたくさんの小石が落下している

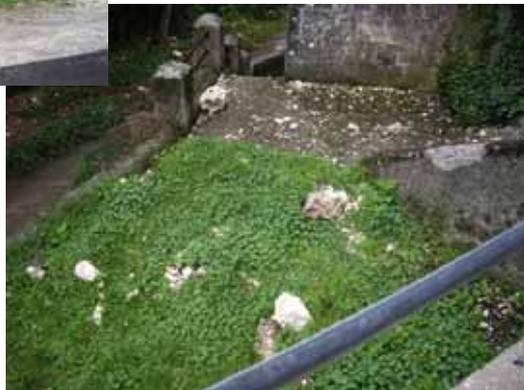
一部の落石は、道路を越えて反対側の川に達している

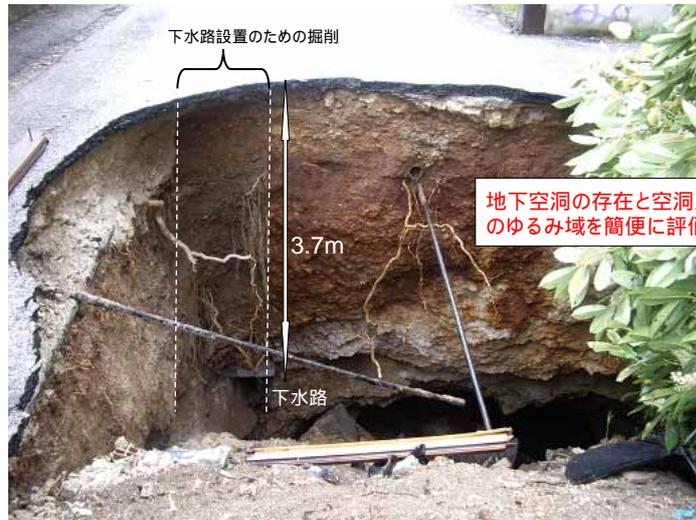
Abruzzo Engineering近くの自然空洞アーチ部の破壊による陥没

ラクイラ旧市街の道路において、地下レーダーを用いた網羅的探査を実施し、浅い位置における空洞の有無を把握する。空洞が存在すると考えられる地域、もしくは存在が疑われる地域において、表面波探査を実施して、地盤のゆるみを評価することが望まれる。一連の探査および結果の評価に基づいて、今後の恒久対策等を検討していただきたい。

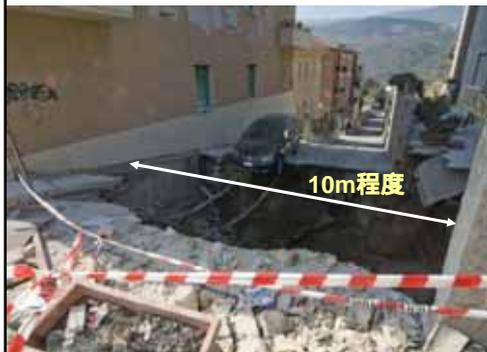
2009年4月6日 直径約10mの空洞
(イタリア政府 防災庁HPより)

右側の住宅の外構壁が陥没穴に落下したが、
道路面から確認できないほど深かったとのことである。

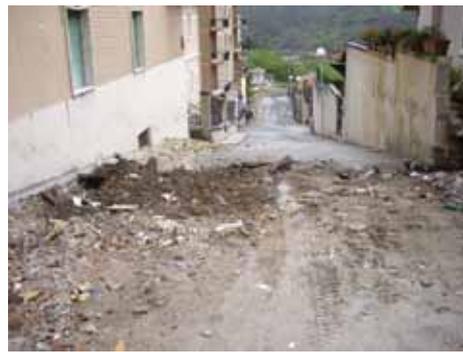
2009年4月21日
埋め戻された陥没空洞

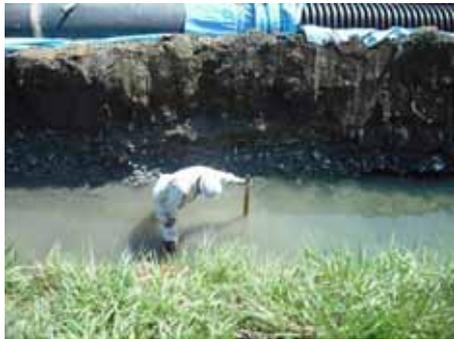
河川護岸改修の床堀中に垂炭廃坑が陥没

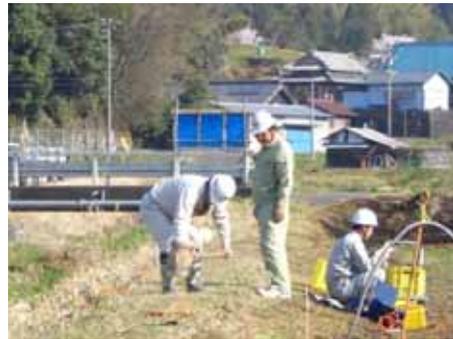
2次元表面波探査により堤防沿いのゆるみ域を確認
(2009年4月10日調査)

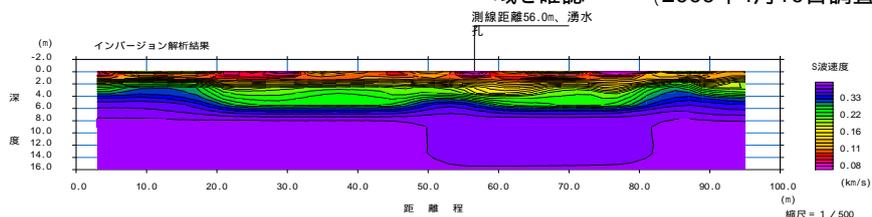
探査の結果、変状ならびに湧水の生じた箇所には、深さ4m付近まで低速度域が分布することが確認された。一方、深さ4m以深には速度の低下域は認められなかった。
