# 斜面災害・土石流

東北大学・大学院工学研究科 風間基樹

## 荒砥沢ダム上流部に生じた巨大地すべり

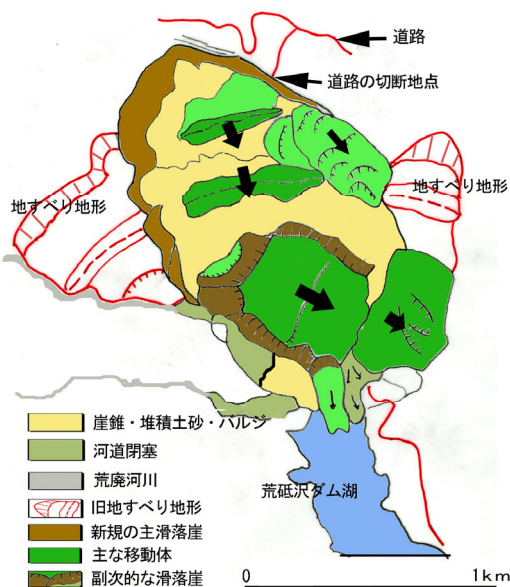
## 巨大地すべりの地形構成状況

### 全域規模

全長1.3km、  
最大幅0.9km、  
滑落崖最大比高148m

### 発生域規模

全長1.0km、幅0.7km  
最大移動層厚150m  
移動土砂量6700万 $m^3$

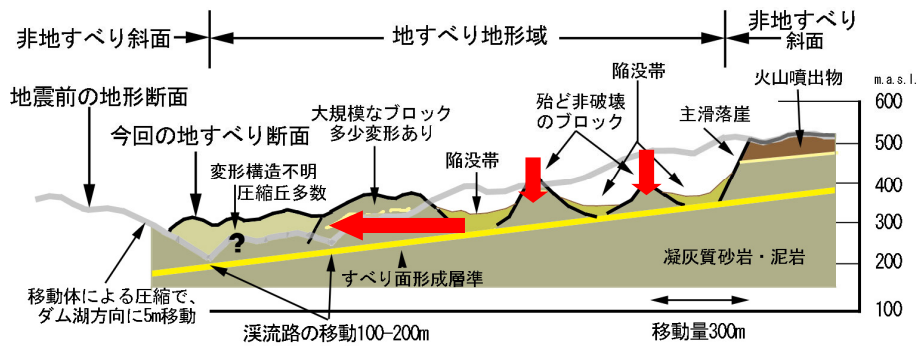
# 荒砥沢地すべりの横断図

- すべり面の角度は緩い(2度)
- すべり面は軽石凝灰岩層の下に位置する？
- 移動体の衝突の衝撃波形が地震観測波形にある？

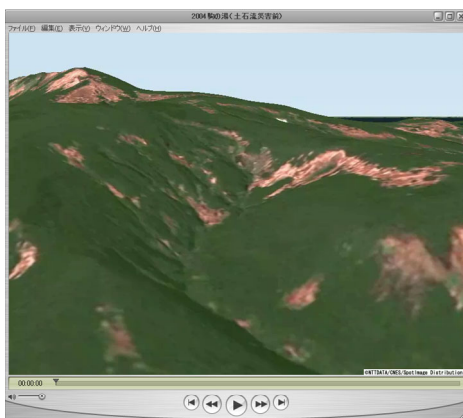
災害前(2004年)

## 土石流災害前後の状況【駒の湯温泉】

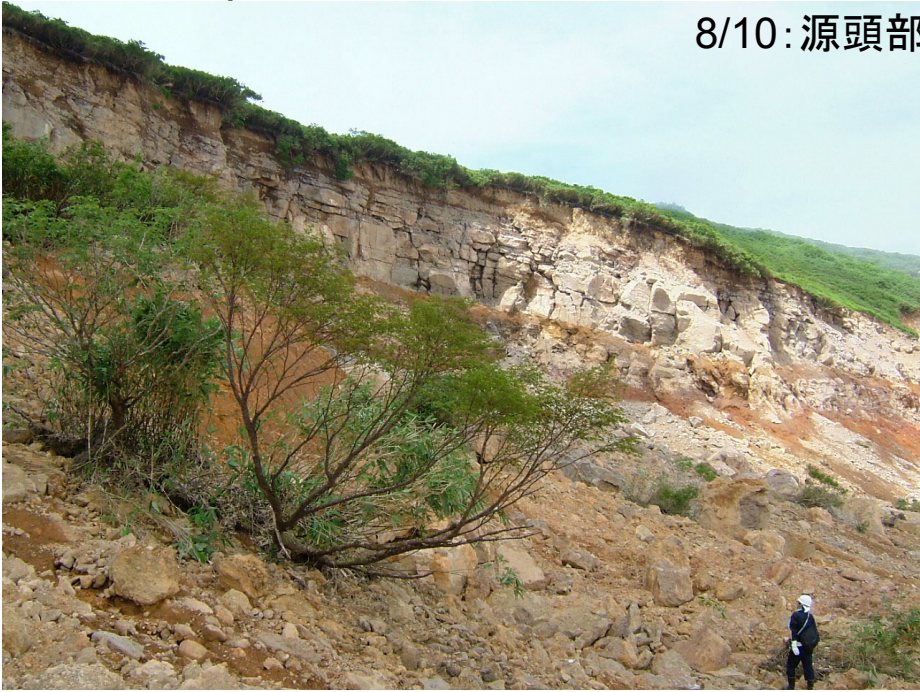
8/10: 源頭部

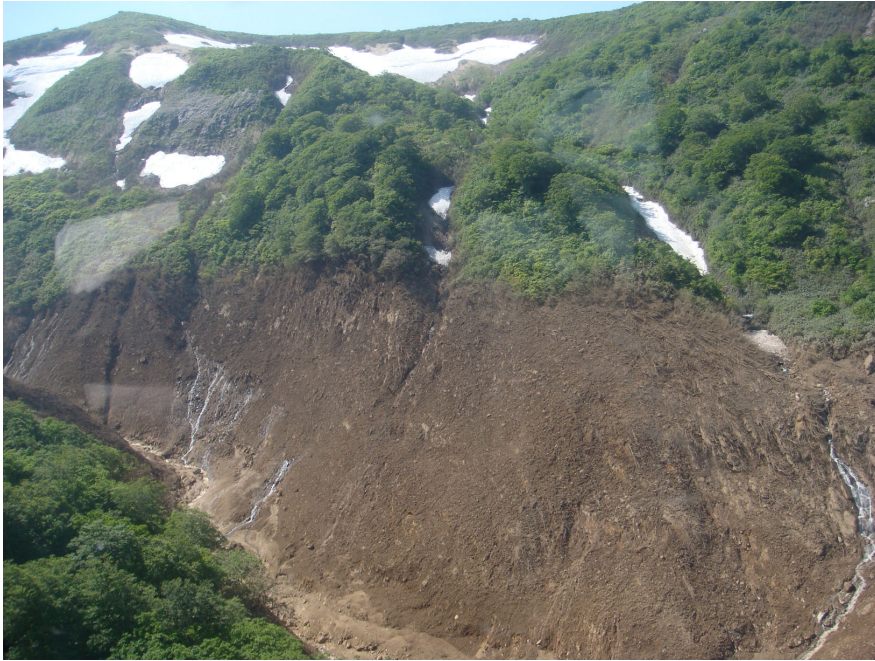
6/18 流下部

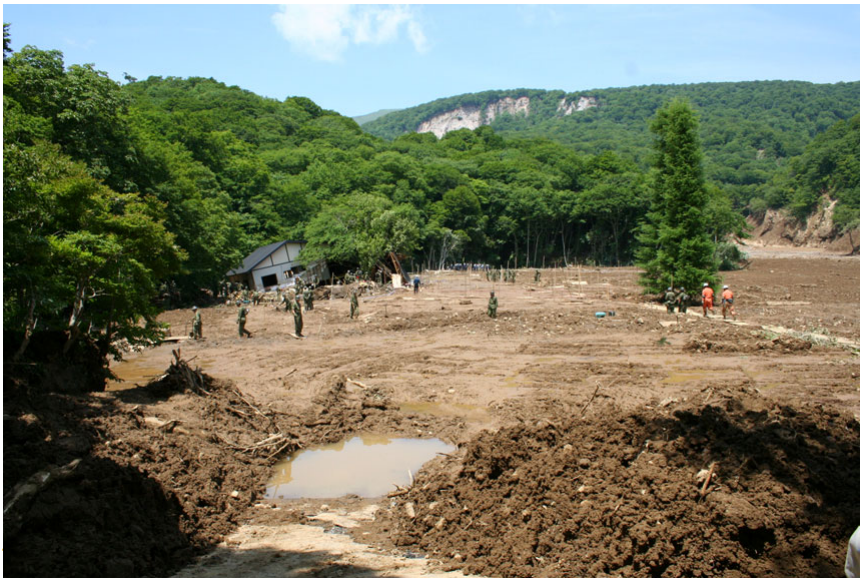
## 駒の湯（自衛隊・消防の救助活動） 6/18
