「新潟県中越地震による土砂災害学習マップ」連休明けまでの作業内容

新潟県中越地震による土砂災害 学習案内書

社団法人 土木学会
地盤工学委員会 斜面工学研究小委員会

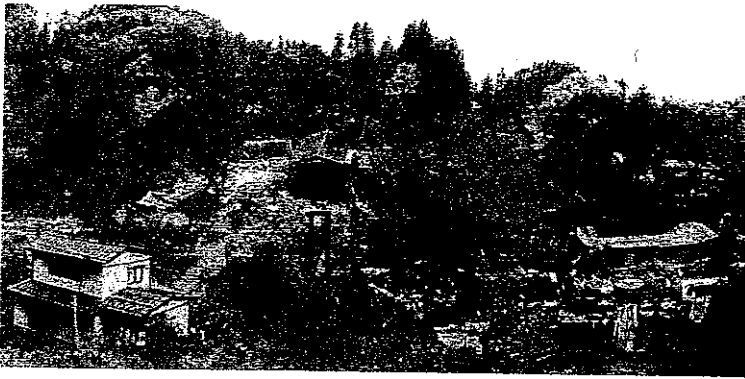
写真-7.5 地すべりブロック全景

太田川に沿って集落を形成する濁沢地区では、複数の地すべりと斜面崩壊が発生しました(写真-7.5-7.7、図7.8)。

太田川右岸部(写真-7.5)では長さ130m、幅70m、高さ60m、土砂量は91,000m³程度の地すべりが発生し、70mにわたる県道の埋没、太田川の一部河道閉塞、道路沿いの家屋5棟の倒壊等、多くの被害をもたらし、2名の人命

が奪われました。崩壊後も地すべり上部で明瞭な滑落崖、クラックが多数認められ、不安定な状態が続きました。
