活褶曲地形と地震被害概要

東京大学生産技術研究所 小長井 一男

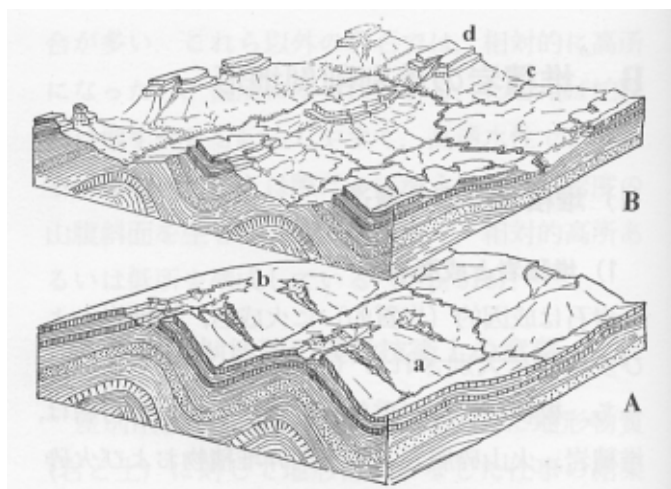
図 1.1 褶曲構造の差別的削剥 (de Martonne, 1927 の原図の一部)

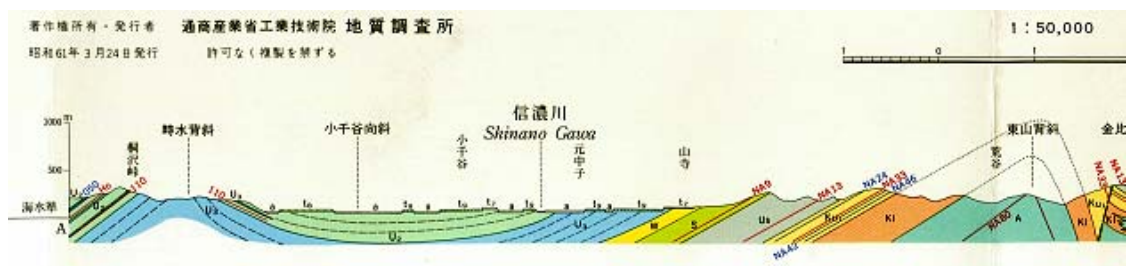
図 1.2 山古志あたりの活褶曲地形(地質調査所 1:50,000 地質図幅より): 図は小千谷市、山古志村を結ぶ東西の切断面である。東山背斜軸のあたりの差別的削剥が特に著しく、ここに向かって滑り落ちた旧地すべり土塊上に山古志村が広がっている。

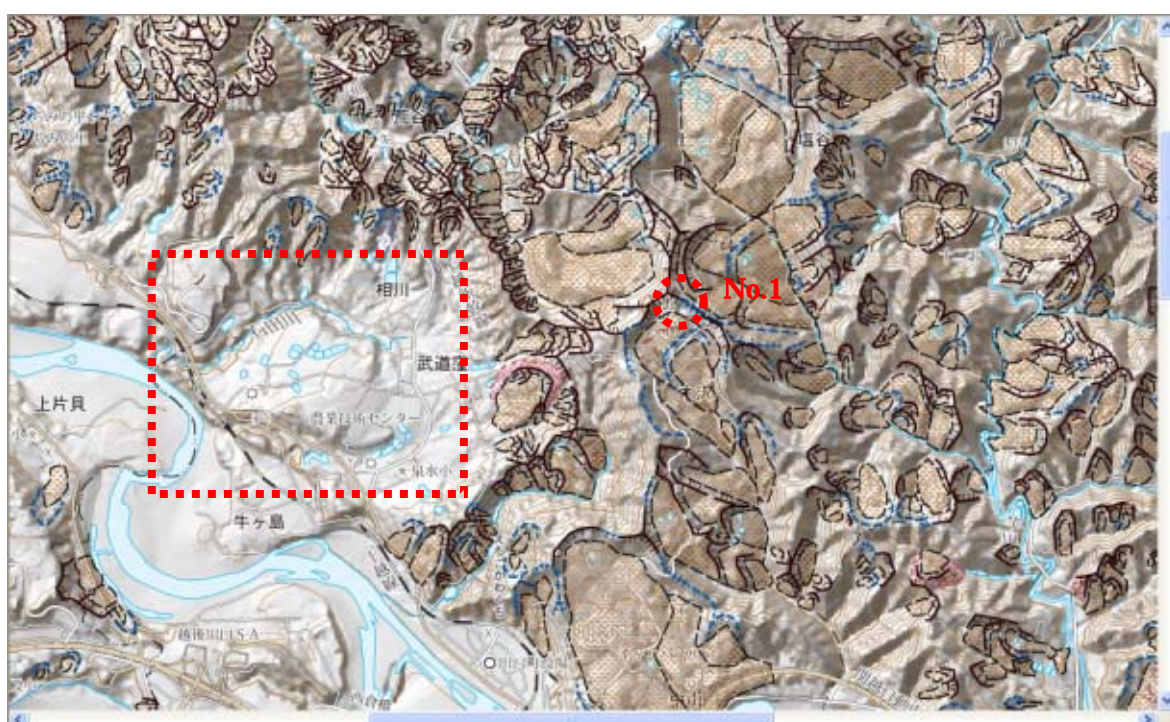
図 1.3 地すべり地形分布図(防災科学技術研究所): 図中のハッチ部分が地すべりによって移動した斜面であり、地震発生以前からこのあたりが名だたる地すべり地域として知られていたことがわかる。この地域の地滑り発生の 30~40%が融雪期に生じている。破線の矩形内は信濃川の潜入蛇行が発達し蛇行切断が起こって取り残された旧河道である。

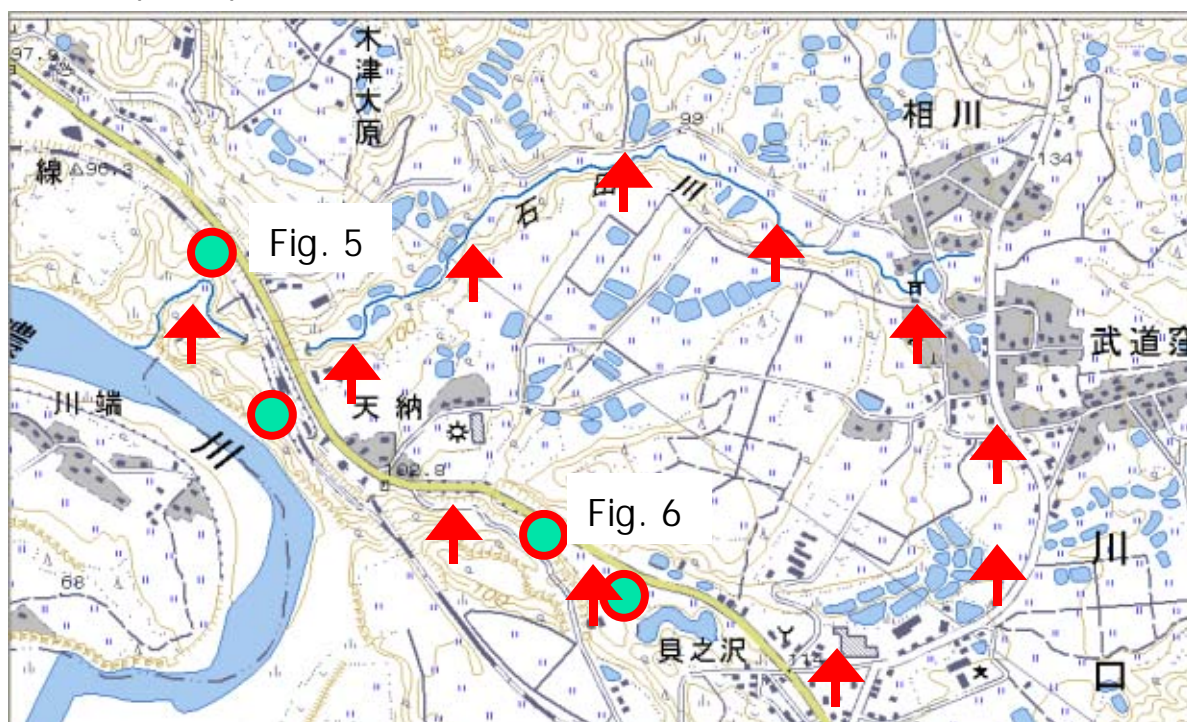
図1.4 蛇行切断によって残された旧河道(図中)と段丘崖に沿って発生した斜面崩壊(印。著者らの踏査(10月26日)で確認されたもの):

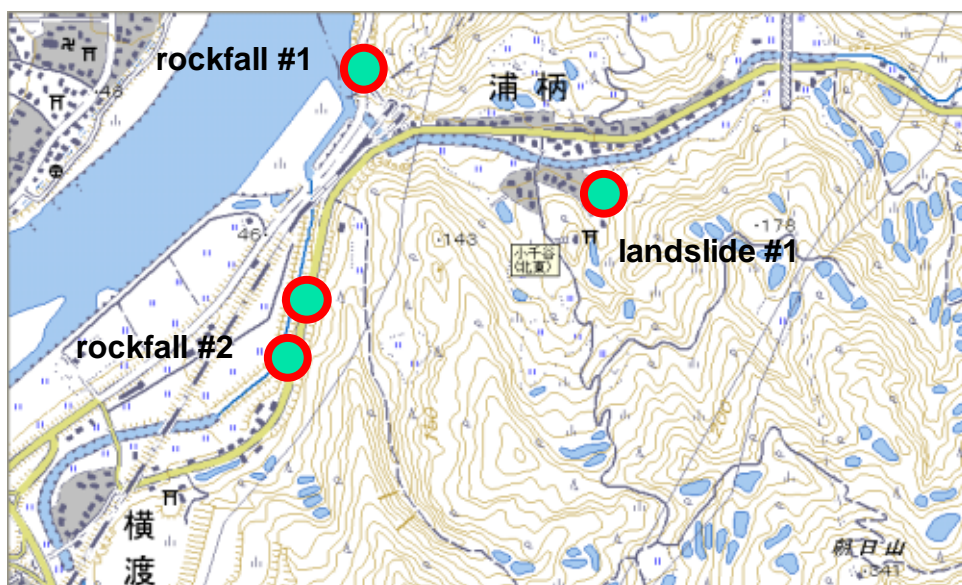
図 2.1 浦柄周辺の地形図 (国土地理院 1:25,000 地形図の一部)

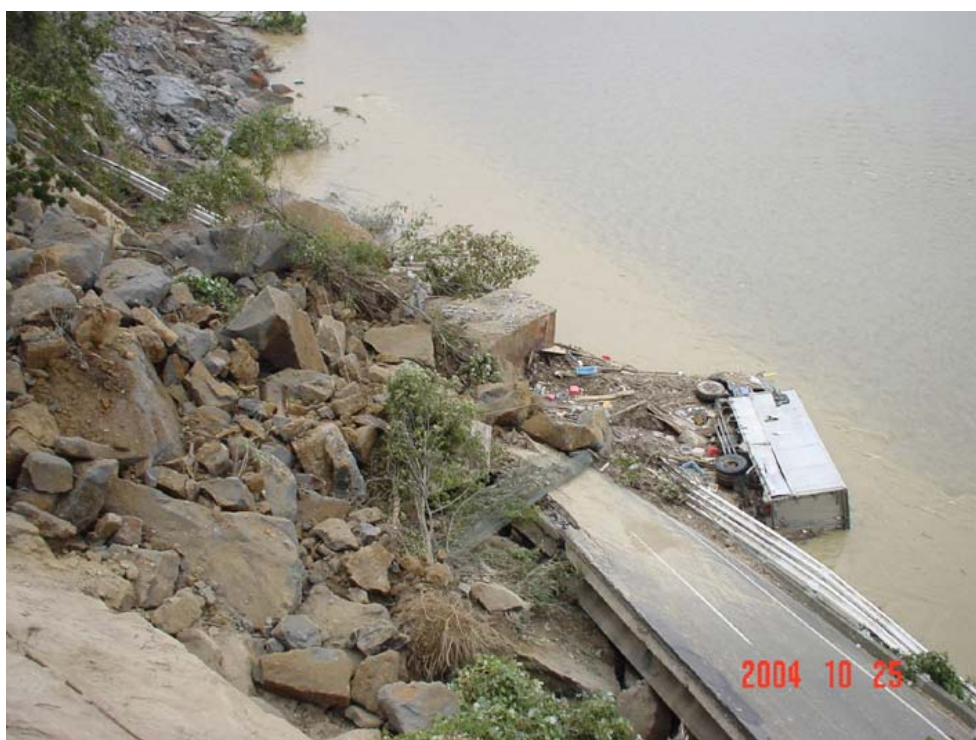
写真 2.1 白岩層の崩落：岩の破断面の多くが新鮮な青灰色を呈しており、岩崩れが深いところまで達しているように推測される。

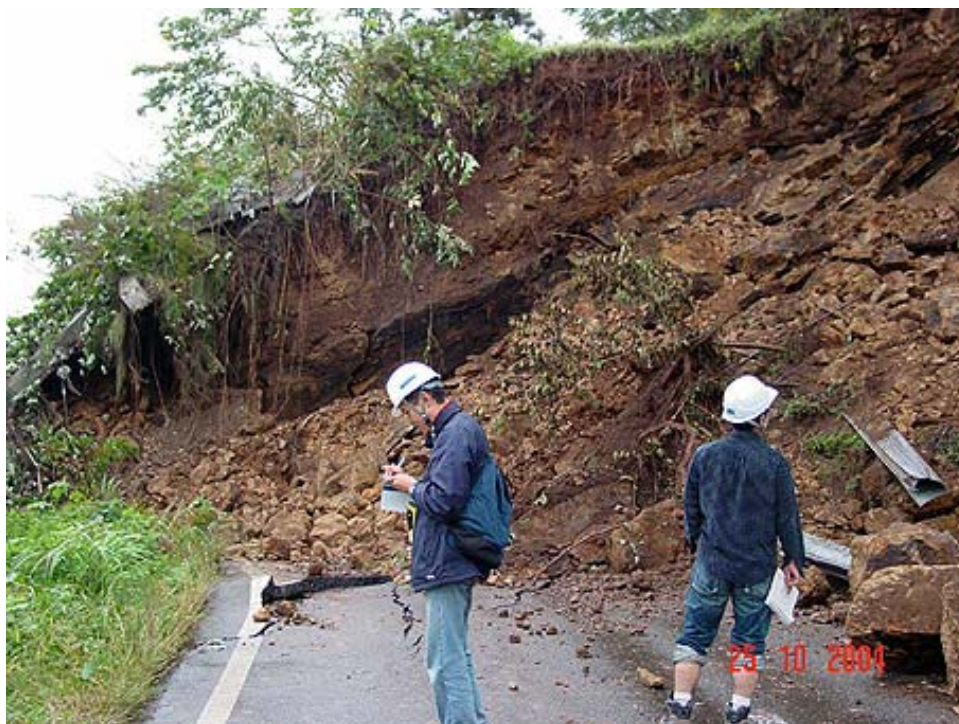
写真 2.2 平板状のすべり (図 2.1 中の rockfall #2)

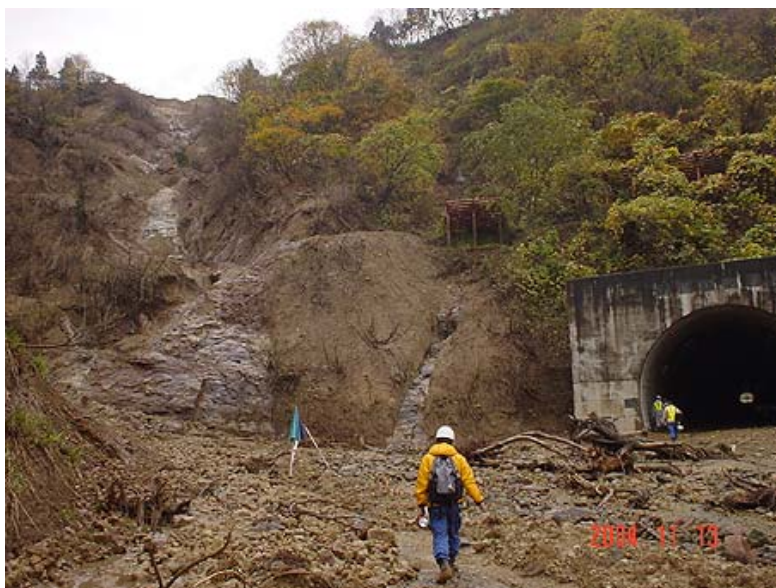
写真 2.5 塩谷トンネル北西坑口あたりの土石流痕跡

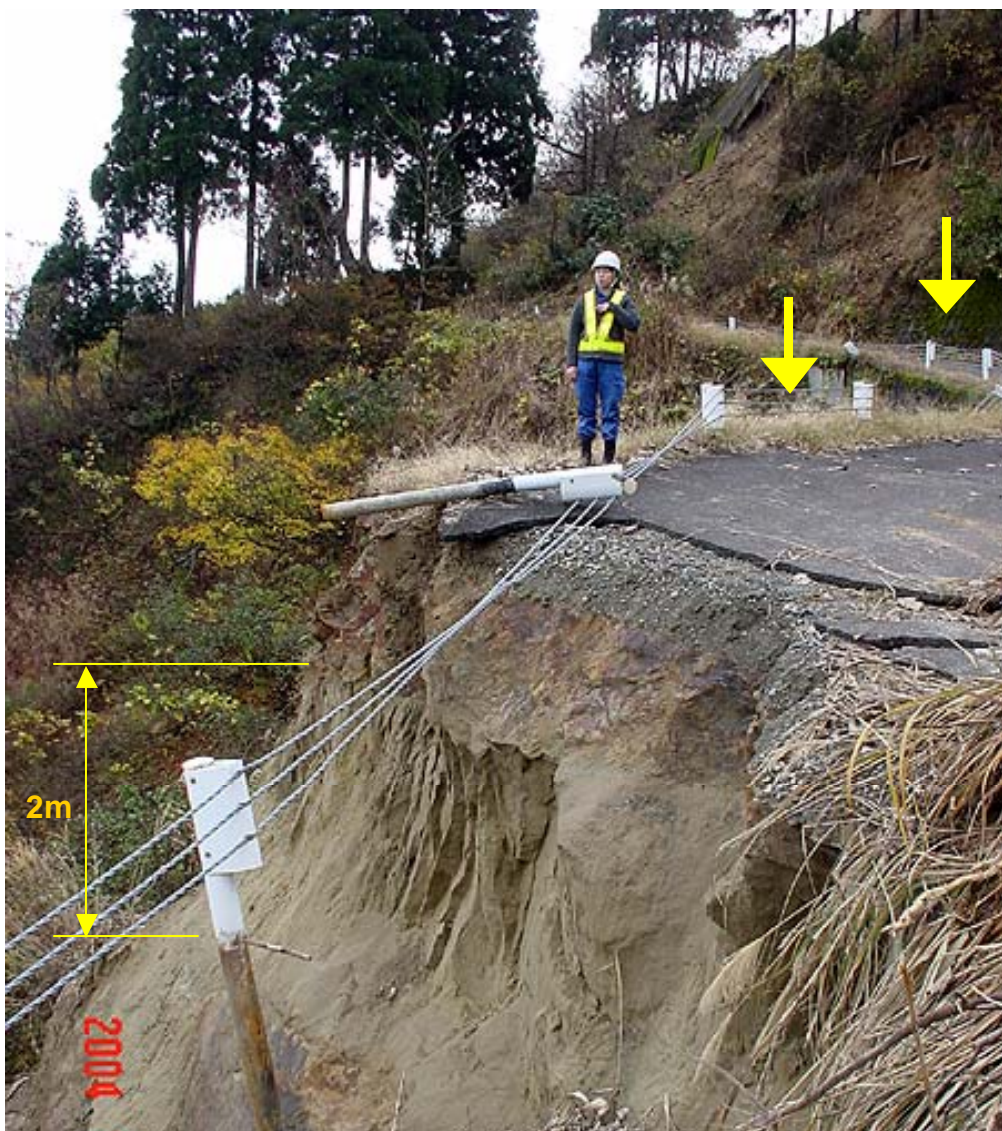
写真 3.1 木沢トンネルに沿う東側斜面の状況：南南東を向いての撮影。人物（木沢トンネル北側坑口より 62m 南）手前の滑落面の露出した砂層の厚さはおよそ 2m。地層の傾斜は 15～20°程度と見られるので、実際の層厚もほぼ同じ程度と思われる。したがって受盤型の崩壊か。人物の後ろに谷地形（黄色矢印）上部に旧地滑り跡（図 3.1 の破線 A。後述の写真 3.3）。

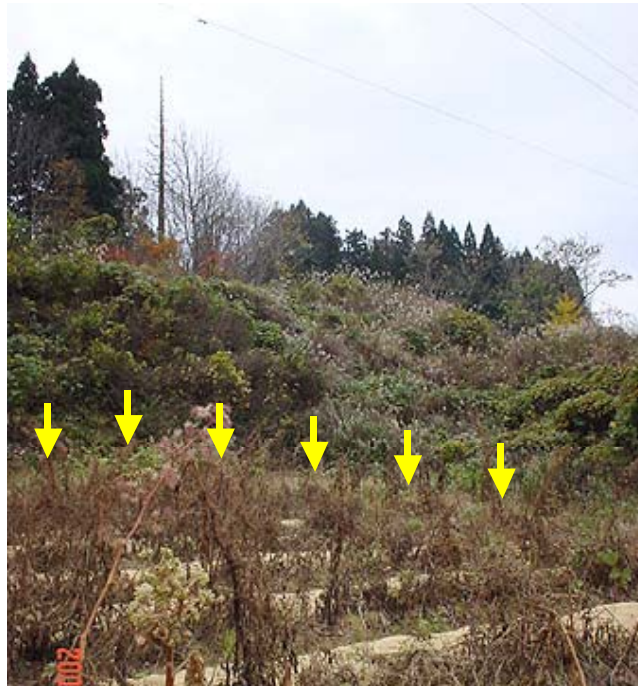
写真 3.2 写真 3.1 の谷地形の上部：矢印の位置は旧滑り土塊の上端か？ 手前畑地に亀裂の開口。

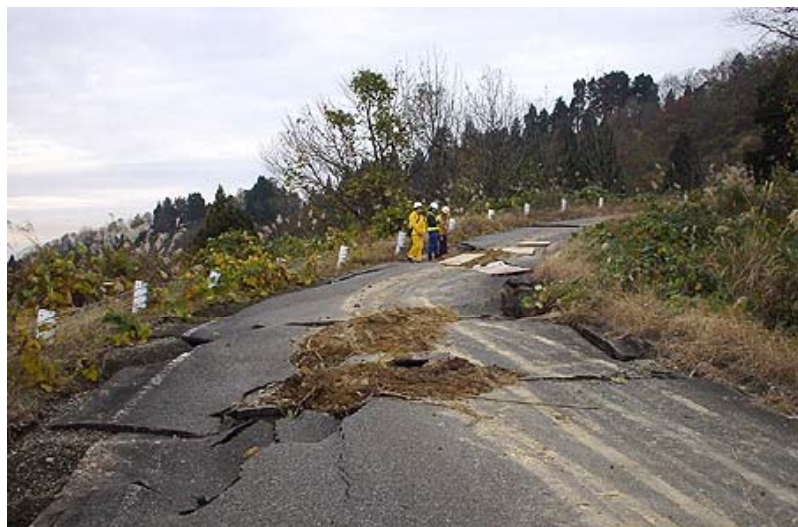
写真 3.3 木沢集落の北側、旧地すべり滑落崖上の状況：図 1 の B の亀裂。

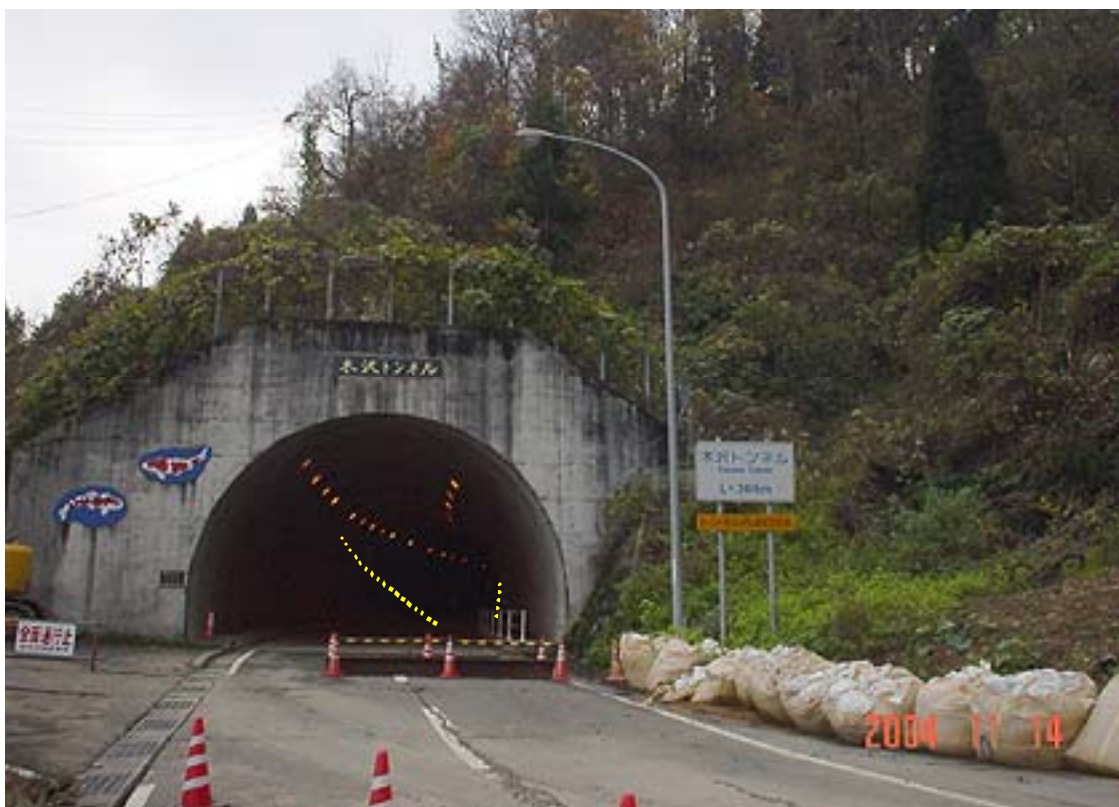
写真 3.4 木沢トンネル北側坑口：写真に付した黄色破線部に損傷が見られる。トンネル背後の樹木に被覆された尾根の後ろが写真2に対応する。

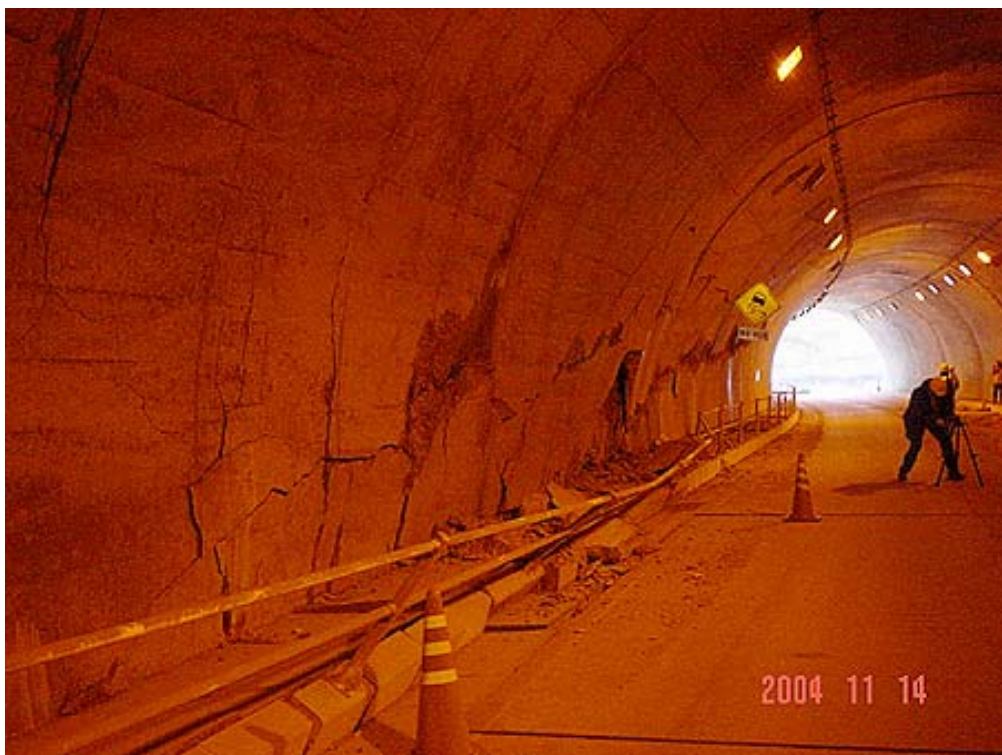
*トンネルの長さは 307m と計測された。これは後述のようにトンネルが引き伸ばされた結果も寄与していると考えられる。

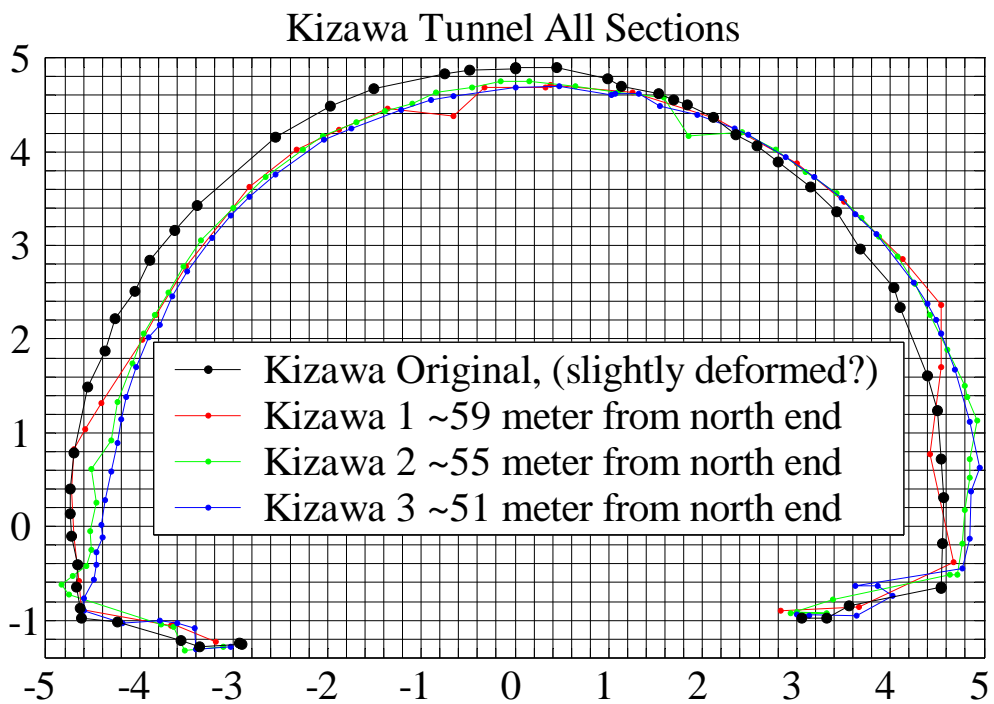
写真 3.6 東側側壁の圧壊：東側の壁は地山側に 40cm ほど押し出している。

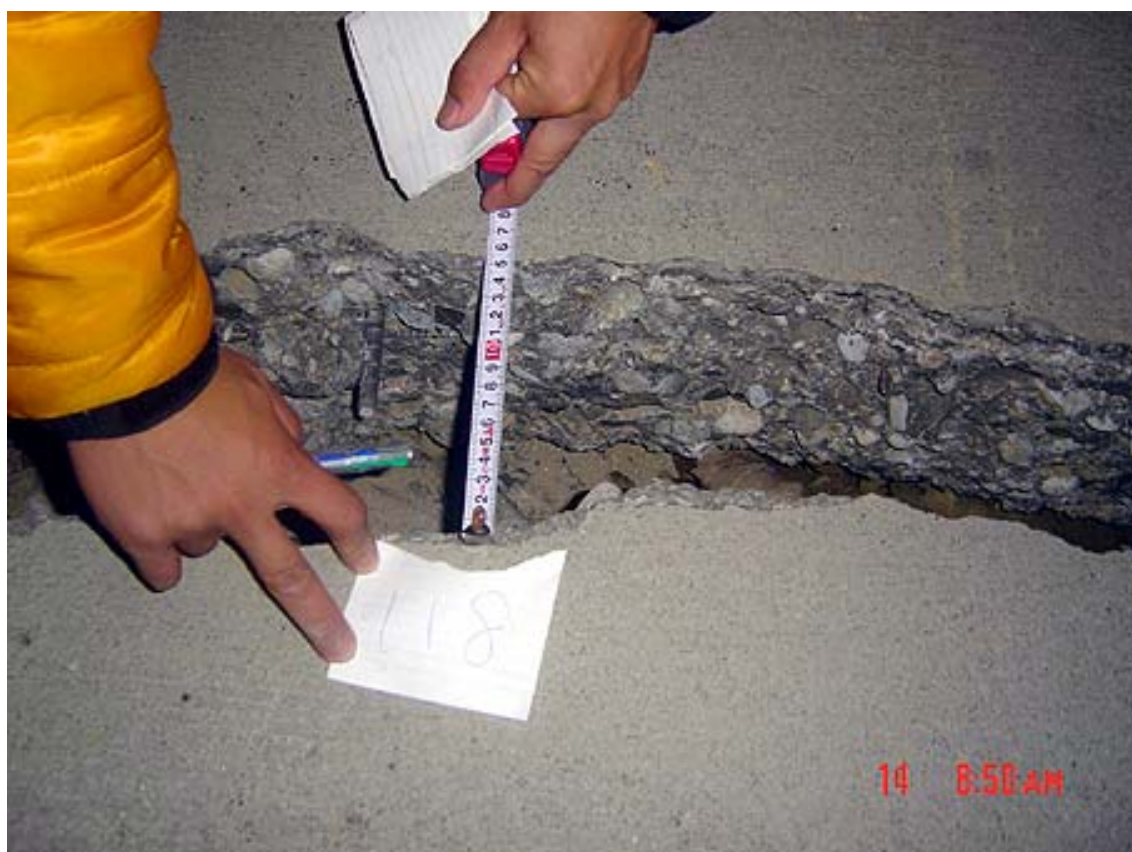
写真 3.7 木沢トンネル内床版の亀裂開口(北側坑口より 230m)

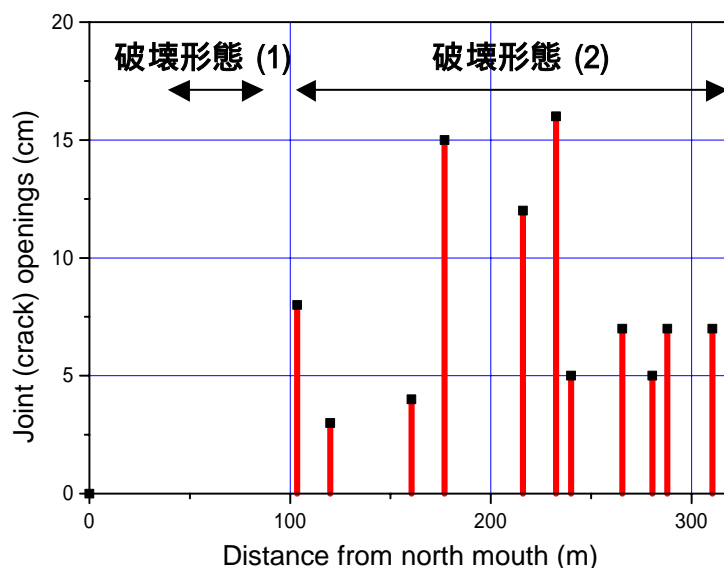
図 3.3 継ぎ目あるいは亀裂の開口（破壊形態(2)）と木沢トンネル北側坑口からの距離

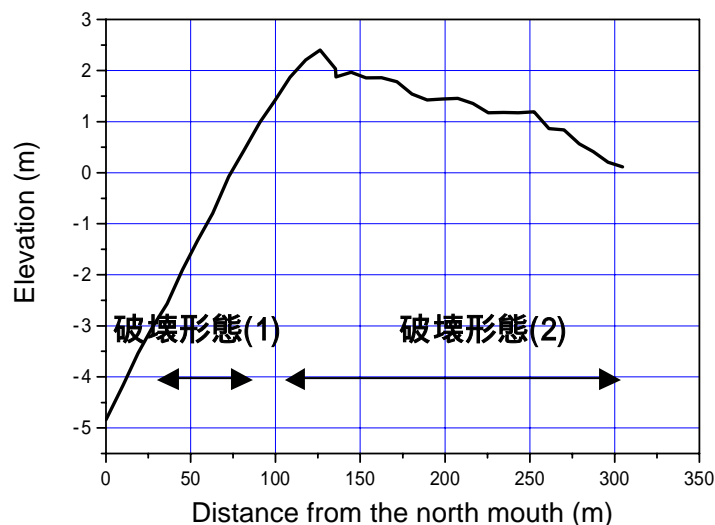
図 3.4 トンネル軸線の高低差（南側坑口 307m を基準）：125-300m の区間に不連続な高低差がある。
