建物被害、警固断層上に集中

基盤岩の「谷」と一致

学会調査

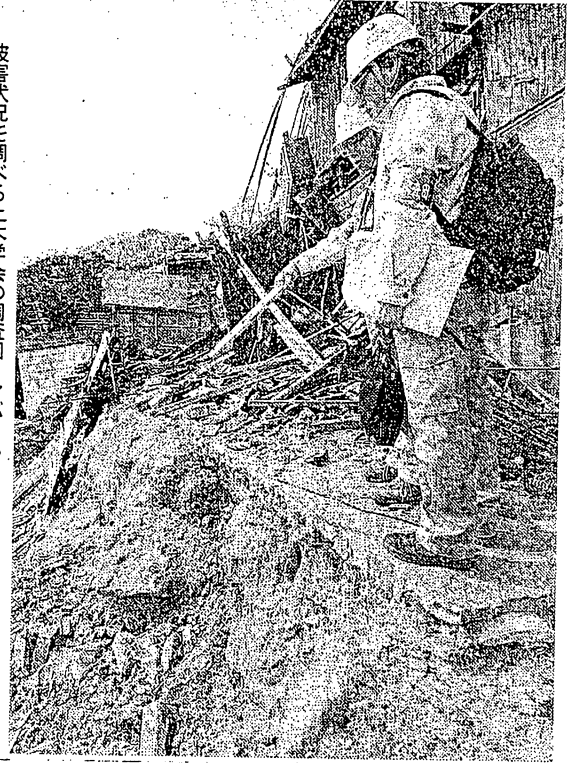
被害状況を調べる土木学会の調査団メンバーら

(26日午後、福岡市西区の玄界島)
