「2009 年 4 月 6 日ラクイラ地震被害調査」緊急報告会発表資料概説(地盤災害・その他)

東京大学生産技術研究所

小長井 一男

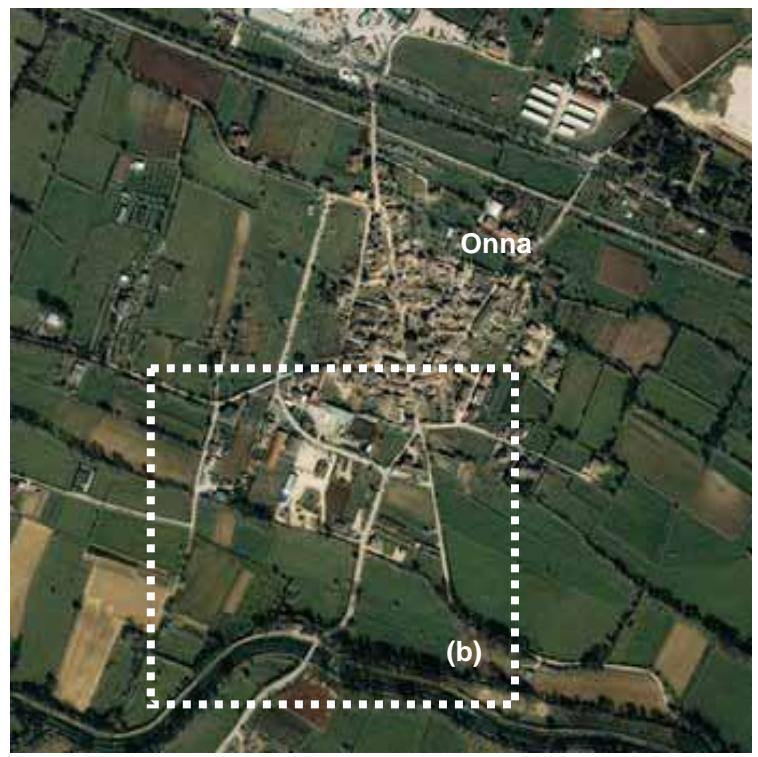
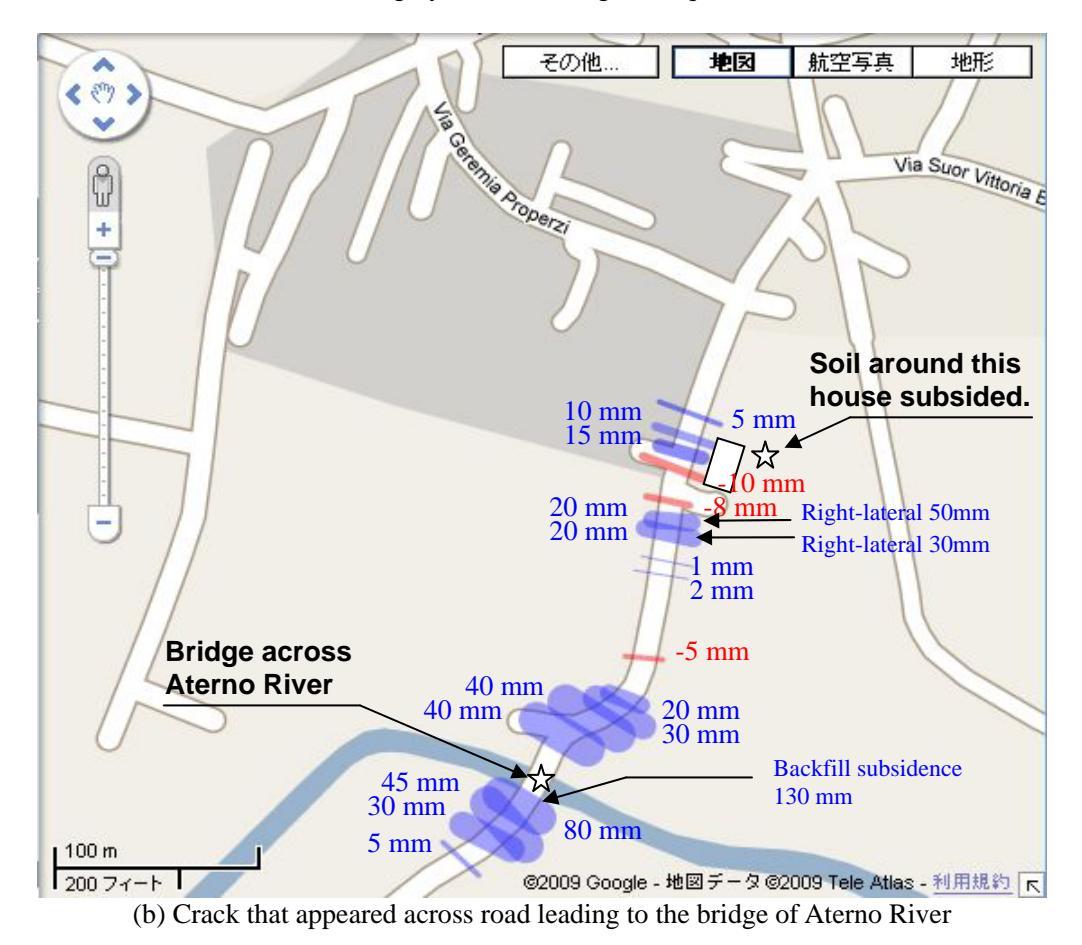
Fig. 2: Cracks that appeared near Aterno River, Onna

被害の著しかった Onna 村の南にある橋梁に続く道路の路面に現れた亀裂の概要を示す。全体的に揺すりこみ沈下や側方移動の痕跡が見られる(八嶋先生のコメント参照)。ただし本図面は道路盛土両肩部分の亀裂は記載していない。わずかに川に向かって地盤が押し出されている可能性。正断層が伏在することによる可能性も棄却できないことを Aydan 先生が言及。いずれにせよ軟弱な地盤が地震動を増幅した可能性あり。しかし Onna 村内の道路沿いにある街灯の支持部分には何の亀裂や損傷も認められない。橋桁は背面盛土の沈下に追随して両端が下がり、結果的に上に折り曲げられた形になっている。

(a) Satellite imagery of Onna village, L'Aquila (IKONOS)

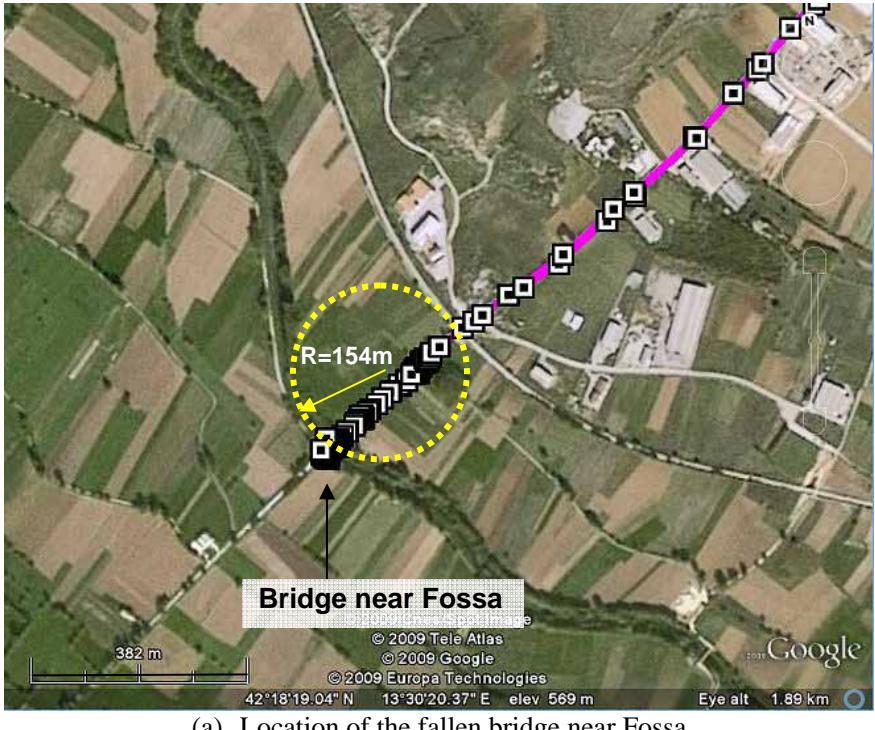
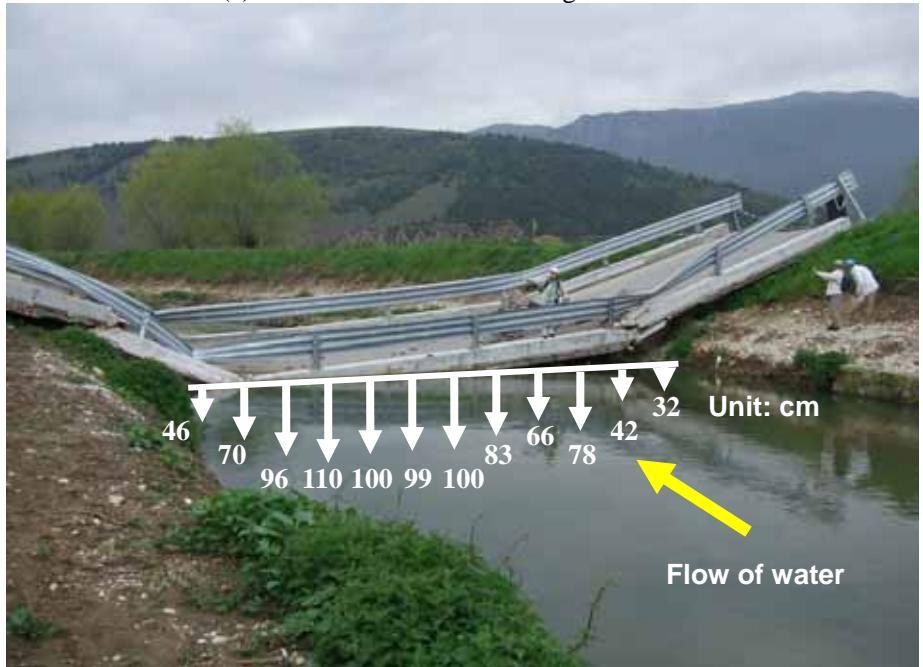
Fig. 3: Fallen bridge and water depths near Fossa

Fossa 村東北東 1.2km あたりにある Aterno 川に架かる橋。流速を計測し忘れるが概ね 1.5m/s 程度か?曲率半径 150m程度の屈曲部に架かる。両側堤防の内水側の石積護岸などには目立 った変化は認められず、また橋に至る道路舗装にも目立った亀裂や変状が見当たらない。 地震動が主要な原因か?水深を計測した結果を示す。攻撃側のほうが浅い水深になってい る(落ちた桁が一部水を堰き止めている効果を加味しないといけない)。洗掘の可能性につ いては八嶋先生がコメント。

(a) Location of the fallen bridge near Fossa

(b) water depths measured across the river at every 1m interval (Photo taken at 42.3041894194N, 13.5031249747E)

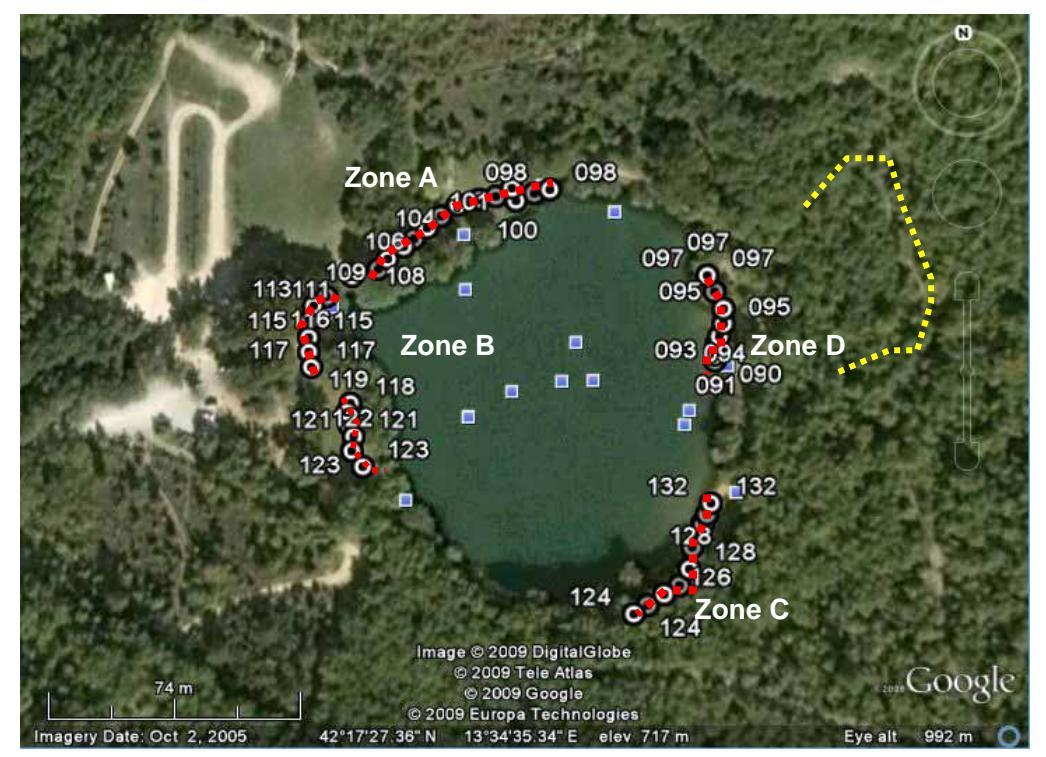
Fig. 4: Major crack openings due to lateral spreading around Lake Sinizzo

カルスト地形内のドリーネかと思われる。地形図では連続するドリーネやウバーレ列があって断層の存在を示唆しているように思われる。この地点に限らず丘陵地での谷密度が小さく、これは強度の高く、かつ透水性の高い(亀裂の多い)状況を示唆するものと考えられる。小規模の陥没地形や、差別的に侵食が進んだ結果、空洞の形成されている部分もある。図面では湖周辺の亀裂郡を大きく4つに区分けしているが Zone, A, B は湖の谷側に開いた部分を一部盛り立てた場所に生じた側方移動によるもので、これらはまとめて考えても良いかもしれない。Zone D の背後で石灰質斜面の崩壊。

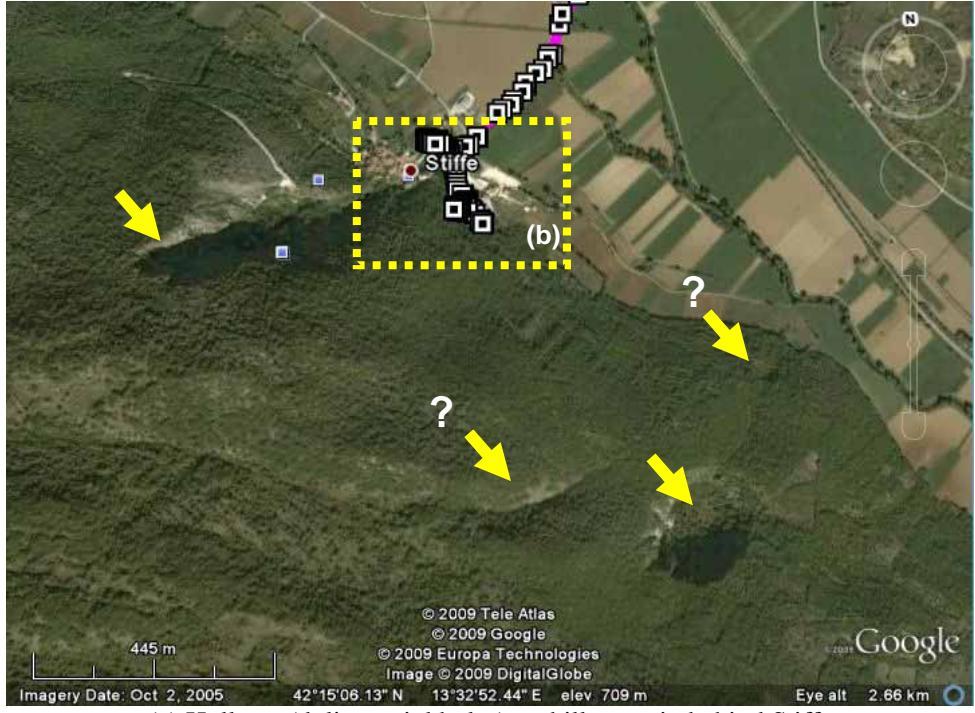
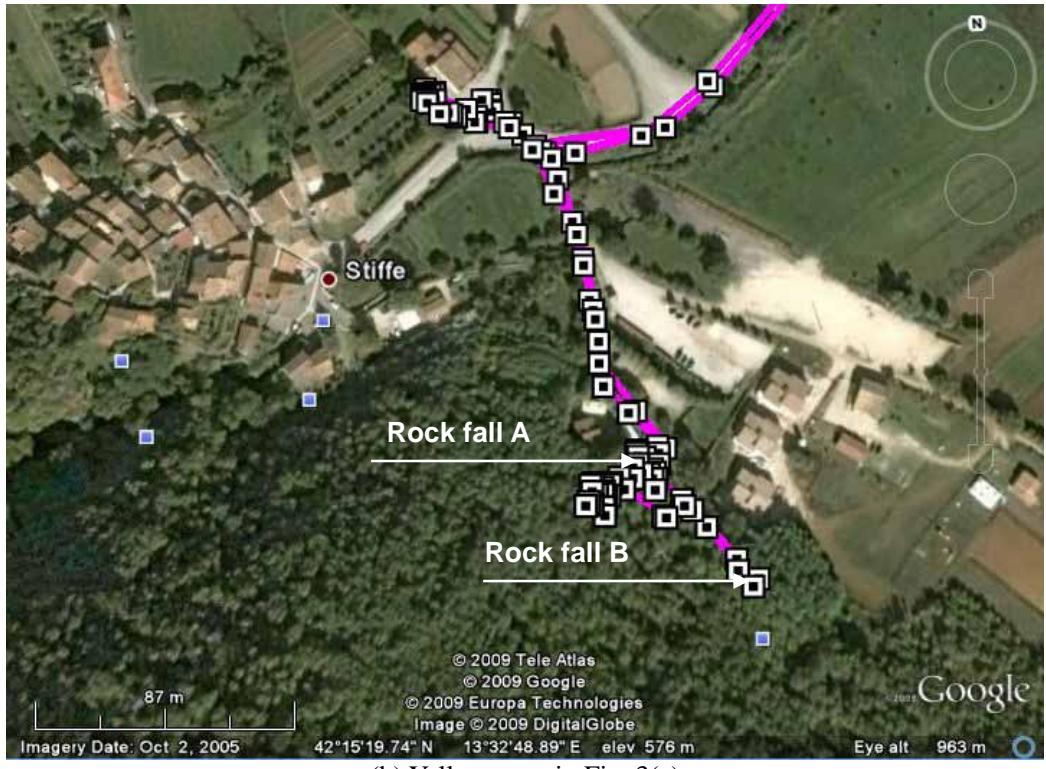
Fig. 5: Rock fall locations near Stiffe

石灰岩落石の位置と南西側背面の丘に見えるドリーネとの位置関係を示す。この山地にも ドリーネ列が顕著に認められる。Stiffe 村背後に垂直に鉈で割ったような谷が見えるが、も ともと大きな陥没地形(ドリーネ、あるいはウバーレ)の平地側が切れたものか?平地と 丘陵地の境に沿って多くの落石や斜面崩壊があるとの報告があり、おそらく類似の亀裂を 多く含む石灰岩質の急斜面が連続しているものと思われる。谷密度が小さいこともそのよ うな地質的特徴を物語っていると考えられる。不安定な岩塊が残っている可能性が高くそ の存在を確認する調査が今後の防災対策上重要である。

(a) Hollows (dolines, sinkholes) on hilly terrain behind Stiffe

(b) Yellow zone in Fig. 3(a)

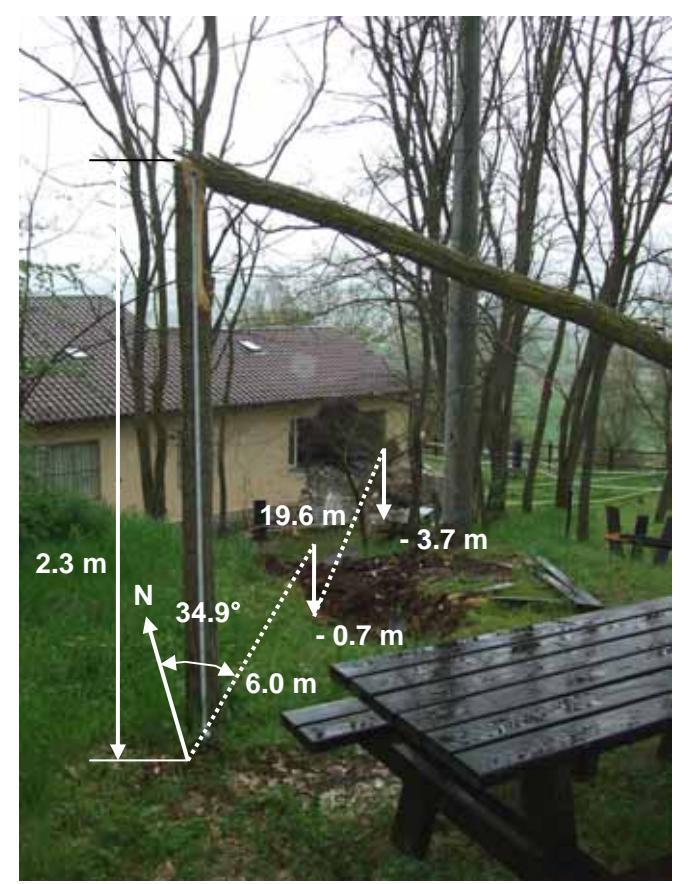
Fig. 6: Rock fall A (42.2550929245 N, 13.5473723710E)

同上の落石の痕跡の位置関係をディジタルコンパス内臓のレーザー距離計で計測したものである。

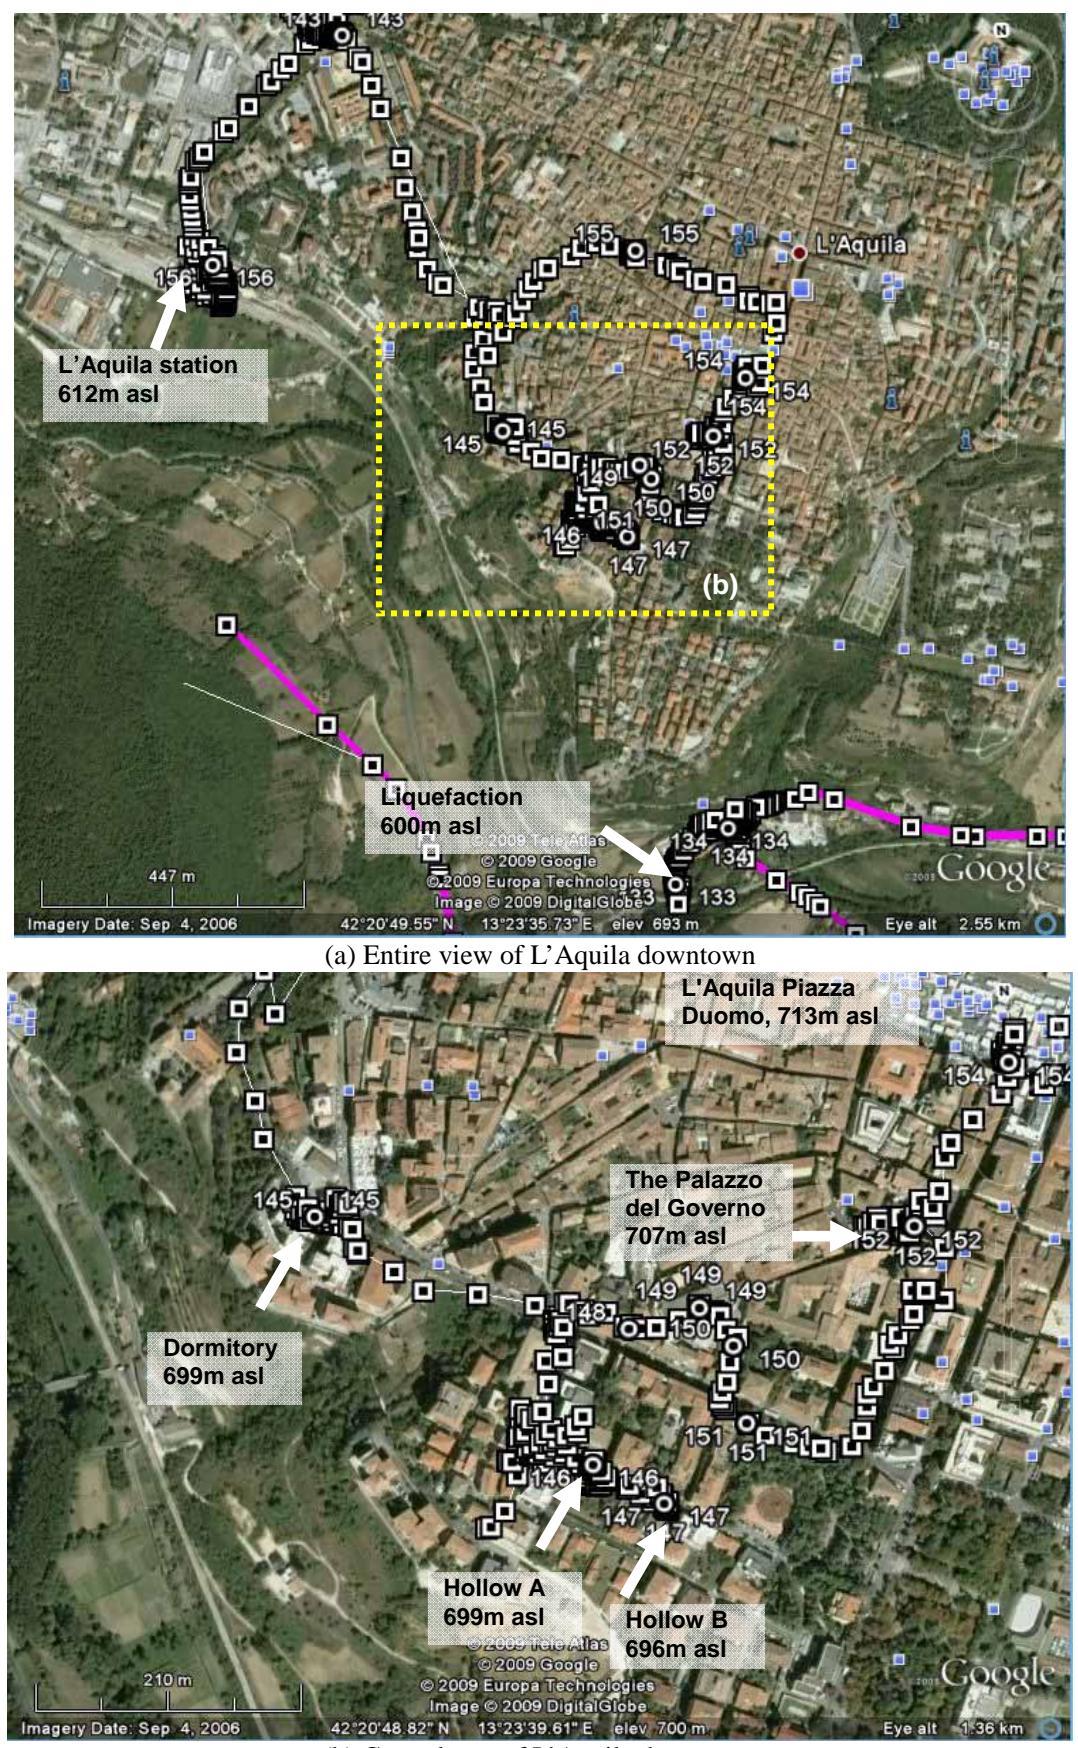
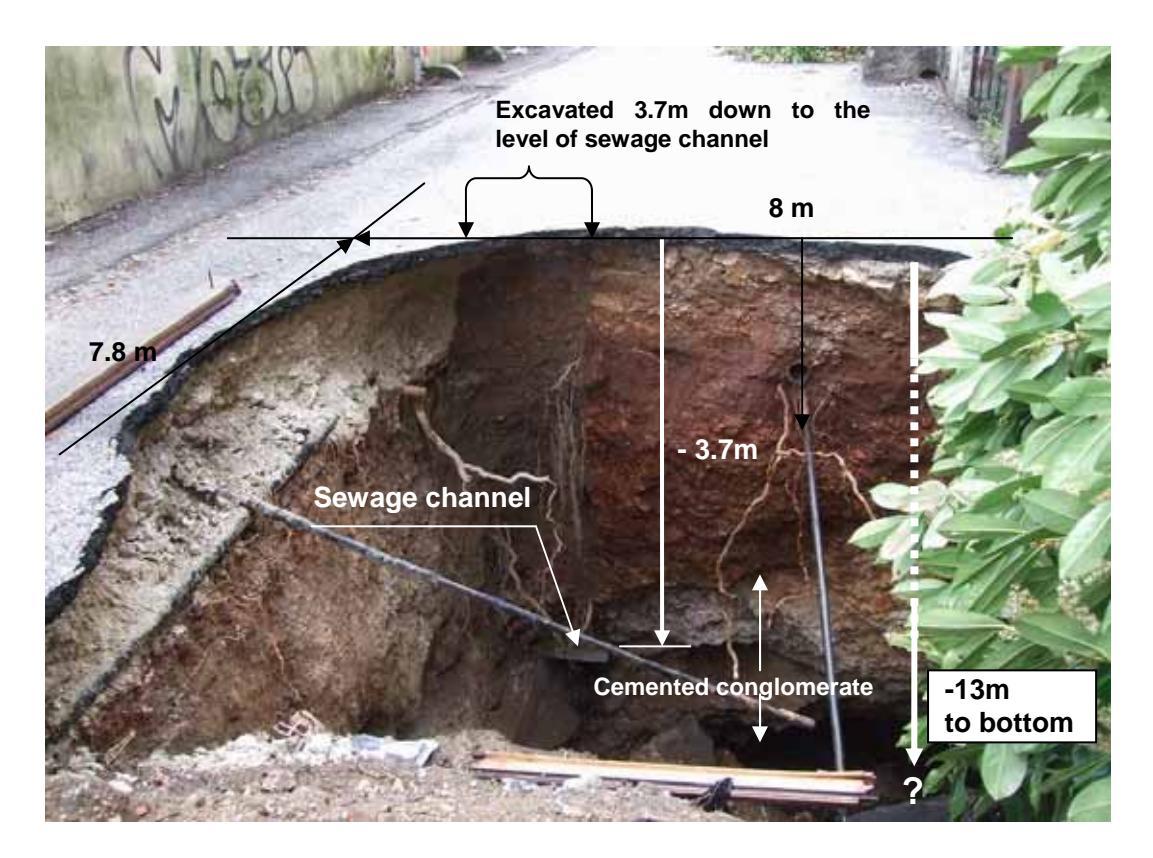
Fig.7: L'Aquila downtown spreading over calcareous conglomerate terrace and Aterno River L'Aquila の中心部で消防隊の案内で入った行路を GPS で押さえたものである。市街地南を 流れる Aterno 川沿いの谷から比高 100m程度の丘の上に町が広がっている様子がわかる。 この丘は石灰岩質礫岩で cementation でしっかり固まっているが、内部には侵食による空洞 が存在するものと考えられる。2 箇所の陥没孔の位置を図示している。このうち陥没孔 B は 埋め戻しが行われているが、陥没孔 A については計測可能な範囲で確認した寸法を次の Fig. 8 に示している。排水管の施工時に地表から 3.7mまで掘り下げた時点で、cementation の大 きい石灰岩質礫岩の空洞天井にノッチをつけた形になったため、地震でこの部分が崩落し た可能性がある。空洞底部をレーザーで届く範囲で計測した地表からの深さはほぼ 13mで あるが、さらに西側に向かって深くなっているものと推測される。空洞調査が合理的な復 興戦略に当たって重要である(詳細な指摘は八嶋先生のコメント参照)。表面波探査は空洞 も含めての浅い部分の緩み領域を推定する意味でも効果があるものと考える。

(b) Central part of L'Aquila downtown Fig.7: L'Aquila downtown spreading over calcareous conglomerate terrace and Aterno River

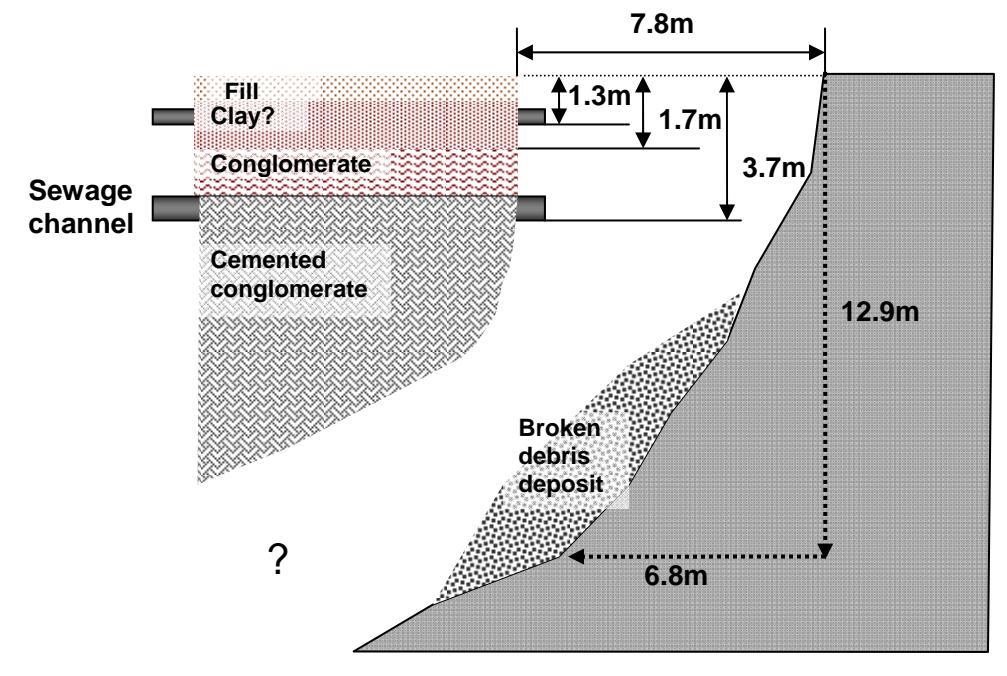
Fig. 8: Hollow A in Fig. 7 (42.3460997734 N, 13.3947872836E)

Fig. 8: Hollow A in Fig. 7 同上の陥没孔 A の計測結果。

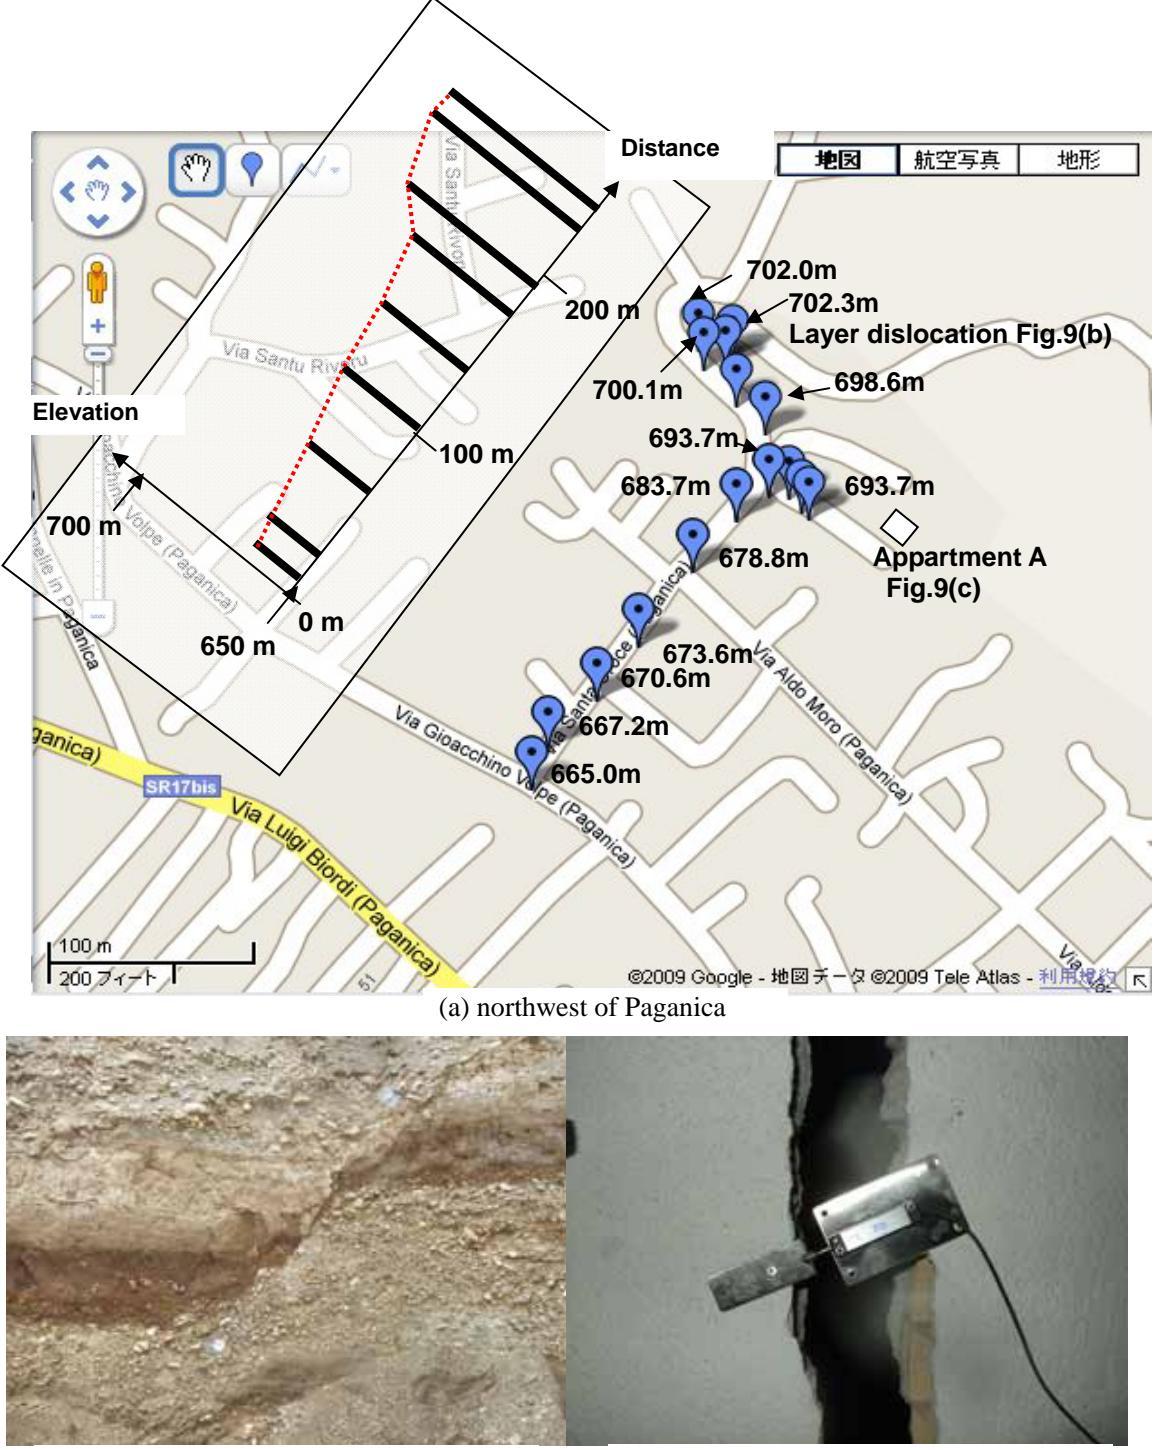
Fig. 9: Normally dislocated layers and expanded crack in the basement of an apartment at Paganica Paganica の集落の北西部の団地のあたり、正断層が存在すると推定されるあたりの標高を GPS で確認したものを示す。Fig.9(b)は断層によるものか地滑りによるものか不明。今回活動したものではない。また付近の擁壁や、アパートの階段室とその背面にある平屋建ての部分をつなぐ壁の間に生じた亀裂の開口の変化を計測している様子(Fig.9(c)), 擁壁のひずみ計は地震後も徐々に亀裂が拡大している様子であると担当者(Geological Survey of Italy?)の言。

(b) normal dislocation of layer (42.3653487302 N, 13.4682724345E) This dislocation didn't move this time.

(c) Expanded crack between staircase and wall in Apartment A. (42.3642645311N, 13.4694865532E)

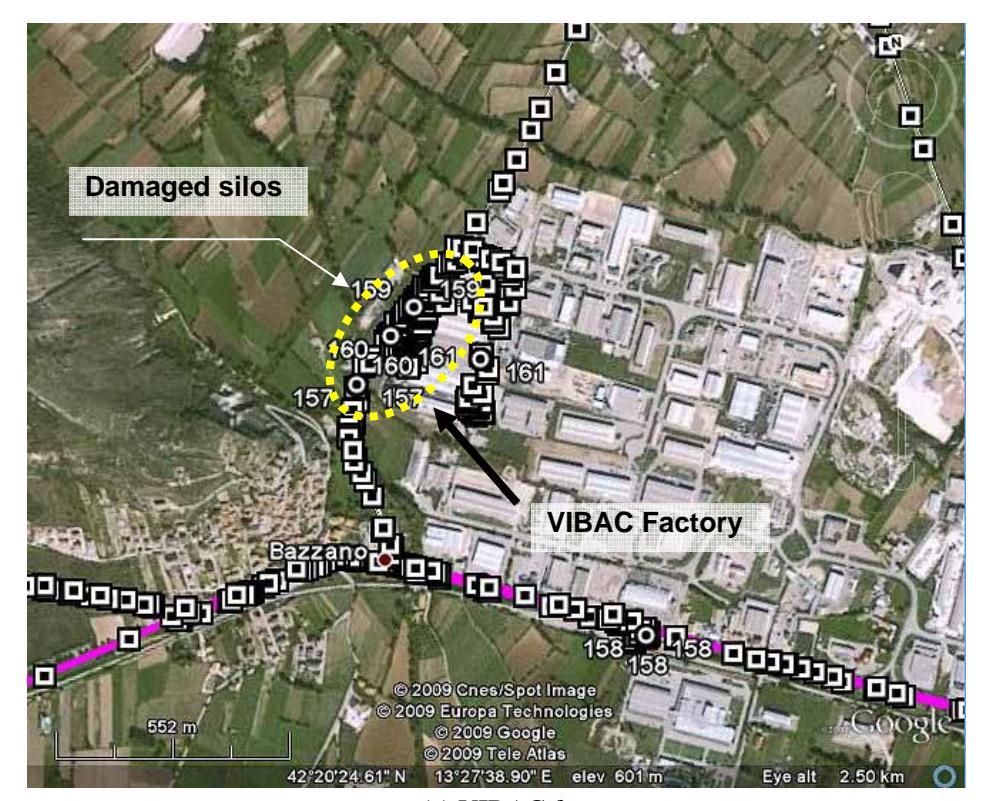
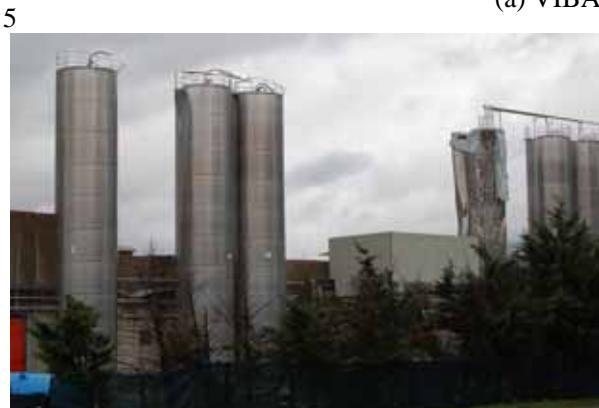
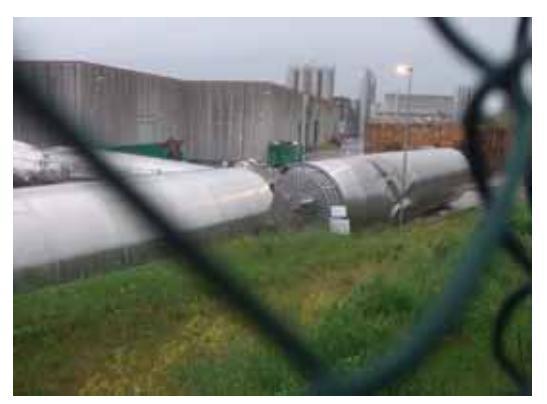
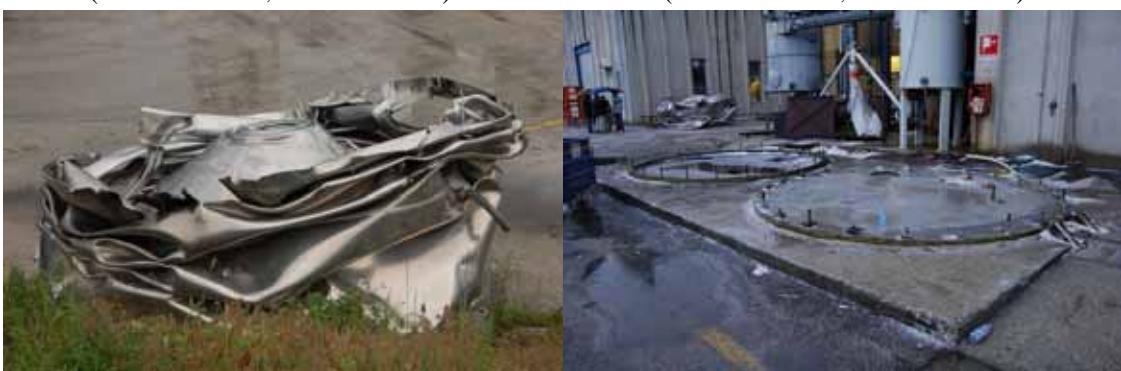
Fig. 10: Buckled silos at VIBAC Factory

アルミニウム製、半径: R = 2.0 m、高さ: 16.6 m(サイロ部分) 厚さ: t = 0.006 m基礎部: 杭で支えられた  $5 \text{m} \times 9 \text{m}$ のフーチングに 2 基のサイロがそれぞれ 24 本のボルトで 固定される。基礎部および周辺舗装に顕著な亀裂や開口なし。容量いっぱいに貯槽された 4 つが倒れ、容量の 65%のものは部分的被害。扉の枠が剛性あり、扉と反対側に傾く。扉は 跳ね飛ばされた。

座屈したコーン以下の部分は消防隊がバーナーで切断。象足状の座屈は最下部 1.2mほどに 現れる。ダイヤモンドバックリング的な周期的な座屈モード。周方向に $n_{\theta} = 6$ 程度、軸方 向に $n_{z} = 3$ 程度。

倒れたサイロの東南東方向の工場の壁(高さ約 4.5m、サイロとの距離 1.5m 程度)に衝突の 跡あり。

曲げを受ける場合の古典座屈応力も、座屈前変形で膜理論を適用すると同じ値としてよい との報告(Seide, Weingarten, 1961)があるが、実際には*R/t*が大きいほど応力が低減する傾 向があり、それは軸圧縮の場合と曲げの場合で異なっている(NASAの実験式(1968)など)。 今回のサイロでは100%貯槽のサイロが倒れ、65%のものが部分的損傷でとどまっているこ とから、現地での加速度を大まかに推定できる可能性がある。ただし扉の影響やコーン下 部の構造など考えなければならないのであくまで目安。

(b) some dents remaining on silos (42.3417356517N, 13.4579160903E)

(c) silos cut down with burner (42.3422065470N, 13.4584688768E)

(d) buckled bottom of silo (e) foundation of silo (42.3417356517N, 13.4579160903E) (42.3414352443N, 13.4586328268E) Photos (b) (d) and (e) were taken by Rangelow P. on April 21, 2009.
