2014年長野県北部地震(M6.7)の現地調査速報

2015年3月

土木学会地盤工学研究委員会斜面工学研究小委員会 長野県北部地震被害調査団 はじめに

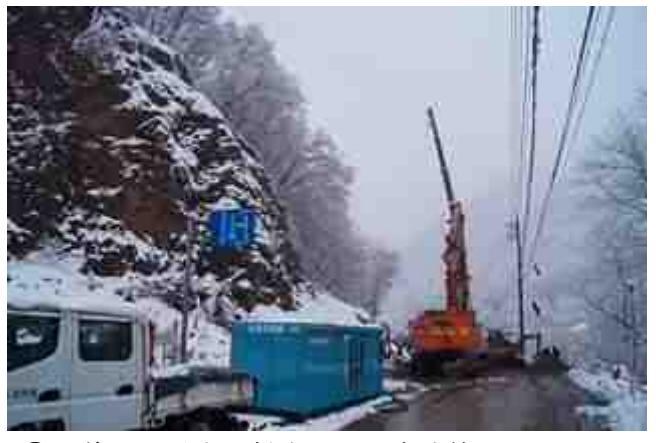
姫川左岸の尾根状に突出した傾斜 70 度の急崖斜面で発生した比較的小規模な崩壊である. 割れ目の発達した安山岩の急崖が剥離崩壊したもので,崩壊土砂が国道上に堆積して通行 止め(12月9日片側交互通行)となった.

①国道148号白馬村立の間の崩壊箇所

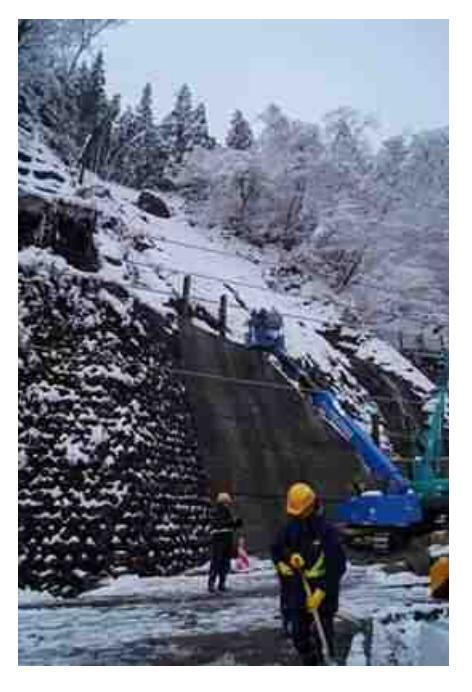
姫川右岸の傾斜 60 度の急崖斜面の遷急線付近から発生した比較的小規模な崩壊である. 割れ目の発達した安山岩の急崖が剥離崩壊したもので,線路上に直接崩落したため不通(12 月7日開通)になった.

②JR 大糸線白馬大池・千国間の崩壊箇所

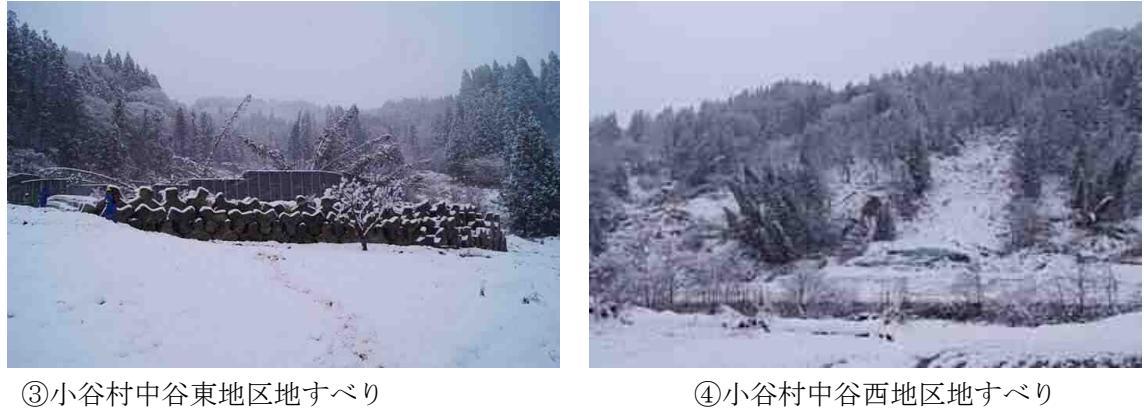
③の対岸斜面に当たり、やや規模の大きな地すべり地形(幅 400m 長さ 400m)の再活動 と思われ、滑落崖の崩壊や開口亀裂が認められるが積雪のため全容の把握は困難であった. ⑤小谷村中通地先アンカー変状

④小谷村中谷西地区地すべり

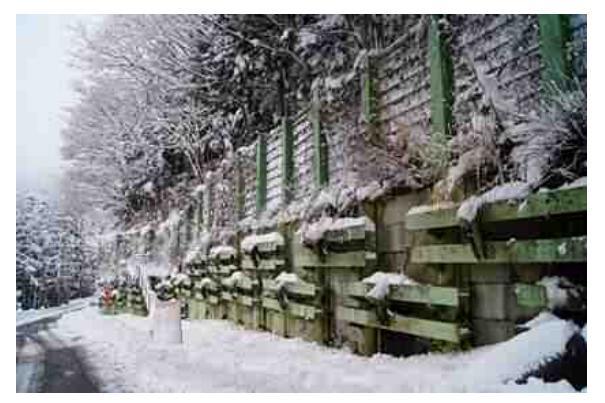
姫川支流土谷川右岸の大規模地すべり地形の中腹側部にあたり,道路山側の土留め壁に 設置されたグラウンドアンカーの多数が抜き出ており,切断されたものと思われる. ⑥その他

⑤小谷村中通地先アンカー変状

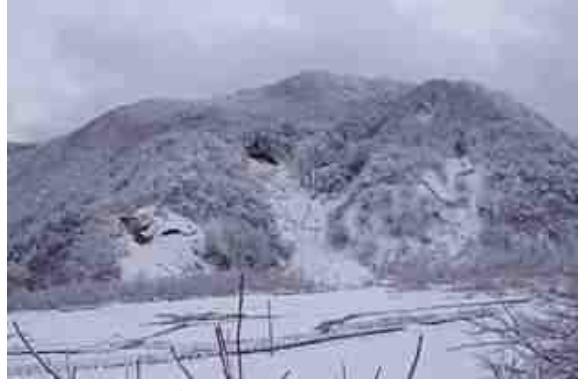
⑥姫川第2ダム直上流左岸部の崩壊

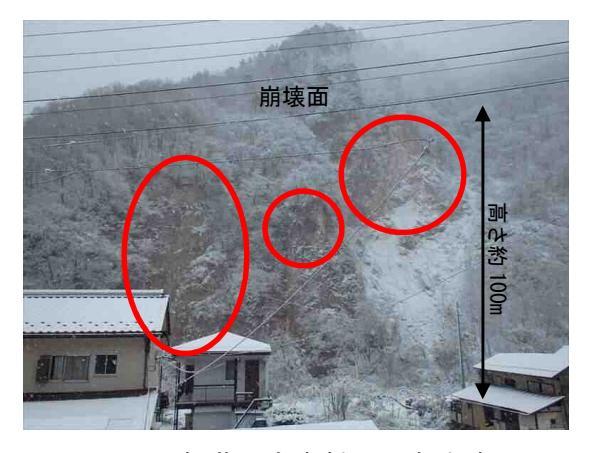
崩壊は、高さ最大 100m 程度の崖で発生している. 図 2 に示す赤丸印の箇所に新しい崩 壊面が見られる. 崖の高さから岩盤表面の風化部が剥落したものと推定される. なお、河 床に堆積した崩土は、河川の流水により既に大半が流出している(図 3).

図2 裾花川右岸斜面の崩壊跡

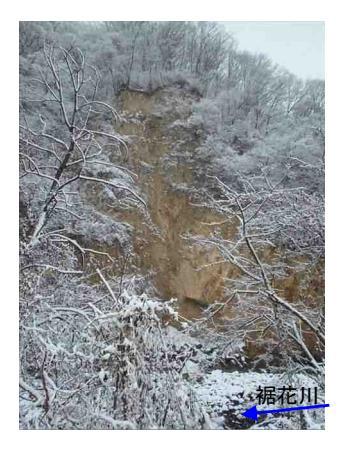
周辺の地質は,新第三紀中新世後期の凝灰岩類であり(図 1),亀裂の発達した岩盤が特徴である(図 4).また,茂菅断層付近に位置し,断層の影響で周辺に比べて岩盤が脆弱化している可能性が考えられる.

図3 崩壊斜面下の河床(崩土は流出) 図4 崩壊斜面に見られる風化岩

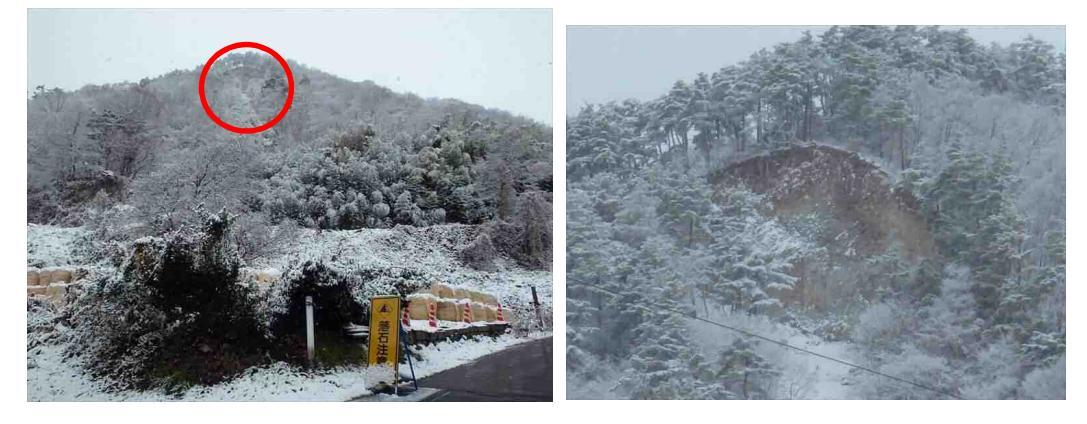
対象斜面は比高 150m 程度であり,崩壊は尾根部に見られる(図 5,図 6).斜面末端の 市街地との境界には、落石対策と思われる土嚢が設置されている.

図5 斜面末端から見た尾根の崩壊跡

図6 尾根に見られる崩壊跡

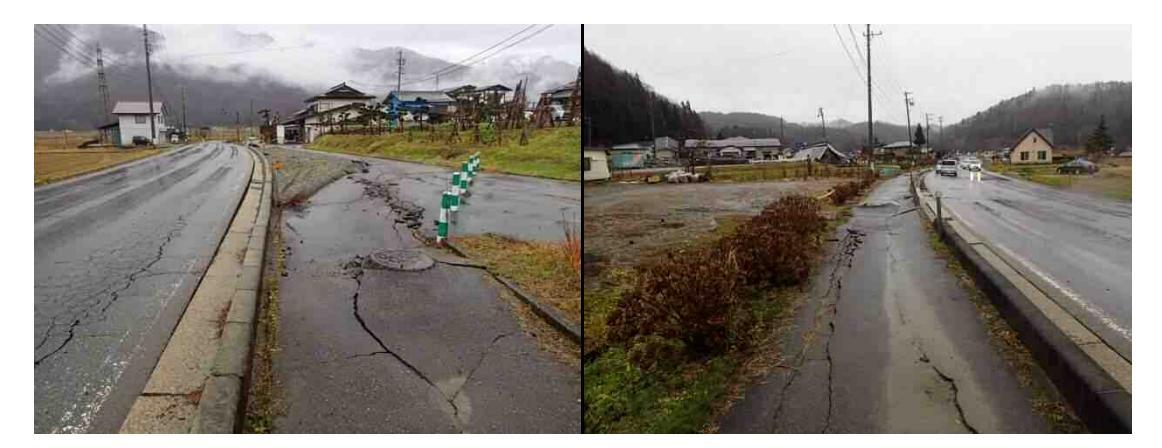
道路側道において、マンホールの浮き上がりおよびその近辺において噴砂現象が見られ たので、埋め戻し土の液状化が発生したと考えられる.

写真① 道路側道における液状化(堀之内)

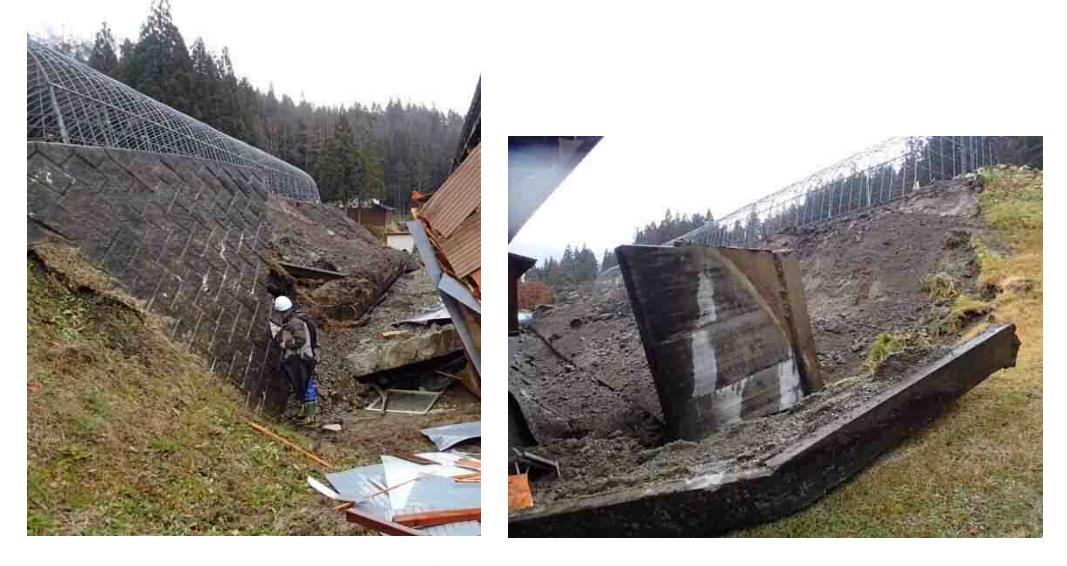
住宅の山側の擁壁が崩壊する.

写真② 擁壁の崩壊(堀之内)

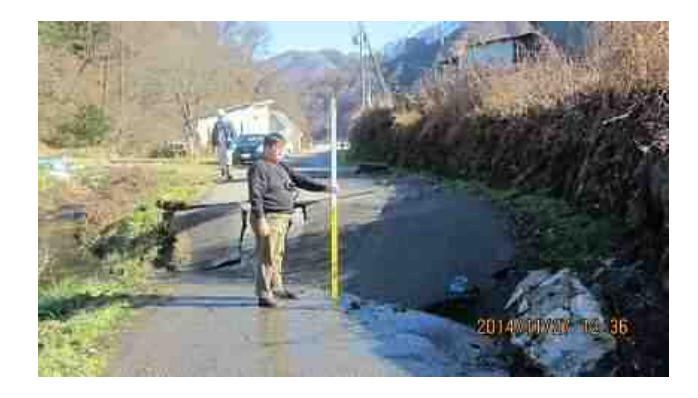
今回の地震では白馬村内の約 9km の区間で地表地震断層が出現したとされる(文部科学 省地震調査研究推進本部, 2014a).本研究ではこの区間の中部〜北部にあたる白馬村塩島〜 飯森間で,地表地震断層の形態に関する現地調査を実施した.以下に,他の研究機関によ る調査結果も参照しつつ,地表地震断層に関する記載を行っていく.今回の地震で出現し た地表地震断層の北端に近い白馬村塩島地区(図4:A 地点)では,道路に上下方向に約 0.8m の断層変位が認められた(写真1).この 0.8m という地表変位は今回出現した地表地震断 層の変位量で最大のものであるが(例えば,郡谷ほか, 2014;廣内・杉戸, 2014),塩島地 区は震源のほぼ真西に位置する(文部科学省地震調査研究推進本部, 2014a).

写真1 塩島地区(A地点)における地表地震断層.上下変位量は約0.8m.

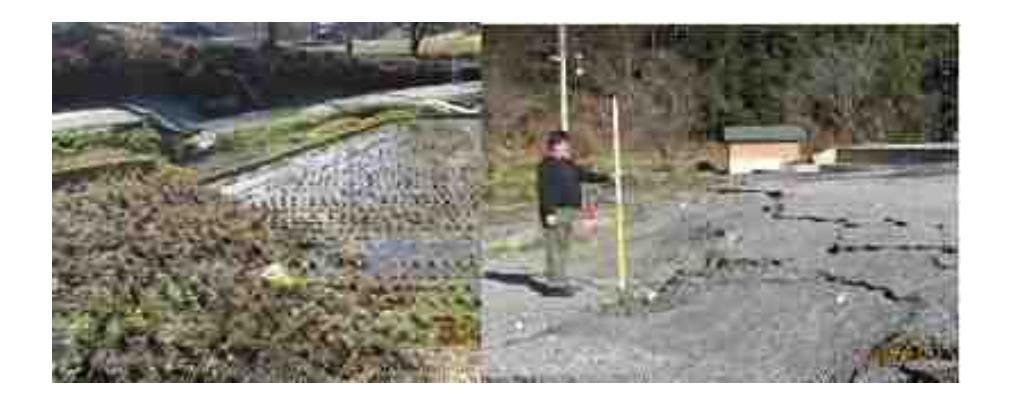
塩島地区の道路に現れた地表地震断層はA地点の道路の南北延長にも現れ,北方の水田(写 真左)の上下変位量は約0.85m,南方の砂利集積場(写真2右)の上下変位量は0.80~0.85m である(変位量は廣内・杉戸より引用). A 地点より約200m南西方に位置する松川の左岸 を走る道路(B地点)も断層運動によって圧縮変形を受け0.4mの上下変位が認められた(図 5).

写真2 A 地点の南北延長部における地表地震断層.写真左はA 地点の道路の北側の水田.写 真右はA 地点の道路の南側の砂利集積場.

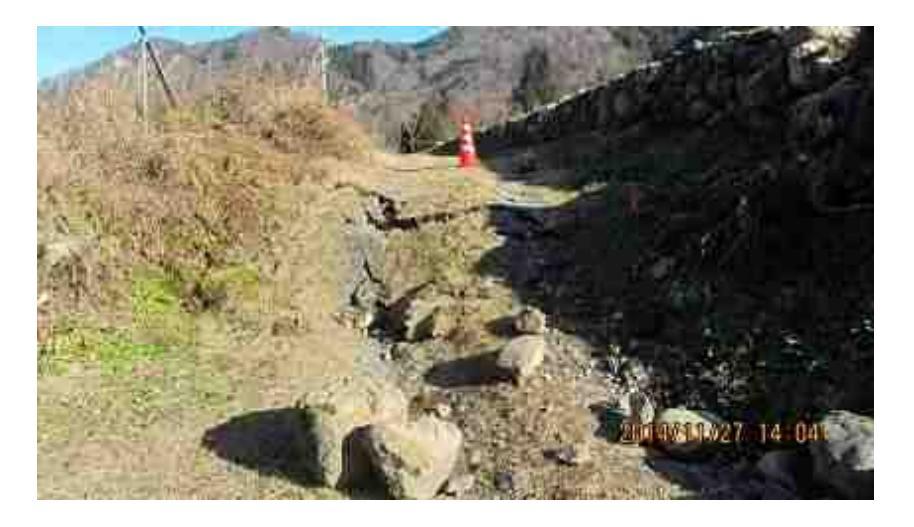
地表地震断層は NNE~NE 走向をとりながら松川を越えて, 白馬村の中心部方面へ向かっ て断続的に出現している. 白馬村大出地区北方の道路(図4:C地点)では, 低位段丘面に 沿うように地表の変形が認められ 0.5mの上下変位が計測された. 地点3から南南西方向に 約500mの区間では地表地震断層の位置と段丘崖の位置がほぼ一致する. なお, この「段丘 崖」は糸静線断層帯重点的調査観測変動地形グループ(2007)が活断層として指摘してい た場所である. C地点の約200m南方に位置するD地点(図4)では農道に上下変位が認め られたが(写真3), この農道は地震発生前から急傾斜な坂になっていたため写真の傾斜の 全てが今回の地震によって形成されたわけではない. 住宅密集地を地表地震断層が通過し た大出地区では, 地震で倒壊した建物はなかったものの断層運動に伴う地表変位で多くの 建物が傾いたり、道路に変位が生じたりするなどの被害が認められた.

写真3 大出地区北方(D地点)における地表地震断層.今回の地震によって断層崖の比高が 0.1~0.2m 程増加.

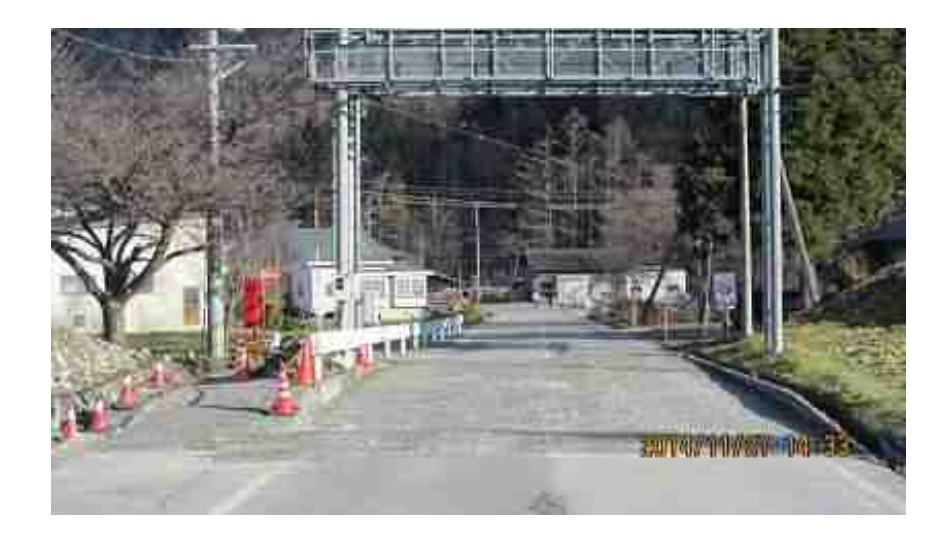
写真4 大出地区(E地点)における地表地震断層. 道路は国道406号線.

大出地区を走る国道 406 号線も断層運動によって変形を受けた(図4:E地点,写真4). 上下変位量が僅かであったことから本調査では地形断面測量を実施しなかったが、本地点 の道路の上下変位量は、廣内・杉戸(2014)では0.15m、郡谷(2014)ほかでは0.1~0.2m であるのに対し、岡田ほか(2014)では0.5mと調査機関によって値が大きく異なる.地表 地震断層は白馬駅の東方を通過し、姫川に沿って南方に延長していると考えられる.白馬 村飯森では上述の白馬駅東方を走る地表地震断層の南方延長部が出現し、水田や道路に変 位を与えている(図6:F地点、写真5).飯森以南では、地表の明瞭な上下変位は認められ ないものの、道路や水田などの短縮や座屈変形などが散見され(郡谷ほか、2014;岡田ほ か、2014)、地下の断層は神城盆地南端部まで継続すると考えられる.

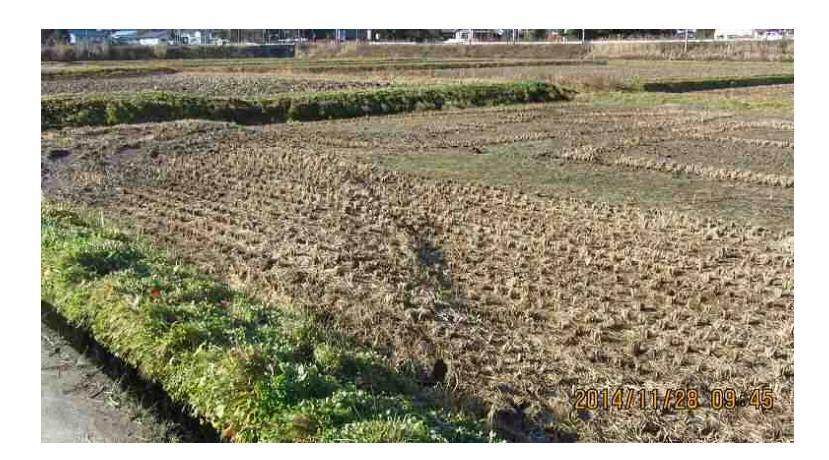
写真5 飯森地区(F地点)における地表地震断層.水田が東上がりの変位をしている.

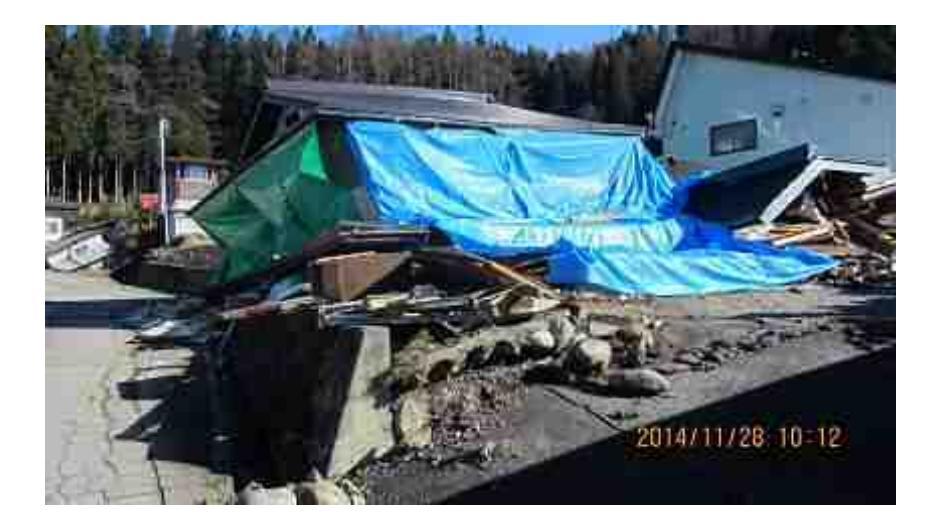
写真6 堀之内地区にて地震で崩壊した家屋

本研究では最も被害が多かった堀之内地区で現地調査を行った. 堀之内地区(図3:家 屋被害集中地域)は築年数が古い建物が多く,公民館を含む数多くの建物が被害を受け ていた(写真 6). 堀之内地区は緩斜面の上にあるため,地すべりによって形成された可 能性が示唆される. 京都大学防災研究所斜面災害研究センター・自然災害研究協議会 (2014)によると,堀之内地区の背後斜面に標高差 30 m 程度,長さ 150 m 程度,幅 100 m 程度の領域において,地すべり地形の特徴が観察され,地震時における変状が認めら れたとのことである.

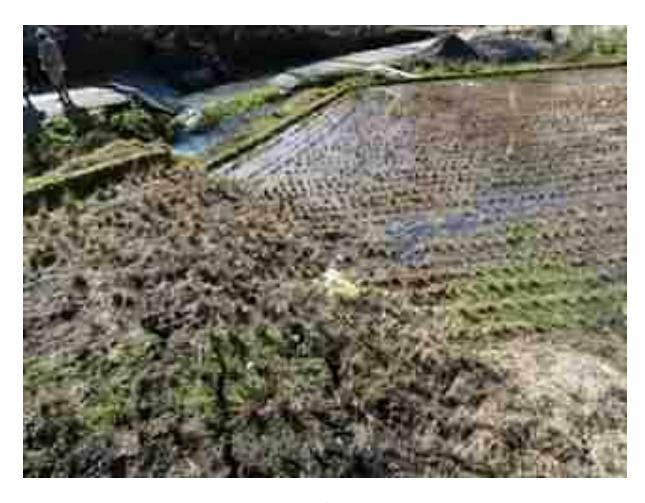
地表地震断層(塩島地区の水田)

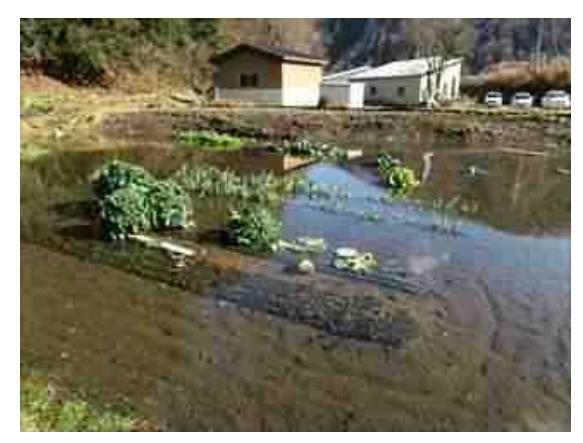
断層の出現により湛水した畑(2)

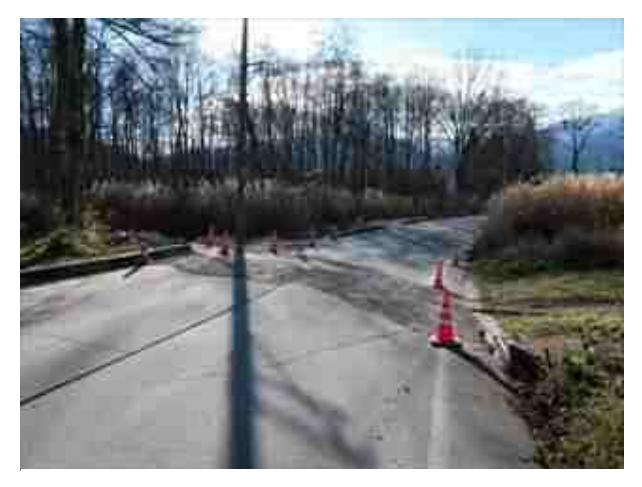
地表地震断層 (大出地区)

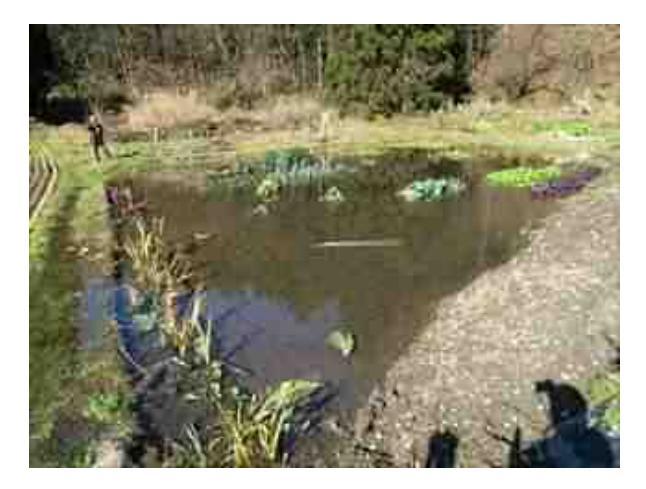
断層の出現により湛水した畑(1)

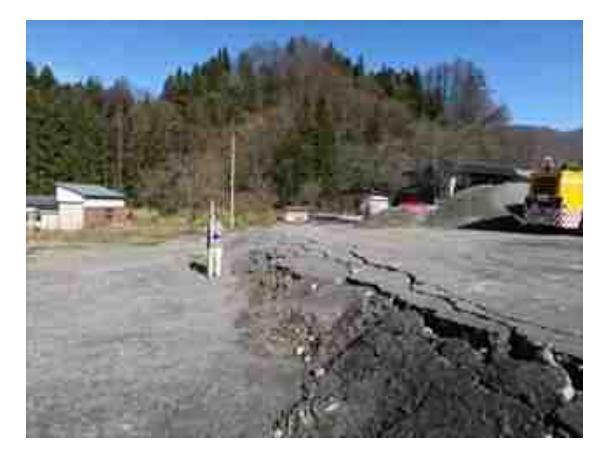
地表地震断層(塩島地区の砂利集積場)

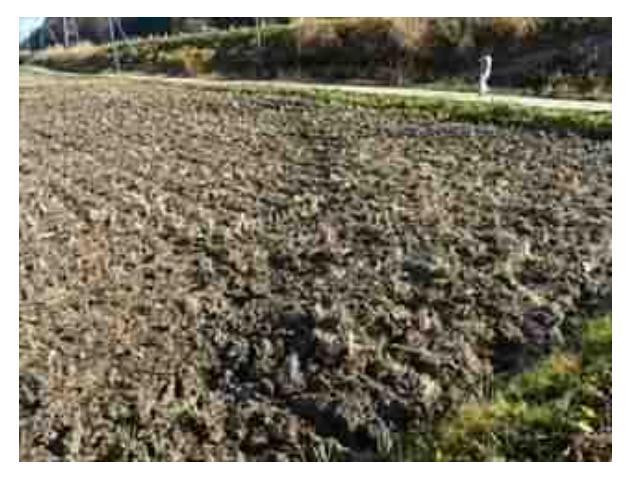
地表地震断層(飯森地区)
