活褶曲地形と地震被害概要

東京大学生産技術研究所 小長井 一男

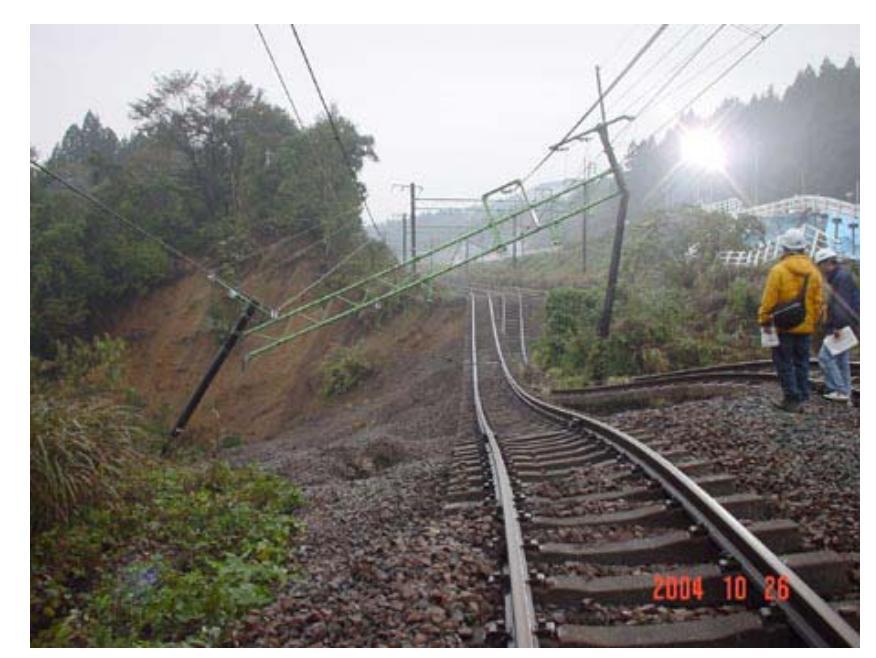
図 1.5 図 1.4 中の Fig.1.5 地点: JR 上越線、並行して走る国道 17 号線盛土部がその下の 段丘崖の未固結砂礫層とともに崩落したもの。法先部のコンクリート擁壁も下の地盤ごと 移動している(図面準備中)。

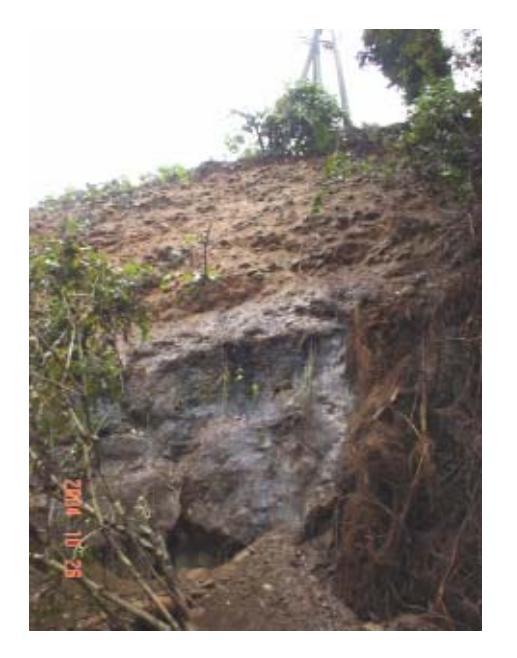
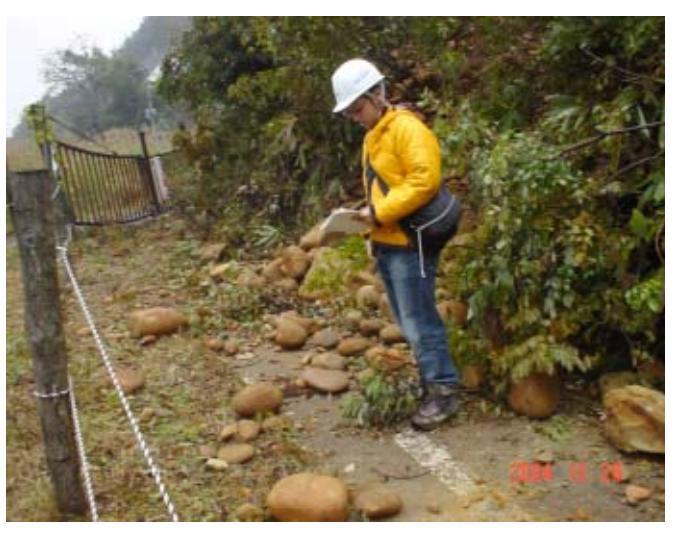
図 1.6 図 1.4 中の Fig.1.6 地点:旧河床の円礫を含む層が崩壊したもの。

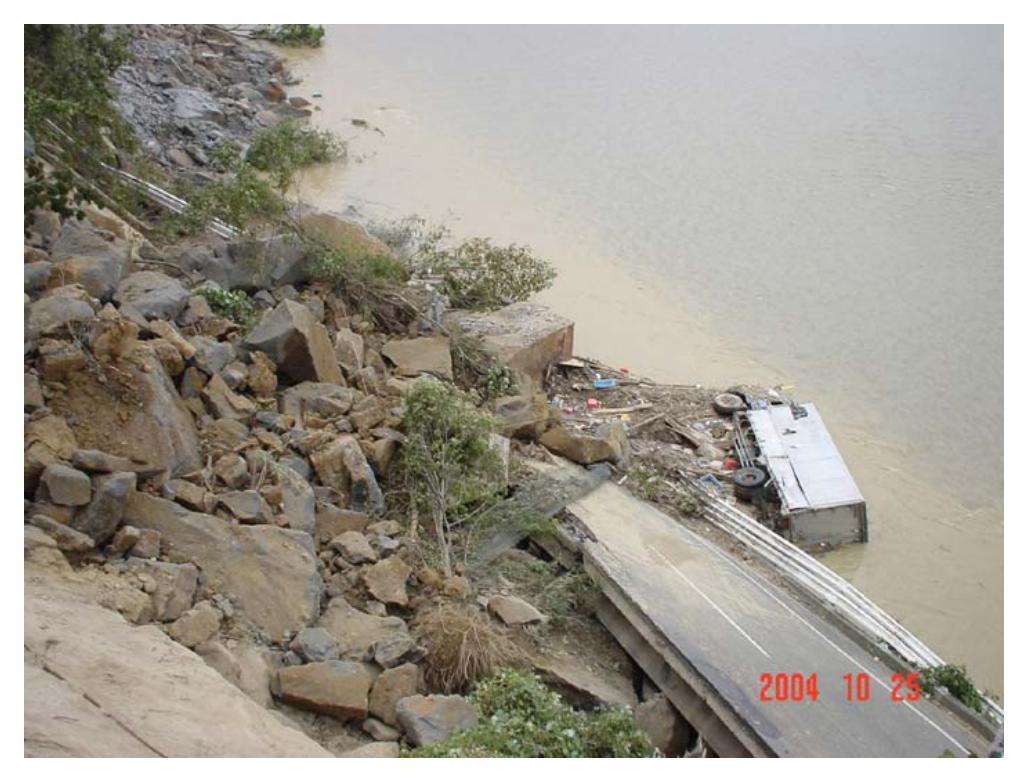
図 2.1 は小千谷市の東、裏柄周辺の地形図である。図中の rockfall #1 は鮮新世の白岩層(シ ルト質砂岩と思われる)の崩落(写真 2.1)である。崩落した岩の一部は節理に沿って割れ たもので酸化鉄の黄~赤褐色を呈しているが、かなりの破壊面は青灰色で破壊面そのもの が新鮮であることを示している。この崩落がどの深さまで達しているか、そこで何が起こ ったのかは今後の調査に俟たなければならない。しかしこれより南の rockfall #2(写真 2.2) は明らかに平板状の滑りであり、その滑り面は滑らかな平面である。図 2.1 の地形図の等高 線は西側に緩い勾配を持つケスタ(Questa)地形の特徴を示しており、すべり面はその緩 斜面の勾配とほぼ平行である。滑った土(岩)塊は信濃川に流れ込む野辺川(早瀬切断で かつての信濃川の名残川となったと思われる部分)を埋め、周辺の水田が冠水した。

写真 2.1 白岩層の崩落:岩の破断面の多くが新鮮な青灰色を呈しており、岩崩れが深いと ころまで達しているように推測される。

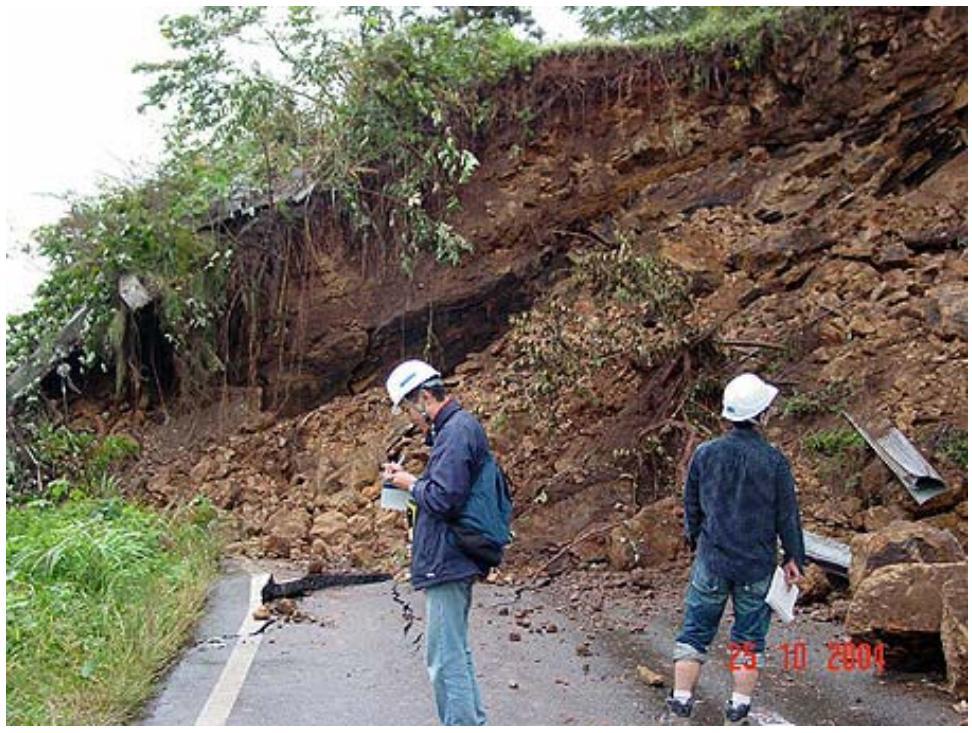
写真 2.2 平板状のすべり (図 2.1 中の rockfall #2)

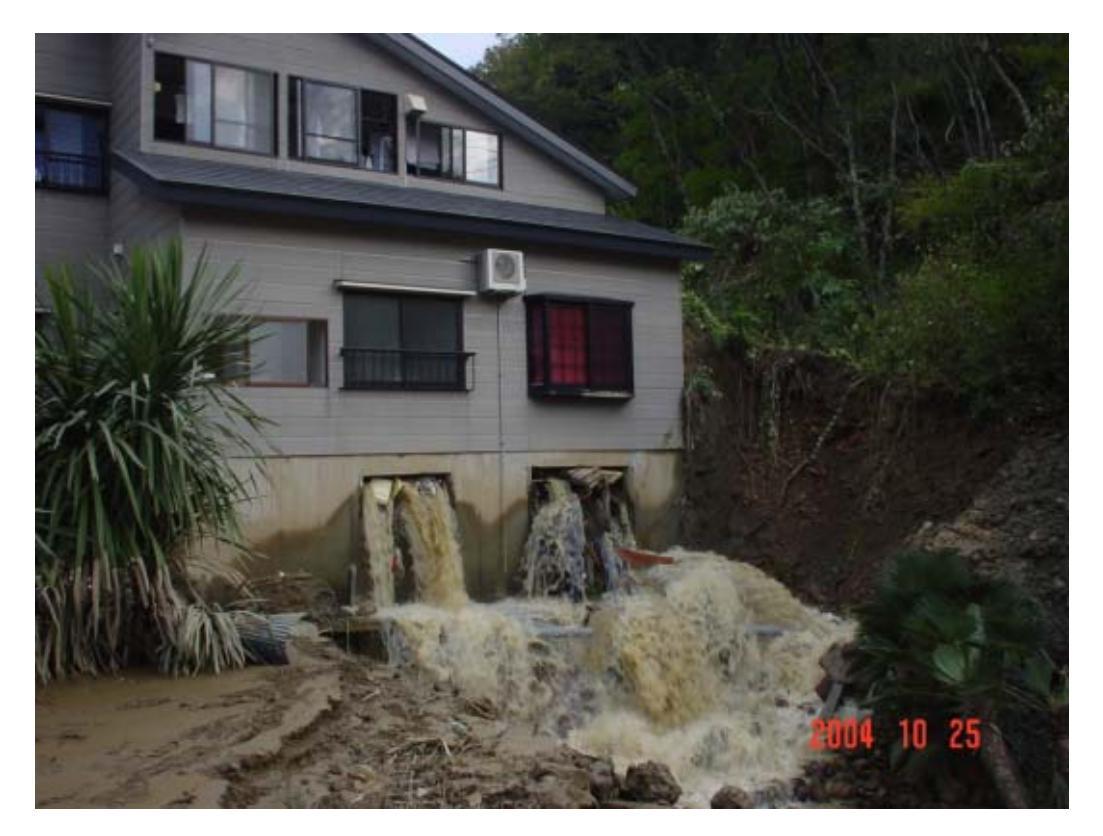
写真 2.3 朝日川を右側から閉塞した地すべり土塊と水を堰き止めた家屋

図2.1 中の landslide #1 の地点では浦柄の街の南側斜面が滑り朝日川を閉塞した(写真2.3)。 この斜面は防災科学技術研究所の地すべり地形分布図データベースによれば地すべり移動 体として認定されており、これが地震動で再滑動したものと思われる。滑った土塊はさら に朝日川北岸にある民家に接触し、結果としてこの民家の東背面に朝日川の水が湛水され た。水は民家の半地下の窓を抜け(写真2.3)さらに民家背後を廻って浦柄の中心を東西に 走る国道291号を川のように流れ下った(写真2.4)。

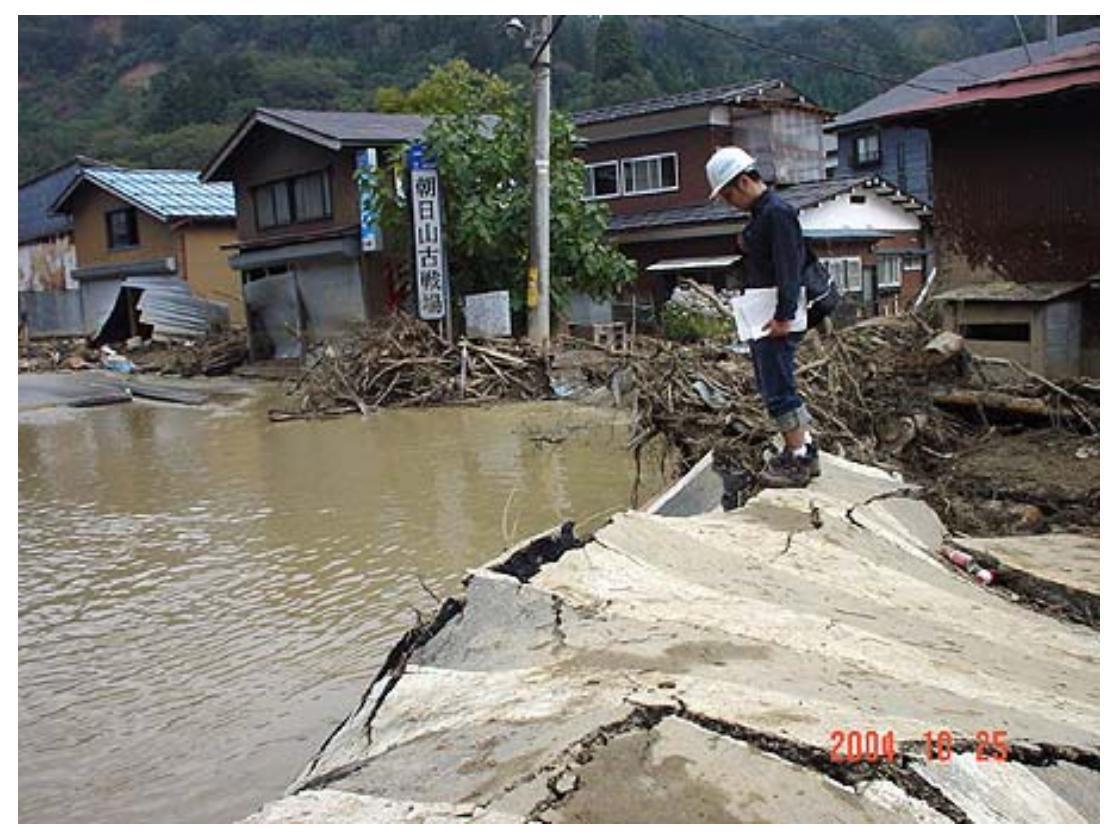
写真 2.4 浦柄の街中を流下する濁水: 人物が立っている部分で圧座した舗装が流れを写真 手前側に曲げている。

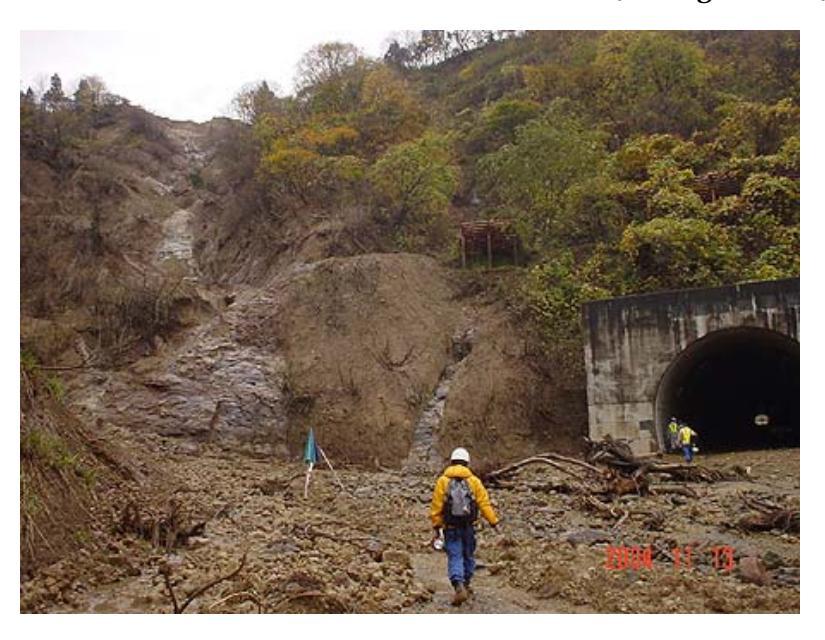
塩谷トンネル北西坑口あたりは砂岩と泥岩の互層である。層面の傾斜が大きく(70°前後) また表層の風化の度合いも大きい。トンネルそのものは堆積岩の中にあって大きな損傷は 見当たらない。トンネル坑口のすぐ北隣の澤に沿って土砂流動が発生した形跡がある(写 真 2.5)。比高 70m ほどのあたりから平均 25°の傾斜を流下してきたものと思われる。こ の土砂はトンネル坑口あたりの覆工南側側壁に当たって、大きく泥ハネを残している(写 真 2.6)。壁面の痕跡から泥流の厚みがおよそ1m、泥ハネが泥流上面よりさらに 2.8~3.0m の高さに達している。質量 m、速度 v の泥流が堅固なトンネル壁に衝突し、速度を0 に落と す分、泥はねとして相対的に h にまでその高さを増したと仮定すると、 $mv^2/2 = mgh$ と 置いて、 $v \cong 5.5m/s$ と推定できる。これは運動エネルギーが一気に位置エネルギーに変わ る過程で大きなエネルギー損失がないとしたものであるから、泥流の端部での速度の最低 値を与えると考えられる。また、中心部での流速はこれより速いものと考えられる。因み に 2003 年の宮城県沖地震での築館町の斜面崩壊では、運ばれた植生の分布状況から中心部 の速度は両端に比べ 2 倍程度であったものと推定されている (Konagai, 2003)。

写真 2.5 塩谷トンネル北西坑口あたりの土石流痕跡

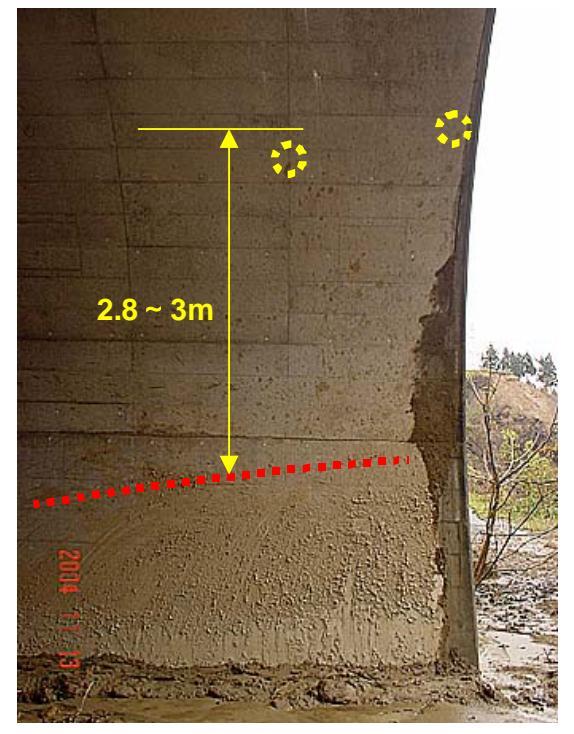
写真 2.6 塩谷トンネル坑口に残る泥はね(黄色の円)

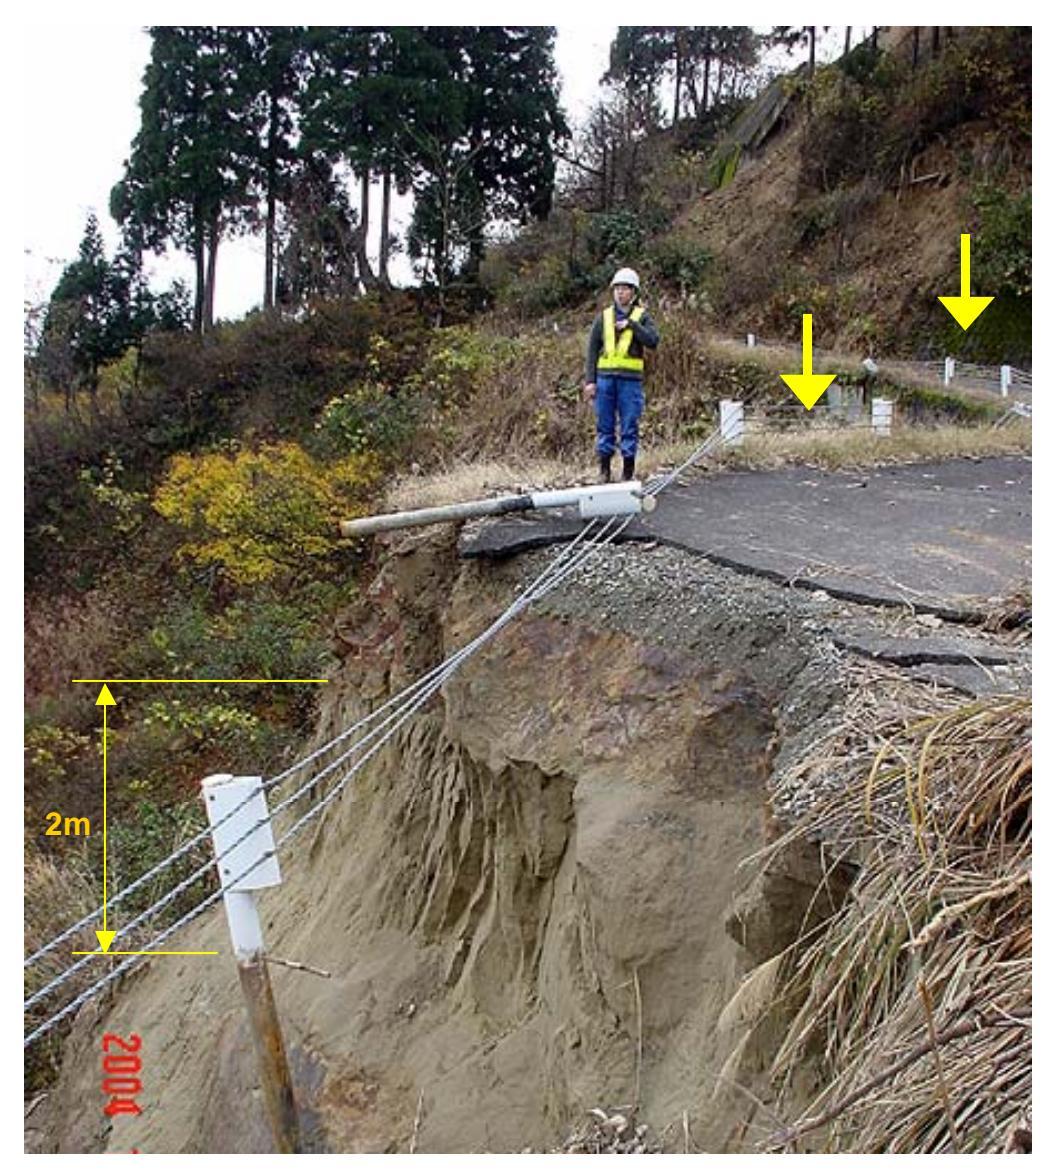
写真 3.1 木沢トンネルに沿う東側斜面の状況:南南東を向いての撮影。人物(木沢トンネ ル北側坑口より 62m 南)手前の滑落面の露出した砂層の厚さはおよそ 2m。地層の傾斜は 15~20°程度と見られるので、実際の層厚もほぼ同じ程度と思われる。したがって受盤型 の崩壊か。人物の後ろに谷地形(黄色矢印)上部に旧地滑り跡(図 3.1の破線 A。後述の 写真 3.3)。

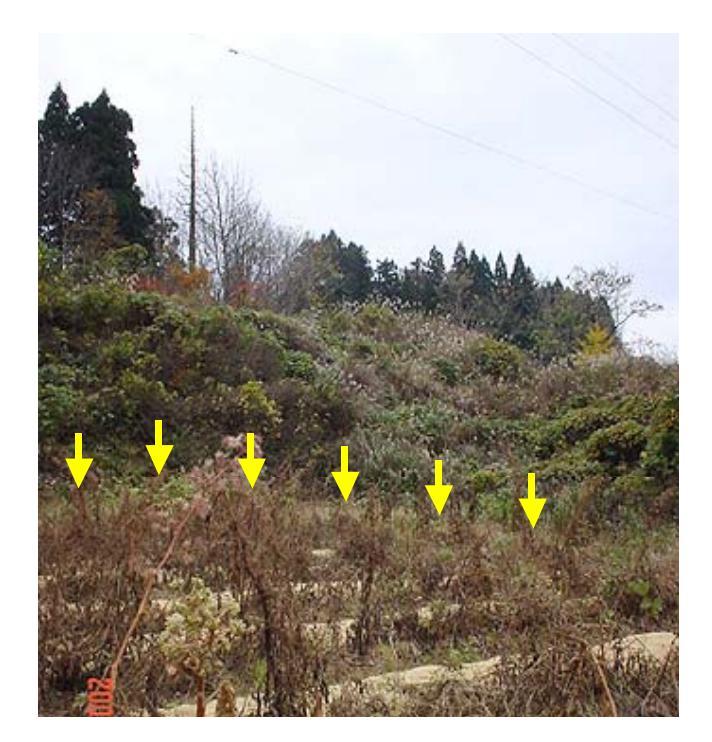
写真 3.2 写真 3.1 の谷地形の上部:矢印の位置は旧滑り土塊の上端か? 手前畑地に亀裂の 開口。

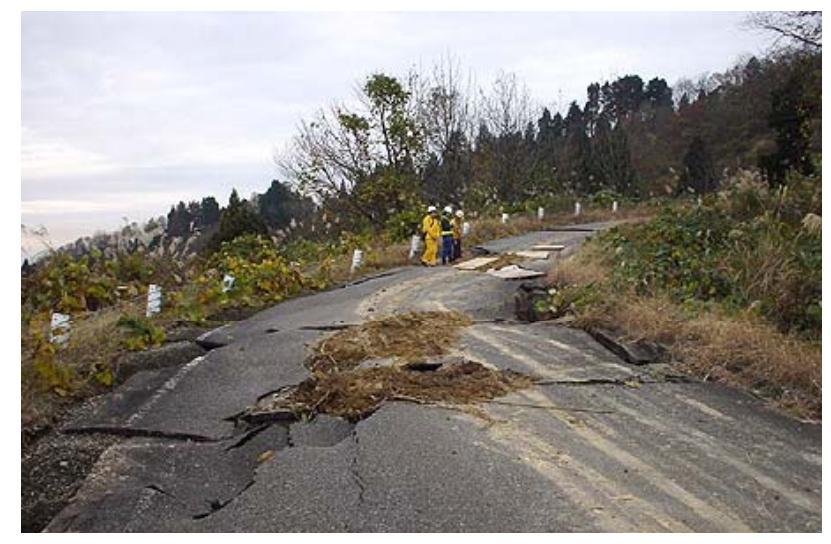
写真 3.3 木沢集落の北側、旧地すべり滑落崖上の状況:図1のBの亀裂。

写真 3.3 は木沢トンネル南坑口より北側の旧地すべり滑落崖上で見られた亀裂である。降雨のためかなり埋まっているが、1mに達する深さがある。後述するトンネル内部南側で引張を受けた部分(後述の被害(2))と対応するものとも推察される。

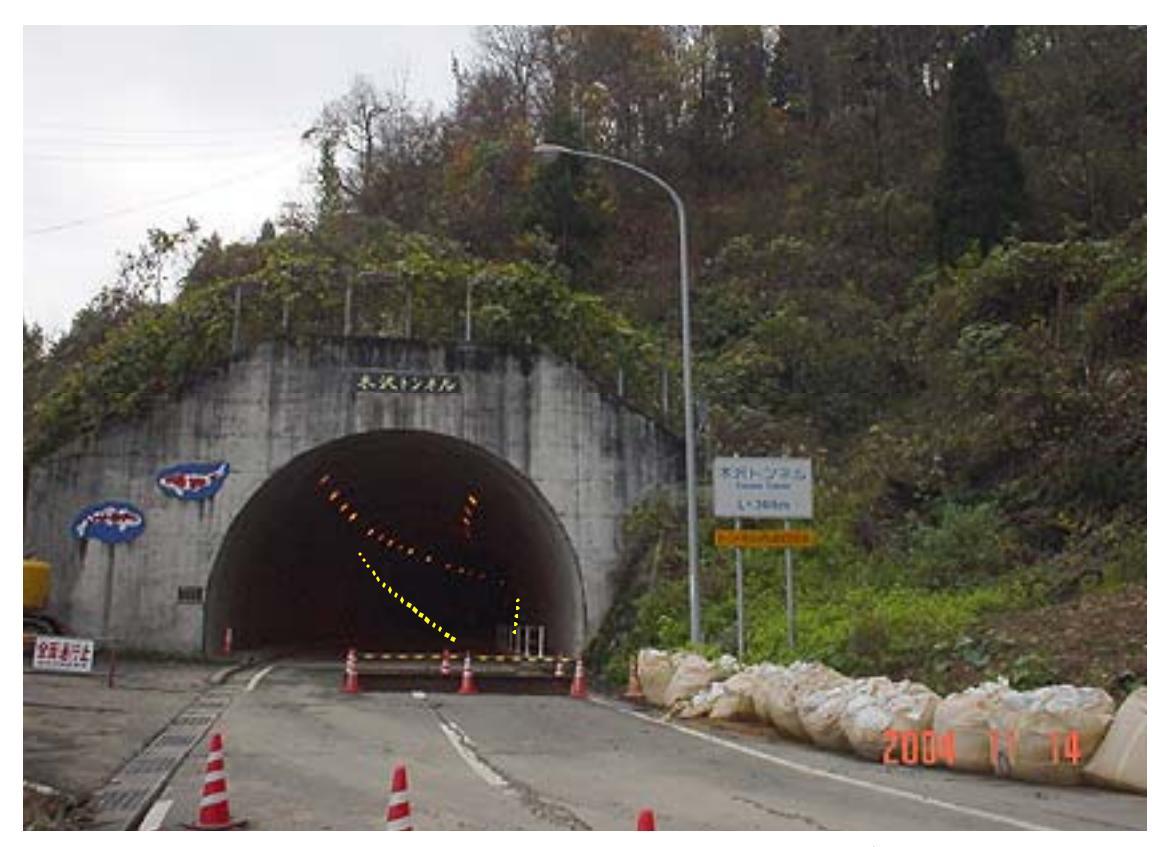
写真 3.4 木沢トンネル北側坑口:写真に付した黄色破線部に損傷が見られる。トンネル背後の樹木に被覆された尾根の後ろが写真2に対応する。

(1)の破壊の主要な形態は、覆工側壁に生じた孕みだし(西側:写真 3.5a, b)と圧壊(東側: 写真 3.6)である。損壊箇所は写真 4 に黄色い破線で示した部分である。西側は大きい部分 で 50cm 程度の孕みだしがあり、一方東側側壁は逆に 40cm 程度トンネルの外側(地山側) に向かって大きく曲げられており、圧壊はその結果として生じている。

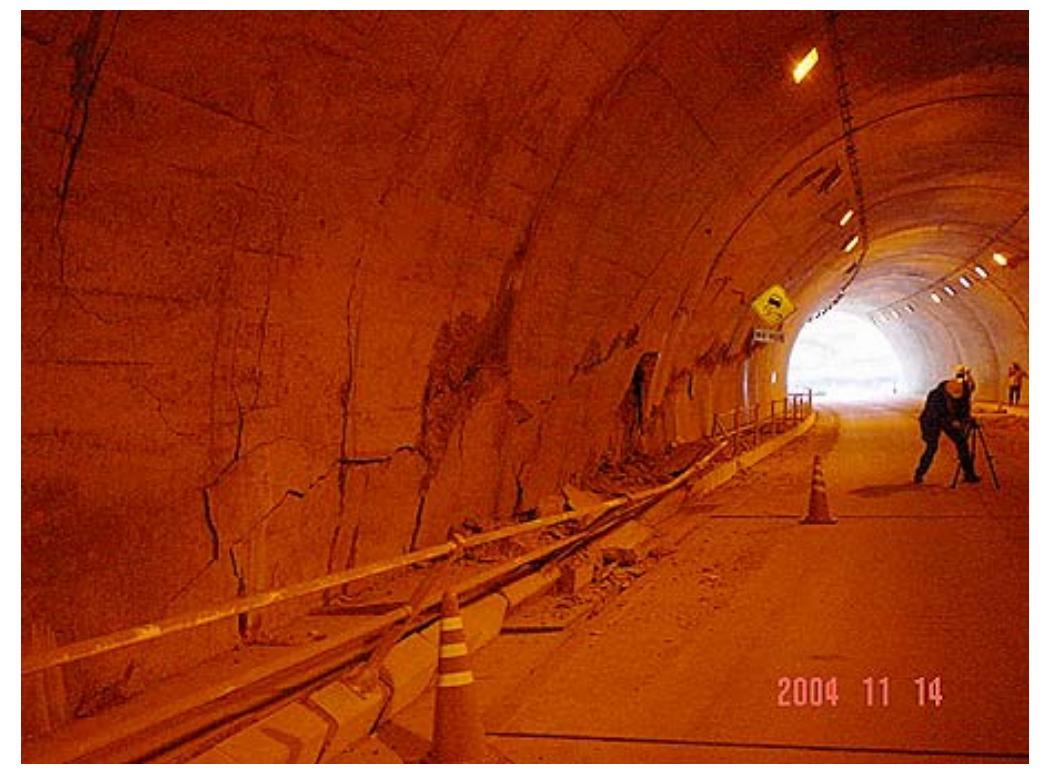
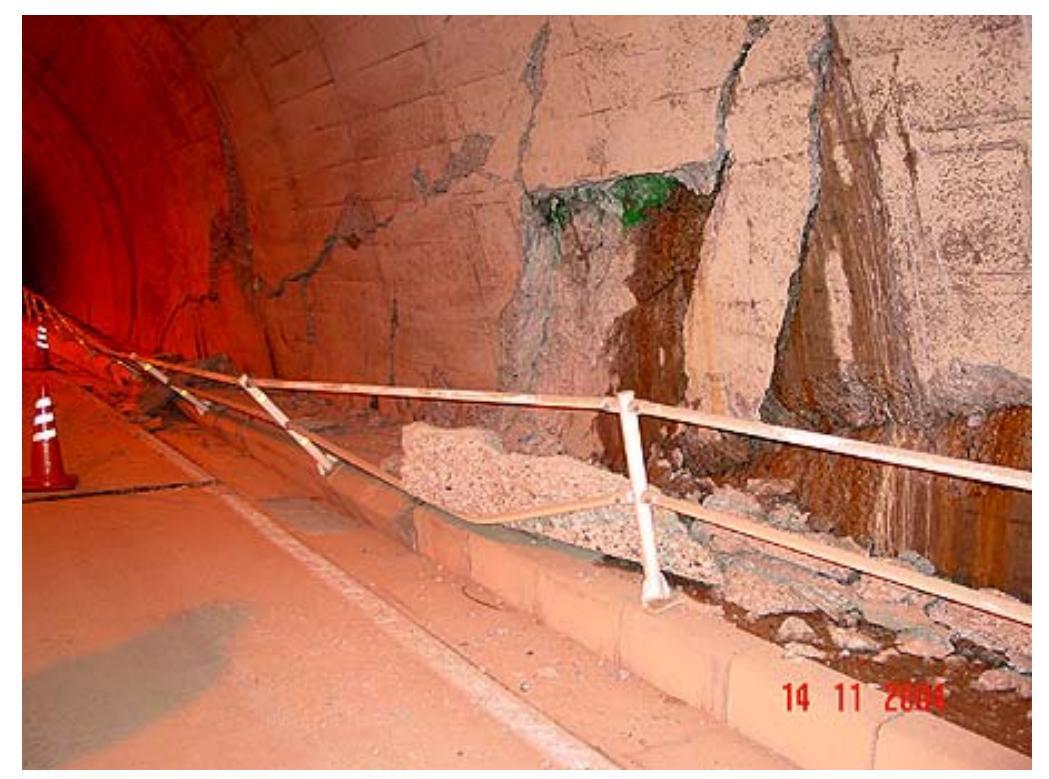
(a) 北側坑口に向かっての撮影

(b) 南側坑口に向かっての撮影

写真 3.5 西側側壁の孕みだしに伴う損壊:側壁は大きい部分で 40~50cm ほどトンネル内 部に孕みだしている。

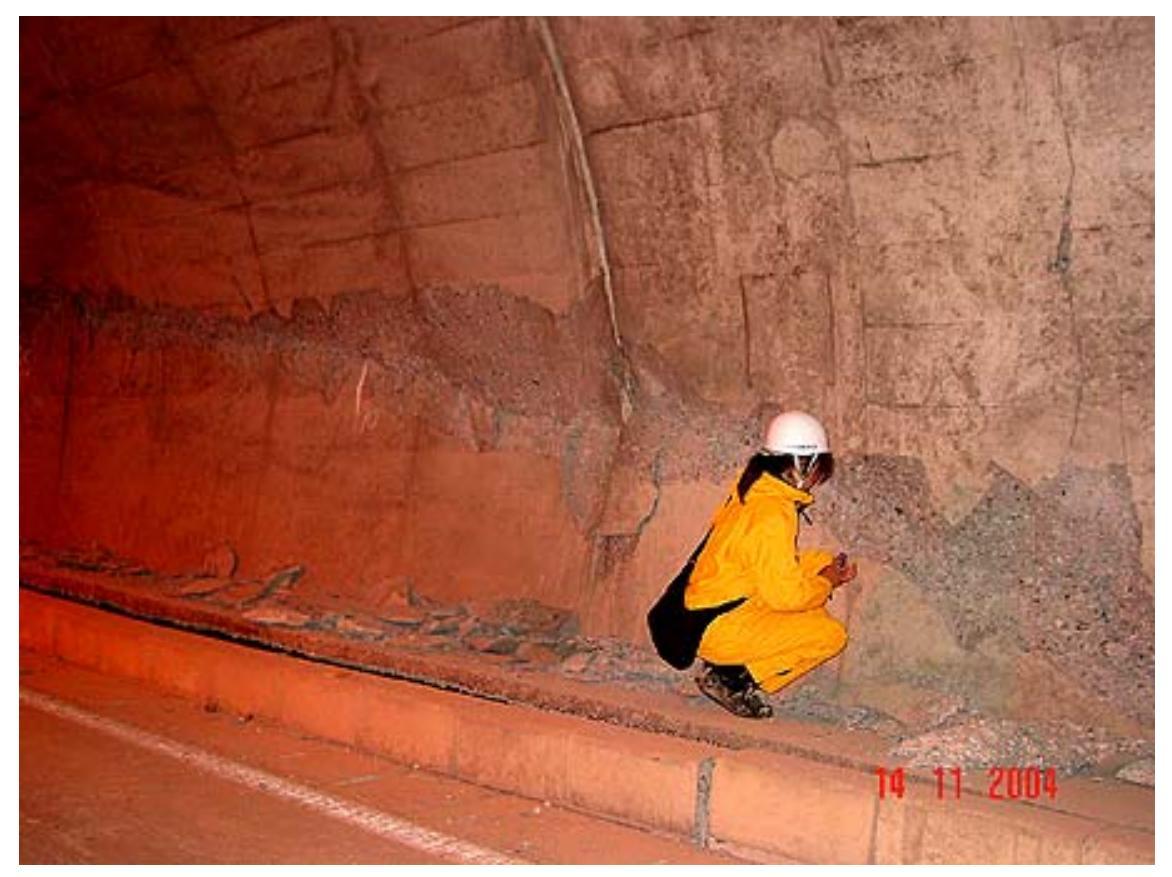
写真 3.6 東側側壁の圧壊:東側の壁は地山側に 40cm ほど押し出している。

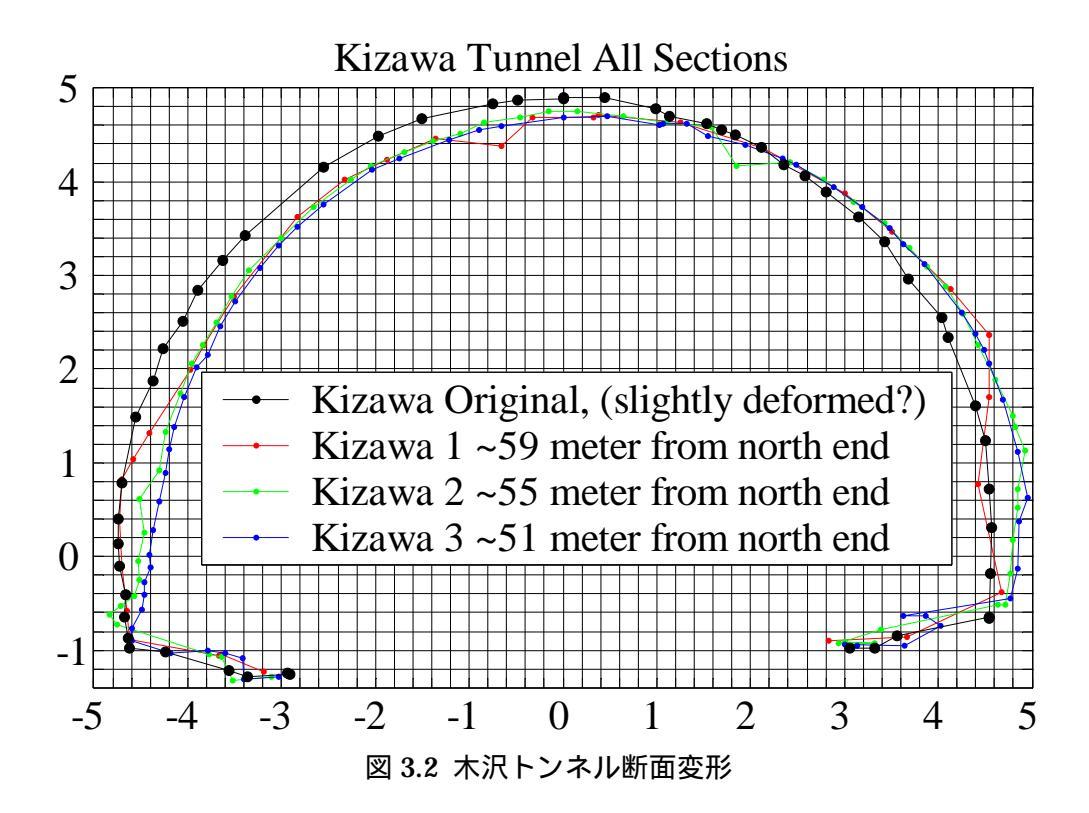
木沢トンネルの北側坑口より 51m, 55m, 59m の覆工損傷の最も著しい3 地点でトンネル内 空断面(北を臨む)のレーザー計測を行った(図 3.2)。参考のため明瞭な破損の認められ なかった北側坑口より 100m 地点での内空断面を同図に黒丸()で示している。トンネ ルが東に向かって大きく変形しているのは明らかであり、また前述の写真 3.1, 3.2 に示す地 すべり地の位置が概ねこの損壊部分と極めて近いことから、地すべり土塊の移動によって この部分のトンネルが強く押されたものと推定される。

ネル周辺の地山と覆工の間に間隙がないものと想定すれば図 3.2 は局部的に 10~数 10%以上にもおよぶせん断ひずみが地盤内に発生していることになる。今後の長雨から 豪雪期、そして融雪期と困難な状況が続くため、迅速かつ十分な調査を踏まえたうえで、 例えば不安定な土塊の除去、あるいは安定化、そしてトンネル内空の確保など十分な対 応の検討が必要と考える。

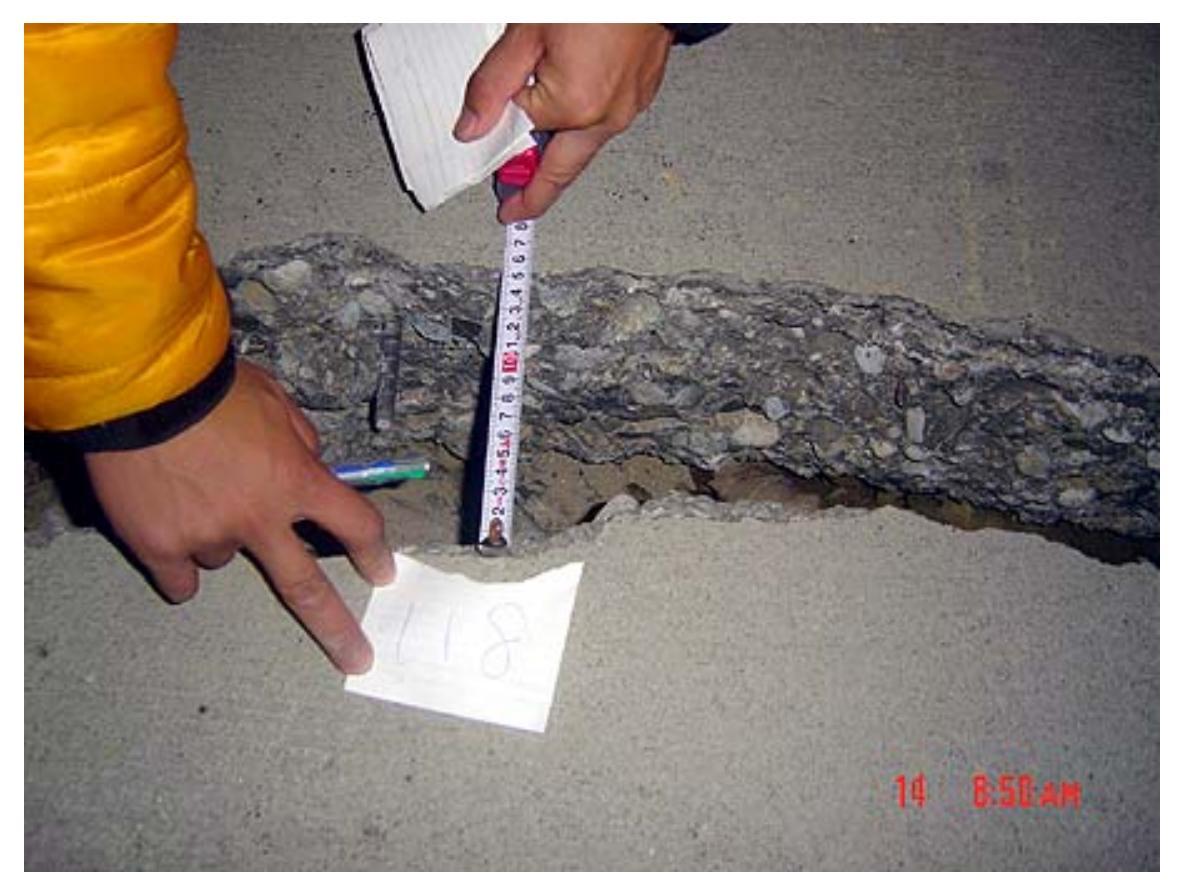
一方(2)の破壊の主要な形態は、トンネル軸方向の伸張であり、これはトンネル覆工や床版の横断亀裂(写真 3.7)や継ぎ目の開口の形で現れている。主要な開口を北側坑口よりの距離に対して示したものが図 3.3 である。開口亀裂はトンネル南側で多く、これは先に写真 3.3 で示した地表の状況と整合的である。計測された開口のみの総和は 89cm に達する。またこの区間では高低差にも若干の変化が現れている(図 3.4)。

写真 3.7 木沢トンネル内床版の亀裂開口(北側坑口より 230m)

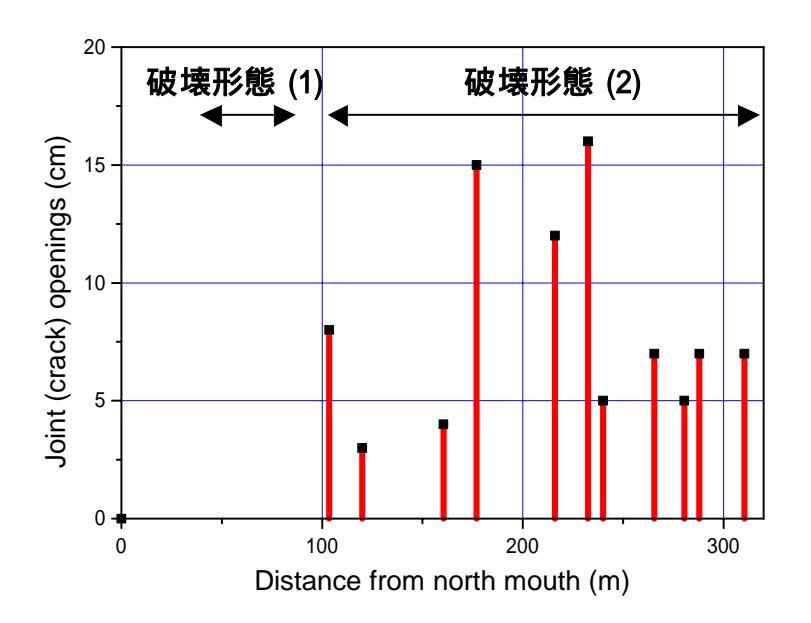
図 3.3 継ぎ目あるいは亀裂の開口(破壊形態(2))と木沢トンネル北側坑口からの距離

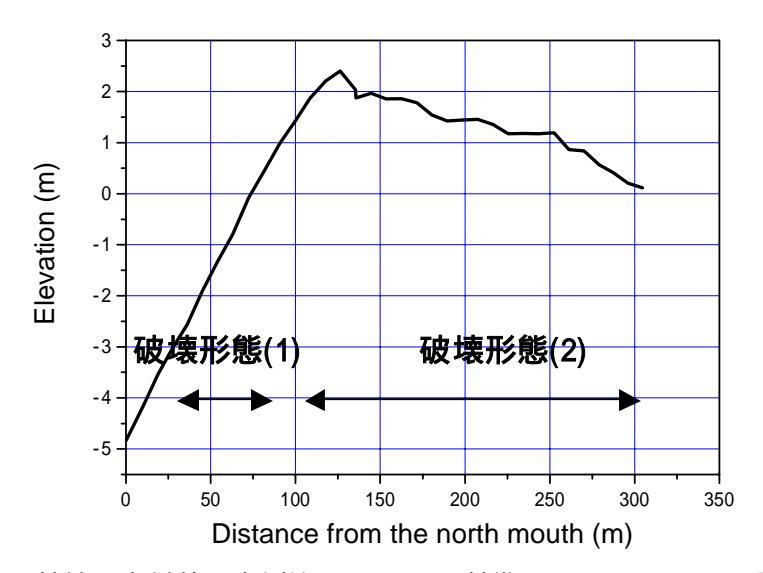
図 3.4 トンネル軸線の高低差 (南側坑口 307m を基準): 125-300m の区間に不連続な高 低差がある。
