4. 地盤及び落石被害

4. 1 Onna 村郊外 Aterno 川周辺の地盤クラック

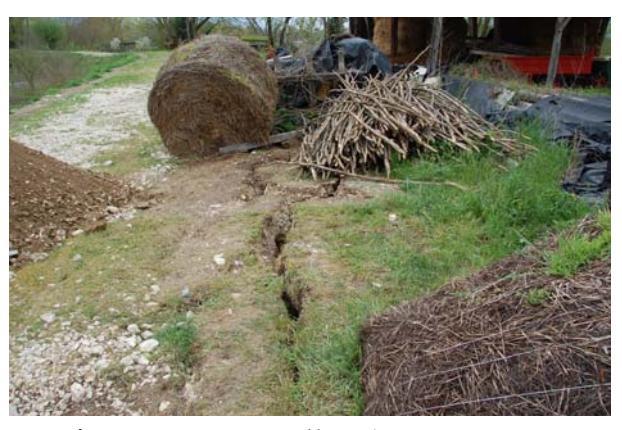
後述するように、Onna 村では多数の建物が倒壊する等甚大な被害が生じるとともに、Aterno 川を横断する橋梁にも被害が生じた。Aterno 川左岸上流側の堤防には、写真-2 に示すように 複数の亀裂が連続して堤体の平行方向に生じた。亀裂深さは最大 0.9m 程度で、周辺には液状 化の痕跡は見られなかったことから、ゆすりこみ沈下あるいは堤体の滑りによると考えられ る。

写真-2 Aterno 川堤体に生じたクラック

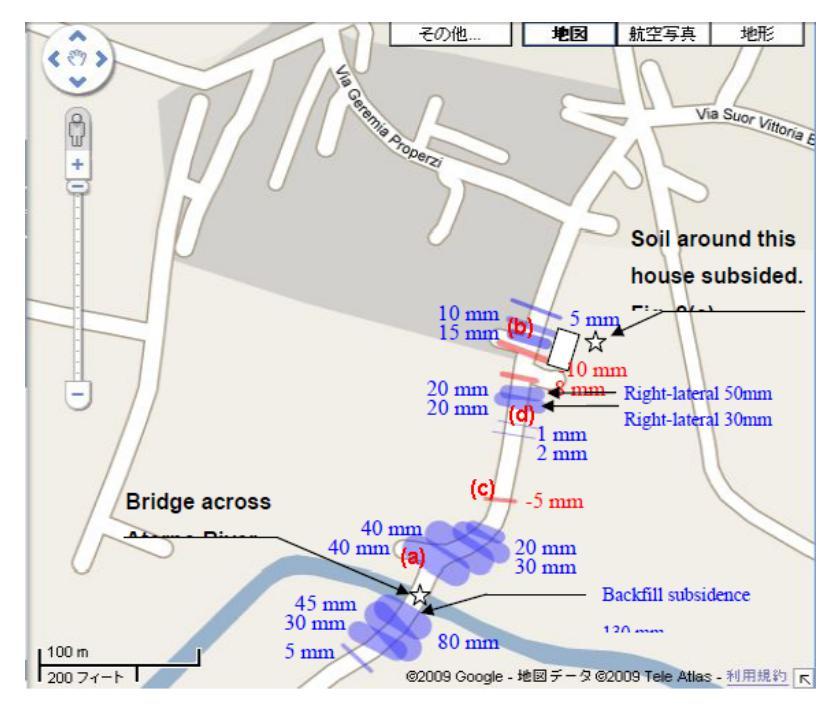
堤防から Onna 村中心部に向かう道路でも、図-5 に示すように、盛土の沈下と側方への変 位によって、盛土両肩に道路平行方向に、段差約 300mm の亀裂が生じていた。また、堤体か ら Onna 村中心部とは反対方向に向かう道路では、Aterno 川から 200m 程度離れた箇所に位置 する住宅において、周辺地盤で 100mm 程度の地盤沈下が生じていた。このように、Onna 村周 辺では、沖積層の厚さが厚いため、各所で地盤の亀裂や沈下が生じていた。地震動の増幅が 大きかったと推定される。

図-5 Aterno 川周辺の地盤クラック及び地盤沈下

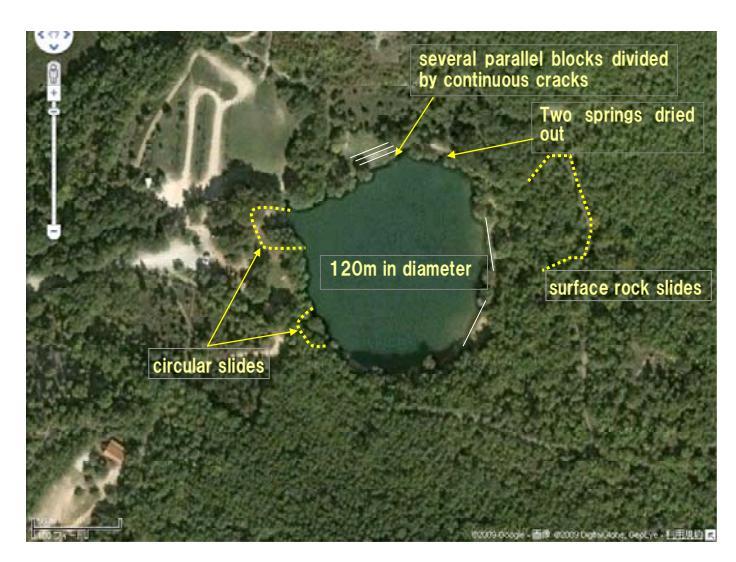
直径約120mの Sinizzo 湖周辺では、写真-3、写真-4 に示すように地盤が側方流動した。特に、湖の北側では数多くの土塊が池側に流動しており、池に最も近い土塊は湖に流出して水没している。この部分の地盤は、盛土であったと想像される。北東に位置する2つの名前が付けられているきれいな泉は枯れていたが、その北側に新たに活発な泉が形成されていた。このことからも、背面斜面から豊富な伏流水が供給され、また地下水もかなり高いことがわかる。地震動により表土層内の水圧が上昇したことが考えられる。また、地盤の変位により地下水流の経路が変わったことがわかる。南側の護岸は、明瞭な滑落崖を示しながらすべり土塊が池中に滑動している。

写真-3 Sinizzo 湖周辺に生じた地盤流動(Google map に加筆)

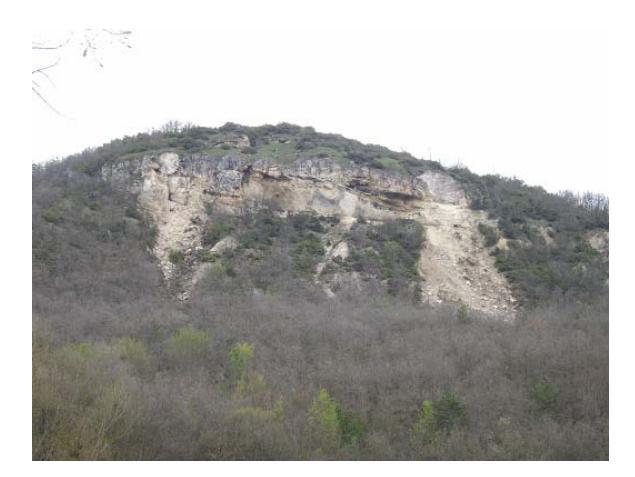
写真-5 に示すように、池から東側に位置する石灰質礫岩で構成される岩盤斜面は、今回の 地震により大規模に滑落している。

写真-5 石灰質礫岩斜面の大規模な滑落(Sinizzo湖の東側)

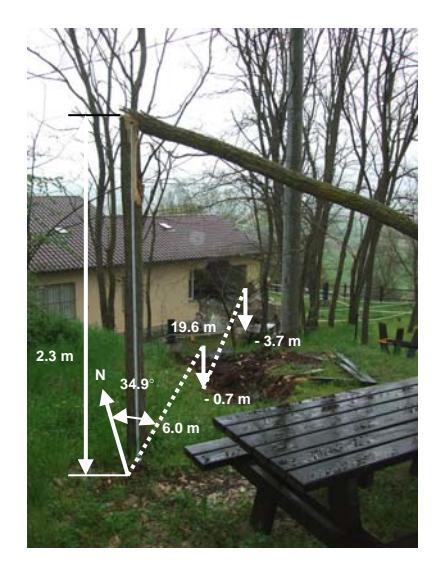
Grotte di Stiffe では2箇所で落石があった。1つは、大きさ1.5m×1.6m×1.9m で質量約12t の石灰質礫岩のブロックである。石灰質礫岩といっても、ほとんどがマトリックスのみで構 成されているため、石灰岩とみなしてもよい。写真-6に示すように、この落石が公園最下部 の建物の壁を直撃し、写真-7に示すように壁を破壊した。落石表面には新鮮な白色はほとん ど見られず、長い間空気に接触した黒色を呈している面が大部分であるため、発生源におい て岩盤表面に露出していたか、浮石・転石状態であったことと推定される。

写真-6 落石の通り道(木が折れ、地盤上に落石の落下による穴が開いている)

本地点周辺には建物や公園といった保全対象があること、またごく周辺には宅地が密集し ていることから、早急に落石源を特定して、保全対象への2次災害の危険性を確認する必要 があると考えられる。発生源付近の地形・地質状況を詳細に把握して、不安定岩塊や浮石・ 転石等が存在する場合には、落石経路を微地形から判断することができる。落石シミュレー ションにより衝突エネルギーの算定が可能であり、発生源の確認とカルテ(落石高さ、落石 形態、不安定岩塊の有無、落石経路、保全対象の有無、想定される対応策など)の作成が有 効であろう。

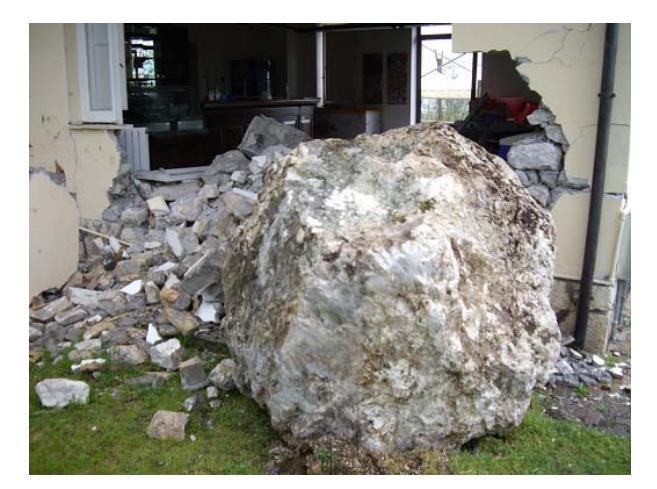
跳躍距離から衝突時の速度を計算すると 15m/sec 程度であり、衝突時のエネルギーは 2,700kJ となることから、通常の建物の壁では抵抗できない。

写真-7 公園最下部の建物の壁を直撃し、破壊した落石

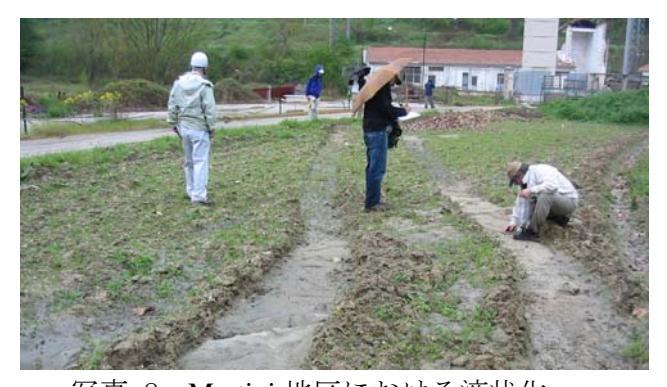
沖積低地が Aterno 川沿いに拡がっているが、液状化の痕跡はあまり見られなかった。しか し、Martini 地区と呼ばれる旧ラクイラ市街の南端に位置する Aterno 川沿い地区では、写真 -8 に示すように、河川近くの畑と駐車場において、噴砂が見られた。噴砂厚さは最大 100mm 程度と大規模なものではないため、液状化による周辺地盤た構造物への影響は生じていない。 図-6 は持ち帰った噴砂を東海大学とトルコの Pamukkale 大学で分析した粒径加積曲線であ る。0.2~1mm の粒径が卓越しており、液状化しやすい砂層に相当する。

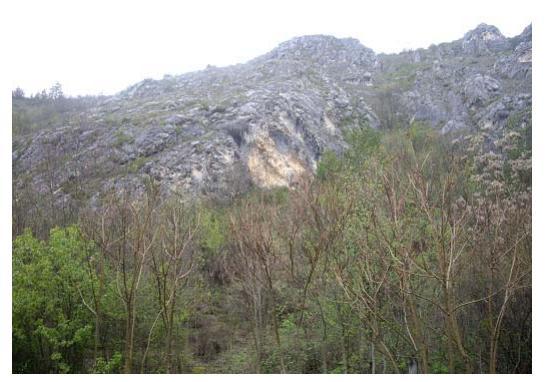
Paganica 北部の西側斜面において新しい崩壊跡が数多く確認された。写真-9 に示すように、 一部の岩塊は道路まで達しており、さらに道路を通り越えて東側河川にまで達したものも数 多くある。道路に近接している岩斜面では覆式ロックネットが施工され、小規模落石には十 分抵抗している。今後の道路への2次災害を防ぐために、不安定岩塊の点検はぜひ必要と感 じた。住宅地および道路などの保全対象に近接する同種斜面においては、落石カルテ(落石 の形態(岩盤崩壊型か浮石・転石型)、落石高、落石径、岩質、既存対策の有無など)の作成 が有効であろう。

写真-9 Paganica 北部の西側斜面における新しい崩壊跡

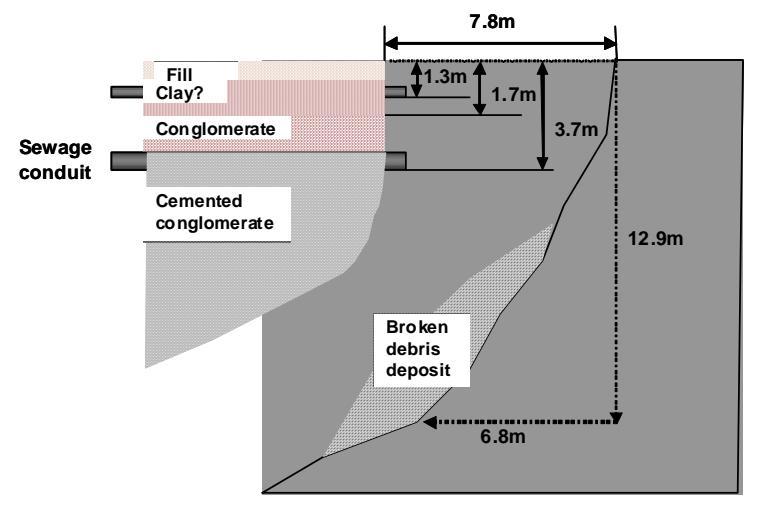
もう1箇所はここから約100m離れた地点で、写真-12に示すように、直径は約8m、深さは 確認できた範囲で13mの陥没孔がそのままの形で残されていた。孔の構造は図-7に示すよう になっており、孔の底面はさらに深くまで拡がっている可能性がある。路面から3.7mの深さ に、石灰質礫岩を掘削してコンクリート製下水路が埋設されていた。下水路を建設するため に空洞アーチの肩部を掘削していることから、空洞のアーチアクラウンが弱くなっていたと ころに地震動が加わって崩壊したと考えられる。写真-10、写真-11に示した陥没は、この陥 没よりも大規模で、陥没のすぐ横の住宅にあった外構壁が落下し、孔の底は路面から確認で きないほど深かったとのことである。

図-7 自然空洞アーチ部の破壊による陥没(写真-12参照)

なお、このような陥没はラクイラ旧市街地内には他にもあると言われている。ラクイラ旧 市街地には、陥没を生じる可能性のある地下空洞が広域的に多数存在する可能性があるため、 地下空洞の存在を明らかにし、今後の安定性を確認することが重要だと考えられる。そのた めには、まず地表からの非破壊探査を早急に実施することが有効であろう。簡便な非破壊探 査方法として、重力探査、地下レーダー探査、表面波探査などが考えられる。

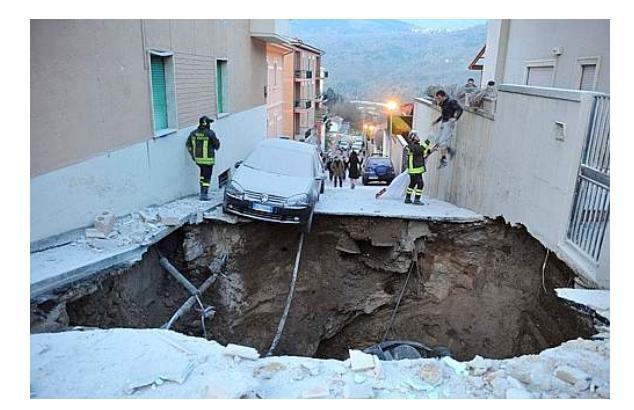
ラクイラ旧市街では、2 箇所で自然空洞アーチ部の破壊による路面の陥没が生じた。最初 の箇所は写真-10 に示すように、路面が陥没して車が落下したと報じられた箇所で、著者ら が調査した時点では写真-11 に示すように、すでに崩壊ガラなどで埋め戻されていた。

写真-10 自然空洞の崩壊による路面陥没 (web による)

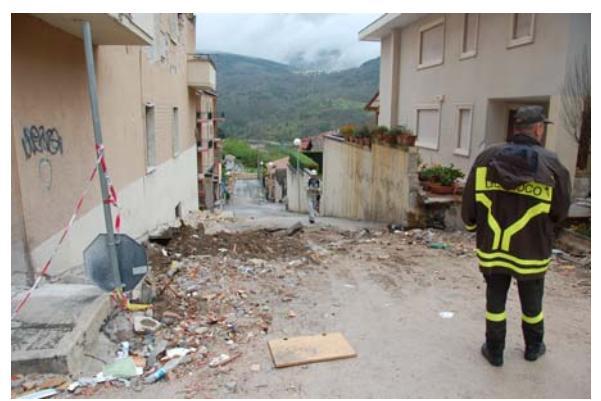
写真-11 応急的に埋め立てられた写真-10と 同一箇所

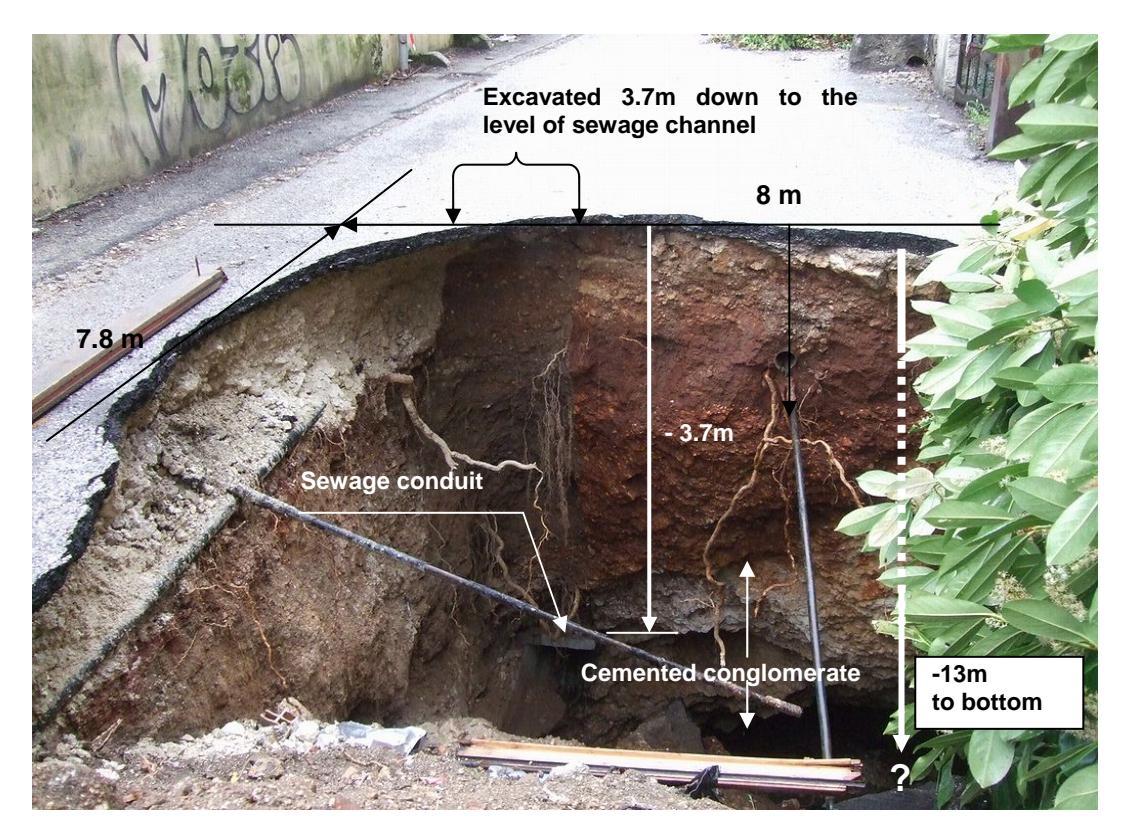
写真-12 自然空洞の崩壊による路面陥没(図-7参照)
