### 3. 液状化被害

#### 3.1 はじめに

#### 3.2 熊本平野における液状化の状況とその被害

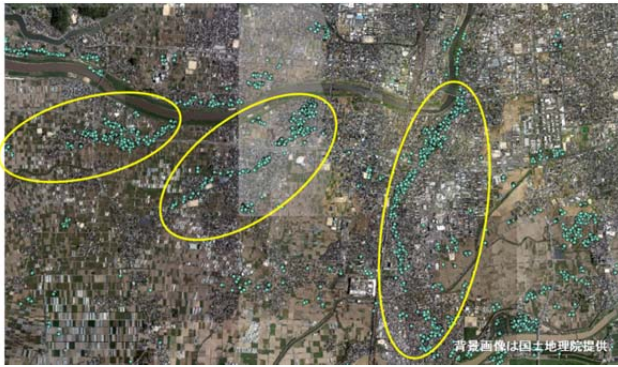
図 3.2.3 白川沿岸部における液状化跡判読結果

液状化跡判読結果により、図 3.2.3 の白川沿岸部では、熊本地震で生じた液状化被害の特徴の 1 つである液状化の帯を 3 本確認することができる。図 3.2.4 の島原湾沿岸では、白川河口部および緑川河口部における干拓地や埋立地、および、熊本港埋立地において、面的に広がりを持った液状化範囲が確認できる。図 3.2.5 より、緑川、加勢川の沿岸では、河川沿岸部だけでなく、河川から少し離れた場所でも液状化が生じるような広範囲での液状化が確認できる。

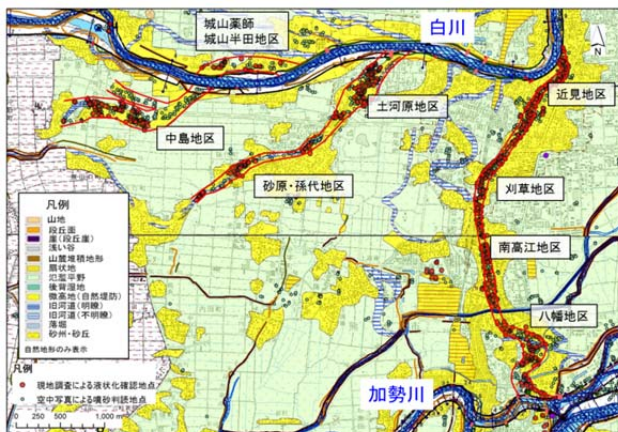
図3.2.6 液状化の帯と微地形との対比<sup>2)</sup>

今回の液状化発生地点における特徴は、まず、白川沿岸部であり、液状化地点が白川から枝分かれするように帯状に伸びているのが特徴的であった。図3.2.7はこれら液状化の帯が現れた地域を拡大したものである。これらの3つの液状化の帯の微地形は、自然堤防あるいは旧河道上に位置している。特に、3つの液

状化の帯が位置する自然堤防は白川の氾濫に伴い形成された様子がうかがえる。しかしながら、液状化発生地点は自然堤防全域で生じているのではなく、帯状に分布した自然堤防の一部の地域で生じ、この液状化の帯が旧河道であったようにも見えなくもない。

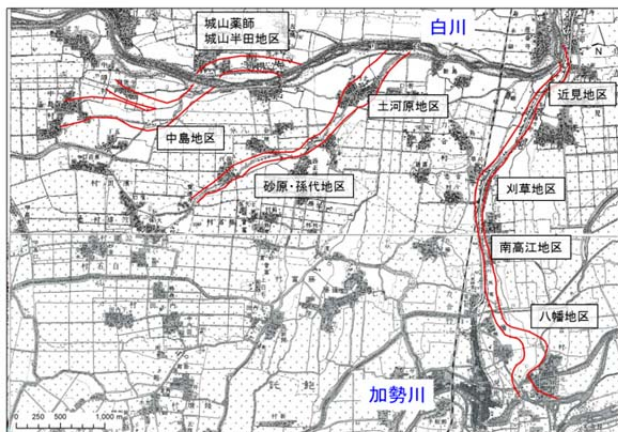
図3.2.7 液状化の帯と旧版地形図との対比

図3.2.7は大正15年測量の旧版地形図と液状化の帯を対比させたものである。この旧版地形図が当該地域で最も古い2万5千分の1地形図である。この地図を見る限り、水路らしきものは見受けられるが、それでも液状化の帯の幅よりは小さく、旧河道があったということは確認できない。現地調査において地元の方から、80年前には水路、船で往来していたとの話を伺ったが、旧版地形図でも確認できない川であるので、空中写真 USA-R153-90 で確認するがその幅は狭く、用水路程度の川幅の小川かあるいは水路ではなかったかと思われる。一方、旧地名から近見から川尻にかけて川が流れていたことを研究されていた地元の方に出会った。その方によるとまだ完全に解読できていないが、おそらく川があったのではないかと話であった。例えば、南高江の“江”は川という意味であるが、白川や加勢川のほぼ中央に位置する南高江は現在の川からは遠いところにあるといったものである。また、科学的な視点から、白川の旧河道は蓮台時から川尻に向かって南流し川尻で緑川に合流していた可能性を有していたとする大本照憲ら(2010)の研究<sup>10)</sup>もなされている。ところで、近見から川尻にかけては、旧薩摩街道と呼ばれ古くから存在する道と思われ、大正や明治時代以前から水路としてではなく陸上の街道として熊本平野を縦断する人々の往来ルートだったと考えれば、河道があったのは江戸時代かそれ以前ということになる。その河道を人間が埋め立てたのか、あるいは、自然の作用で川が埋まり現在の地形を形成したとも考えられるが、これまでの調査結果からは、液状化の帯の部分における川の存在と現地形への変遷を確認することはできなかった。

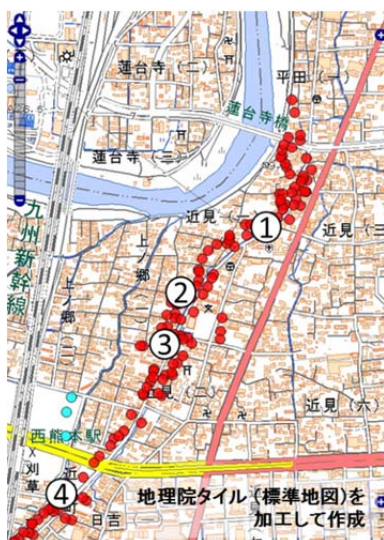
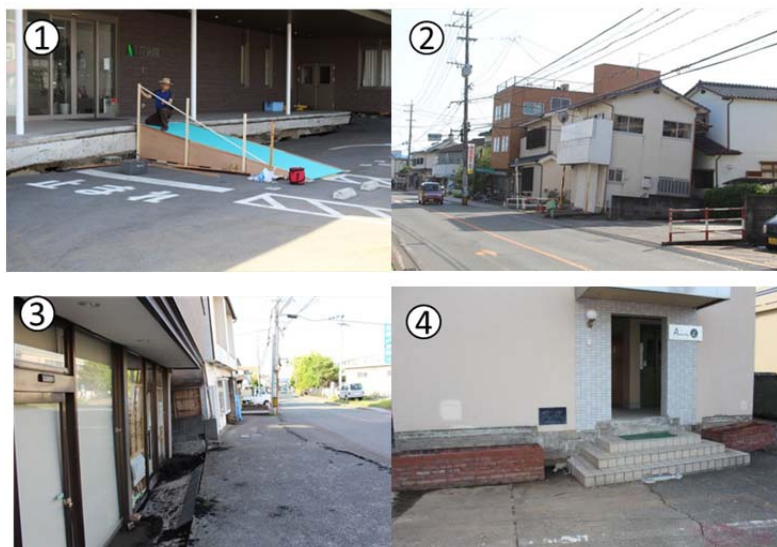
この液状化の帯では、建物沈下・傾斜、建物周りの沈下や段差、地中埋設物の浮き上がり、用水路底部の破損や壁体構造物の変位など、甚大な被害が生じた。被害の様子については、章末に他地域とまとめて示しているの、そちらを参照いただきたい。

図 3. A. 1 近見・刈草地区における液状化被害

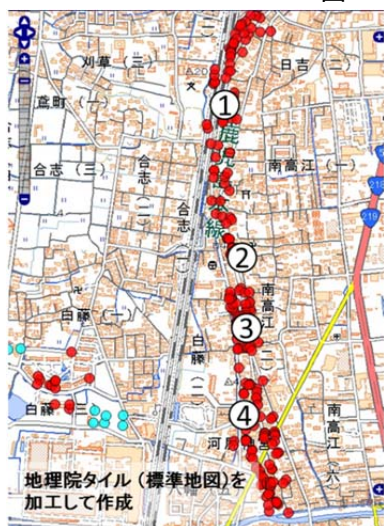
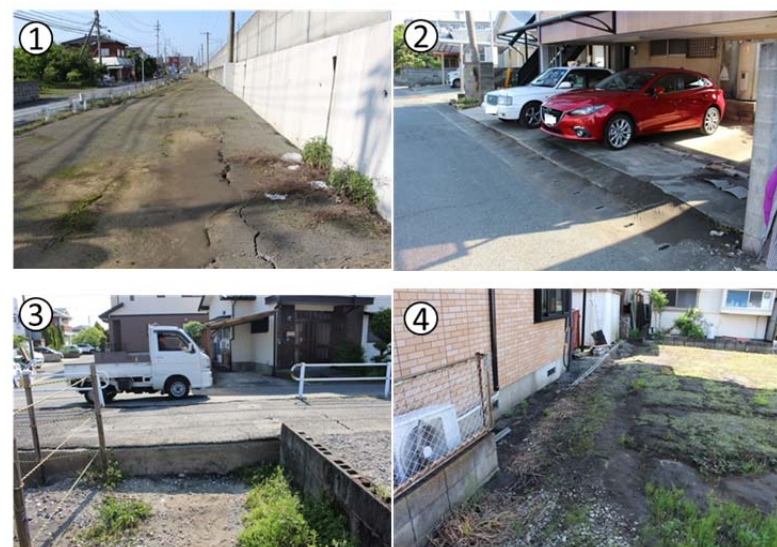
図 3. A. 2 南高江地区における液状化被害

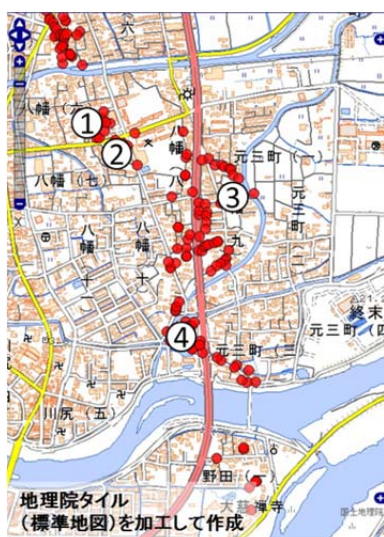
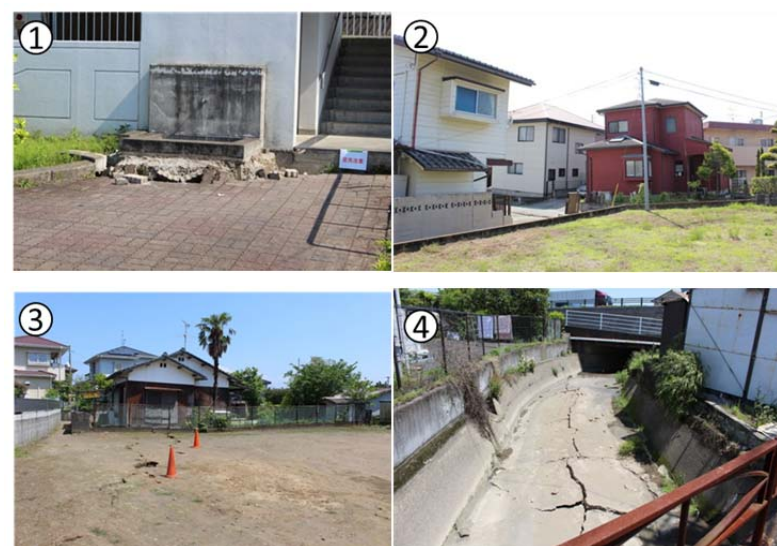
図 3. A. 3 八幡地区における液状化被害

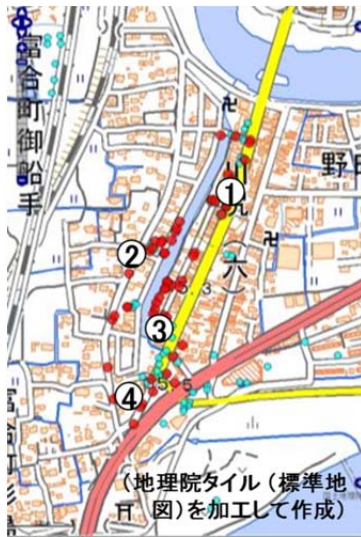
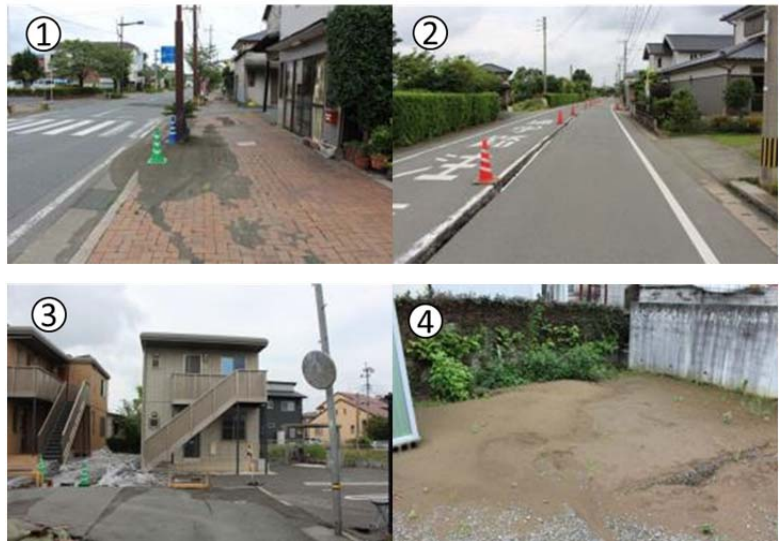
図 3. A. 4 富合・川尻地区における液状化被害

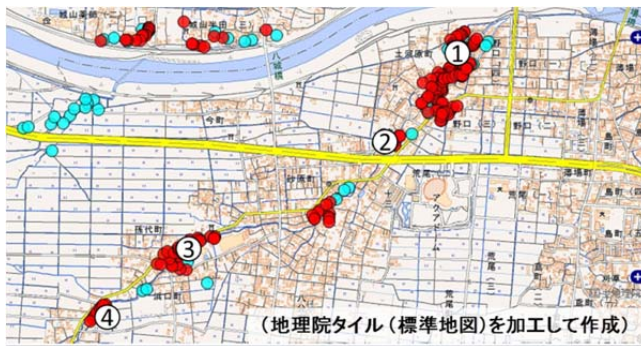
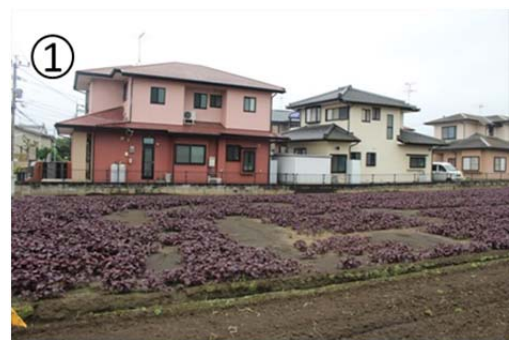
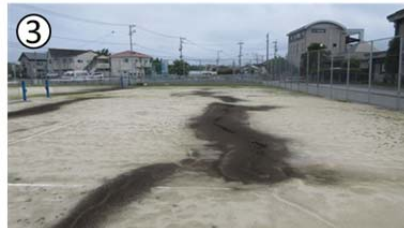
図 3. A. 5 土河原地区, 砂原・孫代地区における液状化被害

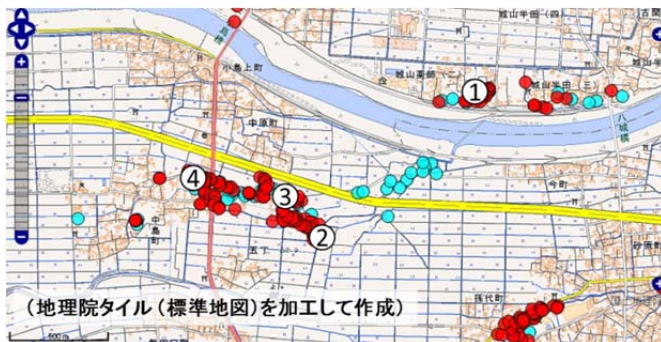
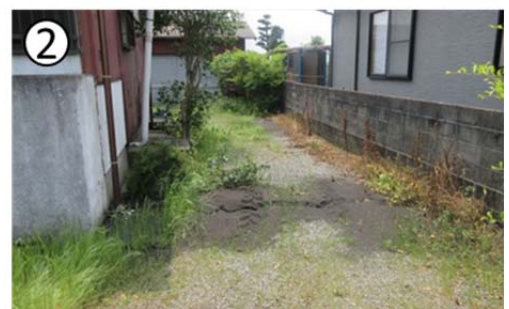
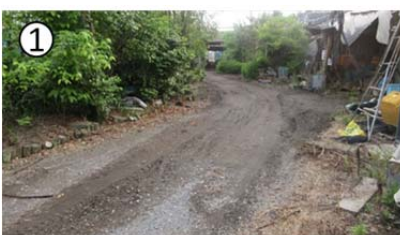
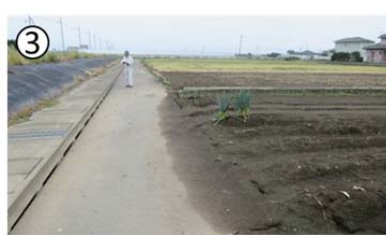
図 3. A. 6 城山薬師・城山半田地区, 中島地区における液状化被害

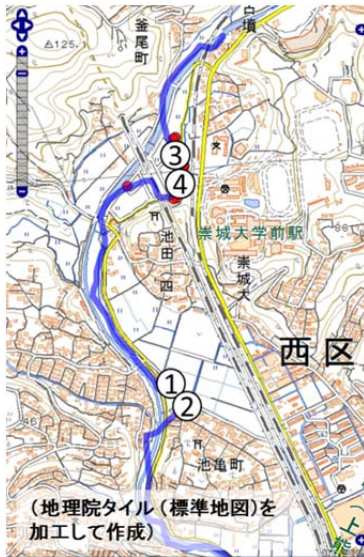
図 3.A.7 池亀地区、釜尾地区における液状化被害

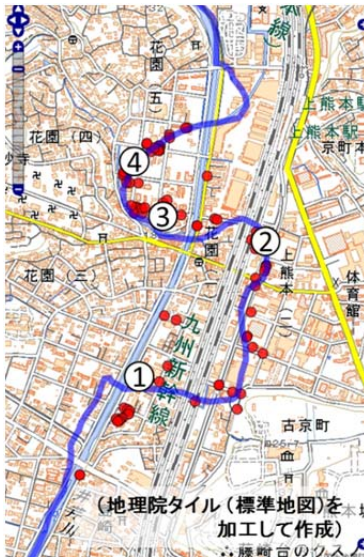
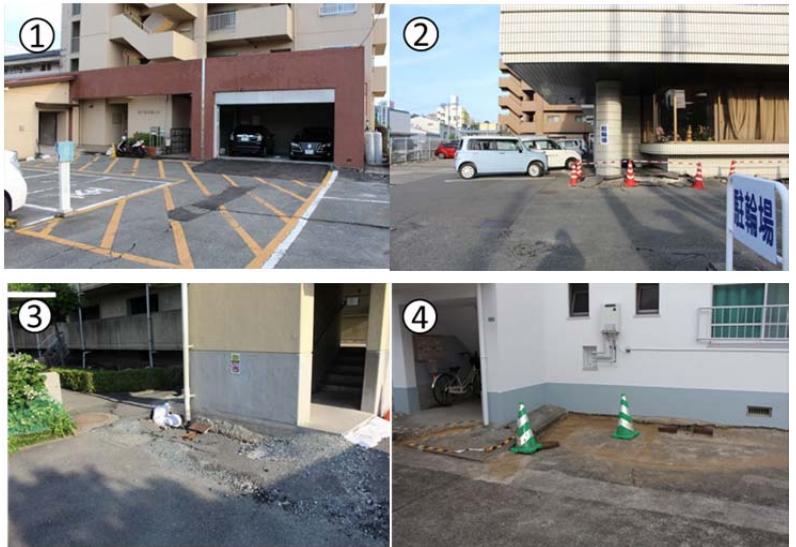
図 3.A.8 花園・上熊本地区における液状化被害

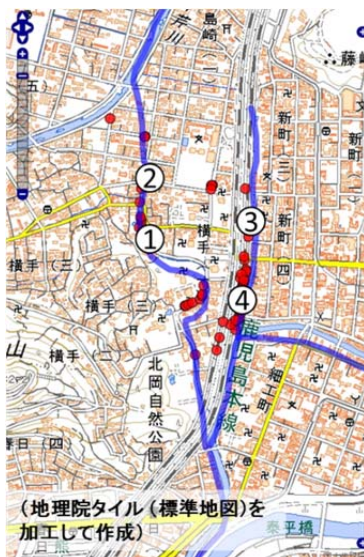
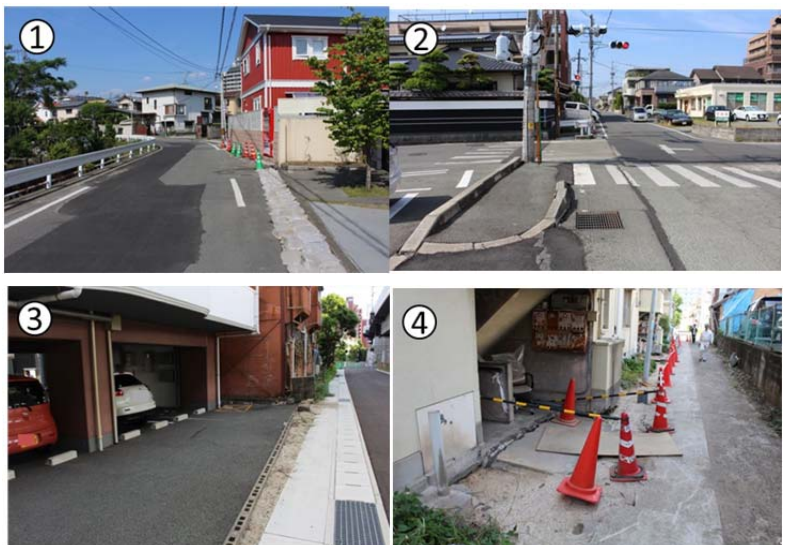
図 3.A.9 横手・島崎地区における液状化被害

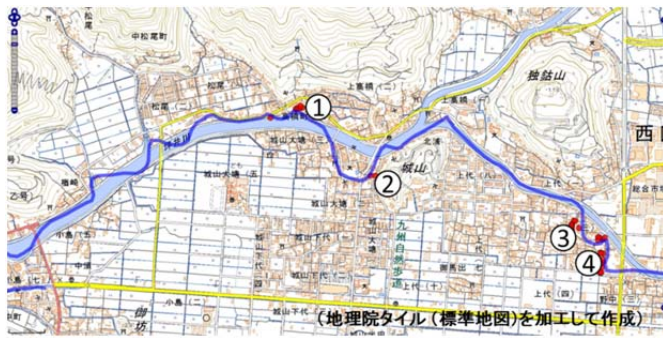
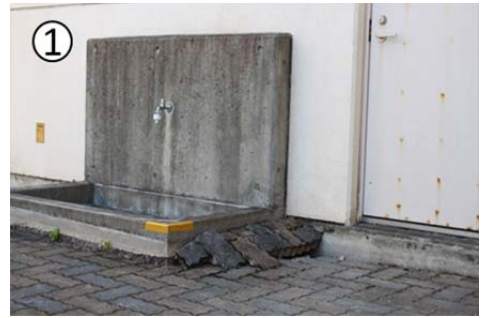
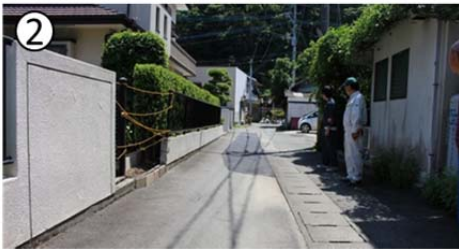
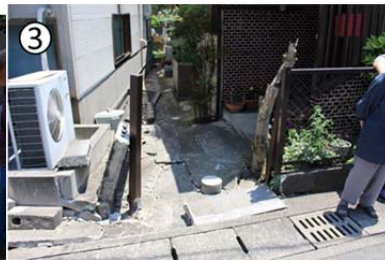
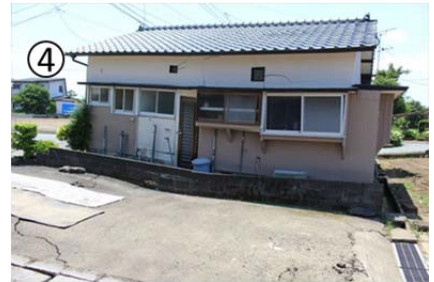
図 3. A. 10 松尾・高橋・上代地区における液状化被害

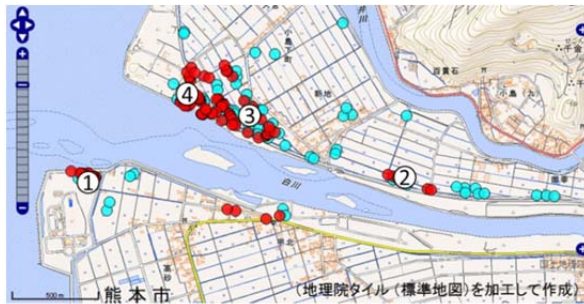
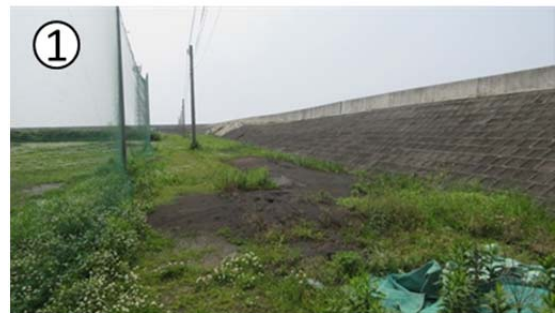
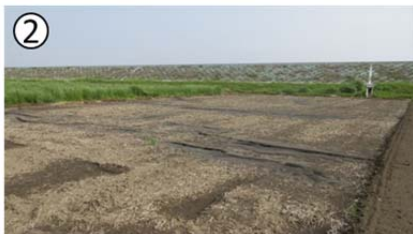
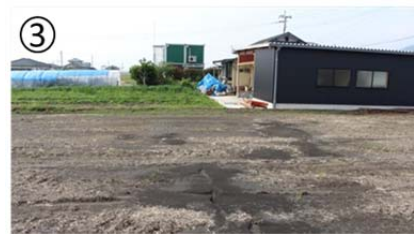
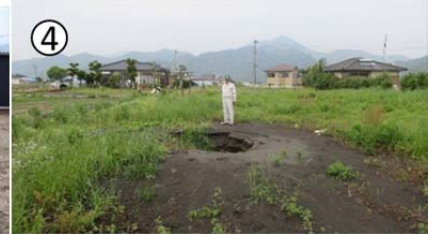
図 3. A. 11 沖新町地区、小島新町地区における液状化被害

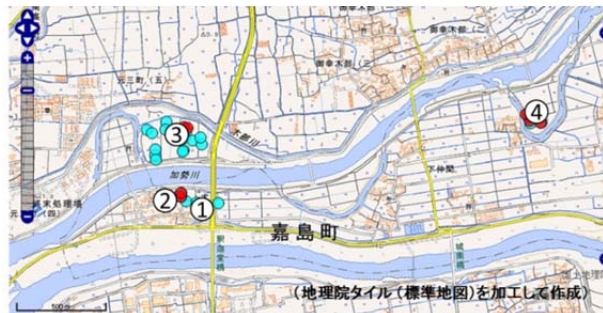
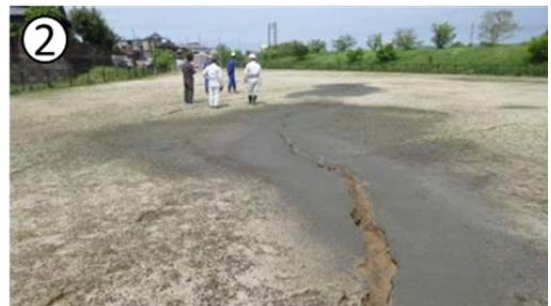
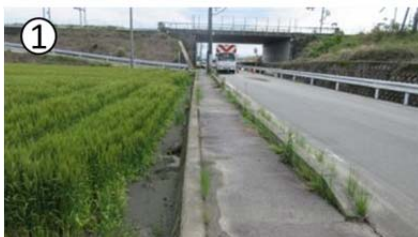
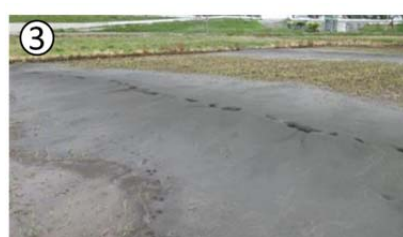
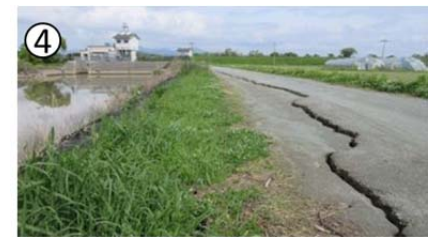
図 3. A. 12 犬渕地区・御幸木部地区における液状化被害

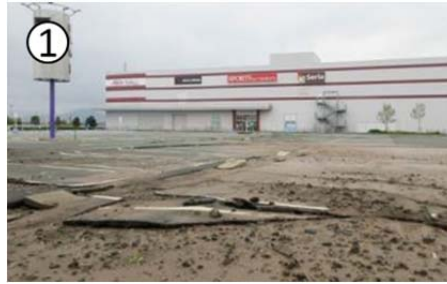
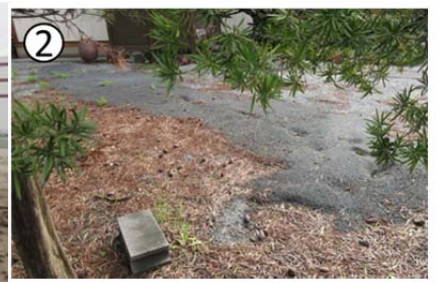
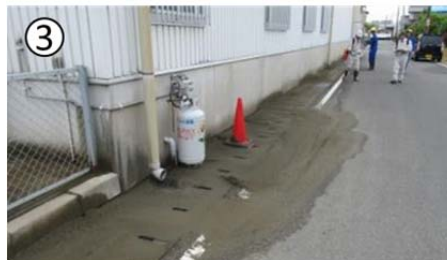
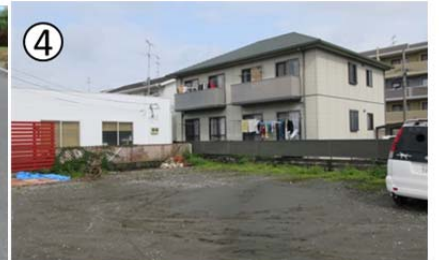
図 3. A. 13 上島・鯉地区における液状化被害

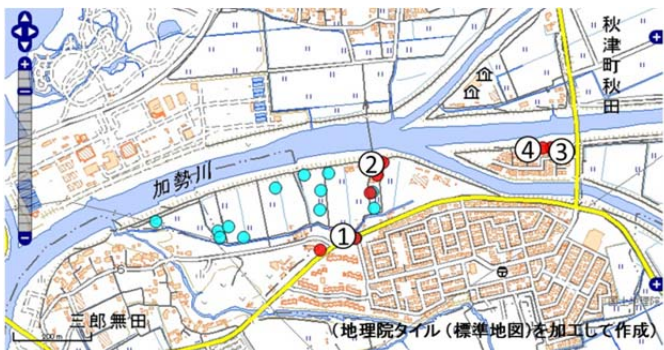
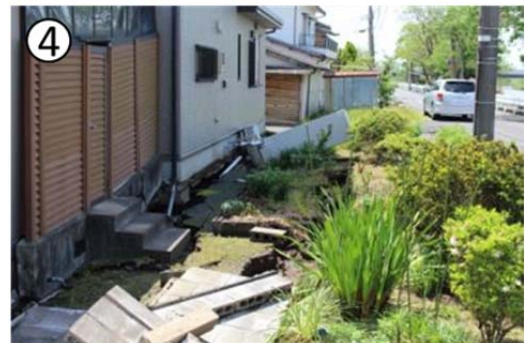
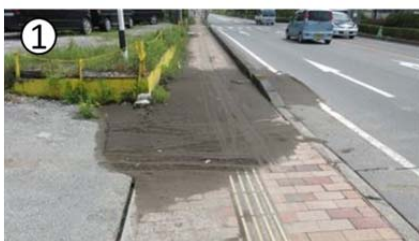
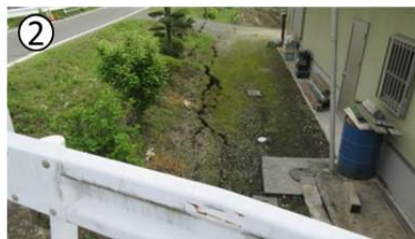
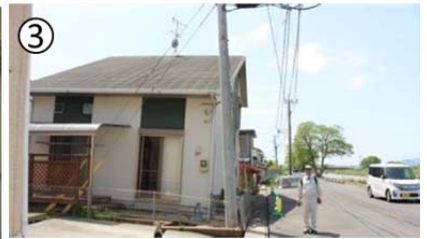
図 3. A. 14 秋津町秋田地区における液状化被害

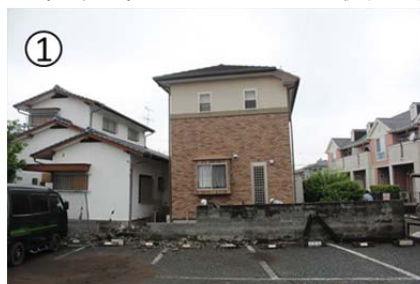
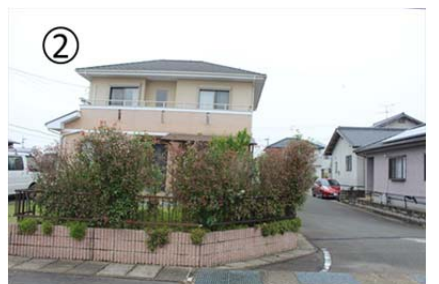
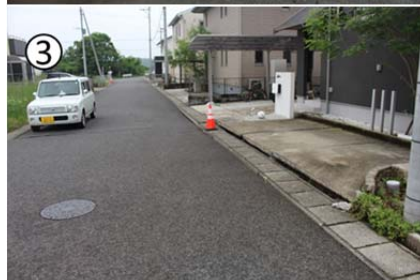
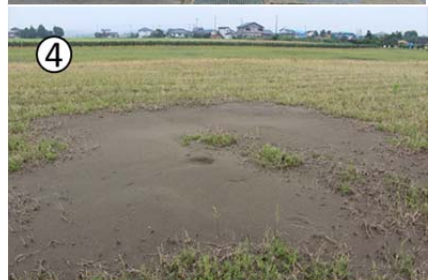
図 3. A. 15 甲佐町における液状化被害
