1993年鹿児島豪雨による都市型水害の教訓

鹿児島工業工業高等専門学校
正田 誠

1. 平成5年夏の鹿児島豪雨災害の特徴

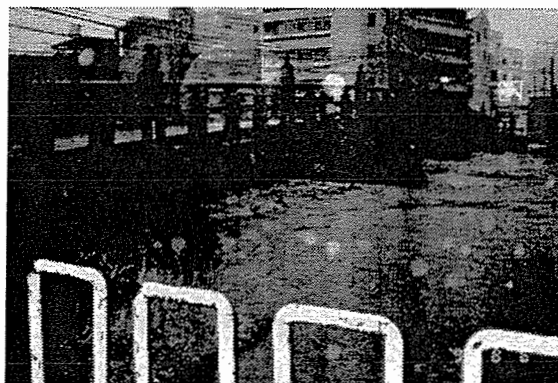
写真-1 西田橋（1993.8.6）

写真-1は、8・6水害時、西田橋地点上流側水位。写真-2に減水後の様子を示す。

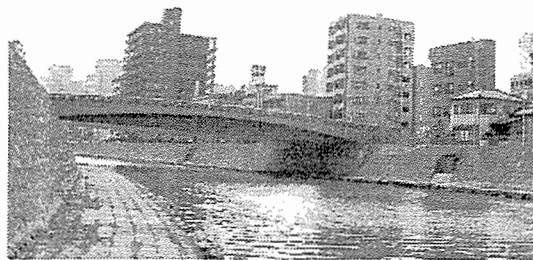
写真-3 新西田橋（2001.8.24）

写真-3は、激特工事による甲突川改修後の新西田橋である。橋脚を用いず、河床を下げ、流下能力を高めている。写真-4は移設された西田橋である。夏休みで、多くの親子連れ、幼児達が水遊びを楽しんでいる。他の高麗橋、玉江橋も、同じ公園内に移設されている。

(6) 5年間の激特工事が行われ、残存していた3つの石橋が移設保存された。河道掘削の結果、河床は2m近く低下した。河道は浚渫され、容易に水辺に降りられるように通路が設けられた。水際の両岸には散歩可能な石畳を敷設。残存した3つの石橋は、市内の祇園之洲に、石橋記念公園に移設、親しまれている。
