川内川の洪水解析と洪水避難地図の改善

RUNOFF ANALYSIS OF THE SENDAI RIVER IN 2006 AND IMPROVEMENT FOR THE MAP FOR FLOOD EVACUATION

足田 誠¹・萬 運²・萩木場 一水³

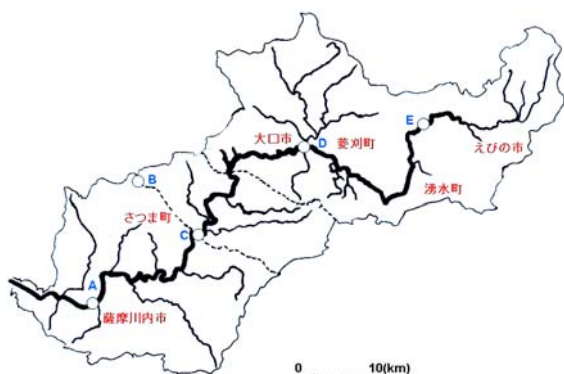
図-1 川内川水系の流域図(3市3町)

図-1は川内川水系の流域図である。行政区分は3市3町で構成されている。浸水被害は、中流部のさつま町を中心に、既往値を大きく超える水位上昇がみられた。気象庁の雨量観測所が、図のA,B,C,D,E地点に設置されており、降水量について、岩井法により超過確率（確率年）を計算すると、表-2のようになった。利用した雨量データは、32年間（1976～2007）の年間雨量・日雨量の年間最大値・時間雨量の年間最大値(mm)である。最も多かった年間雨量は最上流のえびの地点の5500mmであるが、統計では第4位の大きさとなっている。逆に、確率年が長い順に、第1位は大口市(大口)とさつま町(さつま柏原)となっており、その値は70年～80年程度である。即ち、既往値を大きく越える豪雨は、鶴田ダム・大鶴湖付近に集中していたと推測できる。これにより下流のさつま町虎居地区で甚大な被害を受けたと考えられる。

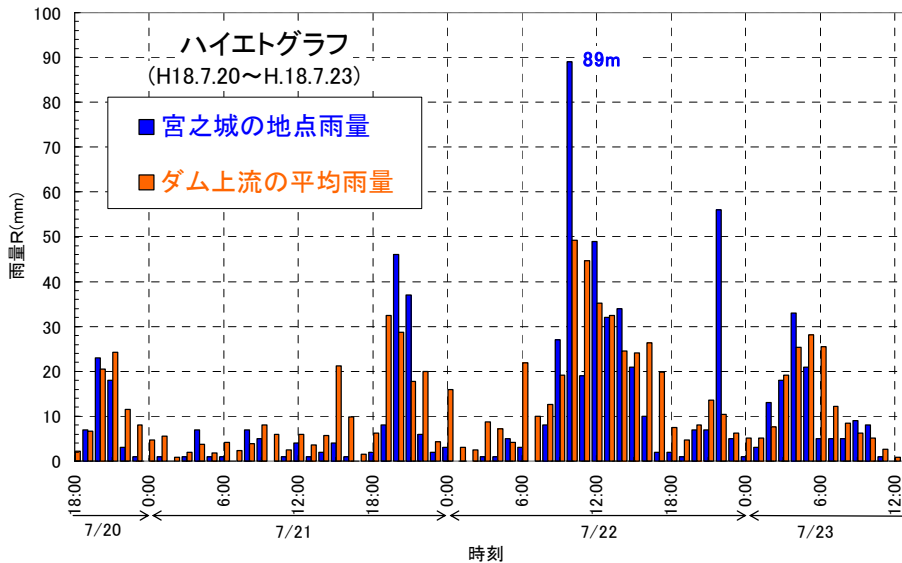
図-5 雨量の時間的推移

図-5は宮之城水位観測所の地点雨量及びダム地点より上流部の平均雨量のハイトグラフで、時間雨量で示している。ダム上流部では大量の降雨が確認でき、

宮之城地点では7/22,10:00頃,1時間に89mmの猛烈な雨があったことが分かる。

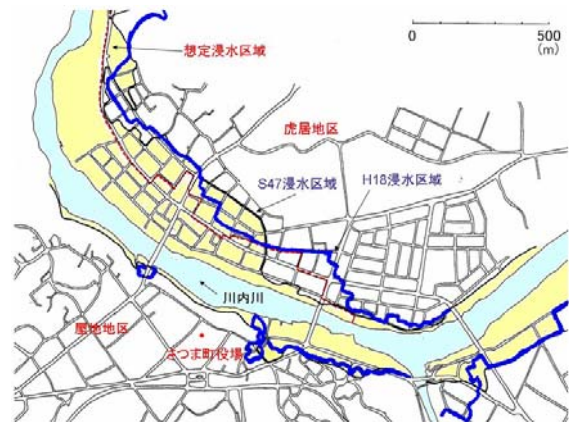
図-9 さつま町(虎居・屋地)の浸水区域図

図-9は,さつま町市街部の虎居・屋地地区の浸水区域図である。図中に,①昭和47年7月の浸水区域(黒:黄色の区域),②平成18年7月の浸水区域(青:実線),③さつま町作成のマップの想定浸水区域(赤:波線)を,それぞれ記入した。市街図はゼンリン地図を基本図として利用した。さつま町が広報で載せた想定浸水区域③を大きく上回る広範囲の洪水があったことが理解できる。
