水害時避難から高齢化時代の減災対策を考える

THINKING ABOUT DISASTER REDUCTION MEASURES IN AGING ERA FROM FLOOD EVACUATION

石垣泰輔¹

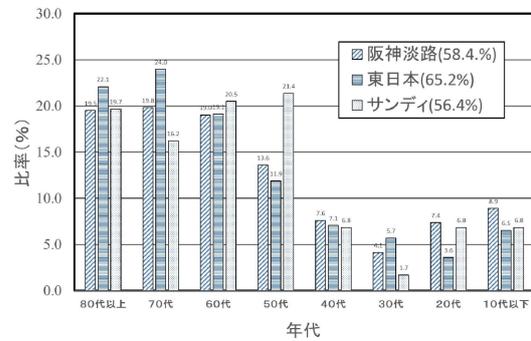
近年, 自然災害が頻発しているが, その拡大要因としては, 地球規模の環境変化, 都市化および高齢化の進展があげられる. わが国では, 現在, 高齢化率が 25%を超え, 2050 年には 40%に達すると予測されており, 高齢化社会における災害対策のあり方が喫緊の課題となっている. 図1は, 1995 年の阪神・淡路大震災, 2011 年の東日本大震災および 2012 年のハリケーンサンディにおける被災者の年代別割合を示したものである. 図より, いずれの災害においても 60 代以上の犠牲者が大半を占めている. 阪神・淡路大震災では建物倒壊による被災, 東日本大震災では津波による被災, ハリケーンサンディでは高潮による被災であり, 被災原因は異なるが高齢者の被災割合は高く, 高齢者避難の重要性が再確認される. ここでは, 水害時避難という観点より高齢化時代の減災対策について考える.

図 1 被災者の年齢構成(防災白書および災害報告書データより作成)

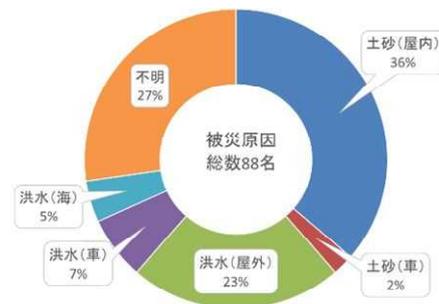
水害による高齢者被害の実態をみるため, 2009 年から 2011 年に発生した水害による犠牲者について, 読売新聞, 毎日新聞, 京都新聞および日本経済新聞の記事から, 災害名, 年齢, 被災場所, 被災状況を読み取り, 重複する内容を除いて取りまとめた結果を表1に示す. 2009 年は, 中国・九州北部豪雨と台風 10 号~27 号, 2010 年は, 梅雨前線に伴う豪雨と奄美豪雨, 2011 年は, 台風 12 号による紀伊半島豪雨災害を対象とした. 17 県 36 市町村での被災状況を示している. これらのデータより被災原因について整理すると図2のようになる. 図より, 土砂による被災が 38%と最も多く, 洪水による 35%を上回

図 2 被災原因

っていることがわかる.

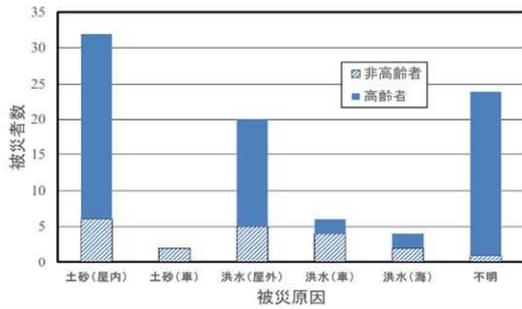
表2は, 36 市町村の高齢化率と被災者の高齢者率を整理した結果である. 36 市町村の 72%の 26 市町村が全国平均の 25%を超えており, 兵庫県佐用町を除き, 高齢化率と被災者の高齢者率是对応しているようである. なお, 佐用町では, 家族で避難途中に流された非高齢者の存在が低い高齢者率の原因である. 被災原因毎の高齢者率を図3に示す. 図より, 屋内で土砂による被害

図3 被災原因別の高齢者数

にあった、あるいは、屋外で濁流に流された高齢者が多いことが分かり、このような被害を軽減するため、高齢者の水害時における早期避難の重要性であることを示している。

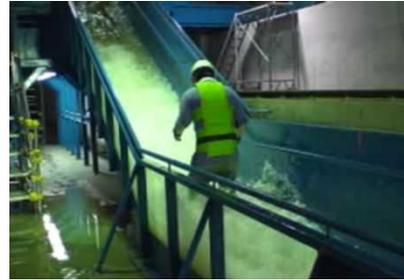
これまで、水害時の避難について、実物大の階段模型等を用いた体験実験を実施して検討してきた^{1)~11)}。その中で、写真1に示すような高齢者体験キットを用いた浸水時の歩行実験結果に基づいて、避難時の安全性について単位幅比力を指標として利用できることを示した⁴⁾。高齢者による実験は危険を伴うことから、若年者が体験キットを装着して実験を行った。これは、歩行速度が老化の程度を知るうえで良い指標となること¹²⁾を根拠としており、若年者が体験キットを装着することにより歩行速度が減少し、70歳程度の歩行速度となることを確認している。これらの実験結果より、浸水時歩行の安全性を判断する指標として単位幅比力 M_0 を用いることを提案した⁴⁾。その結果を、流速と水深で表すと図4のようになり、指標を表す曲線を超えると安全避難が困難になる。

写真1 高齢者体験キットを用いた避難体験実験

写真1で示した一連の実験結果より、浸水した通路および階段の歩行速度 V を単位幅比力の関数として、以下に示す式で表すことができた⁴⁾。

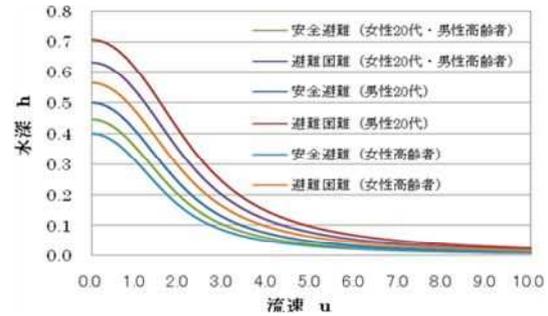
図4 水深と流速で表した単位幅比力

ここに、単位幅比力 M_0 は、次式で表される。

$$M_0 = u^2 h / g + h^2 / 2$$

ここに、 u は流速、 h は水深、 g は重力加速度である。

以上のように、避難の安全性の指標に単位幅比力を持ちいることにより、氾濫解析結果より得られる流速と水深より、各地点の安全性を数値化することが可能となり、避難誘導等の基礎資料を得ることができる。
