水道管等による空洞保持に関する検討

平成15年4月19日

土木学会海岸工学委員会

大蔵海岸陥没事故調査小委員会

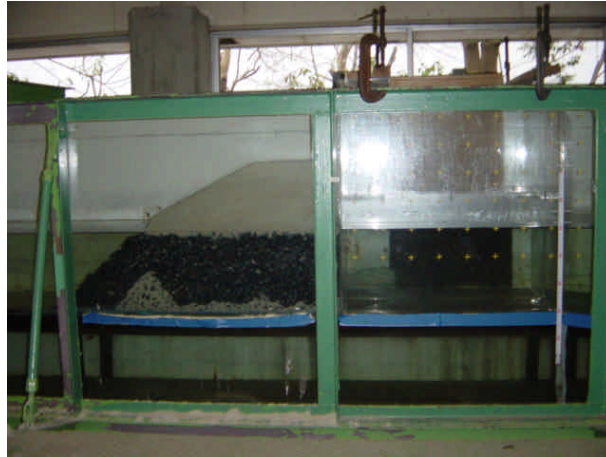
図 1 実験施設概要

実験装置を図1、写真1に示す。模型は大蔵海岸を模しており、縮尺は1/10である。実験装置は、写真2、図2に示すようにケーソン模型（アクリル製）2基を10mmの隙間を空けて設置し、その上に上部コンクリート模型（アクリル製）を固定し、隙間の上部を塞いだ。ケーソン模型間の隙間を塞ぐように防砂板模型（アクリル製）を、ケーソン模型および上部コンクリート模型に取り付けた。防砂板模型には損傷状況を模してスリットを設け

海側については、前面の海底勾配を 1/10 とした。また、造波中にケーソン模型からの反射波により水路内に重複波が発生するため、ケーソン模型より 90cm 離れた箇所反射吸収装置を設置した。波高を計測するため、ケーソン模型の前面および沖側に波高計をそれぞれ 1 本ずつ配置した。

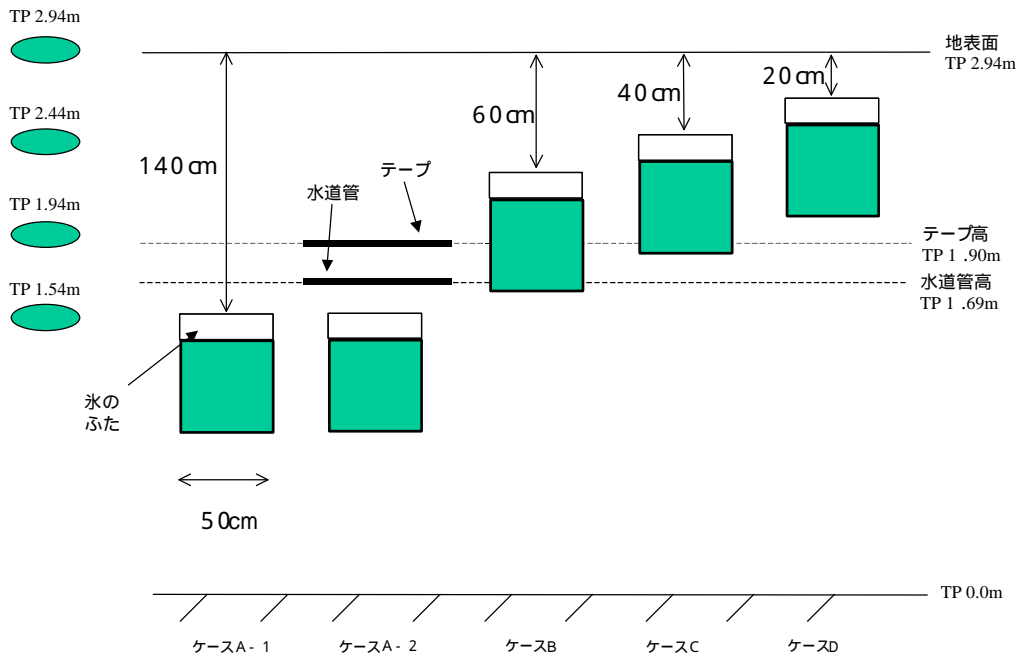
図7 実験ケースのイメージ

実験ケースは、設置する箱の高さ、水道管の有無、箱の大きさ、砂の締め固め状態を組み合わせて 9 ケースを設定した。各ケースの諸元は表 1、図 7 の通りである。

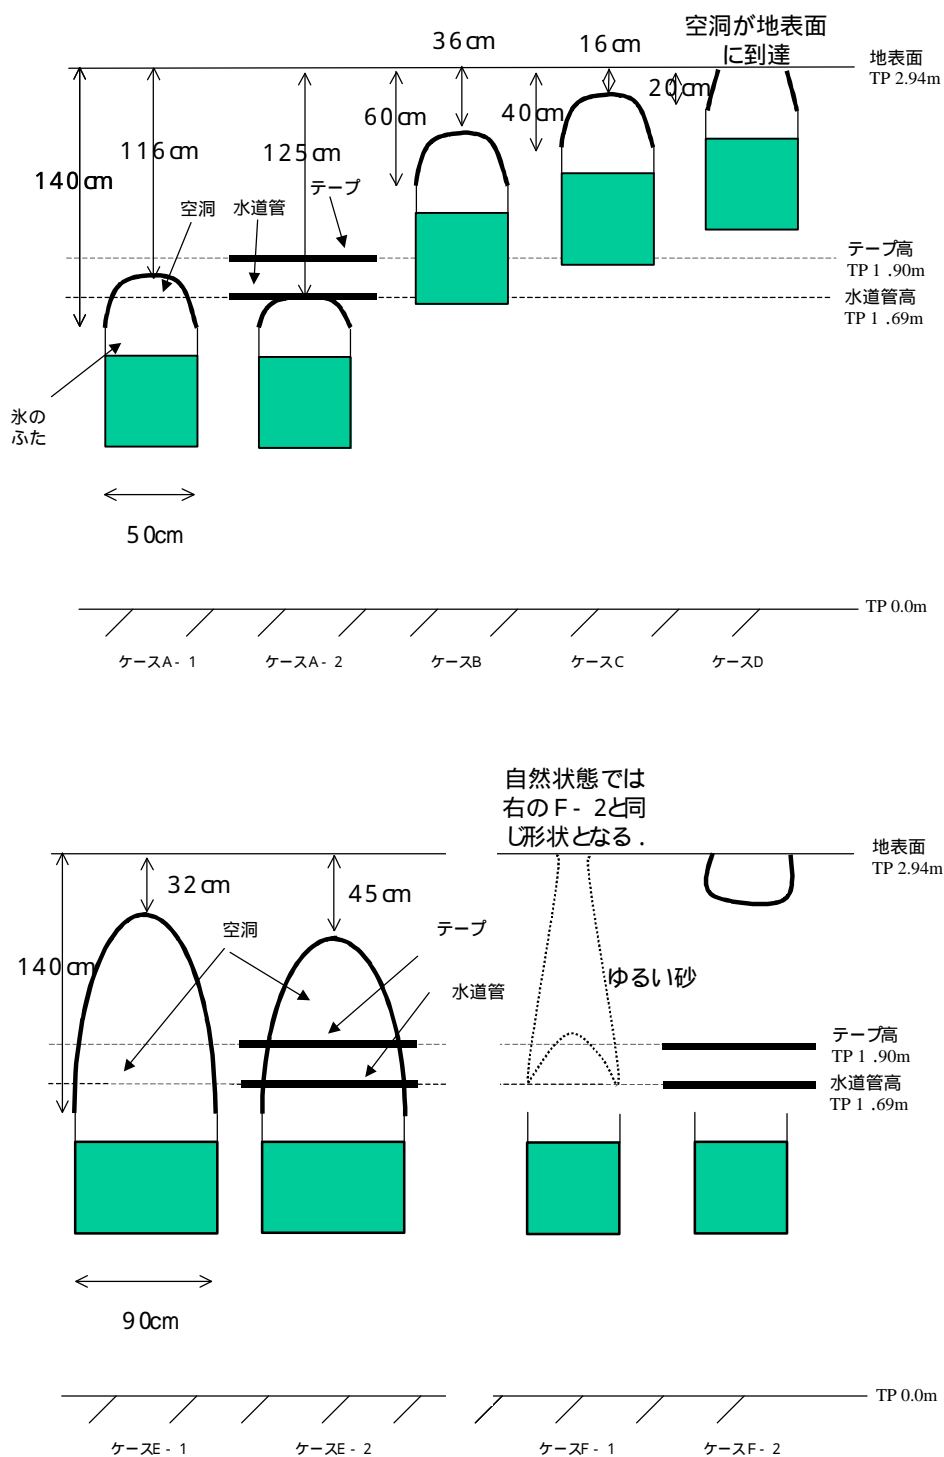
図10 空洞の形状のイメージ (実験結果)

なお、ケースF - 1では陥没孔の壁面が自立しているが、衝撃などにより壁面が直ちに崩壊し、実現象ではケースF - 2の状態に達するものと考えられる。
 上記の実験結果は、図10に要約される。

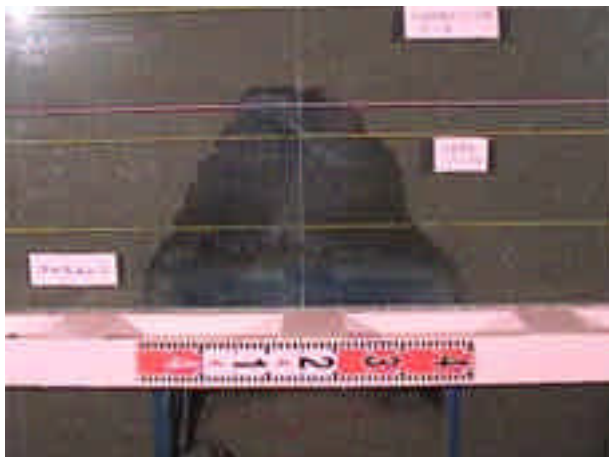
参考写真 1 空洞の形成

水道管がない場合(ケースA - 1, B, C)では, すべり面はアーチ状であった. 氷の落下とともに氷面上の砂が落下し, すべり面に沿って高さ 24cm のドーム状の空洞が形成された.(参考写真1)

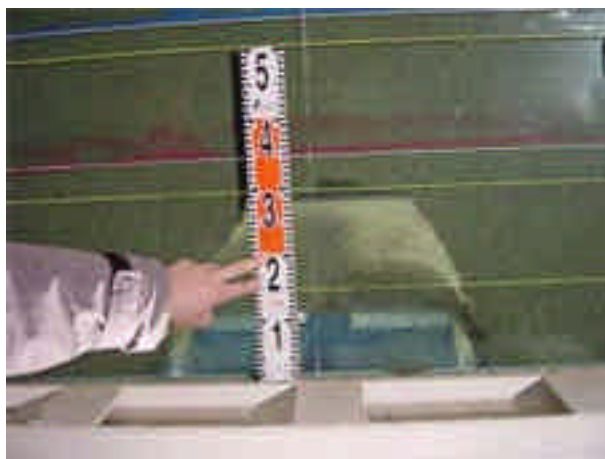
参考写真 2 空洞の形成 (ケース A - 2)

水道管がある場合(ケースA - 2)では, すべり面は水道管位置で高さを抑えられ, 台形状であった(参考写真2). 氷の落下とともに氷面上の砂が落下し, 高さ 15cm の, 水道管を支点とする上端が眼鏡橋状の空洞が形成された.(参考写真3)

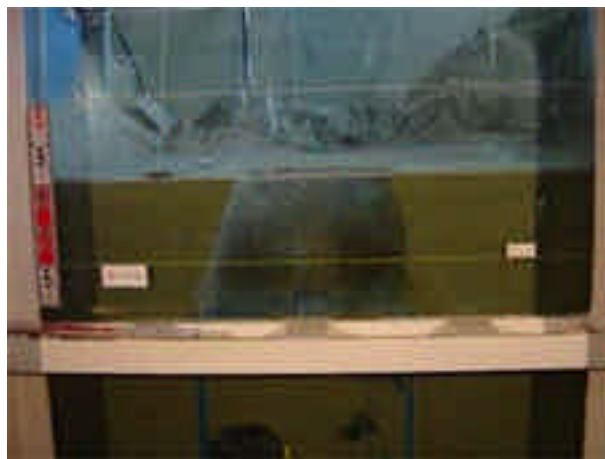
参考写真5 空洞の形成 (ケース D)

ケースDでは, すべり面は地表面に達し, すべり面に沿った陥没が発生した(参考写真5). ケースF - 1では氷面上 60cm, F - 2は氷面上 15cm の高さにすべり面が形成され(参考写真6), 氷の落下とともに陥没した(参考写真7).

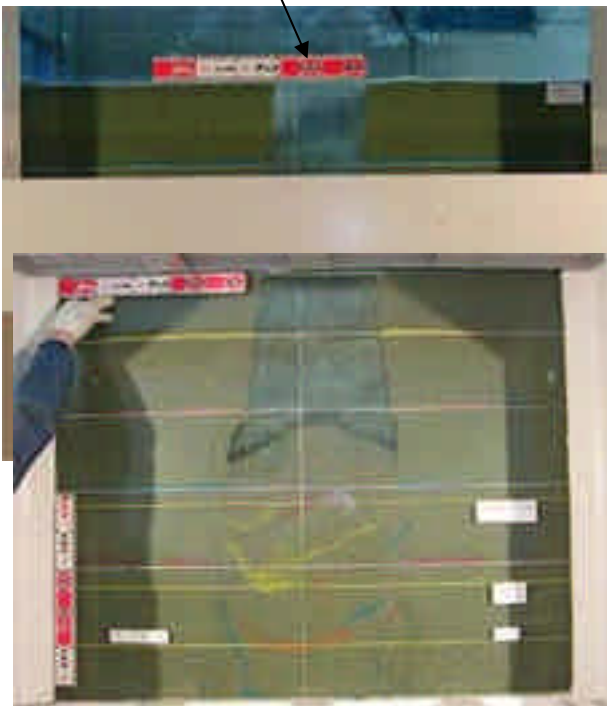
参考写真7 陥没の発生

海岸では波などの荷重が作用するため右の状態に達する。

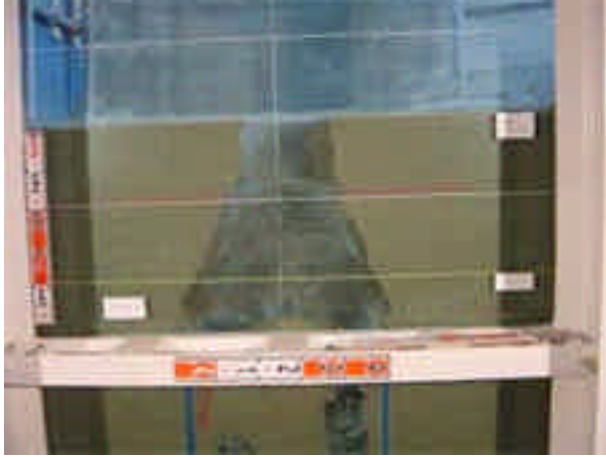
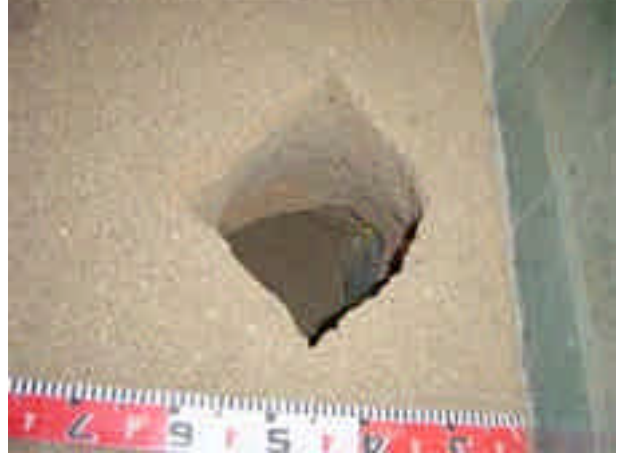
参考写真8 荷重試験による空洞の崩落

空洞上方の砂層厚が 16cm の空洞(ケースC)は, 70kg の荷重で崩落した。また, 崩落は空洞天端のみで発生している(参考写真8)。なお, 空洞上方の砂層厚が 32cm の場合(ケースE-1)は, 140kg の荷重で崩落している。

載荷による空洞の崩壊時に , 土砂の崩壊は空洞天端部のみ生じており , 空洞の側壁では発生していない (参考写真 8) . このことから , 地表面近くまで成長した空洞の崩壊には , 空洞壁面の鉛直長さは影響していないことが推察できる .

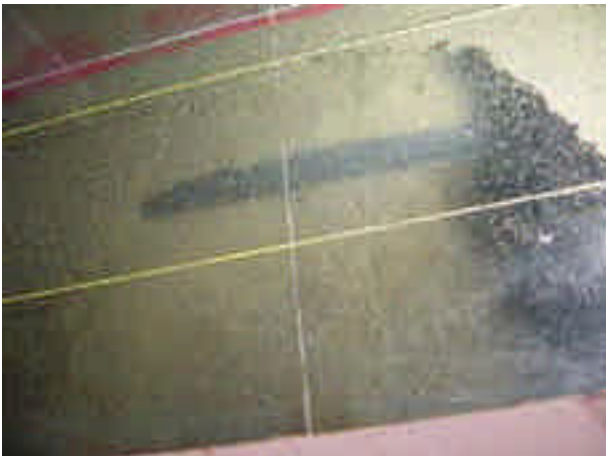
参考写真9 水道管の状態

水道管により砂層が眼鏡橋状に保持されている。

水道管に直接載っている砂層は水道管の幅(約5cm)程度である(参考写真9)。

なお , 振動により空洞を上方に拡大させた観察結果から , 水道管の上部に直接接している砂層の幅が狭いことからこの部分の空洞保持力は大きくないこと , 標示テープはテープの自重以外の張力が発生していない状態であることから空洞保持に影響していないことも推察される .

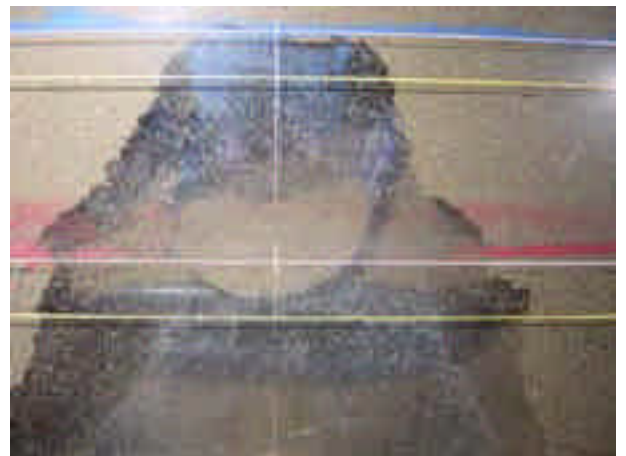
参考写真10 標示テープの状態

標示テープは, 折り込みがはずれ弛んだ状態で伸びている(参考写真10)。
