## V. 土木史評価班報告

吉野川第十堰を技術的に評価する場合、土木史という視点は重要な位置を占める。土木史とは言うまでもなく、時代的背景に規定された自然条件と社会条件を基本とした土木技術が具現化された歴史であり、第十堰を河川開発史と土木史という視点から検証することによって、第十堰の技術的、構造的特徴が明らかになる。

第十堰とは、吉野川という主流型放水路と現川・旧吉野川の分派点にあって、分派点直下の放水路、吉野川の河道を横切って建設された固定式の分流堰のことで、主流型放水路とは、現川の洪水全量と平水の多くを負担する放水路を指し、派川型放水路と対比して、一見して本川と見間違ふような放水路のことである<sup>1)</sup>。吉野川その他、新淀川、荒川放水路、雄物川放水路などがその代表格である。

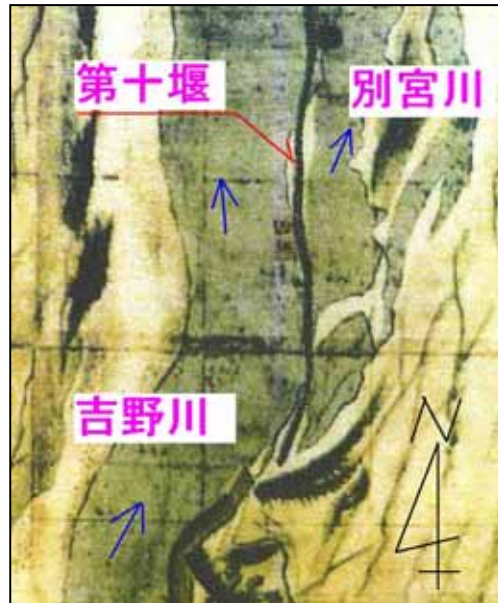
図 V-1 建設直後の第十堰の状況（『村々沼川堰留之図』<sup>6)</sup> に加筆）

第十堰の建設直後に描かれたとみられる絵図が「村々沼川堰留之図」<sup>6)</sup>、図 V-1 である。但し、当該絵図の作成年は不詳である（原図は上が南となっているので、図 V-1 はこれを 180° 回転させている）。建設直後の第十堰は、このように吉野川の流れに沿って細長く描かれる。堰体の平面形状は、縦堰（別名、待堰）として表現され、しかも舟通しは存在しないから、建設当時の第十堰、また新川、別宮川の役割は以下のように考えられる。

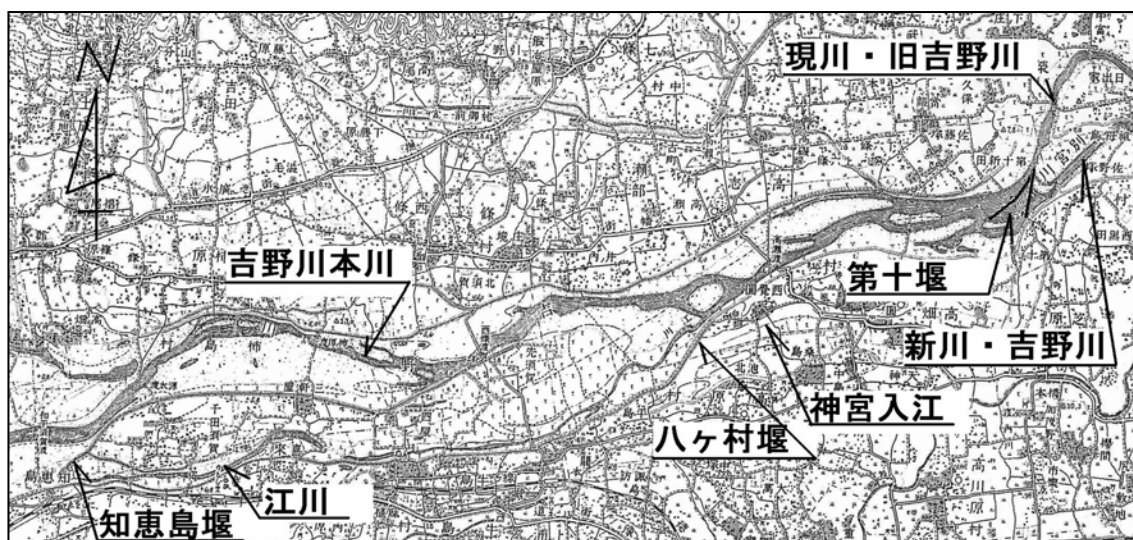
図V-2 大正年代の第十堰

さて、第十堰は、その後、堰体が継ぎ足されて1792(寛政4)年に五百間余(909m)、文久年間(1861～1864)に五百六十二間(1,021m)、1870(明治3)年には五百八十間(1,054m)の長さとなった(堰長の起終点は不明)。第十堰の延長工事は、新吉野川の川幅の拡大に併せて、その都度、実施されたと考えられる。なお、図V-2に示すのが、後述する明治直轄改修の完成前における現川・旧吉野川と新川・吉野川、そして第十堰の位置関係である。

この明治初期にあって、第十堰上流の吉野川本川の滞筋が変化して、現川と新河道がほぼ一直線上に並ぶようになったと各種の文献には記録されている。新旧の吉野川が分派点から並列して流れる当時の様は、図V-2 に示す 1917(大正 6)年測図からも読み取ることができる。この結果、現川下流には以前に比べて平水が流れに難くなり、1878(明治 11)年、従来の堰体の上流右岸側に上堰が 150 間(273m)と 200 間(364m)の「喰い違い堰」の構造で追加、建設された。そして、上堰は 1882(明治 15)年に三十九間(71m)、翌 1883(明治 16)年に五十間(91m)、1884(明治 17)年に百間(182m)と断続的に継ぎ足されて建設され、この結果、第十堰は二段構造の堰体となった。しかし、新吉野川には依然として大量の平水が流れ込むので、1882(明治 15)年、堰体は更に延長されたのである。なお、前記の「喰い違い堰」の特徴などは後述する。

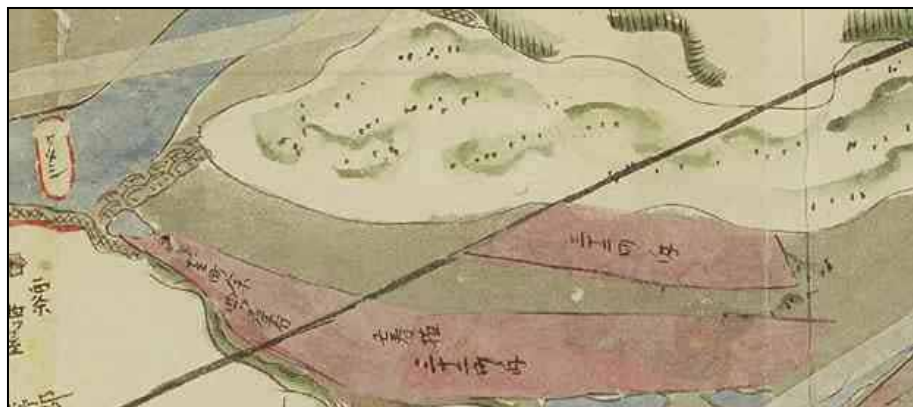
図 V-3 天保 11 年吉野川絵図(徳島県立図書館所蔵)に記載された知恵島堰

その一つが、第十堰上流右岸の治水策である。結論から先に述べれば、吉野川の治水策の焦点は、第十堰上流右岸にあった。これと関係する施設が、前掲の図 V-2 に示す江川の流頭部の知恵島堰（別名、江川堰）、そして神宮入江の流頭部に位置する八ヶ村堰で、両堰は図 V-3、図 V-4 のように、徳島県立図書館所蔵の天保 11 年吉野川絵図に明瞭に描かれている（絵図は上が南向きなので、前掲図はこれを 180° 回転させている）。江川そして神宮入江ともに、吉野川本川右岸から分派する派川河道で、流末は吉野川本川に合流する。

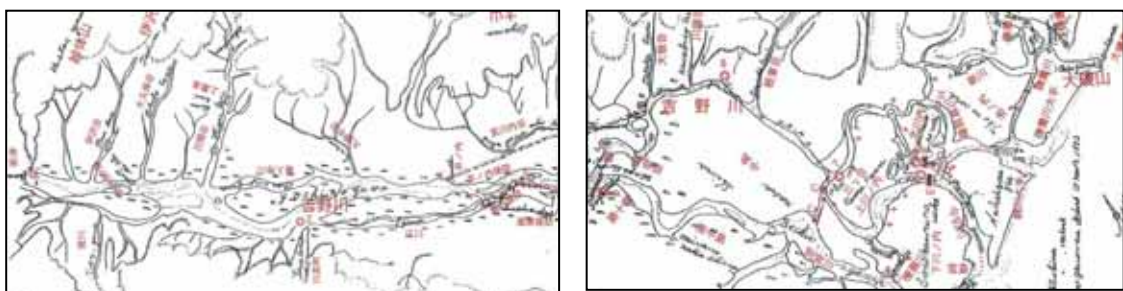
図V-9 デ・レイケの吉野川検査復命書附図（国土交通省提供資料）

ここでデ・レイケの「吉野川検査復命書」から吉野川改修と直結する箇所を抜き出すと以下のようなになる。「治川工事 主要トスル所ハ川島町ヨリ上流及ヒ下流ニ於ケルノ幹川並ニ別宮川トス。但シ別宮川ヲ先トスベシ其故他ナシ第十村堰隸撤去ノ後ニ至リテハ諸工ノ造営更ニ甚タ艱難トナルヘキノ理ナルヲ以テナリ。…我ハ此地ニ来リ倏チ簡易ナル一計ヲ案シ断シテ曰ク此堰隸ト其上ミノ杭樁ト悉皆刻除センヨトヲ要スト。又タ覚円村ニ放錯セル堤防モ亦撤去シテ下流ノ一端ヨリ上流狭隘部ヲ過キ七里標杭ニ至ルノ間ヲ平クベシ。…第十村ノ堰隸（D.S.ノ符合ヲ附ス）ヨリ上流若干距離ニ於ケル湾入左岸中一所ヲ撰定シテ一渠口ヲ鑿チ是ヨリ左方ノ田野ニ●渠ヲ開通スヘシ。…●渠溝ノ末ハ第十村ノ下方ニ於ケル吉野川末流（G.Y.の符合ヲ記ス）ノ一所ニ接スヘシ」<sup>19)</sup>。すなわち、第十堰を撤去して新川・別宮川を本川となし、吉野川、つまり現川には第十堰上流左岸から新たな水路を開いて、ここから所要の水量を導水するよう提案したのである。図 V-9 では、下流右岸の八ヶ村堰から連続する覚円堤防と第十堰に「×」表示がされ、各々を引堤したり、撤去することが図化され、旧吉野川の移設ルートは破線の直線で描かれている。

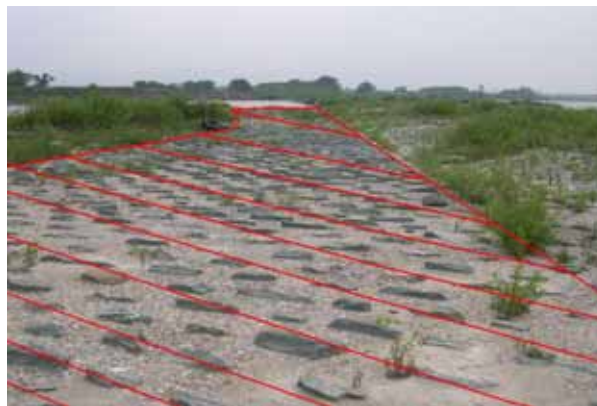
写真V-1 第十堰上堰に残る「喰い違い堰」

上堰で建設された「喰い違い堰」の現状は、写真 V-1 のとおり、喰い違いの開放部がコン

クリートで間詰め、充填されている（斜線部がコンクリートの間詰め箇所）。第十堰は、前述したように、写真V-2に見るような青石を用いて構成された堰体であるから、こうしたコンクリートの間詰めは確かに違和感がある。しかし、喰い違いの開放部の改廃が、最も簡便なコンクリートの間詰め、という工法によって処理されたからこそ、第十堰の「喰い違い堰」は、今も現地で確認可能な状態となっている。第十堰の「喰い違い堰」は、国内で唯一現存するものと考えられ、絵図の世界で確認するしか術が無かった土木構造物が今なお残されているという点において、第十堰の「喰い違い堰」は土木史上の河川構造物として価値が認められる。

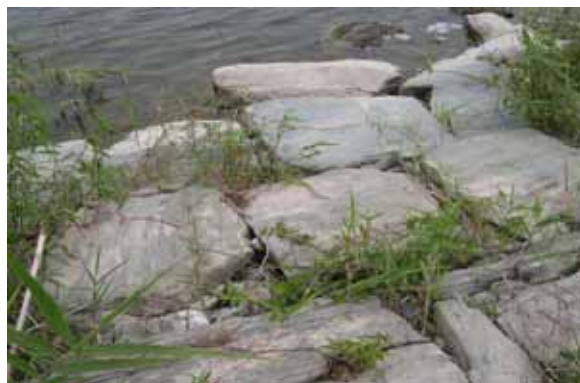
写真V-2 第十堰を構成する青石

ここで、第十堰を構成する部材を述べれば、基部は全て青石、つまり中央構造線の外帯側、吉野川南岸山地に分布する三波川結晶片岩（緑色片岩）である。青石は吉野川の河川改修等、普遍的に用いられてきた部材で、例えば、明治 21 年の徳島県による吉野川改修工事では、護

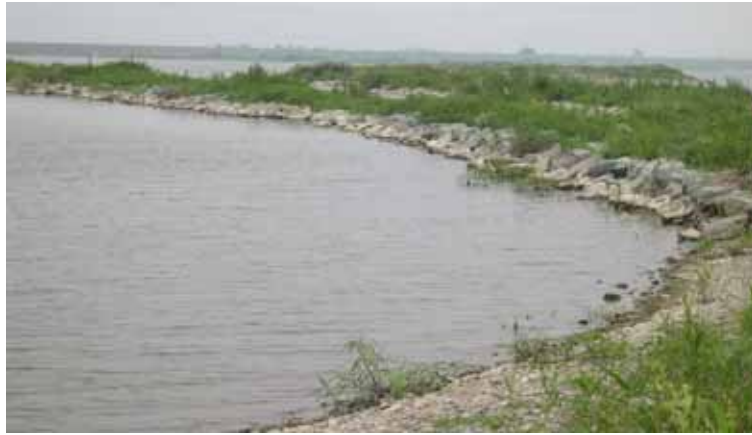
写真V-3 第十堰上流右岸に残る水刎ねの現状

「喰い違い堰」以上に、土木史また河川開発史という視点から見て重要な構造物が巨大な「水刎ね」である。「水刎ね」は図V-19に示すように、上堰の上流側、つまり前記の「喰い違い堰」の上流側にあって、上堰から突出して「喰い違い堰」に被さるかたちで残り、延長100m、幅は起点で10mはある。前掲の図V-10に見るように、明治21年の吉野川実測図にも当該「水刎ね」が図化されている。形状は写真V-3に見るように、先端にいくほど細長くなっている。「水刎ね」の水面以上の部材は、第十堰と同様、写真V-2のような青石が用いられて、これが空積みされている。

「水刎ね」の目的は、洪水流を河道中心部へと導く役割があると考えられ、これによって上堰に附属する「喰い違い堰」や右岸堤が洪水流の直撃から保護される。つまり水制である。そして、「水刎ね」は石材で構成されているから、これを分類すれば不透水制に属する「石積み水制」ということになる。
