# 流木の挙動に関する研究

寒地土木研究所  
寒地河川チーム  
渡邊康玄

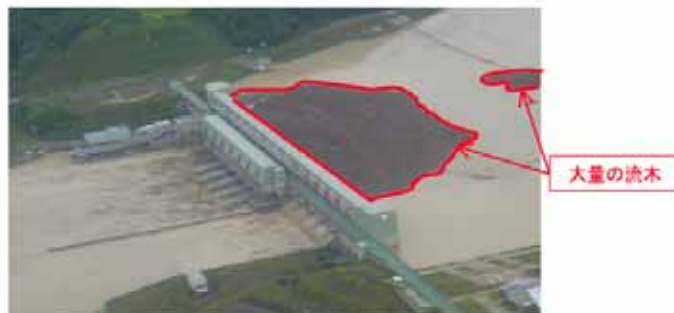
### 二風谷ダムによる効果②

今回の出水において二風谷ダムは約1万m<sup>3</sup>の流木を捕捉しました。

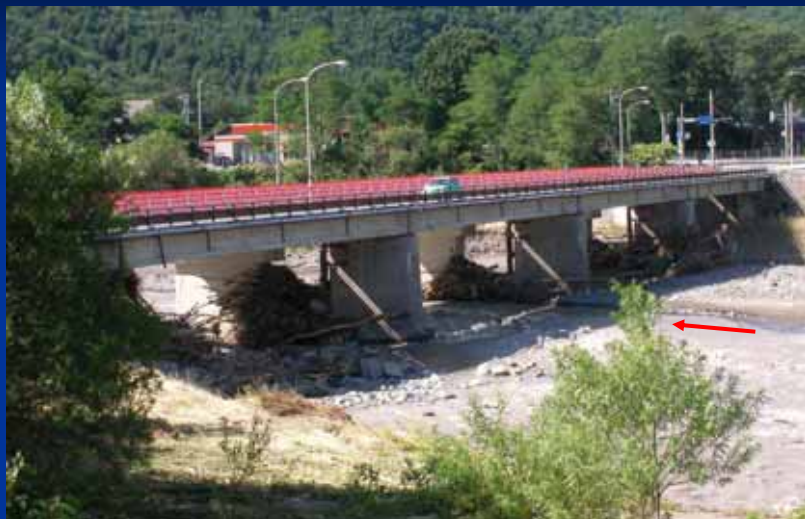
## 2006年洪水による流木の滞留

二風谷ダム上流の沙流川本川 池売橋

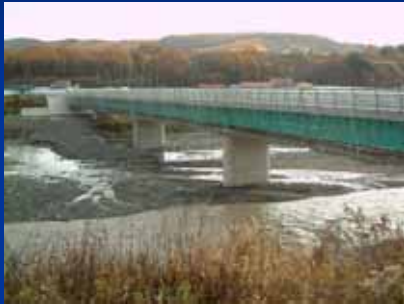
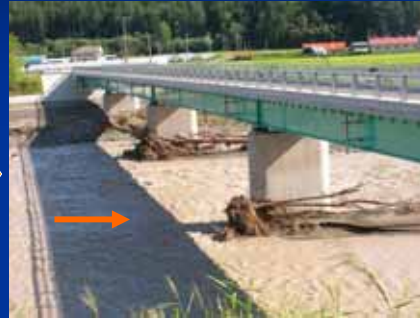
アブシエナイ橋

2005年11月

2006年8月

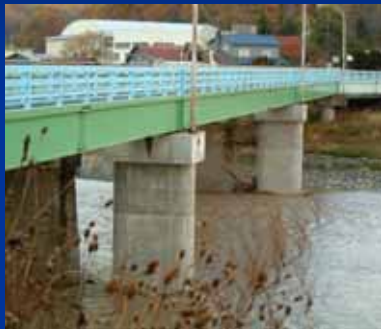
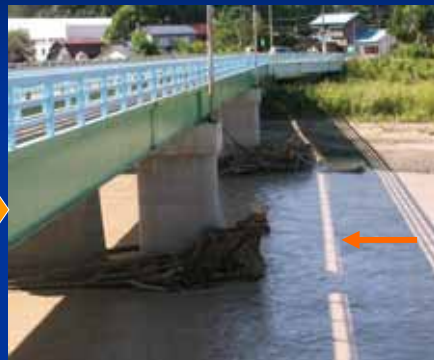
貫気別橋

2005年11月

2006年8月

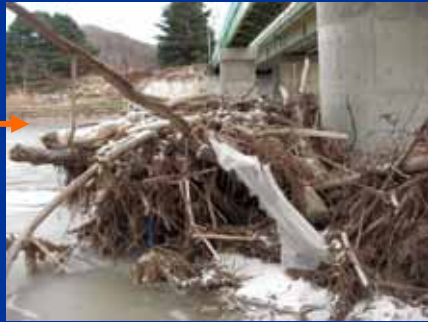
貫気別橋橋脚のアップ(側面)

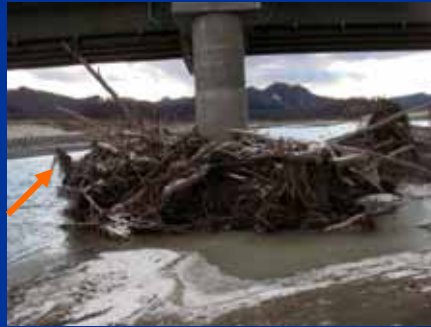
貫気別橋橋脚のアップ(上流正面)

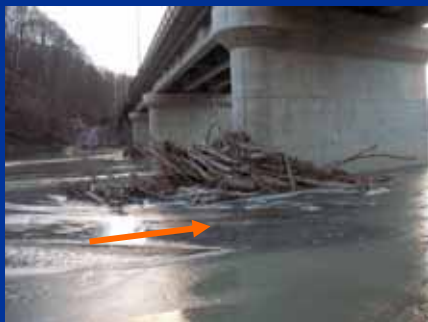
額平橋橋脚

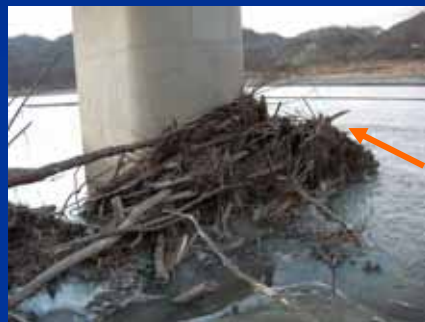
長知内橋橋脚

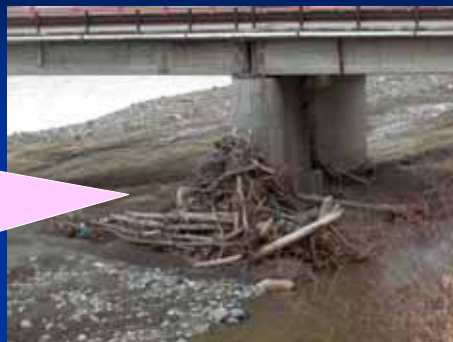
### 調査内容

- ・堆積形状、寸法
- ・構成(流木、草・根等の塵芥、ごみ、土砂の比率)
- ・空隙率
- ・樹木の樹種、新旧

・樹種(山地性・河畔性)の比率、新旧(新規流木か、再移動か)については、ダム貯水池とほぼ同様

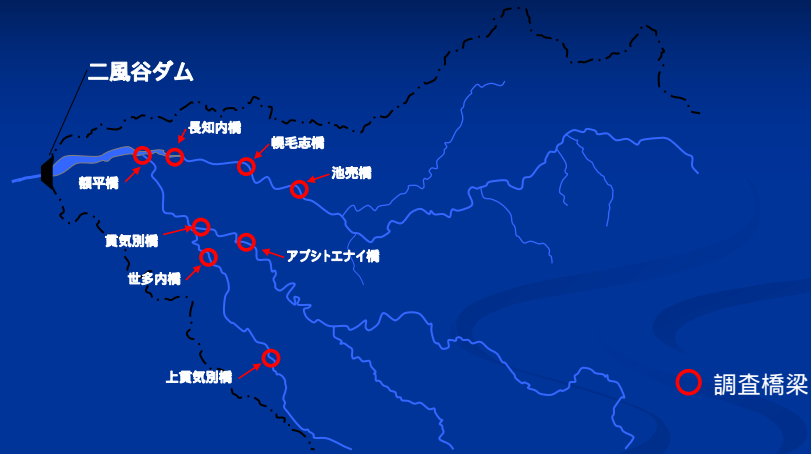
## 沙流川流域の橋脚流木調査箇所

2006年洪水では、ダム下流では、橋脚にほとんど流木は見られなかった

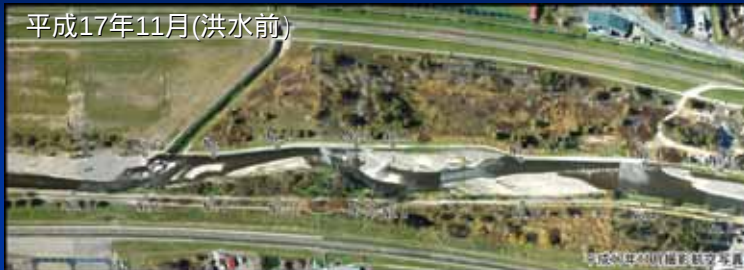
# 音更川の砂州の変化

平成17年11月(洪水前)

- 河岸侵食に因るものが主  
(H15年沙流川)
- 砂州の変動に因るものも存在する  
(H18音更川)

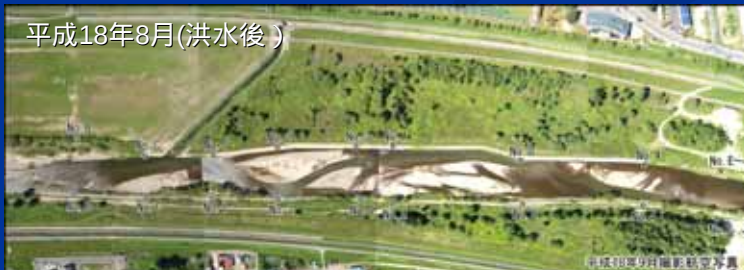
平成18年8月(洪水後)

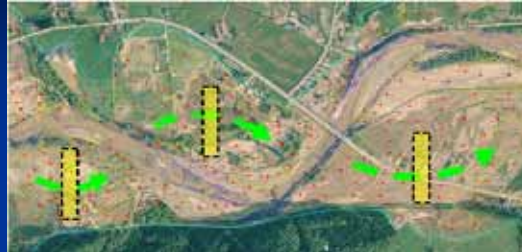
## 杭を利用した流木の 捕捉手法に関する 研究開発

ここに杭を設置する

複列砂州が形成される河道においては、流れの特性を利用して杭等による流木の捕捉の可能性が確認された

弱い流れの方に、流木を捕捉する  
樹木群・杭状構造物を配置 等

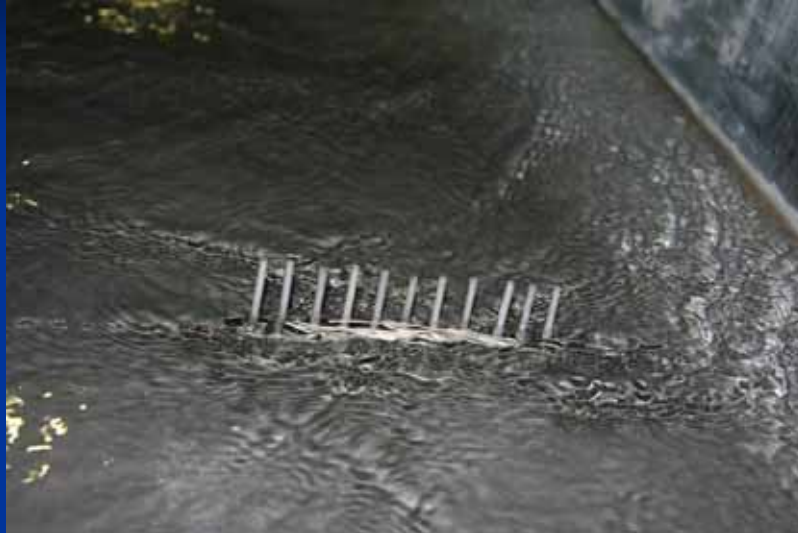
## 杭と流木の捕捉状況

杭間隔1.5cm

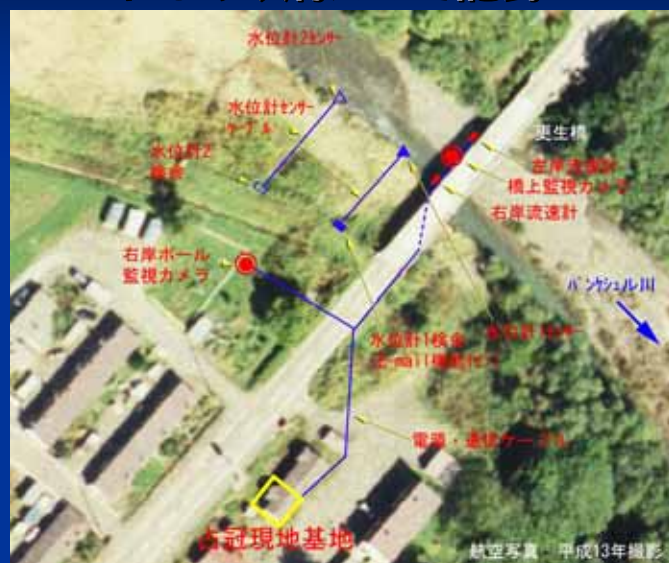
## 流下し橋脚に集積する挙動を監視カメラにより映像として記録

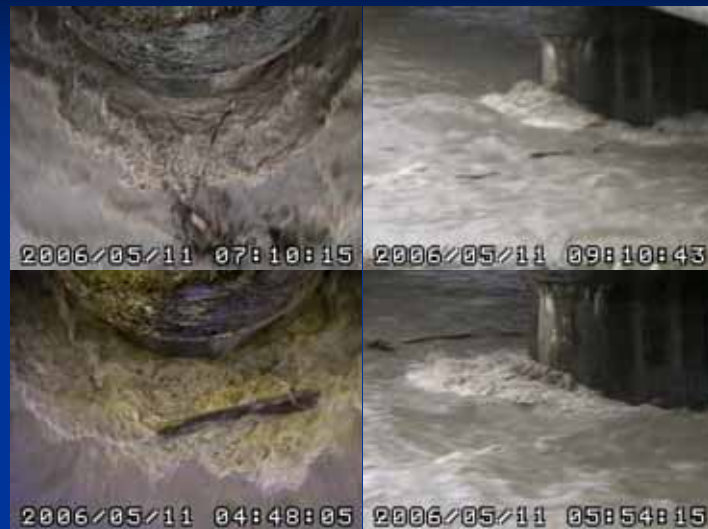
## 5月11日出水の流下流木画像

左:橋上カメラ 右:右岸カメラ

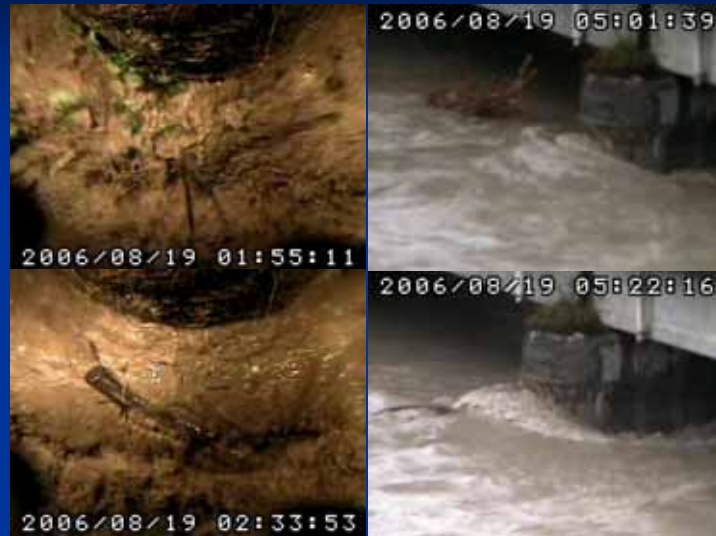
## 8月19日出水の流下流木画像

左:橋上カメラ 右:右岸カメラ
