## ダム堆砂の河川還元材利用における簡易処理手法の開発と土砂還元模型実験

京都大学工学研究科社会基盤工学専攻 角 哲也

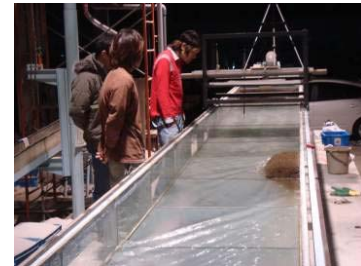
写真-1 実験水路

実験水路（写真-1）は京大防災研宇治川オープンラボラトリーの直線水路（ $B=1\text{m}$ ,  $H=0.3\text{m}$ ,  $L=20\text{m}$ ）であり、実験では流量  $Q=0.02\text{m}^3/\text{s}$ （一定）、水路勾配 1/250（固定）として行った。

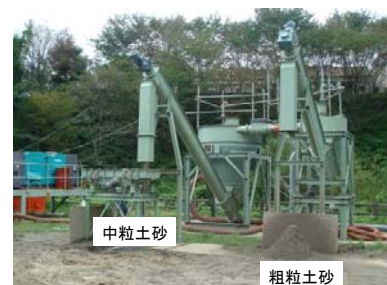
写真-2 土砂分級装置

主な計測項目は土砂の侵食形態であり、VTR 撮影の画像解析と補足的な実測および水路下流の濁度測定である。実験に使用した土砂は、水資源機構布目ダムの副ダム貯水池内の堆砂のうち、副ダム内下流部で採取した細粒土砂中心の土砂(F0)と、副ダム内上流部で採取した粗粒土砂中心の土砂(C0)をそれぞれ原砂とし、これらから、今回別途開発した遠心力を用いた土砂分級装置（写真-2）にて細粒土砂を順次分級処理した（F1,F2 および C1,C2）ものであり、粒度分布を図-3 に示す。

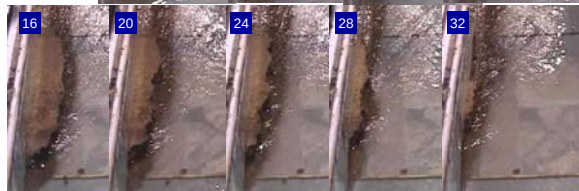
写真-4 土砂の侵食経過 (C0) (数字は時間経過(分))

写真-3～5にF0, C0, C1の3ケースの土砂の侵食経過を示す。いずれのケースも上流端の水路中央側が丸く削られるとともに土砂の流れに平行な面がいわゆる側岸侵食を受けて次第に後退していく様子が観察される。

側岸侵食のスピード（侵食速度）で比較すると、まず、原砂の違いでは、 $F0 > C0$ であり、この理由として、F0とC0では、平均粒径が大きく異なり（ $d_{60}=0.25\text{mm}$ ,  $0.6\text{mm}$ ）、流水による掃流量に相違がある結果と考えられる。一方、分級処理の影響では、 $C1 > C0$ であり、この理由として、平均粒径はやや大きくなるものの（ $d_{60}=0.6\text{mm}$ ,  $0.7\text{mm}$ ）、それ以上に土砂の粘着性に影響すると考えられる細粒分含有率  $F_c$ （ $0.074\text{mm}$  以下）が異なっている（ $F_c=8\%$ ,  $2\%$ ）影響と考えられる。この結果、C1の土砂は側岸侵食を受けた際に侵食面が自立せずに比較的容易に、かつ連続的に崩れているものと考えられる。なお、この結果、C1ではC0では見られない側岸前面の掃流砂帯が認められる。

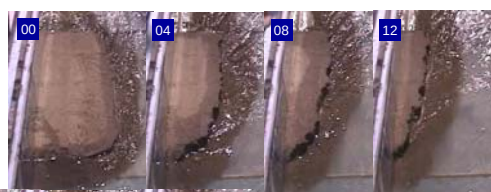
写真-5 土砂の侵食経過 (C1) (数字は時間経過(分))
