湾内のがれき堆積状況

首都大学東京 横山勝英
NPO森は海の恋人 畠山 信

津波で発生するがれきの問題

海の被害状況

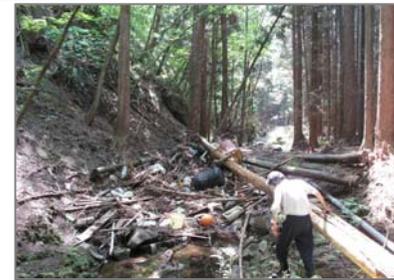
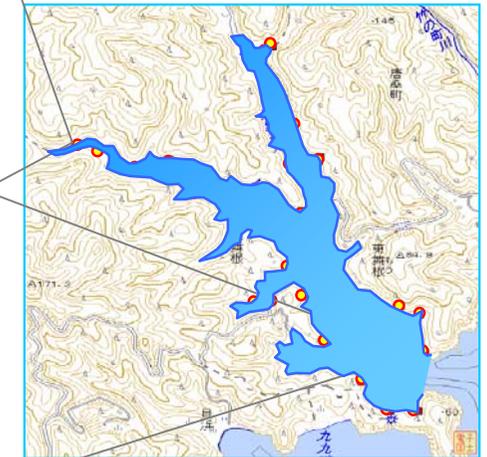
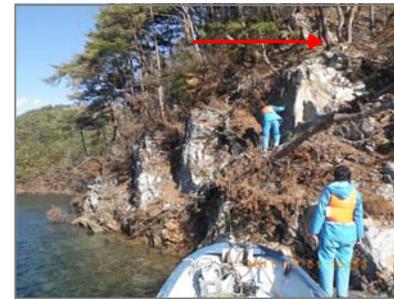
津波の遡上高

津波痕跡を水準測量とレーザー距離計により29地点で計測

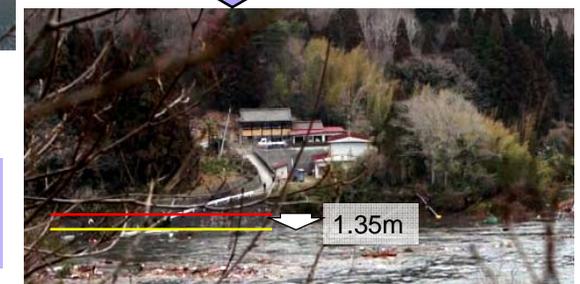
津波の引き波

低下速度: 0.0245m/s
(1秒で約2.5cm)

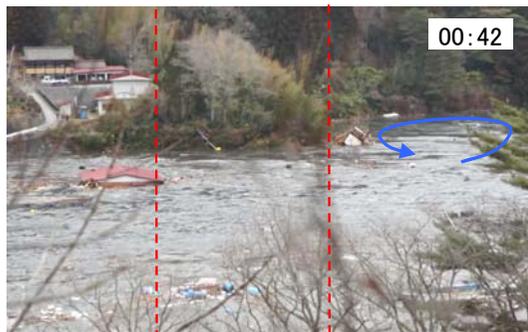
00:42

緩やかに渦巻く場所もあり

25.4m

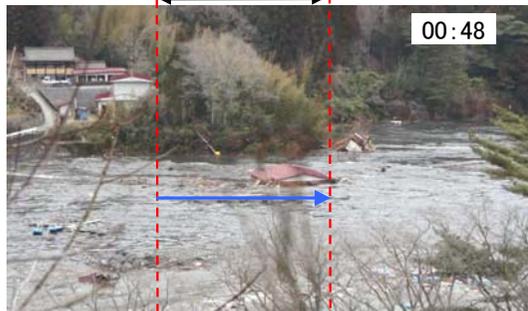
00:48

水面流速: 3.8m/s

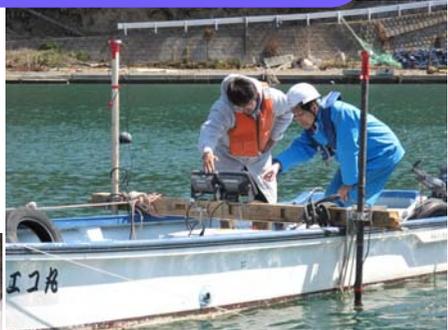
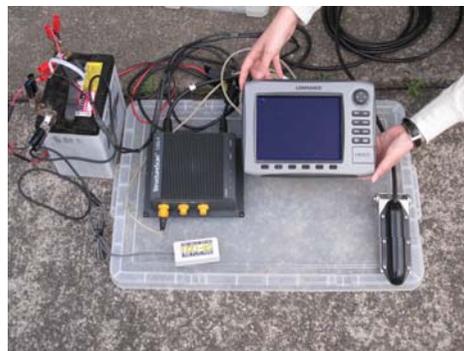
ソナーによる調査方法

○小型・安価なサイドスキャンソナーを用いて海底がれきを探索する手法を検討した

○がれきの海底分布図を作成

○形状・寸法を推定する方法を検討, 材質別の体積を計算

○流速分布と堆積分布の対応を考察

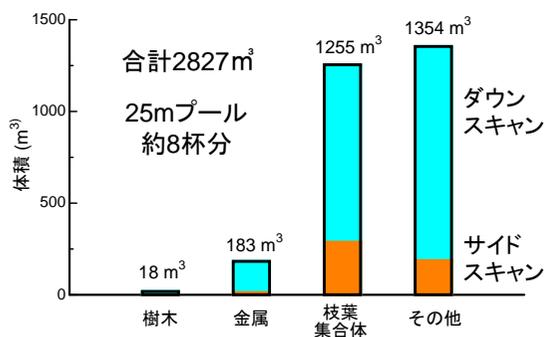
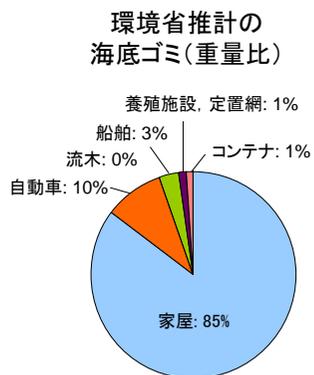
がれきの体積

杉などの巨木はその存在が目立つものの、体積としては少なかった
雑多な物が大半を占めていた

- 津波浸水範囲の家屋は全て破壊され、樹木も流された
- 引き波では4m/sを超える強流速が発生した
- 浮遊する物体(材木, 船, いかだ等)は湾外に流出した
- 金属・コンクリート・生木は湾の中央部に堆積した
- 堆積の容積としては枝葉や不明物など雑多な物が多く, 樹木や金属塊は少なかった
- この構成は陸上調査(環境省)による推計と傾向が似ていた

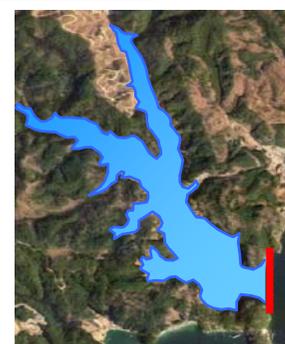
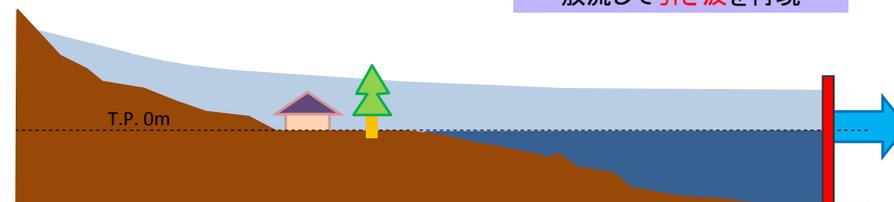
Fantom-3D

基礎方程式	Navier-stokes式
	連続式
乱流モデル	LES
計算領域	1.3 km × 1.6 km
水平格子	20 m
鉛直格子	1 m
Δt	0.5 sec

湾口から海水を9500m³/sで放流して引き波を再現

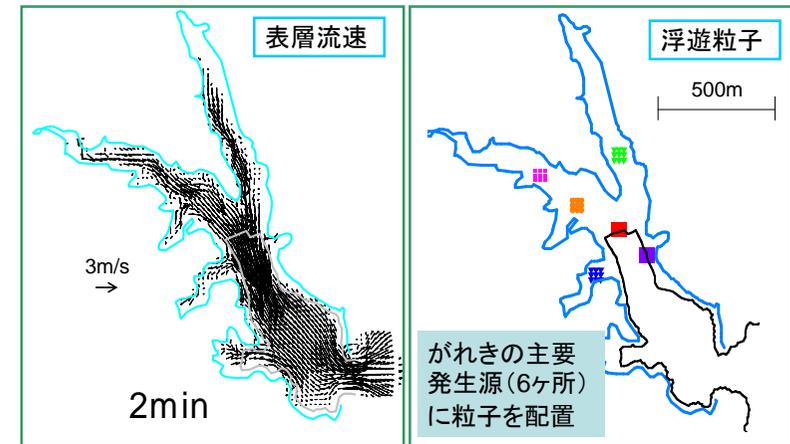
浮遊粒子の追跡

浮遊粒子は流速が速い滞筋を通過し約8割が湾外へ流出→現場状況と対応

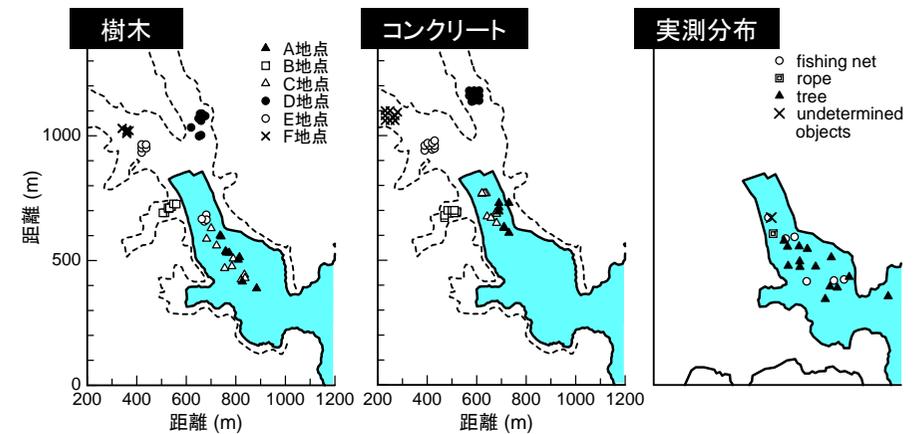
実測値と計算値の比較

○滞筋付近に堆積する様子は再現できた
△ただし、実際よりも移動距離が少し短い
→改善が必要

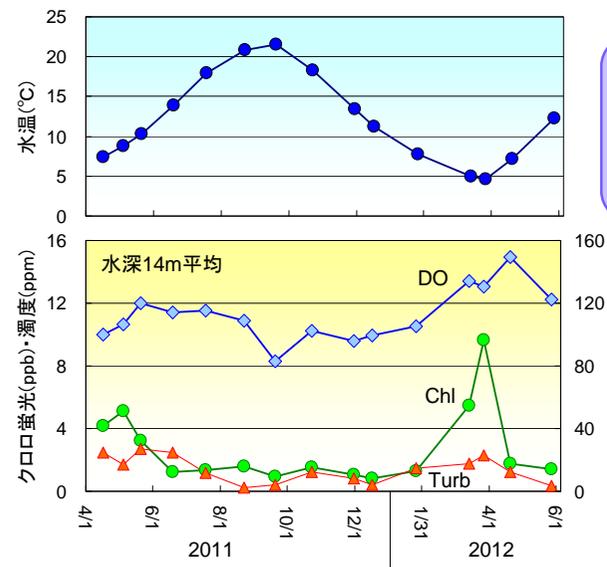
植物プランクトン

震災直後はプランクトンが高濃度だったが, 2012年3月も高いので, 例年のブルーム現象の可能性有り。

主な種類は珪藻だが, 有害・有毒なプランクトンの発生も見られた。

- 植物プランクトンは経年的な傾向の中で推移しており, 津波の影響は限定的と推測される
- 水中の重金属はZnが当初, 基準値を超えたが, 2011年から下回った
- その他の項目は環境基準値を下回っていた
- 気仙沼湾における底泥中の油について, n-ヘキサンだけでは評価できず, 鉍物油の直接分析が必要
- 底泥の鉍物油濃度は深さ5~10cmで高い傾向がある。表面には一次生産による新生堆積物が形成されつつある。
- 今後の状態をモニタリングし, 生態系への影響を評価する必要がある。
- 魚は順調に増えている。カキ・ホタテの成長は例年の数倍のスピードである

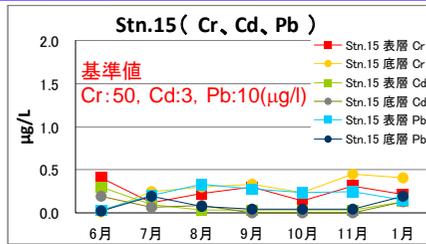
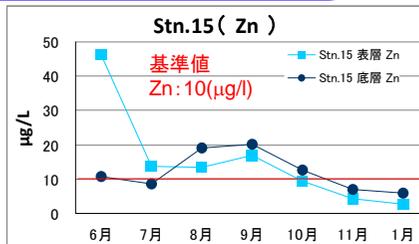
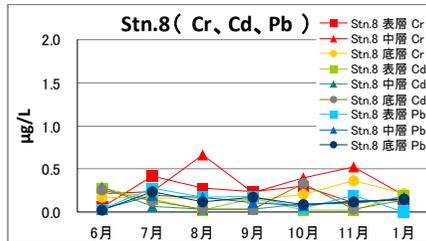
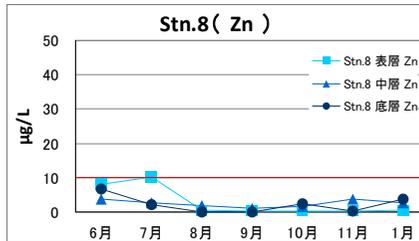
重金属濃度(Cr, Cd, Pb, Zn)

Zn以外の重金属類は環境基準値を下回る値を示す。Znは気仙沼湾の奥部で当初高めに出了が、11月以降は基準値を満たす。

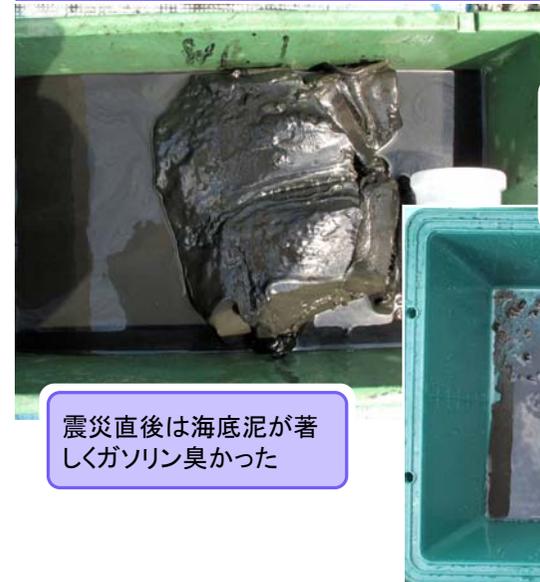
海底泥の状態

徐々に臭いが薄れてゆき、11月30日以降は表面に黄土色の新しい泥(プランクトンの沈降物)が積もっていた。

震災直後は海底泥が著しくガソリン臭かった

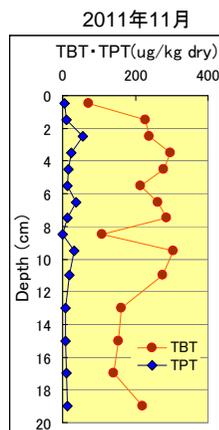
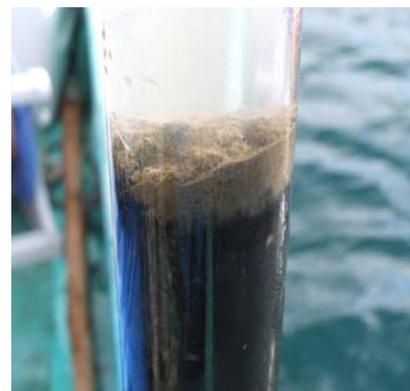
横浜港(1999)¹⁾などと同程度で、比較的高い

大島瀬戸では20cmまでほぼ均一であり、ここまで攪乱されている可能性あり。

船底防汚物質のTBT(トリブチルスズ)とTPT(トリフェニルスズ)は1980年代に出荷のピーク。一般に、少し深い層で高濃度になる。

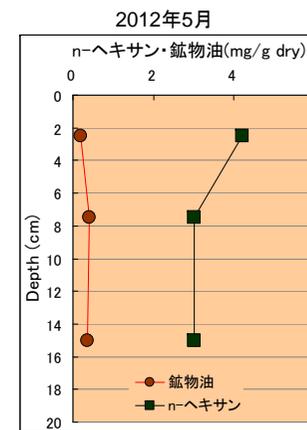
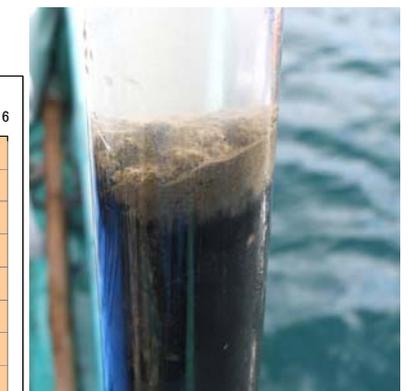
n-ヘキサン抽出物質濃度は油汚染の指標(1 mg/g)であり、ほとんどの地点で基準値を上回る。

しかし、鉛物油濃度は0.032~1.2 mg/gで、n-ヘキサン抽出物質の約9%

硫黄や一次生産がn-ヘキサンに影響している

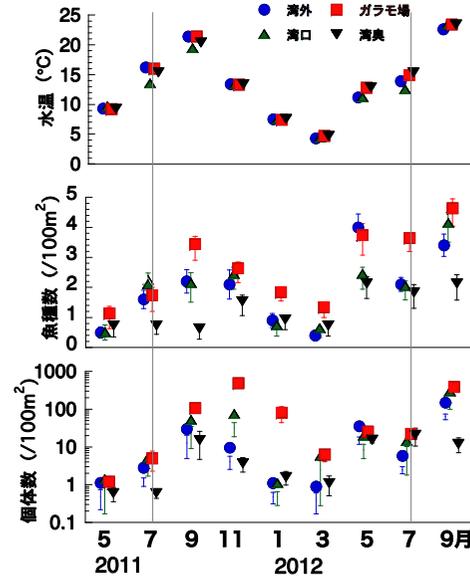
魚の種数と個体数

2011年5月は, 魚類の個体数・種数とも極端に少なく, 当歳魚と考えられるハゼ類およびアナハゼ類が少数見られるに過ぎなかった。

前年の同じ月よりも種数・個体数共に増加している

底質が流失した湾奥では回復が遅いが, アマモも徐々に定着してきている
